# Asbestinventarisatetest

Brusselsesteenweg 423, 2800 Mechelen

Attestnummer : 20251008-000206.001

Uitgegeven op : 08.10.2025

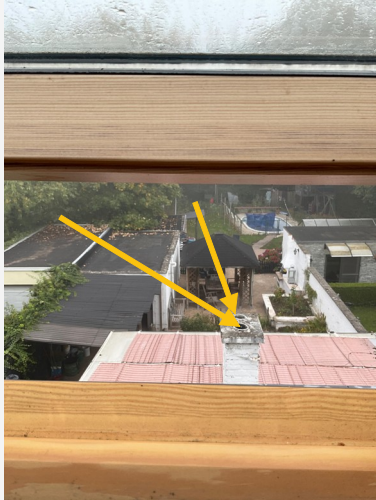
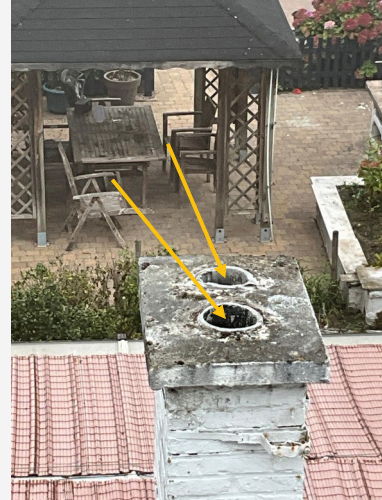
# Fiche 1: Schouwbuizen in schouw (visueel vastgesteld)

De buizen zijn ingemetseld . Het is niet duidelijk of de buizen weg te nemen zijn

Eindbeoordeling materiaalrisico	Hoog materiaalrisico en/of hoge kans op vezelvrijgave
---------------------------------	---

<b>Gebondenheid</b>	Categorie 1: hechtgebonden in oorsprong
<b>Asbestsoort (vezeltype)</b>	Crocidoliet aanwezig
<b>Asbestconcentratie</b>	Laag (< 50%)
<b>Afschermingsgraad van het gehele materiaal</b>	Geheel of deels (ook) vrij aan binnenluchtstromen
<b>Toestand van het materiaal</b>	Matig beschadigd, matig verweerd

Beschrijving	Schouwbuizen in schouw (visueel vastgesteld)
Omgeving	Buiten
Primaire drager	HVAC infrastructuur en uitrusting
Asbestmateriaal	Rookgaskanaal
Bindmiddel van asbestmateriaal	Cement
Gebondenheid op basis van bindmiddel	Hecht
Hoeveelheid (lengte - omtrek - dikte - aantal)	<ul style="list-style-type: none"> <li>• 3,00 m - 30,00 cm - 1,00 cm - 2 stuks</li> </ul>
Totaal volume	0,018 m <sup>3</sup>
Eenvoudig bereikbaar	<p>Nee</p> <ul style="list-style-type: none"> <li>• Het asbestmateriaal is bedekt (uitgezonderd laag verf, coating, behang, kunststof, textiel) en het wegnemen van het bedekkende materiaal kan niet zonder het bedekkende materiaal te beschadigen.</li> </ul>
Bevestigingswijze	<ul style="list-style-type: none"> <li>• Verlijmd, ingegoten, versmeerd</li> </ul>
Identificatiemethode	Vaststelling zonder monsternamen
Destructieve handeling voor identificatie	Nee
Opmerking	<p>In de schouw zijn 2 schouwbuizen zichtbaar, vermoedelijk asbestcement, extra controle/staalname is aangewezen.</p> <p>De vermelde oppervlaktes, diktes en volumes betreffen een beredeneerde schatting. Er worden geen rechten verleend aan deze oppervlaktes/diktes/volumes.</p>

**Dringend verwijderen**

- Verwijder dit asbestmateriaal zo snel mogelijk. Volg de toestand goed op.
- Voer bijkomende staalname(s) uit.

- Eenvoudige handelingen: enkel door erkend asbestverwijderaar  
EH erkend saneerder

Het asbest moet gefixeerd zijn en de saneerder moet het eenvoudig kunnen demonteren, wegnemen en

verpakken zonder de asbesthoudende materialen te breken of beschadigen

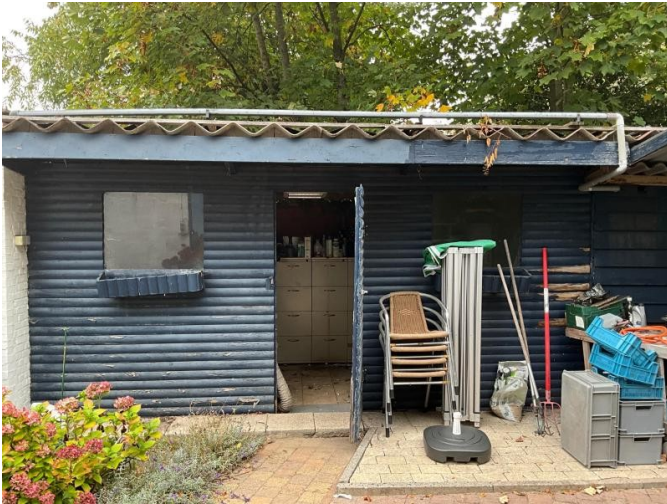
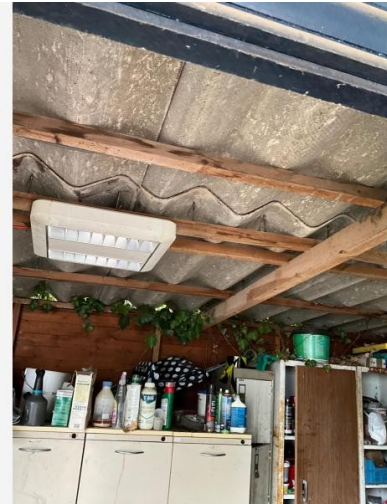
Eindbeoordeling materiaalrisico	Hoog materiaalrisico en/of hoge kans op vezelvrijgave
Opmerking	mosgroei is matig beschadigd

Gebondenheid	Categorie 1: hechtgebonden in oorsprong
Asbestsoort (vezeltype)	Crocidoliet aanwezig
Asbestconcentratie	Laag (< 50%)
Afschermingsgraad van het gehele materiaal	Geheel of deels (ook) vrij aan de binnenlucht
Toestand van het materiaal	Matig beschadigd, matig verweerd

Beschrijving	Golfplaten visueel vastgesteld (zonder staal)
Omgeving	Grenst aan binnen- en buitenlucht
Primaire drager	Schuin dak
Asbestmateriaal	Dak- en gevelbekleding - Golfplaat
Bindmiddel van asbestmateriaal	Cement
Gebondenheid op basis van bindmiddel	Hecht
Hoeveelheid (oppervlakte - aantal)	<ul style="list-style-type: none"><li>• 16,00 m<sup>2</sup> - 1 stuk</li></ul>
Totale oppervlakte	16,00 m <sup>2</sup>
Eenvoudig bereikbaar	Ja
Bevestigingswijze	<ul style="list-style-type: none"><li>• Geschroefd</li></ul>
Identificatiemethode	Vaststelling zonder monstername
Destructieve handeling voor identificatie	Nee
Opmerking	De golfplaten zijn visueel vastgesteld. Het is aangewezen om bijkomend onderzoek uit te voeren bij renovatiewerken. De vermelde oppervlaktes, diktes en volumes betreffen een beredeneerde schatting. Er worden geen rechten verleend aan deze oppervlaktes/diktes/volumes.

**Dringend verwijderen**

- Verwijder dit asbestmateriaal zo snel mogelijk. Volg de toestand goed op.
- Hemelwater dat afspoelt van asbestcement daken of gevels kan asbestdeeltjes bevatten. Gebruik het enkel voor gesloten circuits (bv. spoelen toiletten). Reinig na het vervangen van het dak of de gevel de dakgoten en regenwaterput of -ton om asbesthoudend sediment of slib te verwijderen
- Voer bijkomende staalname(s) uit.

- Eenvoudige handelingen: mag via doe-het-zelf of door werknemer(s) met opleidingsattest eenvoudige handelingen  
EH via doe-het zelf Standaard dragen van de nodige wegwerp beschermingsmiddelen FFP 3 masker , handschoenen en tyvec CAT III type 5-6 , afwasbaar schoeisel Indien mogelijk de ondervloer afdekken , golfplaten voorzichtig verwijderen, extra fixeren, niet breken , niet gooien, onmiddellijk dubbel verpakken , luchtdicht afsluiten of voorzichtig in container met asbest bag plaatsen. Voldoende benevelen/bevochtigen tijdens de duur van de werken. Indien golfplaten in slechte staat zijn en kans bestaat op breken : Eenvoudige handeling opgeleid personeel , alle werknemer(s) moeten wel beschikken over een opleidingsattest eenvoudige handelingen 8u Voor hechtgebonden toepassingen: Bij verwijdering door doe-het-zelf moet men

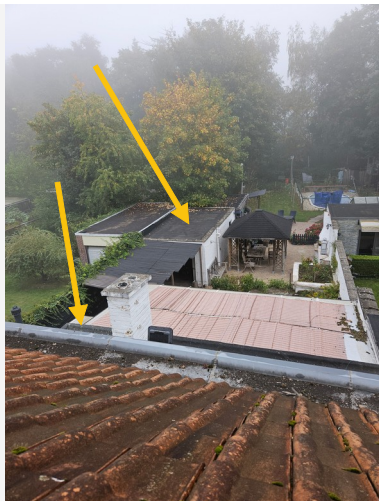
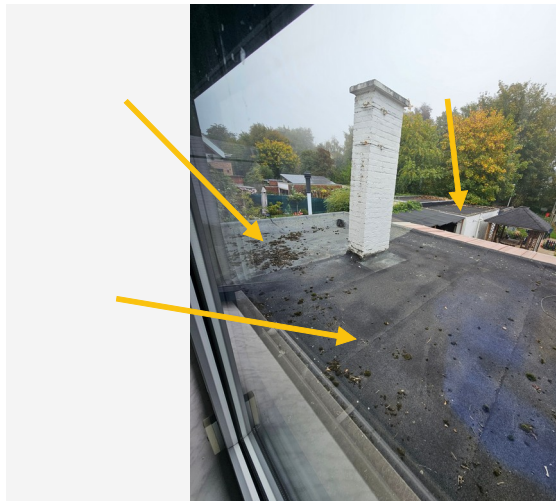
## Fiche 3: Roofing woning + garage (zonder staalname: kans lekkage)

Eindbeoordeling materiaalrisico	Laag materiaalrisico en/of verlaagde kans op vezelvrijgave
---------------------------------	--

Beschrijving	Roofing woning + garage (zonder staalname: kans lekkage)
Omgeving	Buiten
Primaire drager	Plat dak
Asbestmateriaal	Dak- en gevelbekleding - Roofing
Bindmiddel van asbestmateriaal	Bitumen (roofing, teer, asfalt)
Gebondenheid op basis van bindmiddel	Hecht
Hoeveelheid (oppervlakte - aantal)	<ul style="list-style-type: none"> <li>• 22,00 m<sup>2</sup> - 1 stuk</li> <li>• 20,00 m<sup>2</sup> - 1 stuk</li> </ul>
Totale oppervlakte	42,00 m <sup>2</sup>
Eenvoudig bereikbaar	Ja
Bevestigingswijze	<ul style="list-style-type: none"> <li>• Verlijmd, ingegoten, versmeerd</li> </ul>
Identificatiemethode	<p>Vaststelling zonder monstername</p> <p>Motivatie: Groot risico op structurele gevolgschade (lekschade, werking installatie,...)</p>
Destructieve handeling voor identificatie	Nee
Opmerking	<p>Volgens het inspectieprotocol is een monstername van roofing verplicht om dit te identificeren als niet-asbesthoudend. Een monstername is echter niet mogelijk wegens kans op lekkage. De toepassing wordt in de databank als asbestverdacht beschouwd. Mogelijks kunnen er ook asbestverdachte onderlagen aanwezig zijn. Het is aangewezen om extra controle uit te voeren bij eventuele renovatiewerken. De vermelde oppervlaktes, diktes en volumes betreffen een beredeneerde schatting. Er worden geen rechten verleend aan deze oppervlaktes/diktes/volumes.</p>

Zorgvuldig beheren

- Zorg voor een veilig beheer. Vermijd het beschadigen van het asbestmateriaal. Controleer de toestand jaarlijks op wijzigingen.
- Voer bijkomende staalname(s) uit.

- Eenvoudige handelingen: mag via doe-het-zelf of door werknemer(s) met opleidingsattest eenvoudige handelingen  
Gezien het risico op vrijstelling van asbestvezels bij de verwijderingswerken, adviseren wij de werken te laten uitvoeren door een aannemer/medewerker die hiertoe de nodig opleiding heeft gevolgd, en niet via doe-het-zelf. Volgens de richtlijnen in de Codex Welzijn op het Werk, boek VI titel 3 asbest, mag hechtgebonden asbest die beschadigd is of waarbij er vrije vezels zichtbaar zijn en die verwerkt is in een buitentoepassing via de methode van eenvoudige handelingen verwijderd worden, indien er geen derden aanwezig zijn en voor zover de verwijdering geen aanleiding geeft tot een wijziging van de toestand. Standaard dragen van de nodige wegwerp beschermingsmiddelen FFP 3 masker, handschoenen en tyvec CAT III type 5-6, afwasbaar schoeisel Voor hechtgebonden toepassingen: Bij verwijdering door doe-het-zelf moet men dit afval dubbel en luchtdicht verpakt aandienen bij het gemeentelijk recyclagepark. Men

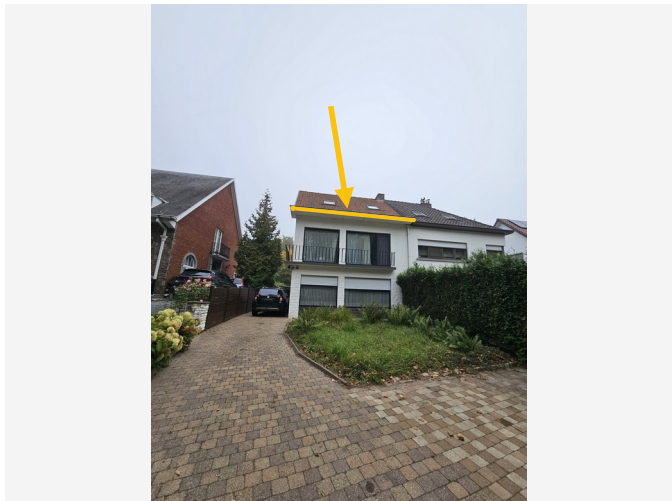
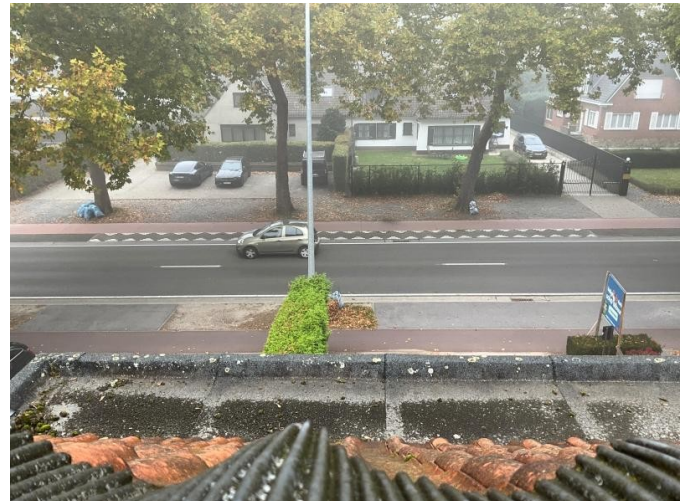
# Fiche 5: Dakgoot roofing (visueel vastgesteld - geen monstername)

Beschrijving	Dakgoot roofing (visueel vastgesteld - geen monstername)
Omgeving	Buiten
Primaire drager	Infrastructuur hemelwater (opvang en afvoer)
Asbestmateriaal	Dak- en gevelbekleding - Roofing
Bindmiddel van asbestmateriaal	Bitumen (roofing, teer, asfalt)
Gebondenheid op basis van bindmiddel	Hecht
Hoeveelheid (oppervlakte - aantal)	<ul style="list-style-type: none"> <li>• 5,00 m<sup>2</sup> - 1 stuk</li> </ul>
Totale oppervlakte	5,00 m <sup>2</sup>
Eenvoudig bereikbaar	Ja
Bevestigingswijze	<ul style="list-style-type: none"> <li>• Verlijmd, ingegoten, versmeerd</li> </ul>
Identificatiemethode	<p>Vaststelling zonder monstername</p> <p>Motivatie: Onderzoeksbeperring verhinderde monstername</p>
Destructieve handeling voor identificatie	Nee
Opmerking	<p>Volgens het inspectieprotocol is een monstername van roofing verplicht om dit te identificeren als niet-asbesthoudend. Omwille van de hoogte (&gt;3,50m) is de dakgoot niet bereikbaar en kon er bijgevolg geen staal genomen worden. De toepassing wordt in de databank als asbestverdacht beschouwd. Het is aangewezen om extra controle uit te voeren bij eventuele dakrenovatiewerken. De vermelde oppervlaktes, diktes en volumes betreffen een beredeneerde schatting. Er worden geen rechten verleend aan deze oppervlaktes/diktes/volumes.</p>

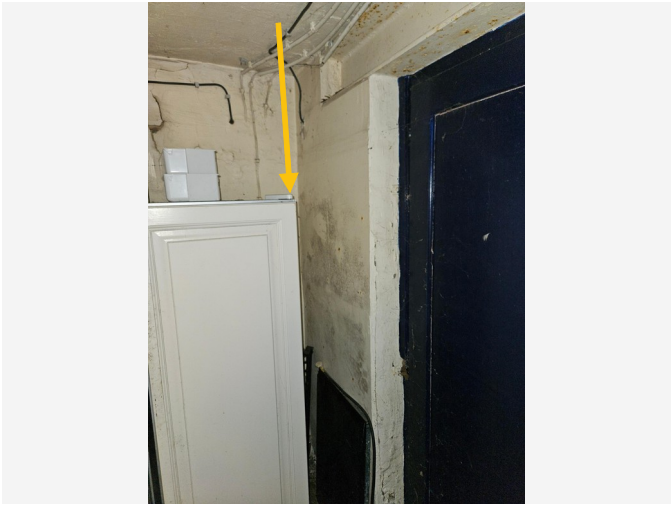
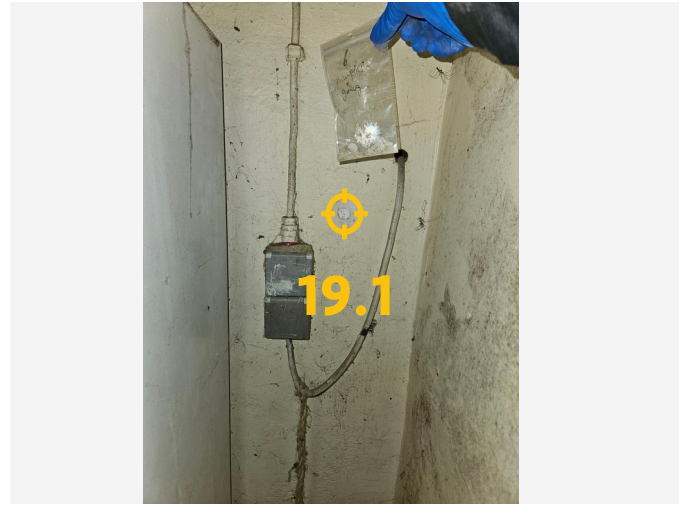
# Fiche 19: Muurpleister garage

Geen asbest

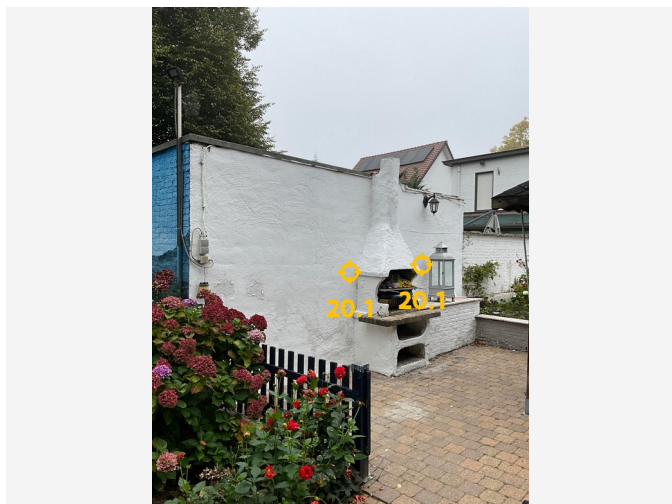
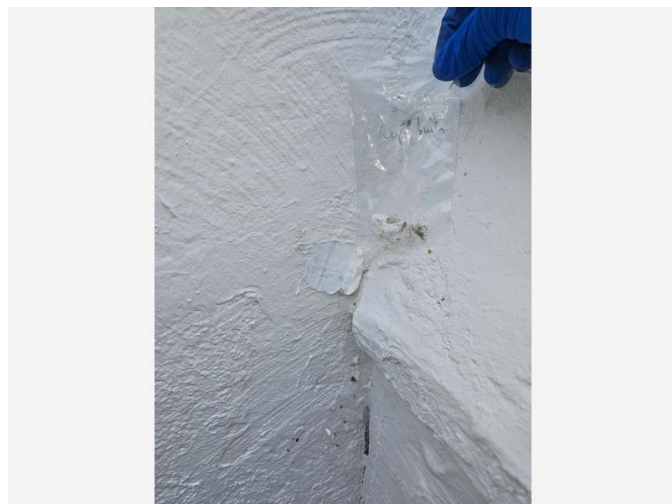
## Fiche 20: Crepi buitentoepassing (met staalname)

Geen asbest

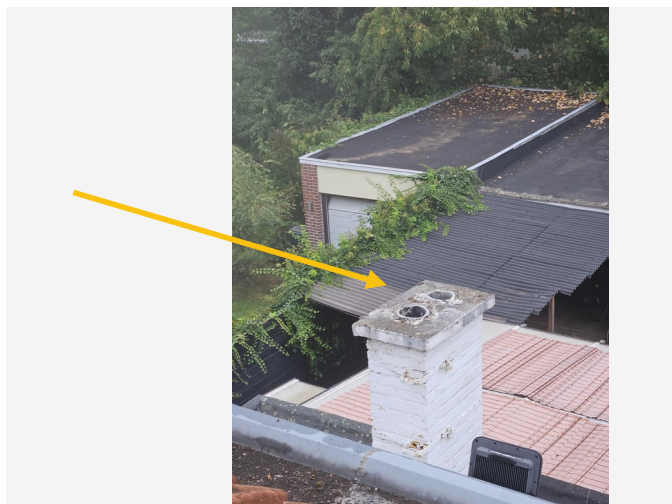
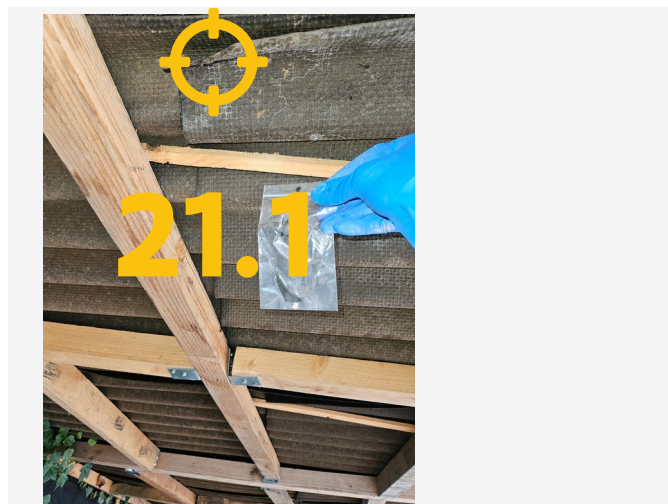
## Fiche 21: bitumen golfplaten (met staalname)

Geen asbest

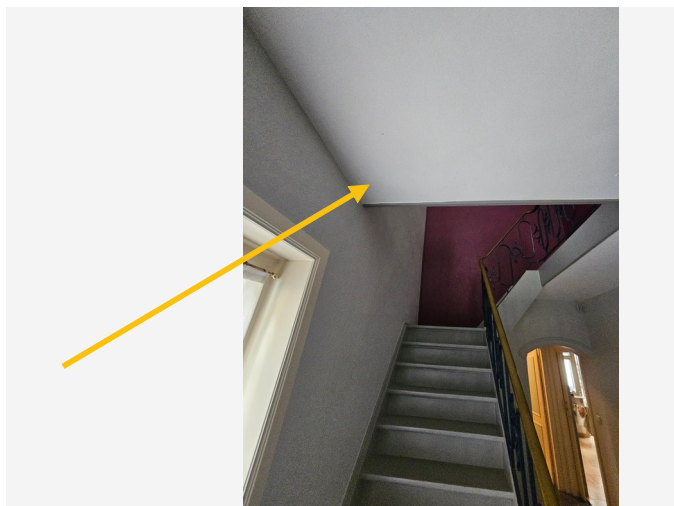
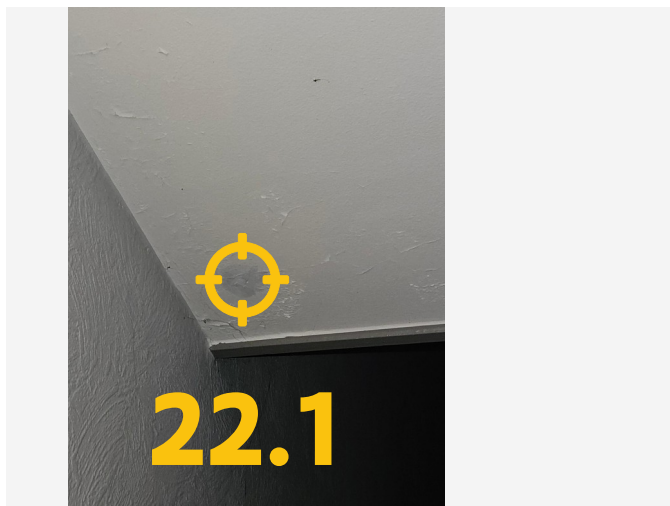
## Fiche 22: Plafondpleister woning (staalname)

Geen asbest

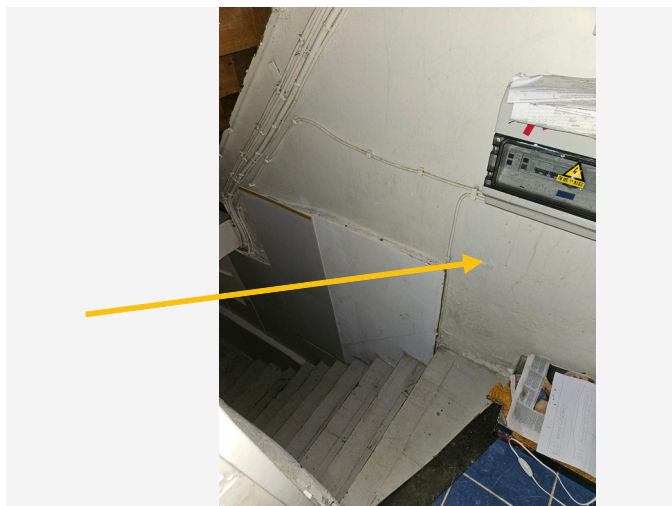
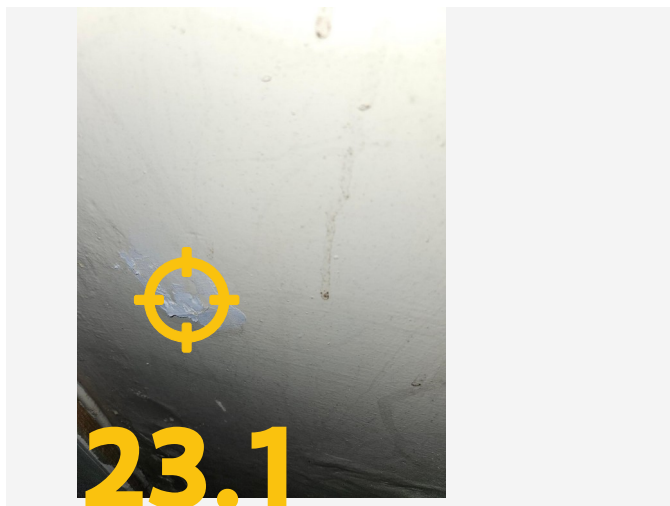
## Fiche 23: Muurpleister woning (staalname)

Geen asbest

Beschrijving	Muurpleister woning (staalname)
Omgeving	Binnen
Primaire drager	Binnenwand
Bindmiddel van materiaal	Gips - kalk
Gebondenheid op basis van bindmiddel	Niet-hechtgebonden
Hoeveelheid (oppervlakte - dikte - aantal)	• 408,00 m <sup>2</sup> - 1,50 cm - 1 stuk
Totaal volume	6,12 m <sup>3</sup>
Identificatiemethode	Vaststelling met monstername
Destructieve handeling voor identificatie	Nee
Opmerking	<p>Volgens het inspectieprotocol is een monstername van het pleisterwerk verplicht om dit te identificeren als niet-asbesthoudend.</p> <p>Locatie staalnames: individuele ruimte: slaapkamer 2 / natte ruimte: keuken/ stookplaats: kelder = metselwerk / traphal: keldertrap</p> <p>De vermelde oppervlaktes en volumes betreffen een beredeneerde schatting. Er worden geen rechten verleend aan deze oppervlaktes/volumes. De dikte is een schatting die voorkomt uit de monsterplaatsen en is daarom niet altijd representatief.</p> <p>Er bevinden zich enkele valse wanden. Het is niet duidelijk of er pleisterwerk of asbest toepassingen aanwezig zijn achter/op deze valse wanden, het is aangewezen om bijkomend onderzoek uit te voeren bij werken.</p>
