# Asbestinventarisatetest

Donk 87, 2400 Mol

Attestnummer : 20251209-000019.000

**Asbestveilig** (maar niet asbestvrij)

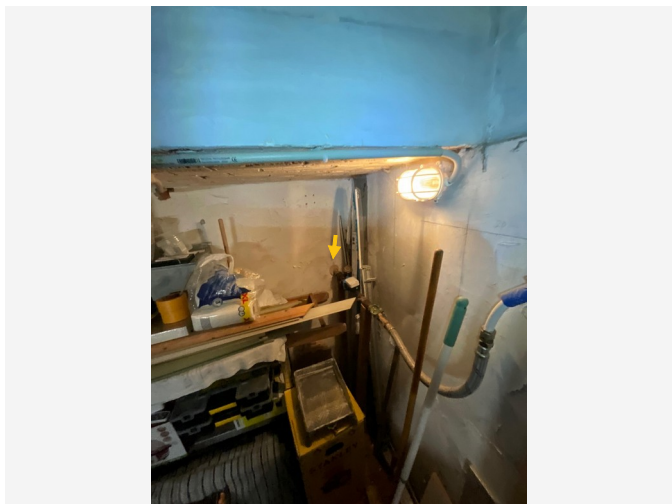
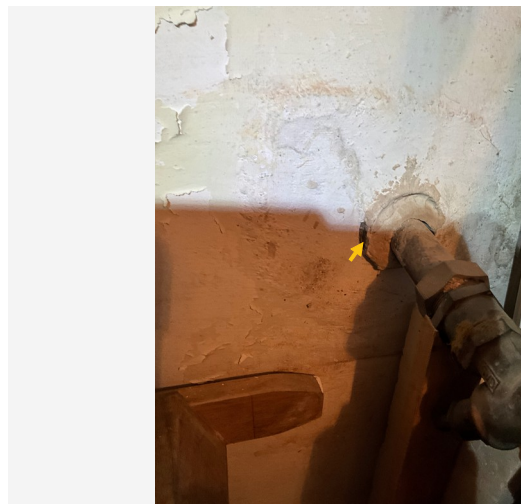
Het asbestmateriaal valt onder de mijlpaal van 2040.

| Eindbeoordeling materiaalrisico | Laag materiaalrisico en/of verlaagde kans op vezelvrijgave |

| Gebondenheid | Categorie 1: hechtgebonden in oorsprong |
| Asbestsoort (vezeltype) | Alleen chrysotiel |
| Toestand van het materiaal | Onbeschadigd, niet verweerd |

| # | Type | Referentie | Resultaat |
|---|---|---|---|
| 1.1 | Puntmonster | 8 | Chrysotiel |

- Zorg voor een veilig beheer. Vermijd het beschadigen van het asbestmateriaal. Controleer de toestand jaarlijks op wijzigingen.
- Voer bijkomende staalname(s) uit.

- Eenvoudige handelingen: mag via doe-het-zelf of door werknemer(s) met opleidingsattest eenvoudige handelingen  
EH via doe-het zelf.

De buis kan voorzichtig losgebeiteld worden , extra bevochtigen om stof te voorkomen Standaard dragen van de nodige wegwerp beschermingsmiddelen FFP 3 masker , handschoenen en tyvec CAT III type 5-6 , afwasbaar schoeisel Bij de gemeente/containerpark afsluitzakken halen om dubbel in te pakken , sluit luchtdicht af en breng naar het plaatselijk containerpark als hechtgebonden asbestafval. Voor hechtgebonden toepassingen: Bij verwijdering door doe-het-zelf moet men dit afval dubbel en luchtdicht verpakt aandienen bij het gemeentelijk recyclagepark. Men raadpleegt best op voorhand de voorwaarden van het recyclagepark. Zie ook link Zie <https://ovam.vlaanderen.be/wie-mag-wat-verwijderen> <https://ovam.vlaanderen.be/voorzorgsmaatregelen-bij-asbestverwijdering>

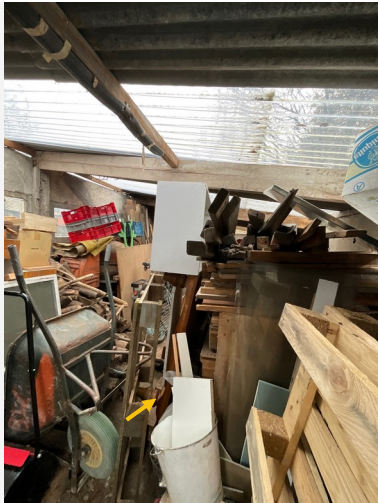
*Situeringsfoto*

**Reden:** Materiaal in opslag

**Uitleg van de asbestdeskundige:** Middellange termijnbeperking : Materialen/inboedel zijn in grote mate aanwezig. Vloer- en wanddelen konden niet volledig worden geïnspecteerd worden. Hierdoor zijn misschien verborgen asbestverdachte toepassingen aanwezig. De opdrachtgever blijkt redelijkerwijs niet in staat om het materiaal op korte termijn op te ruimen of te verwijderen. Het materiaal wordt pas verwijderd bij effectieve verhuis/verkoop. Termijn is onbekend.

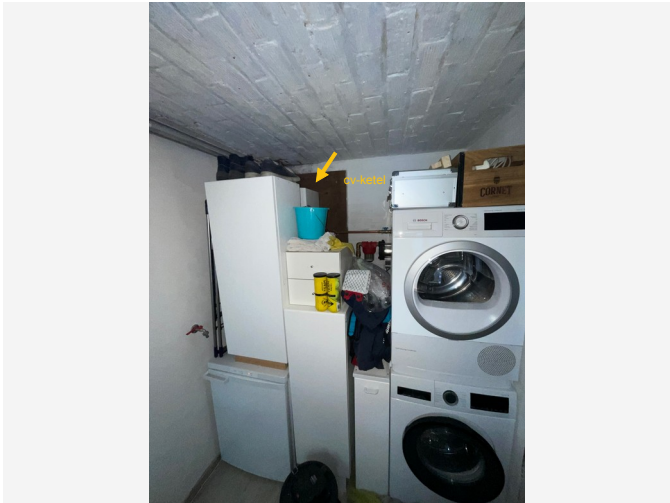
Situeringsfoto

**Reden:** Materiaal in opslag

**Uitleg van de asbestdeskundige:** In de wasplaats staan er kasten, droogmachine en wasmachine voor de cv ketel. Het is mogelijk dat achter deze toestellen of voor de materialen aanwezig zijn. De eigenaar kan de meubels pas verplaatsen bij het verhuizen. De termijn is voorlopig onbekend.

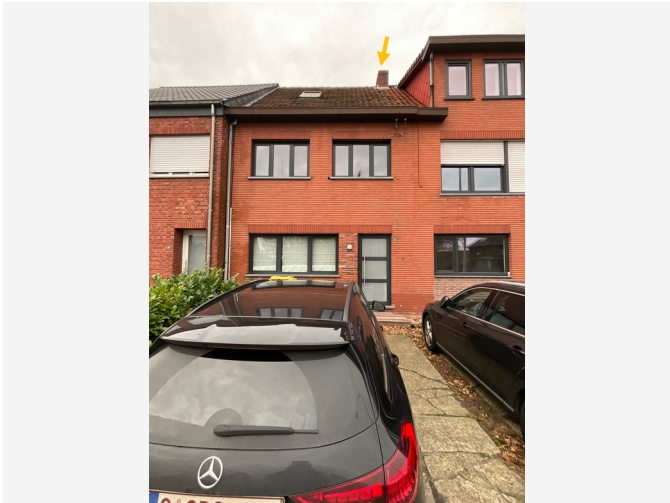
Situeringfoto

**Reden:** Het te onderzoeken materiaal situeert zich hoger dan 3,50 m te rekenen vanaf een veilige ondergrond

**Uitleg van de asbestdeskundige:** Bij werken (dak of reiniging schouw) kan een stelling geplaatst worden, het is niet duidelijk of er asbestverdachte materialen aanwezig zijn in de schouw.

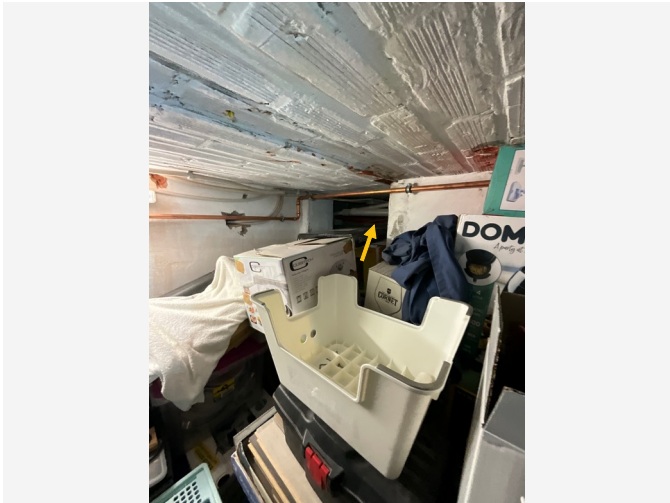
Situeringsfoto

**Reden:** de inspectieruimte is lager dan 1,5 m

**Uitleg van de asbestdeskundige:** In het inspectieprotocol behoort een ruimte lager dan 1,5 m niet tot het onderzoek.

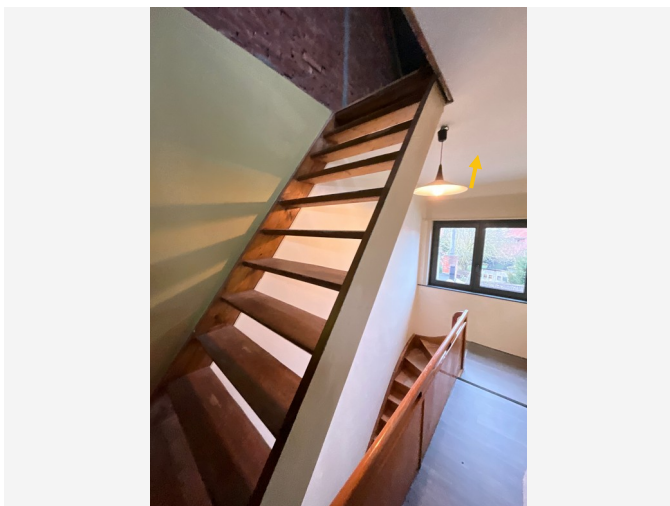
Situeringsfoto

Alle plafonds zijn afgewerkt met valse plafonds in plaatmateriaal. Het is niet duidelijk of er pleisterwerk of ander verdacht asbestmateriaal aanwezig is achter / op deze valse plafonds, het is aangewezen om bijkomend onderzoek uit te voeren bij werken. Het plafond bestaat uit .....Zonder destructieve handeling is het niet mogelijk om na te gaan of er asbesthoudende materialen aanwezig zijn achter de plafond afwerking. Als bij sloop of renovatie blijkt dat er achter deze plafonds nog pleisterwerk of asbest verdachte toepassingen aanwezig zijn, moet dit bemonsterd worden.

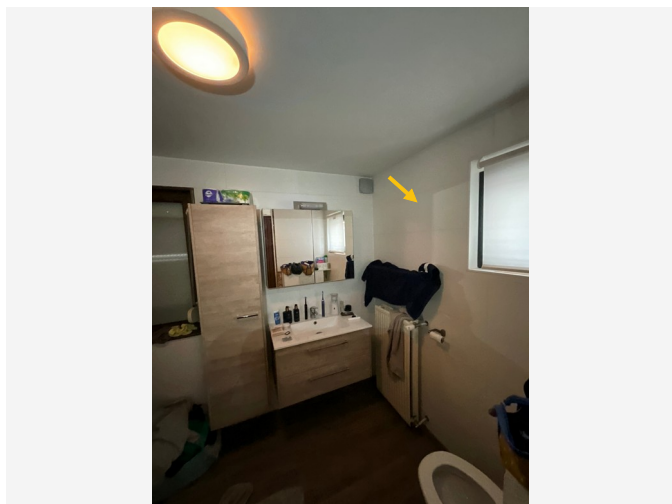
Situeringsfoto

In het inspectieprotocol is een monsternamen van tegellijm verplicht om dit te identificeren als niet-asbesthoudend. Er waren geen facturen ter beschikking die bevestigen dat de tegels na 2001 waren geplaatst. Er waren geen bestaande beschadigingen aan de wandtegels om de lijm voldoende te kunnen inspecteren. Om dit af te toetsen is het aangewezen om bij eventuele renovatiewerken aan de tegels verder onderzoek/staalname te laten uitvoeren ter controle.

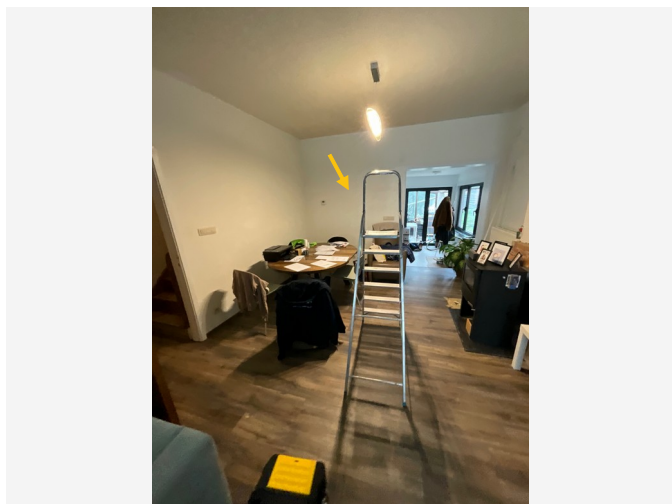
Situeringsfoto

Alle binnenwanden zijn afgewerkt met valse wanden. Het is niet duidelijk of er pleisterwerk of asbest toepassingen aanwezig zijn achter/op deze valse wanden, het is aangewezen om bijkomend onderzoek uit te voeren bij werken.

Zonder destructieve handeling is het niet mogelijk om na te gaan of er asbesthoudende materialen aanwezig zijn achter de wand afwerking. Als bij sloop of renovatie blijkt dat er achter deze wanden nog pleisterwerk of asbest verdachte toepassingen aanwezig zijn, moet dit bemonsterd worden.

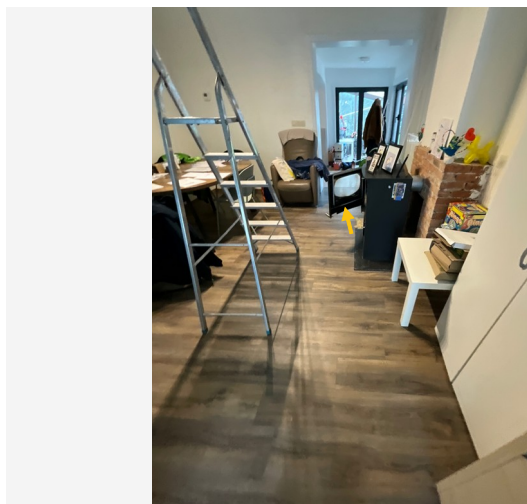
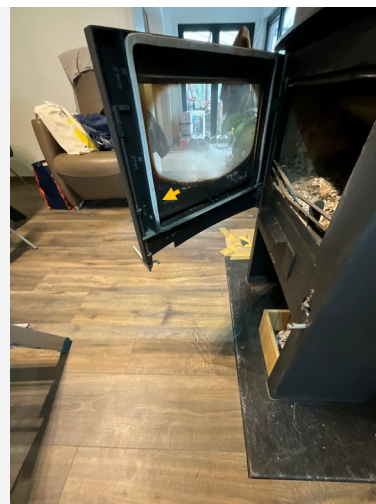
de koord werd visueel herkend als een synthetische koord en is niet asbesthoudend.

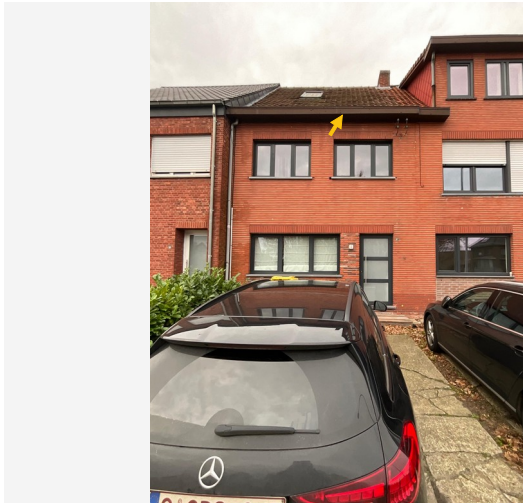
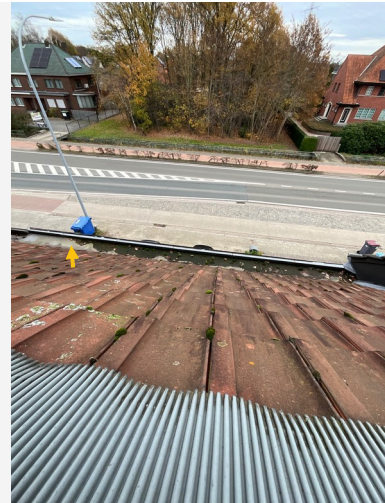
## Fiche 10: Dakgoot (niet verdacht)

De dakgoot werd gecontroleerd en is niet verdacht.

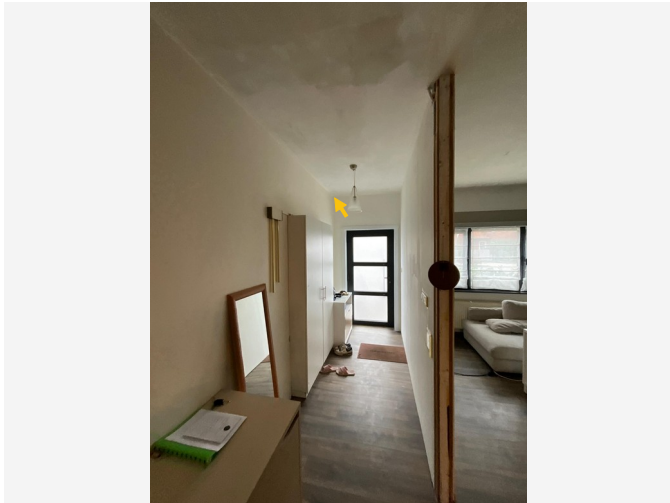
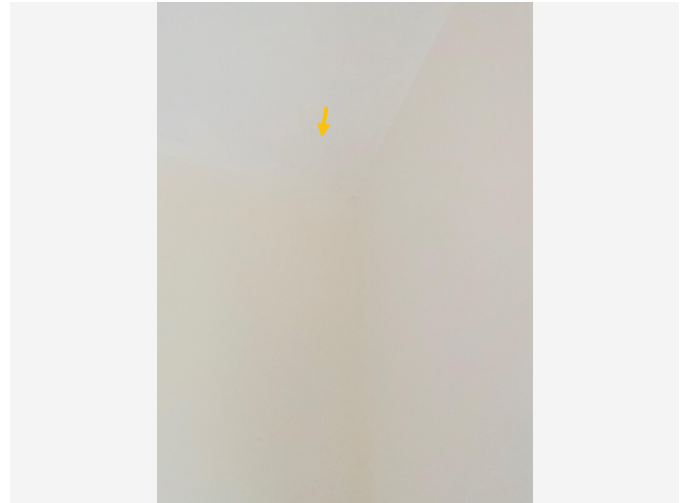
## Fiche 11: Plafondpleister

Geen asbest

| # | Type | Referentie | Resultaat |
|---|---|---|---|
| 11.1 | Mengmonster | 2 | Geen asbest |

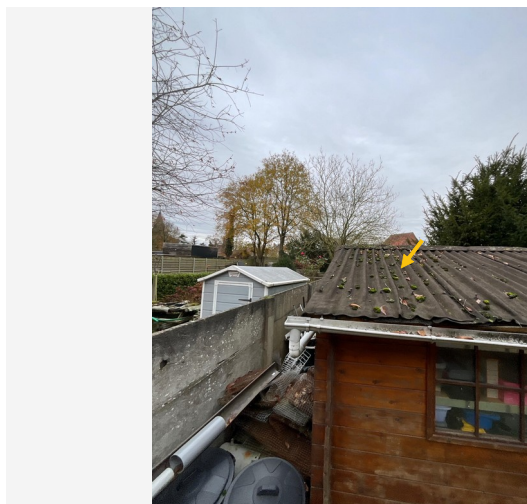
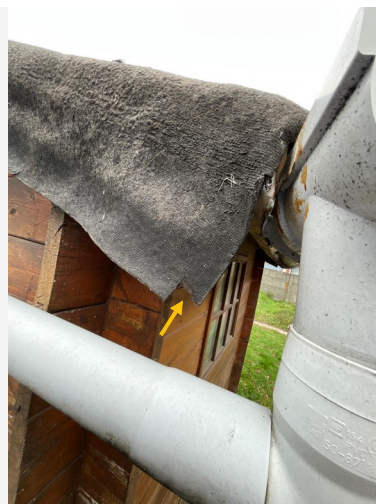
## Fiche 12: Bitumen golfplaten (met staalname)

Geen asbest

| # | Type | Referentie | Resultaat |
|---|---|---|---|
| 12.1 | Puntmonster | 3 | Geen asbest |

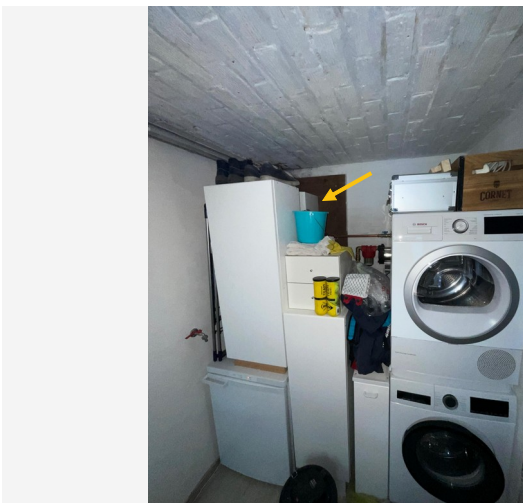
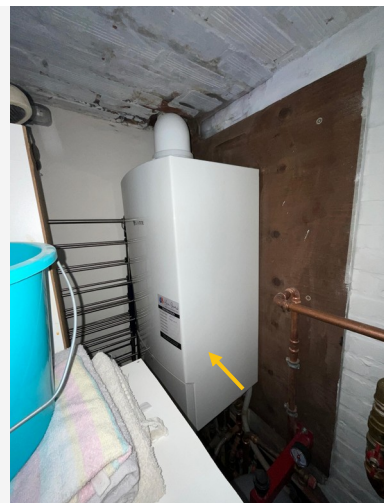
## Fiche 21: CV Ketel (niet verdacht)

| Beschrijving | Notitie | Terug te vinden op plannen |
|---|---|---|
| Fiche 21: CV Ketel (niet verdacht) | De CV ketel werd gecontroleerd en is van een recent bouwjaar. Deze is niet asbestverdacht. | Plan 1.6: Gelijkvloers |
