# Asbestinventarisatattest

Vrouwvlietstraat 49, 2800 Mechelen

Attestnummer : 20260306-000317.000

Uitgegeven op : 06.03.2026

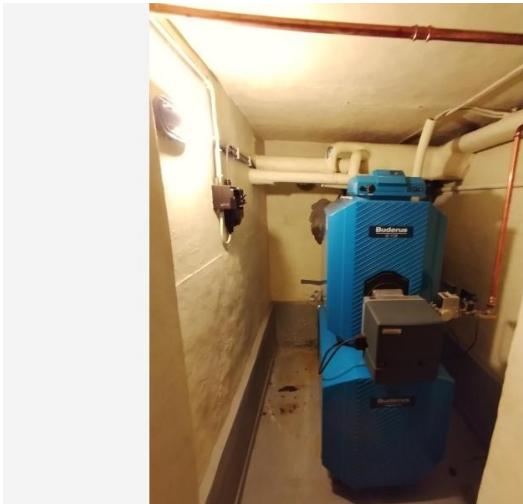
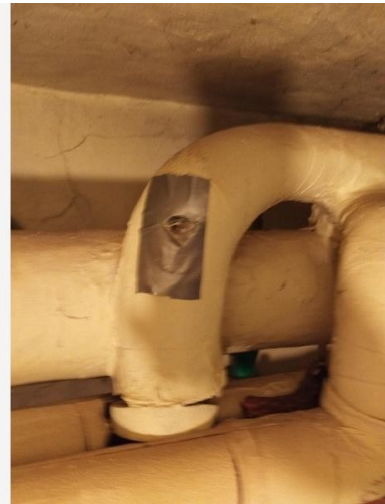
# Fiche 1: Leidingisolatie privé maar behoort tot GD : verdacht (staalname)

Asbestmateriaal

| Eindbeoordeling materiaalrisico | Verhoogd materiaalrisico en/of verhoogde kans op vezelvrijgave |

| Gebondenheid | Categorie 2: niet-hechtgebonden met matrix |
| Asbestsoort (vezeltype) | Crocidoliet aanwezig |
| Asbestconcentratie | Hoog ( $\geq 50\%$ ) |
| Afschermingsgraad van het gehele materiaal | Geheel of deels (ook) vrij aan de binnenlucht |
| Toestand van het materiaal | Onbeschadigd, niet verweerd |

| Beschrijving | Leidingisolatie privé maar behoort tot GD : verdacht (staalname) |
| Hoeveelheid (lengte - omtrek - dikte - aantal) | <ul style="list-style-type: none"><li>• 20,00 m - 80,00 cm - 1,00 cm - 1 stuk</li></ul> |
| Opmerking | <p>De leidingisolatie behoort tot de gemeenschappelijke delen maar bevindt zich in het inspectiegebied en is verplicht op te nemen in dit attest.</p> <p>De vermelde lengtes, omtrekken en diktes betreffen een beredeneerde schatting. Er worden geen rechten verleend aan deze lengtes, omtrekken en diktes . De dikte is een schatting die voorkomt uit de monsterplaatsen en is daarom niet altijd representatief.</p> <p>Er werden mengmonsters genomen volgens de richtlijnen van het inspectieprotocol.</p> |

Het asbestmateriaal valt onder de mijlpaal van 2034.

Verwijderen

- Scherm in afwachting van verwijdering het asbestmateriaal af van luchtstromingen en verstoring: bijvoorbeeld door het te verpakken, te fixeren, af te dekken, signalisatie - afbakening aan te brengen, ...
- Verwijder dit asbestmateriaal zo snel mogelijk. Volg de toestand goed op.

- Hermetische zone (erkend asbestverwijderaar)  
Toepassing mag niet door doe-het-zelf of opgeleid aannemer 8 basis asbest verwijderd worden! HZ Erkend asbestverwijderaar : Gipsisolatie wordt losgesneden van dragermateriaal (leiding), asbesthoudend gips zal gemakkelijk verbrossen en is losgebonden. Om geen asbestvezels te verspreiden naar de omgeving, dient dit in hermetische zone verwijderd te worden. Verzamel best zoveel mogelijk bewijsdocumenten na verwijdering voor een actualisatie van uw attest (facturen, stortingsbewijs en foto's). Asbest insluiten mag niet tenzij dit in afwachting van verwijdering nodig is om het risico te verlagen of om het veilig te beheren (tijdelijk afdekken) Zie ook link Zie <https://ovam.vlaanderen.be/wie-mag-wat-verwijderen>  
<https://ovam.vlaanderen.be/voorzorgsmaatregelen-bij-asbestverwijdering>  
<https://ovam.vlaanderen.be/asbestafval-afvoeren> Zie ook wetgevend kader (website van de OVAM en CODEX boek VI titel 3). <http://werk.belgie.be/sites/default/files/content/documents/Welzijn%20op%20het>

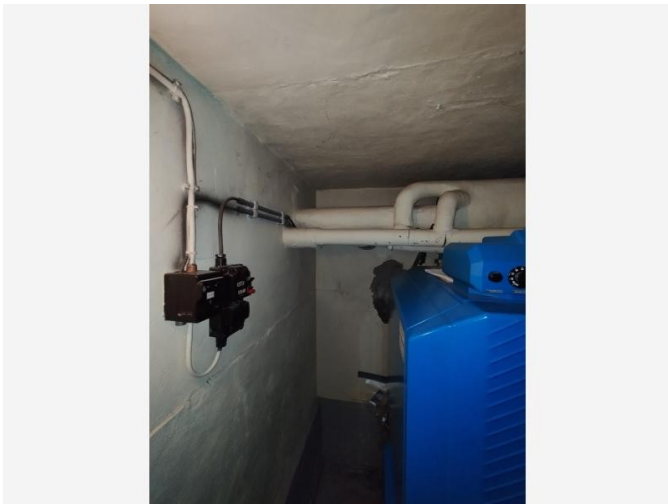
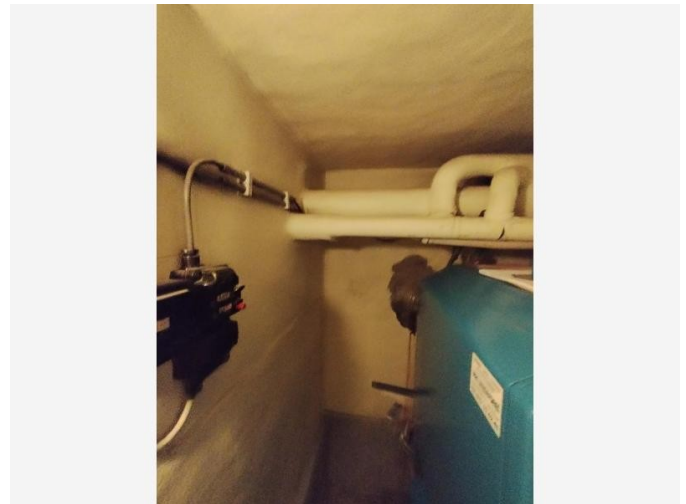
| Eindbeoordeling materiaalarisico | Laag materiaalarisico en/of verlaagde kans op vezelvrijgave |

| Gebondenheid | Categorie 1: hechtgebonden in oorsprong |
| Asbestsoort (vezeltype) | Crocidoliet aanwezig |
| Asbestconcentratie | Laag (< 50%) |

| Beschrijving | Bakeliet toep.(kelder) |
| Asbestmateriaal | Plaat, paneel, tablet - Type Bakeliet |
| Opmerking | <p>In de kelder zijn nog enkele bakeliets zekeringsdozen te zien.</p> <p>Het is moeilijk te bepalen of de bakeliettoepassingen in de woning ook effectief asbesthoudend zijn (het kan ook gaan om de asbestvrije variant).</p> <p>Er werd geen monster genomen owv beschadiging aan een elektrisch gerelateerde toepassing, extra controle bij verwijdering van het verdacht materiaal.</p> |

Het asbestmateriaal valt onder de mijlpaal van 2040.

Zorgvuldig beheren

- Zorg voor een veilig beheer. Vermijd het beschadigen van het asbestmateriaal. Controleer de toestand jaarlijks op wijzigingen.
- Voer bijkomende staalname(s) uit.

- Eenvoudige handelingen: mag via doe-het-zelf of door werknemer(s) met opleidingsattest eenvoudige handelingen  
Schakelaars, stopcontacten en andere gelijkaardige toepassingen kunnen eenvoudig losgeschroefd worden --> EH doe-het-zelf. Afgesloten of verzegelde kast --> EH opgeleid technieker personeel 8u basisopleiding asbest. Voor elektrische infrastructuur en uitrusting dient u vooraleer men deze toepassing gaat bevochtigen de elektriciteit af te sluiten (zoniet elektrocutie-/brandgevaar). standaard dragen van de nodige wegwerp beschermingsmiddelen FFP 3 masker , handschoenen en tyvec CAT III type 5-6 , afspoelbaar schoeisel Losschroeven en dubbel verpakken in plastic , sluit luchtdicht af en breng dit als hechtgebonden afval naar een plaatselijk containerpark. Voor hechtgebonden toepassingen: Bij verwijdering door doe-het-zelf moet men dit afval dubbel en luchtdicht verpakt afdienen bij het gemeentelijk recyclagepark. Men raadpleegt best op voorhand de voorwaarden van het recyclagepark.

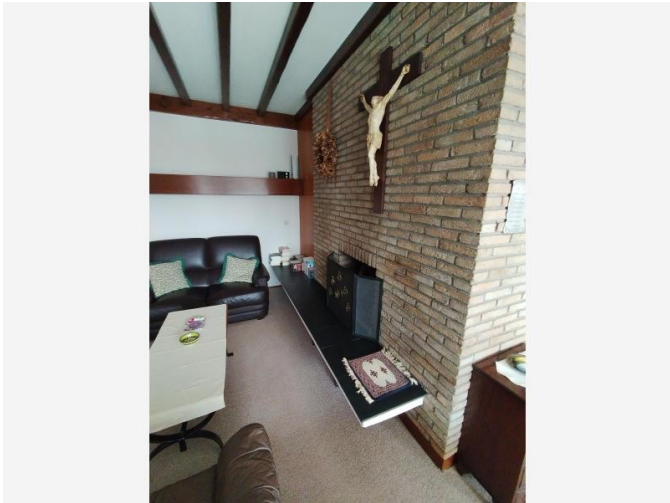
*Situeringsfoto*

**Reden:** Er is geen volledige risicobeoordeling mogelijk

**Uitleg van de asbestdeskundige:** Bij werken (dak of reiniging schouw) kan een stelling geplaatst worden, het is niet duidelijk of er asbestverdachte materialen aanwezig zijn in/rond de schouw.

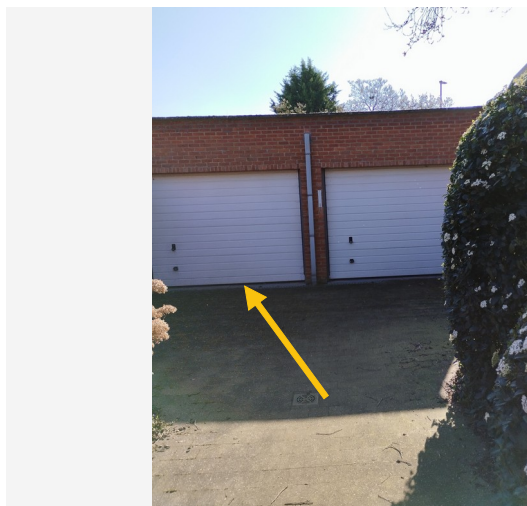
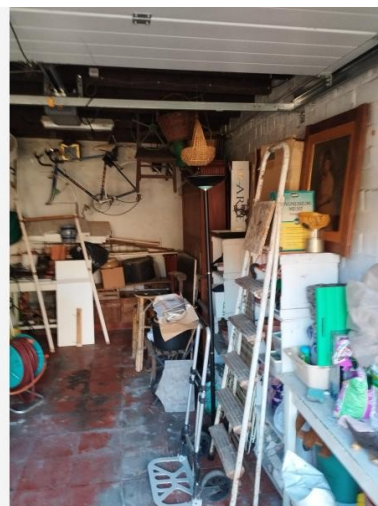
De dakbedekking van de garageboxen is roofing. Deze wordt besproken in het attest van de GD.

De roofing is vernieuwd in 1998 (zie facturen in bewijsdocumenten).

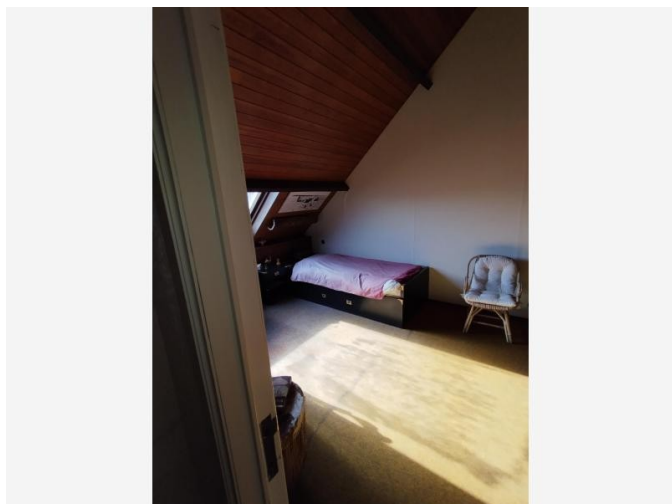
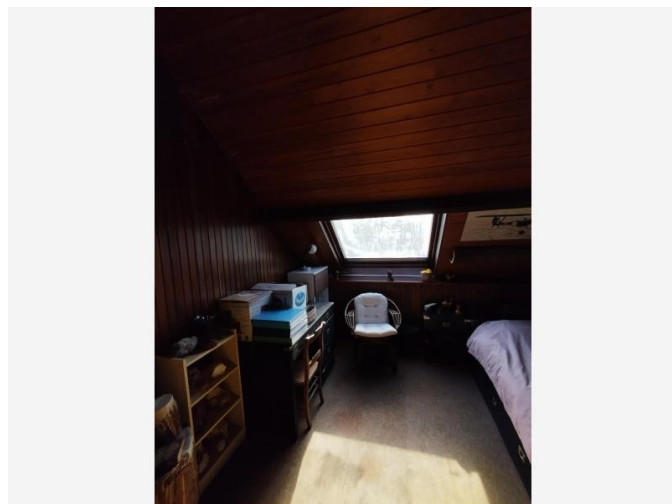
Alle binnenwanden van de zolder zijn afgewerkt met valse wanden type gipskarton of hout. Het is niet duidelijk of er pleisterwerk of asbest toepassingen aanwezig zijn achter/op deze valse wanden, het is aangewezen om bijkomend onderzoek uit te voeren bij werken.

Zonder destructieve handeling is het niet mogelijk om na te gaan of er asbesthoudende materialen aanwezig zijn achter de wand afwerking. Als bij sloop of renovatie blijkt dat er achter deze wanden nog pleisterwerk of asbest verdachte toepassingen aanwezig zijn, moet dit bemonsterd worden.

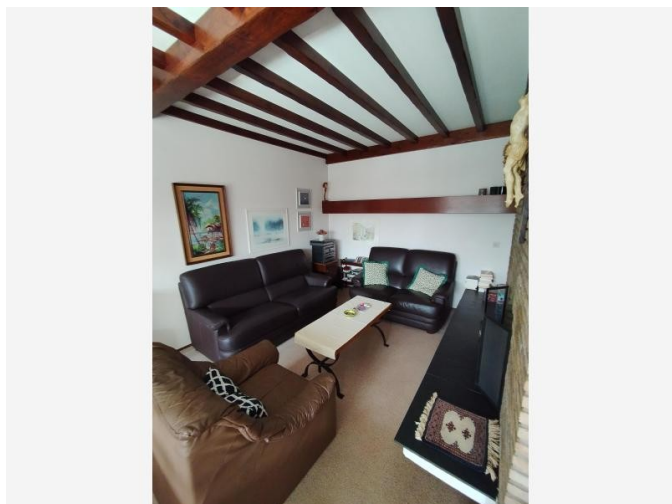
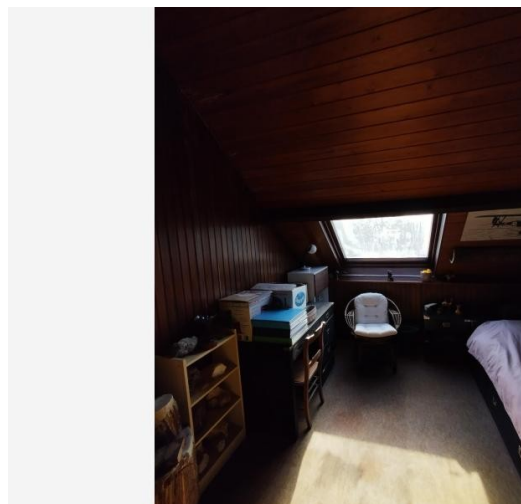
De plafonds van de woonkamer en de zolderkamer zijn afgewerkt met valse plafonds in plaatmateriaal (woonkamer in novolux en zolder in hout). Het is niet duidelijk of er pleisterwerk of ander verdacht asbestmateriaal aanwezig is achter / op deze valse plafonds, het is aangewezen om bijkomend onderzoek uit te voeren bij werken. Zonder destructieve handeling is het niet mogelijk om na te gaan of er asbesthoudende materialen aanwezig zijn achter de plafond afwerking. Als bij sloop of renovatie blijkt dat er achter deze plafonds nog pleisterwerk of asbest verdachte toepassingen aanwezig zijn, moet dit bemonsterd worden.

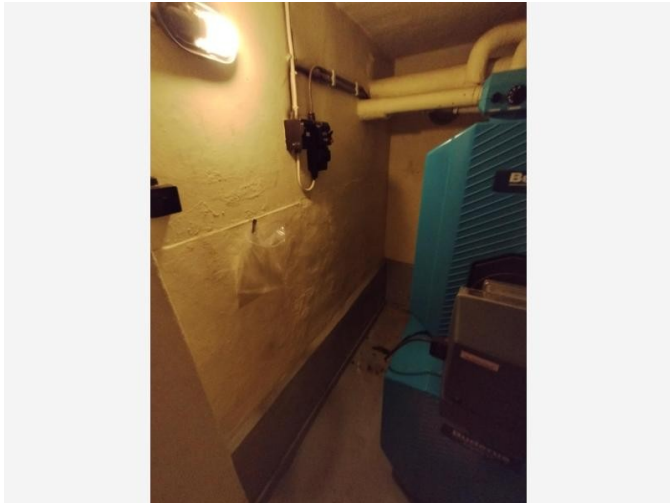
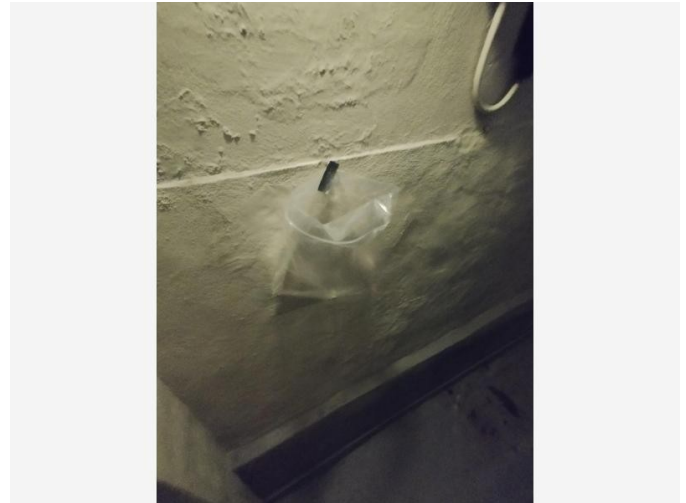
De cementering van de kelder (en cv-ruimte) is bemonsterd in het attest GD. Deze is niet positief.

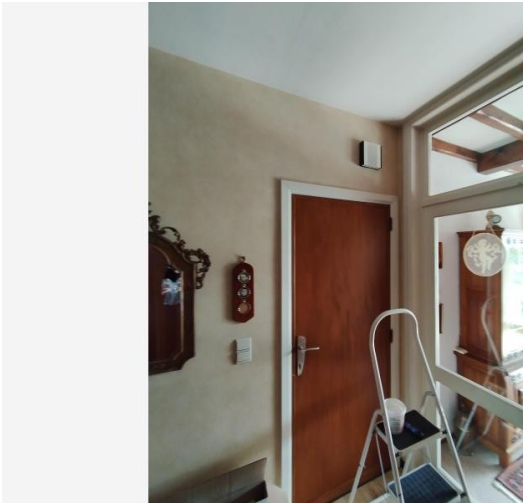
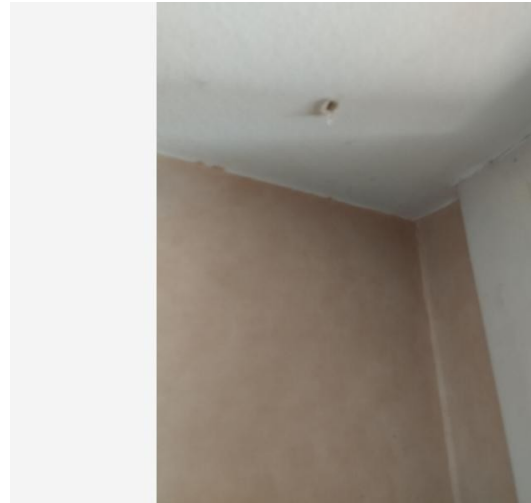
## Fiche 8: Plafondpleister

Geen asbest

| # | Type | Referentie | Resultaat |
|---|---|---|---|
| 8.1 | Mengmonster | 2 | Geen asbest |

| Opmerking | <p>Volgens het inspectieprotocol is een monstername van het pleisterwerk verplicht om dit te identificeren als niet-asbesthoudend.</p> <p>Locatie staalnames: keuken, inkomhal. De cv-ruimte is in de kelder (betonnen welfsel). Er is geen trappenhal binnen de inspectielocatie.</p> <p>De vermelde oppervlaktes en volumes betreffen een beredeneerde schatting. Er worden geen rechten verleend aan deze oppervlaktes/volumes. De dikte is een schatting die voorkomt uit de monsterplaatsen en is daarom niet altijd representatief.</p> |

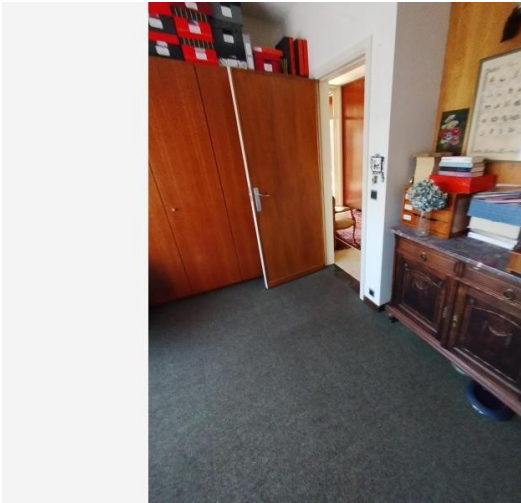
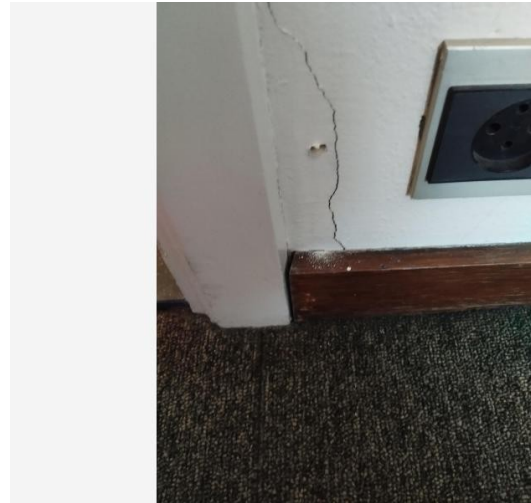
## Fiche 9: Muurpleister

Geen asbest

| # | Type | Referentie | Resultaat |
|---|---|---|---|
| 9.1 | Mengmonster | 1 | Geen asbest |

| Opmerking | <p>Volgens het inspectieprotocol is een monstername van het pleisterwerk verplicht om dit te identificeren als niet-asbesthoudend.</p> <p>Locatie staalnames: keuken, inkomhal, kamer. De cv-ruimte is in de kelder en deze is gecementeerd.</p> <p>De vermelde oppervlaktes en volumes betreffen een beredeneerde schatting. Er worden geen rechten verleend aan deze oppervlaktes/volumes. De dikte is een schatting die voorkomt uit de monsterplaatsen en is daarom niet altijd representatief.</p> |

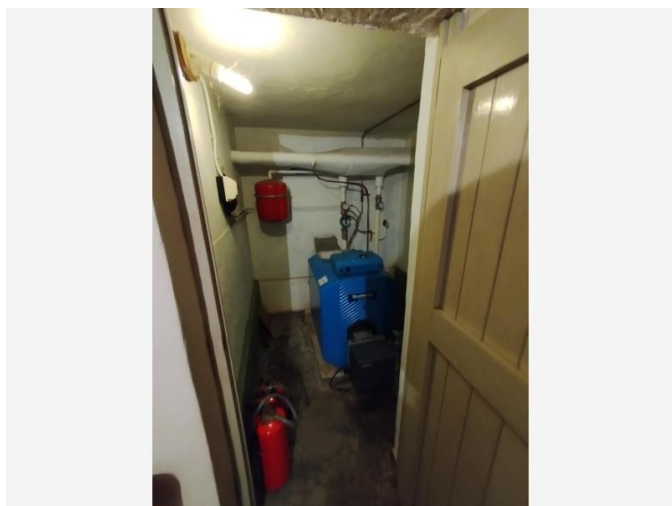
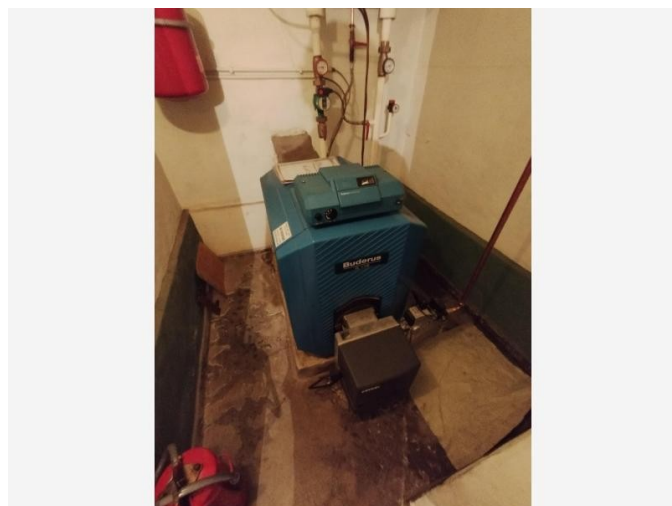
### Fiche 10: CV Ketel

| Beschrijving | Notitie | Terug te vinden op plannen |
|---|---|---|
| Fiche 10: CV Ketel | De CV ketel bevindt zich in het privatieve deel van de kelder. Deze is van het merk Buderus type G115 en geplaatst in 2016. | - |

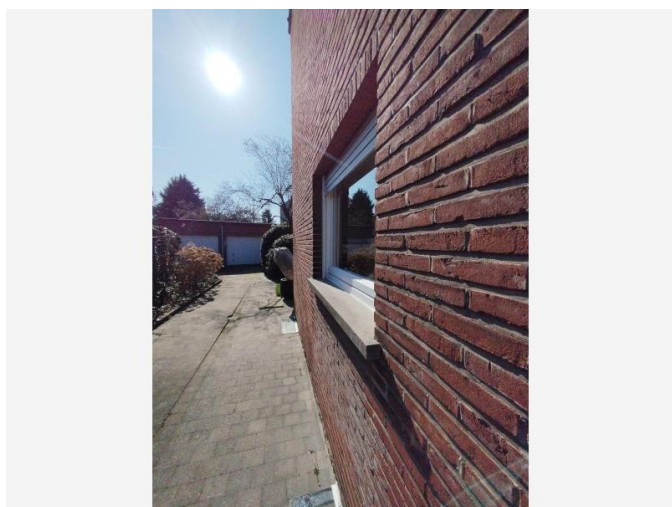
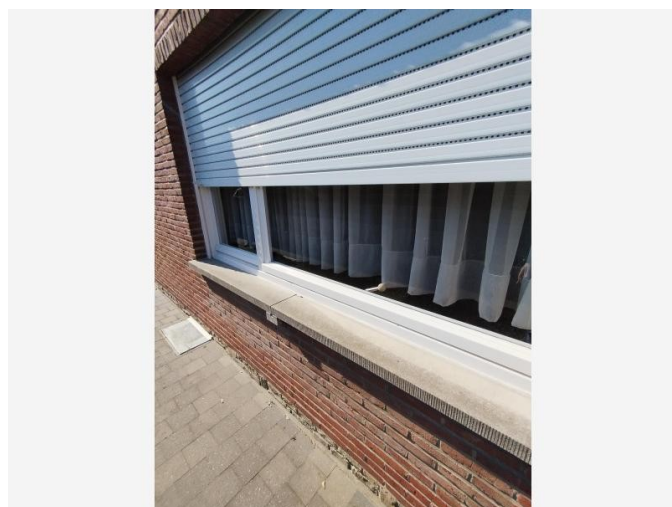
### Fiche 11: Kit niet verdacht (visueel vastgesteld)

| Beschrijving | Notitie | Terug te vinden op plannen |
|---|---|---|
| Fiche 11: Kit niet verdacht (visueel vastgesteld) | De gebruikte siliconen kit is niet asbestverdacht | Plan 1.1: plan gelijkvloers |

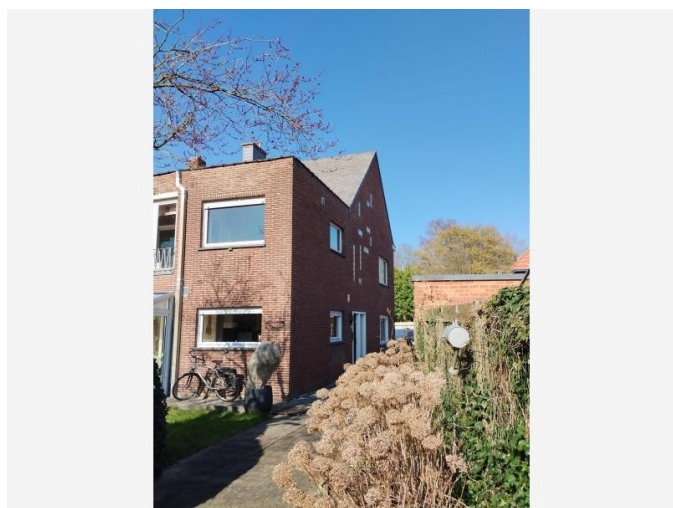
### Fiche 14: Dak niet aanwezig binnen inspectielocatie (appartement gelijkvloers)

| Beschrijving | Notitie | Terug te vinden op plannen |
|---|---|---|
| Fiche 14: Dak niet aanwezig binnen inspectielocatie (appartement gelijkvloers) | <p>Het dak bevindt zich niet boven het appartement en bijgevolg is er geen dak aanwezig binnen het inspectiegebied.</p> <p>Het dak wordt besproken in het attest van de GD. Dit zijn asbestvrije leien (zie factuur in bewijsdocumenten).</p> | - |
