# Asbestinventarisatetest

Liersesteenweg 93, 2520 Ranst

Attestnummer : 20221223-000376.000

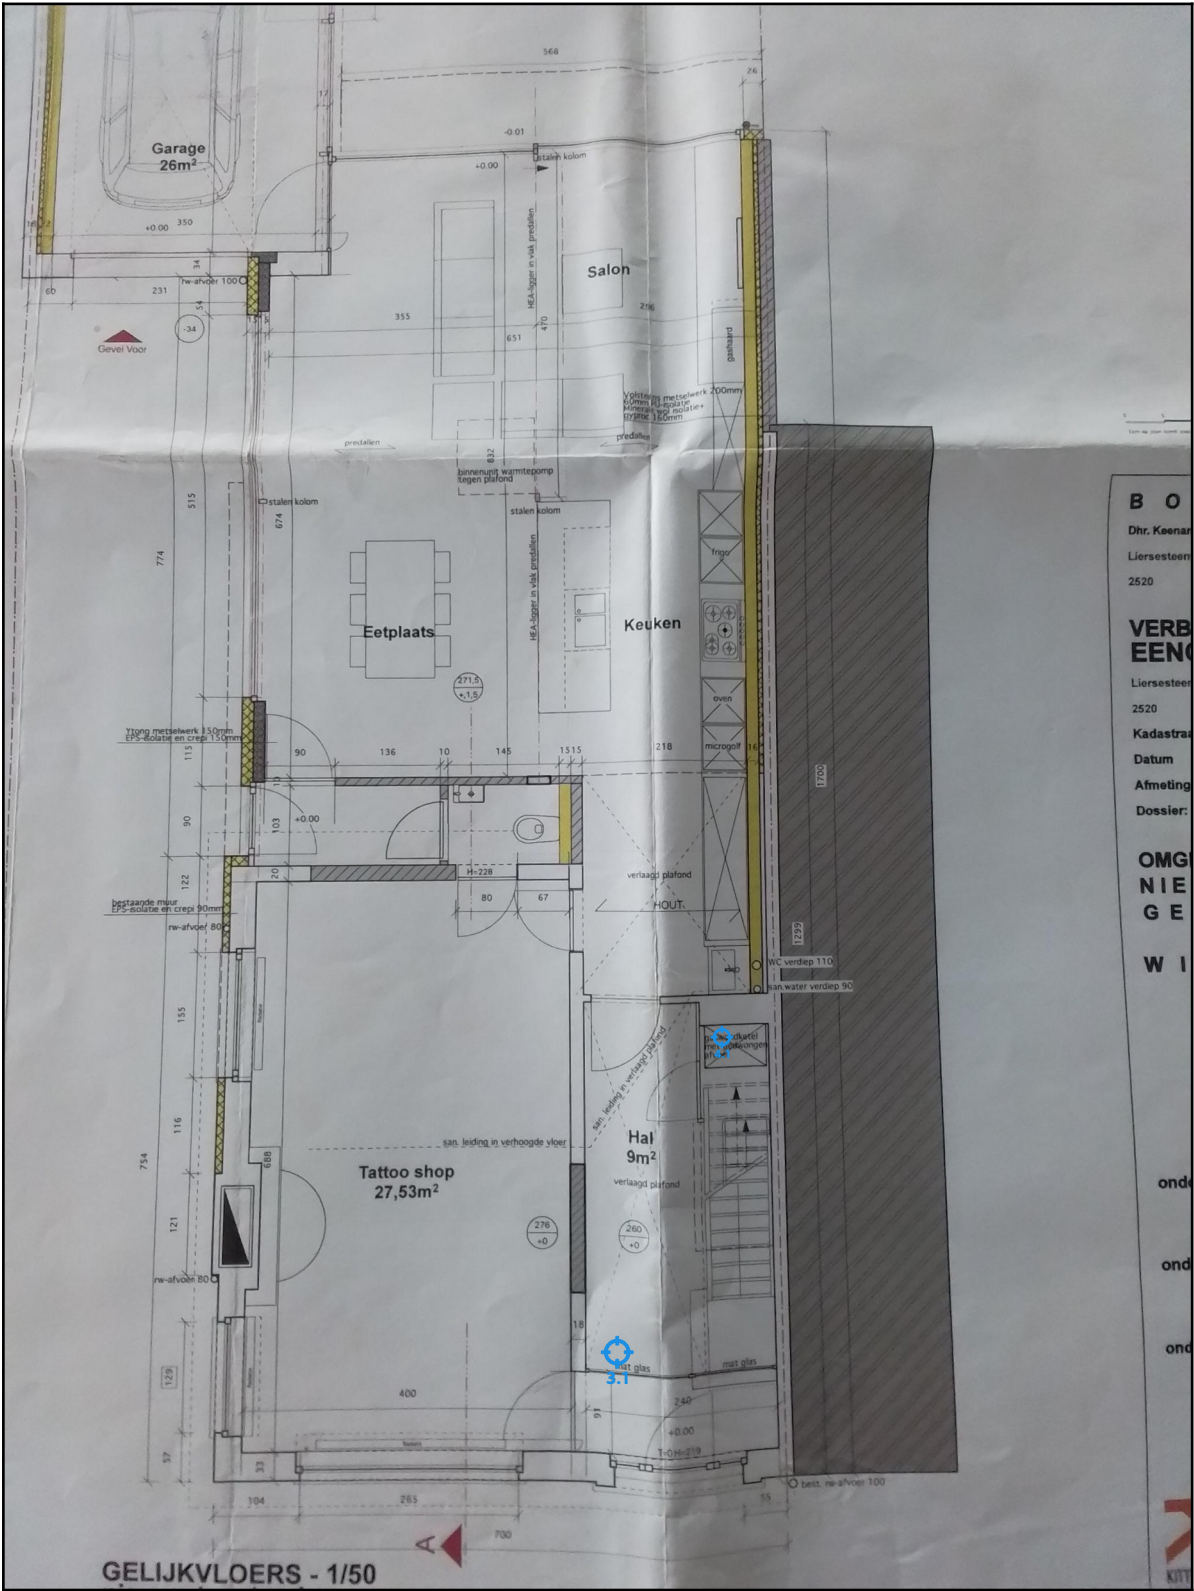
# Plan 1.1: Gelijkvloers

| 3. Pleisterwerk plafond | Geen asbest | - |
| 4. Pleister muren | Geen asbest | - |

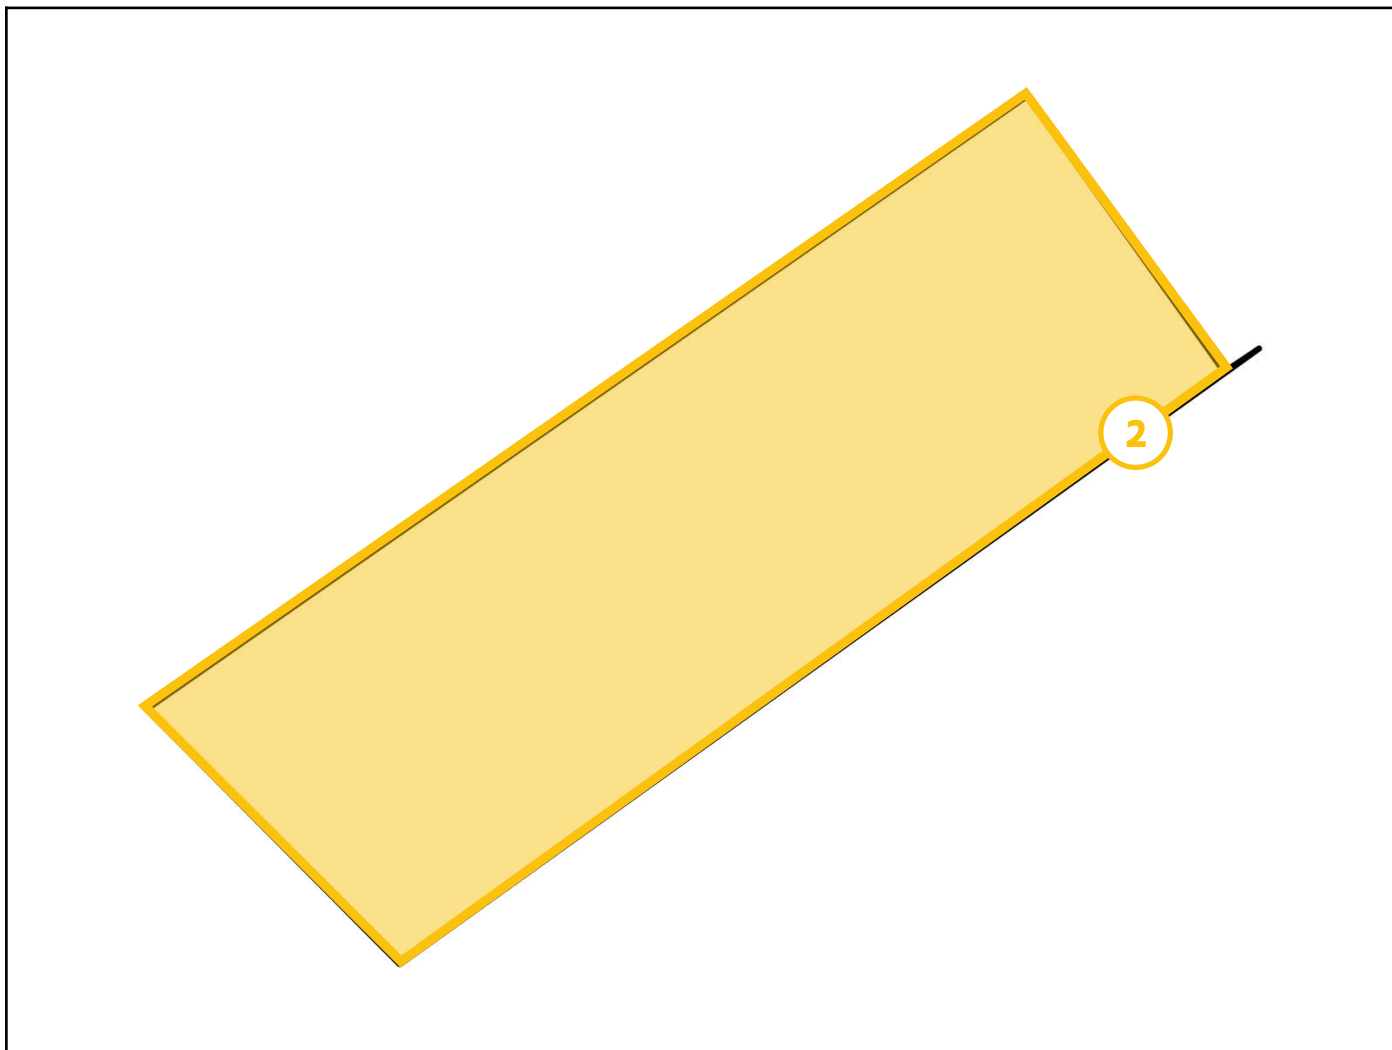
## Plan 3.1: Stacaravan

| Beschrijving | Type | Actie |
|---|---|---|
| 2. Sta-caravan | Uitsluiting | - |

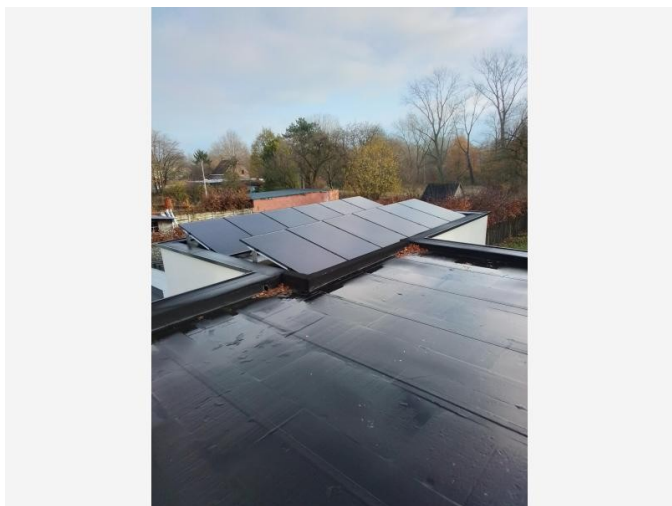
*Situeringsfoto*

### Uitgesloten van inspectie

**Bouwjaar:** 2019

*Constructies gebouwd vanaf 2001 moeten niet onderzocht worden*

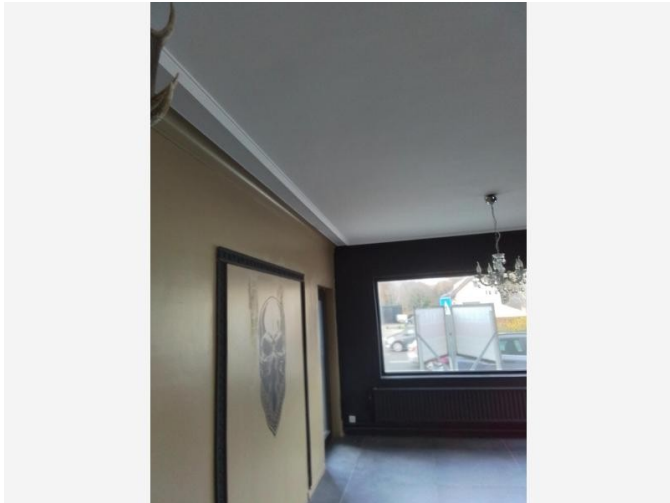
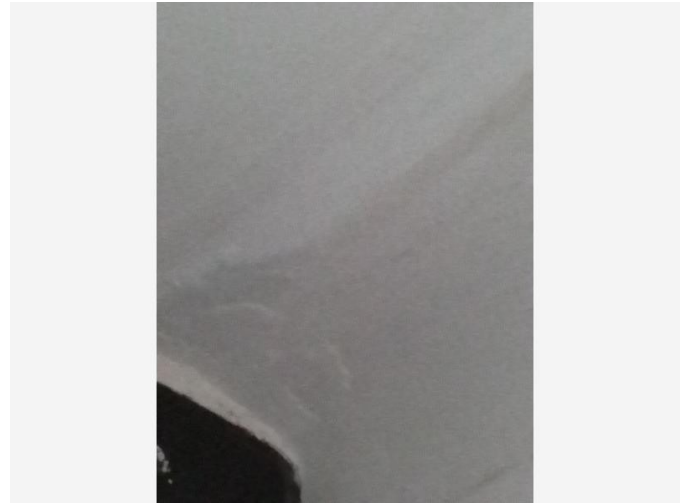
## Fiche 3: Pleisterwerk plafond

### Conclusie

Geen asbest

| # | Type | Referentie | Resultaat |
|---|---|---|---|
| 3.1 | Mengmonster | 20221209mm4 | Geen asbest |

| Opmerking | <p>Aan pleisterwerk is het niet visueel mogelijk om vast te stellen of er asbest aanwezig is, hierdoor wordt er altijd een staal genomen van pleisterwerk. We nemen een representatieve staal van de muur en het plafond van: een natte ruimte, een droge ruimte en indien nodig van de stookplaats. Indien deze staal positief voor asbest wordt bevonden is het aangeraden hiervoor een uitgebreide analyse te laten uitvoeren per muur, plafond van elke ruimte.</p> |

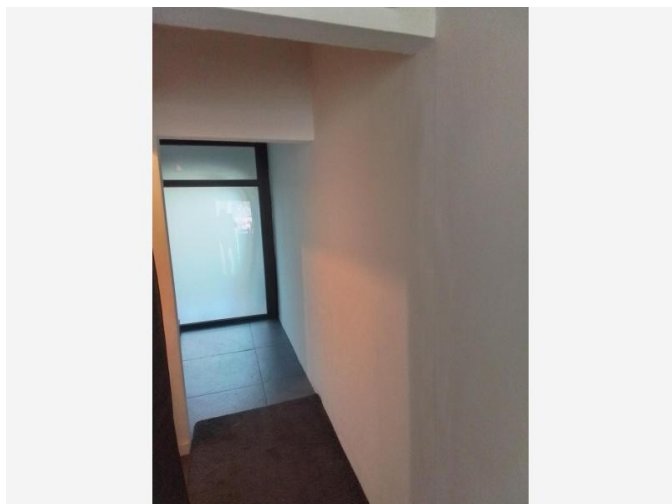
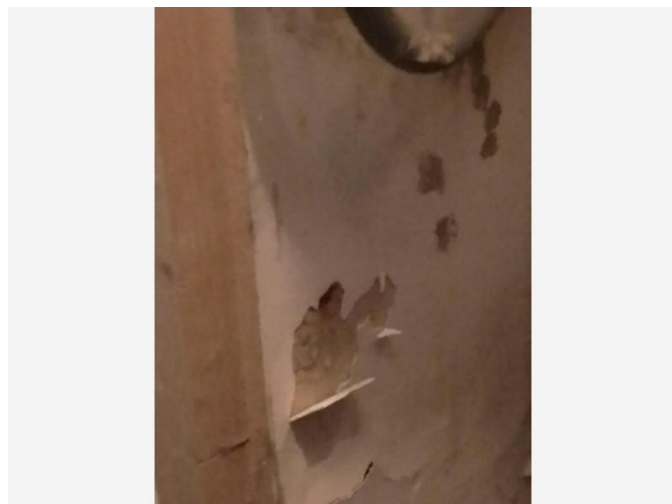
### Conclusie

Geen asbest

| # | Type | Referentie | Resultaat |
|---|---|---|---|
| 4.1 | Mengmonster | 20221209mm3 | Geen asbest |

| Opmerking | <p>Aan pleisterwerk is het niet visueel mogelijk om vast te stellen of er asbest aanwezig is, hierdoor wordt er altijd een staal genomen van pleisterwerk. We nemen een representatieve staal van de muur en het plafond van: een natte ruimte, een droge ruimte en indien nodig van de stookplaats. Indien deze staal positief voor asbest wordt bevonden is het aangeraden hiervoor een uitgebreide analyse te laten uitvoeren per muur, plafond van elke ruimte.</p> |
