# Asbestinventarisatattest

Lange Schipstraat 64, 2800 Mechelen

Attestnummer : 20241217-000320.000

**Niet-asbestveilig**

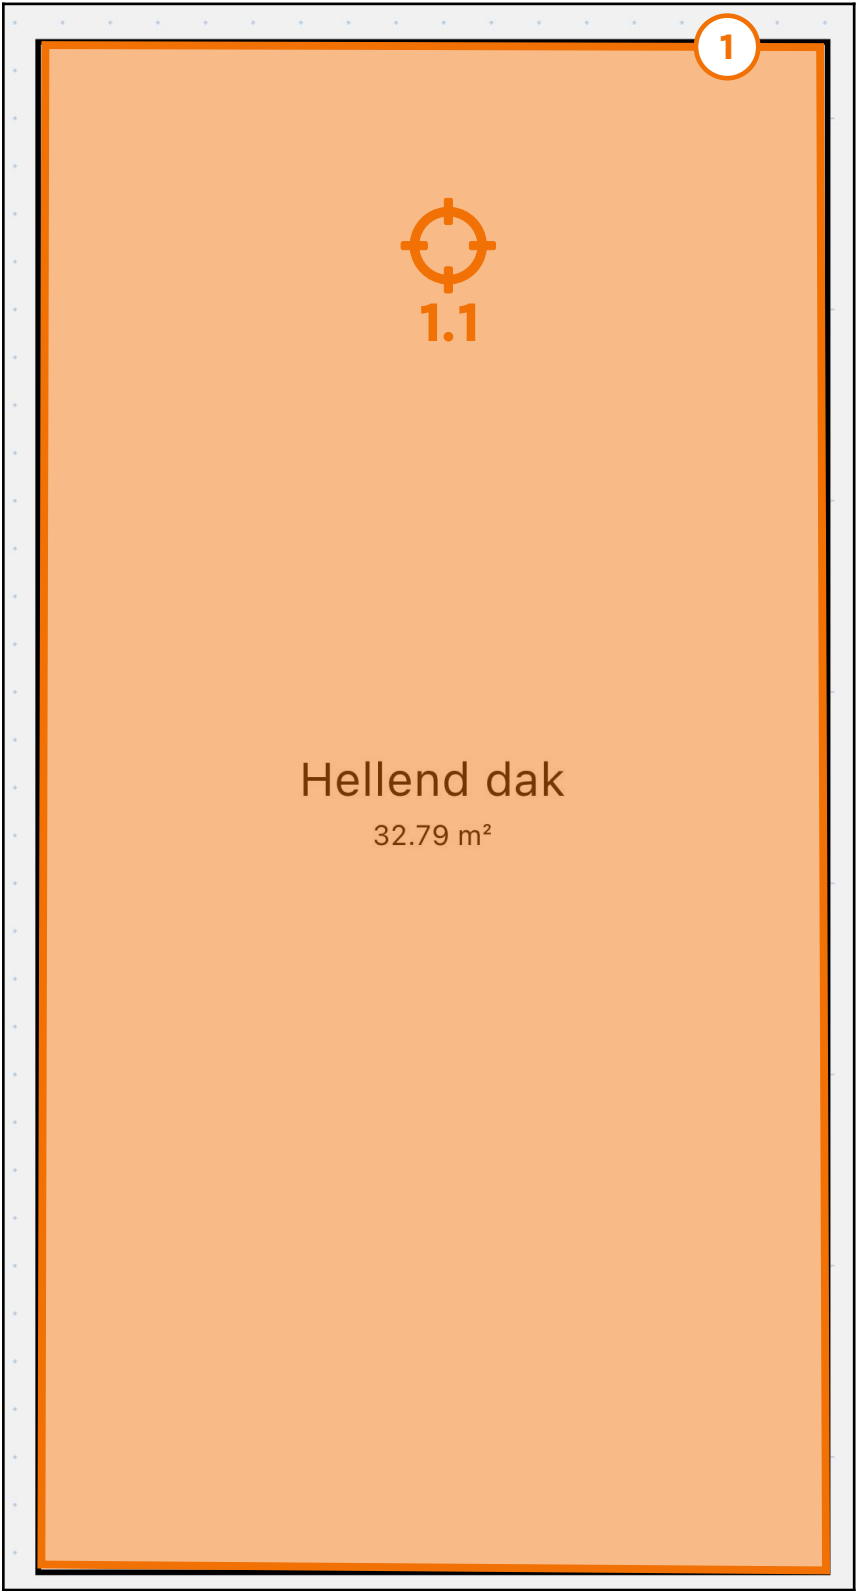
Plan 1.7: Plan hellend dak

| 1. Leien dak | Asbestmateriaal | <a href="#">Verwijderen</a> |

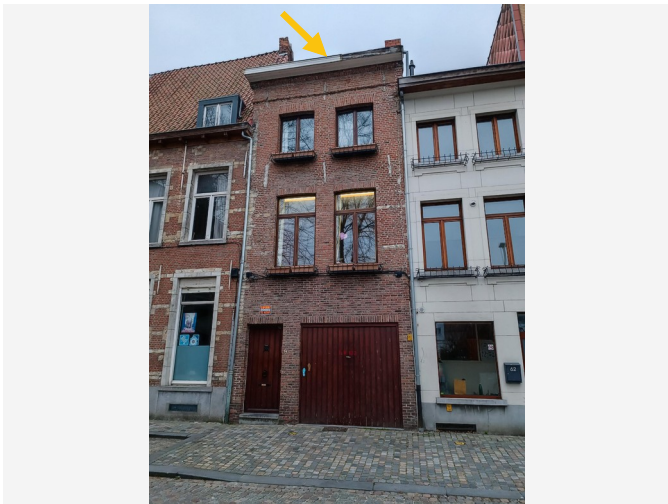
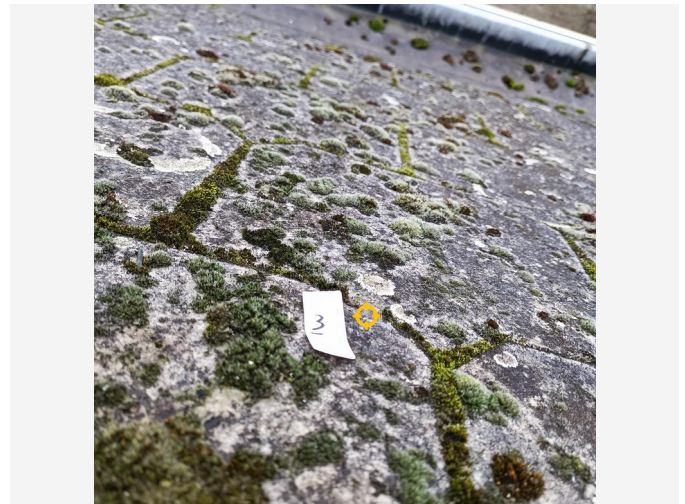
Het asbestmateriaal valt onder de mijlpaal van 2034.

| Eindbeoordeling materiaalrisico | Verhoogd materiaalrisico en/of verhoogde kans op vezelvrijgave |
| Opmerking | De leien zijn poreus en met mos begroeid en zijn ook aan binnenlucht zonder afscherming aanwezig. |

| Toestand van het materiaal | Matig beschadigd, matig verweerd |

| # | Type | Referentie | Resultaat |
|---|---|---|---|
| 1.1 | Puntmonster | 3 | Chrysotiel |

- Verwijder dit asbestmateriaal zo snel mogelijk. Volg de toestand goed op.
- Hemelwater dat afspoelt van asbestcement daken of gevels kan asbestdeeltjes bevatten. Gebruik het enkel voor gesloten circuits (bv. spoelen toiletten). Reinig na het vervangen van het dak of de gevel de dakgoten en regenwaterput of -ton om asbesthoudend sediment of slib te verwijderen
- Voer bijkomende staalname(s) uit.

- Eenvoudige handelingen: enkel door erkend asbestverwijderaar  
De leien zijn in slechte staat zijn en de kans bestaat dat de leien zullen breken tijdens het verwijderen:

Eenvoudige handeling opgeleid personeel, alle werknemer(s) moeten wel beschikken over een opleidingsattest eenvoudige handelingen 8u.

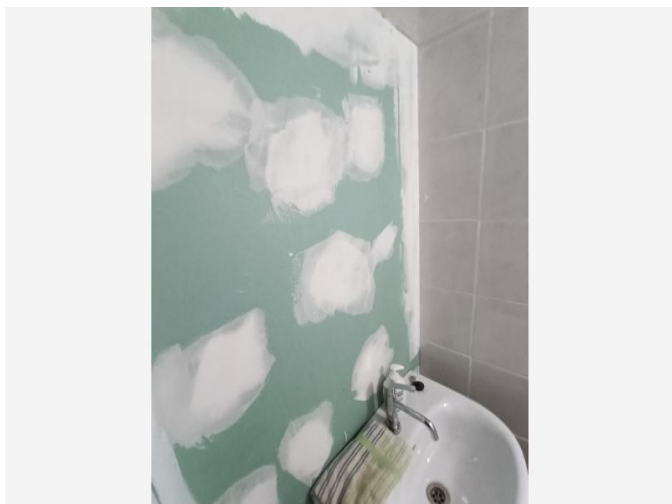
De binnenwanden zijn afgewerkt met valse wanden. Het is niet duidelijk of er pleisterwerk aanwezig is achter deze valse wanden, het is aangewezen om bijkomend onderzoek uit te voeren bij werken.

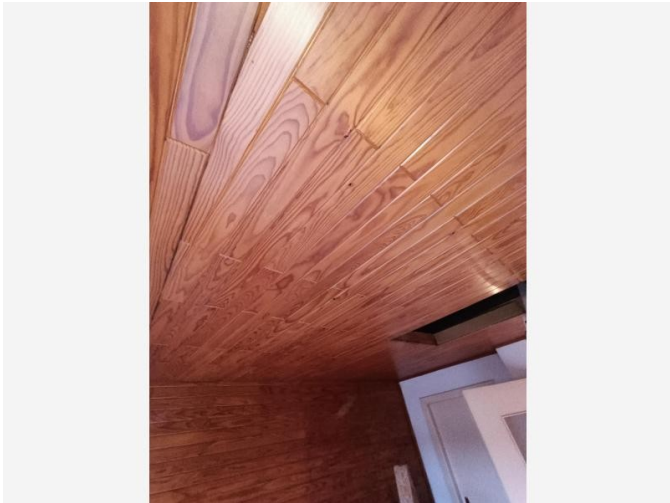
De plafonds van deze ruimtes zijn afgewerkt met valse plafonds in plaatmateriaal. Het is niet duidelijk of er pleisterwerk aanwezig is achter deze valse plafonds, het is aangewezen om bijkomend onderzoek uit te voeren bij werken.

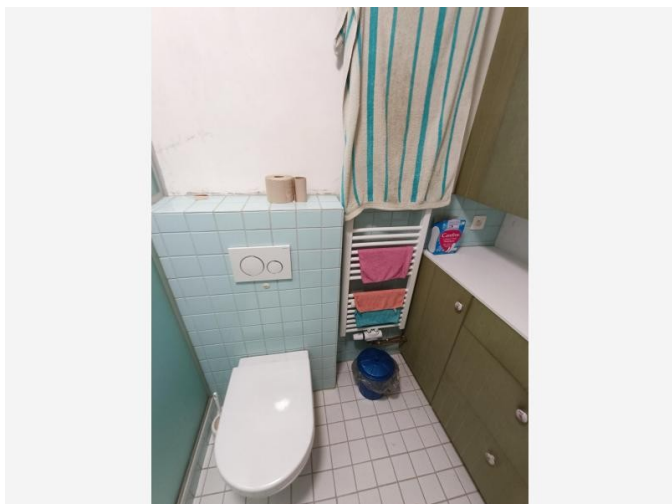
In het inspectieprotocol is een monstername van tegellijm verplicht om dit te identificeren als niet-asbesthoudend. Er waren geen facturen ter beschikking die bevestigen dat de tegels na 2001 waren geplaatst. Er waren geen bestaande beschadigingen aan de wandtegels om de lijm voldoende te kunnen inspecteren. Om dit af te toetsen is het aangewezen om bij eventuele renovatiewerken aan de tegels verder onderzoek/staalname te laten uitvoeren ter controle.

In uitzonderlijke gevallen kan de lijm waarmee deze zijn vastgehecht asbesthoudend zijn. Gezien het een niet destructief

onderzoek betreft, werd er geen staal genomen. Bij afbraak van deze tegels, is het aangewezen deze lijm laag te laten analyseren op de aanwezigheid van asbest.

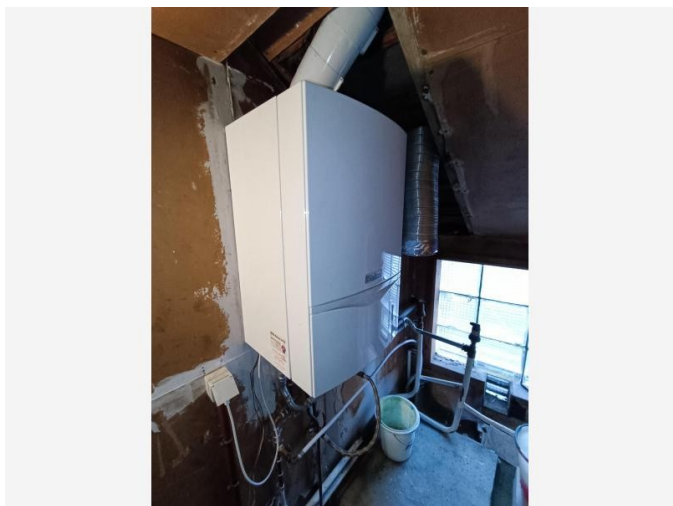
De CV-ketel is van het jaar 2010. De ketel is hierdoor niet asbest-verdacht. Zie bewijsdocumenten in bijlage.

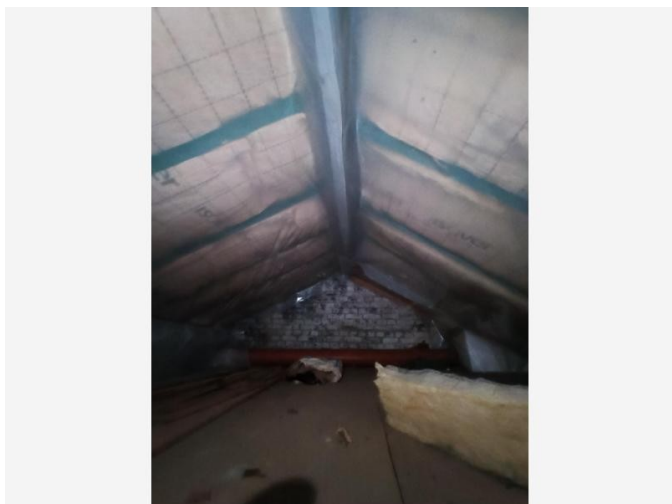
De zolder werd gecontroleerd, er werden geen asbest-verdachte materialen gezien.

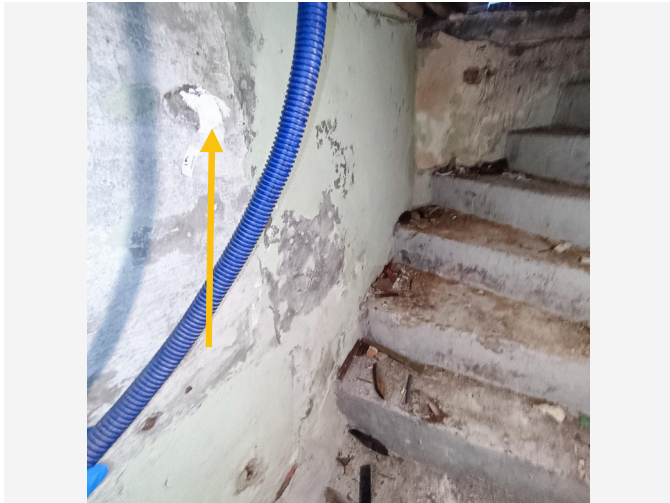
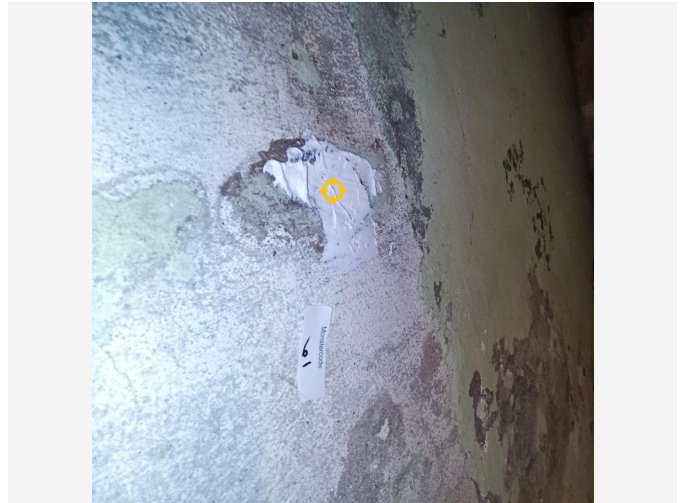
## Fiche 7: Cementering kelderverdiep

Geen asbest

| # | Type | Referentie | Resultaat |
|---|---|---|---|
| 7.1 | Mengmonster | 6 | Geen asbest |

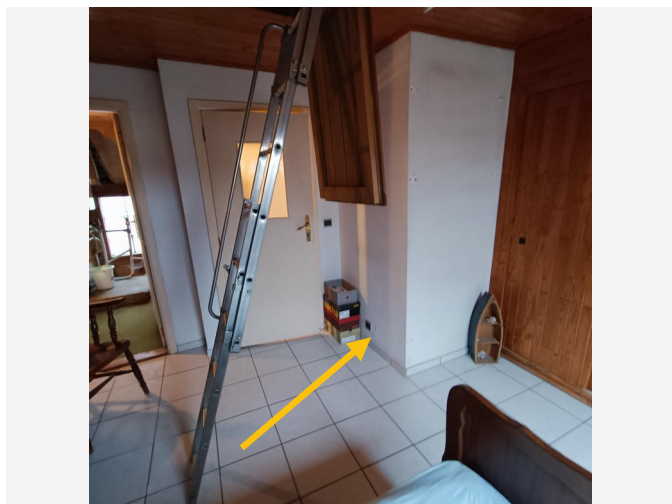
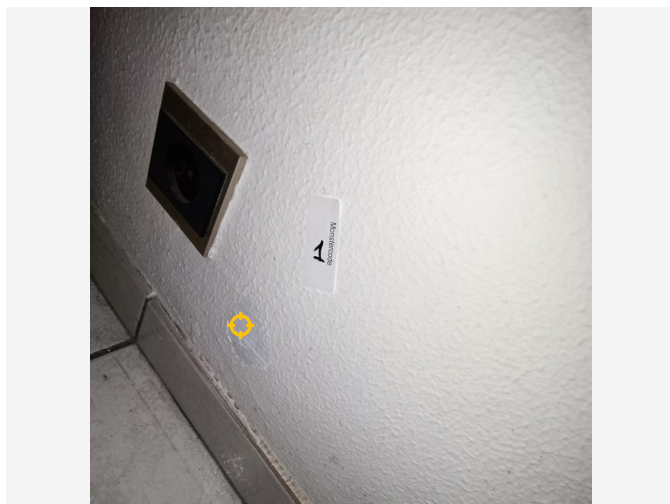
## Fiche 8: Pleisterwerk muren

Geen asbest

| # | Type | Referentie | Resultaat |
|---|---|---|---|
| 8.1 | Mengmonster | 1 | Geen asbest |

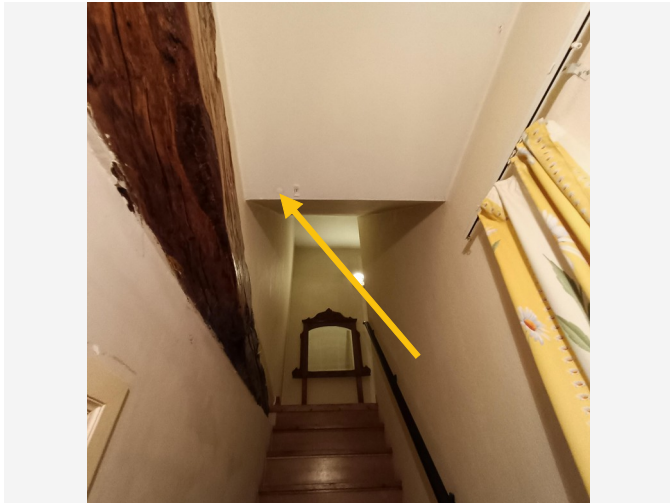
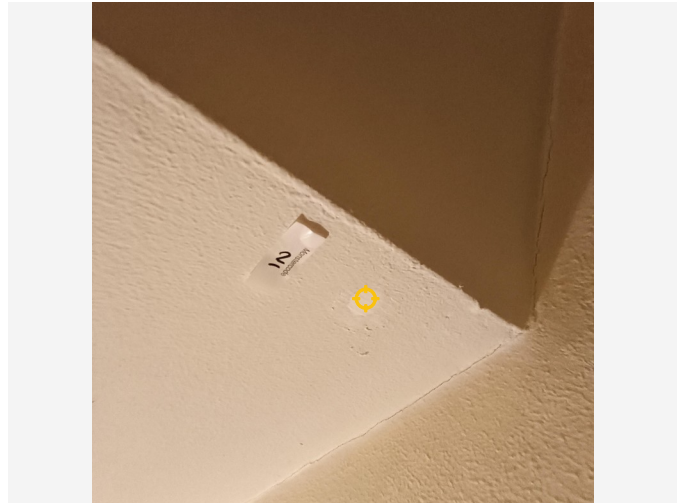
## Fiche 9: Plesiterwerk plafonds

Geen asbest

| # | Type | Referentie | Resultaat |
|---|---|---|---|
| 9.1 | Mengmonster | 2 | Geen asbest |

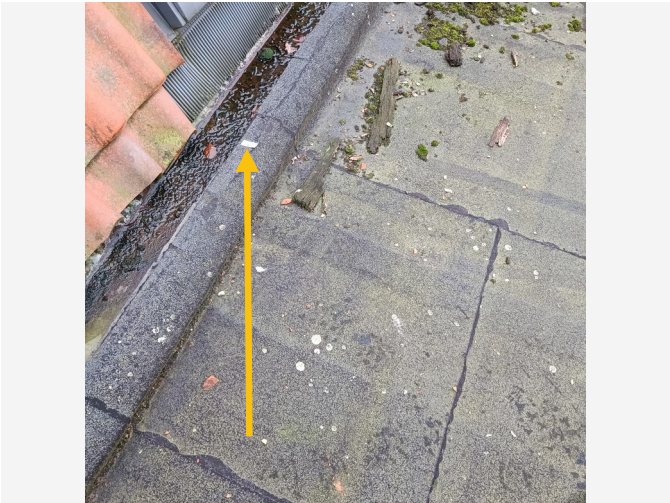
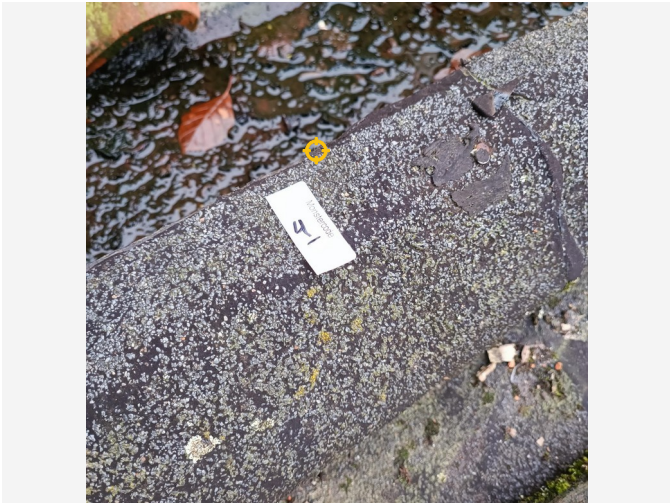
Geen asbest

| # | Type | Referentie | Resultaat |
|---|---|---|---|
| 10.1 | Puntmonster | 4 | Geen asbest |

| Opmerking | Er werd een staal genomen aan een overlappend stuk roofing waardoor de waterdichtheid van de dakbedekking niet in het gedrang komt. Het is niet duidelijk of er asbestverdachte onderlagen aanwezig zijn. Extra controle/staalname aangewezen bij renovatiewerken. De vermelde oppervlaktes, diktes en volumes betreffen een beredeneerde schatting. Er worden geen rechten verleend aan deze oppervlaktes/diktes/volumes. |

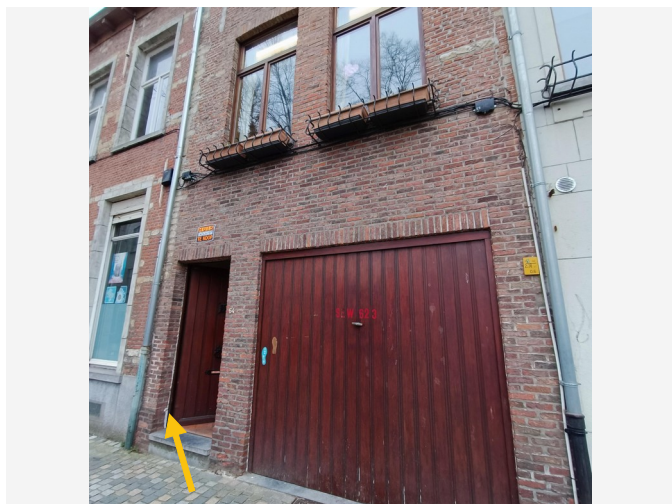
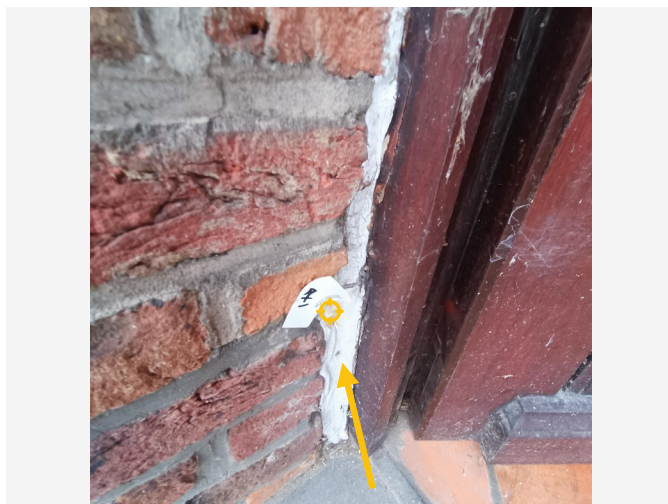
Geen asbest

| # | Type | Referentie | Resultaat |
|---|---|---|---|
| 11.1 | Puntmonster | 7 | Geen asbest |

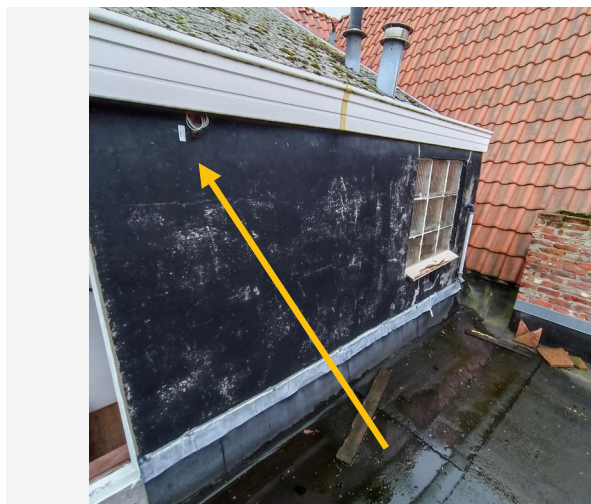
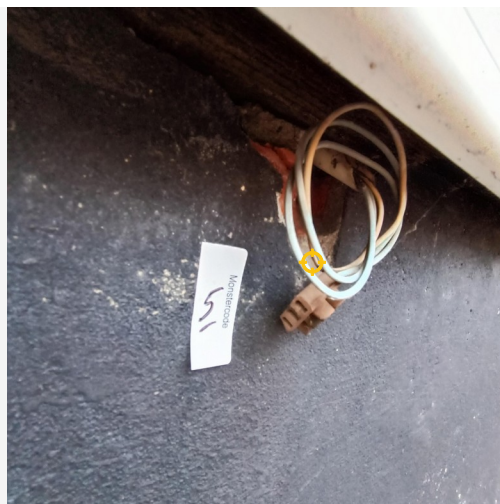
Geen asbest

| # | Type | Referentie | Resultaat |
|---|---|---|---|
| 12.1 | Puntmonster | 5 | Geen asbest |
