# Asbestinventarisatetest

Kerkstraat 90, 2275 Lille

Attestnummer : 20260227-000292.000

Uitgegeven op : 27.02.2026

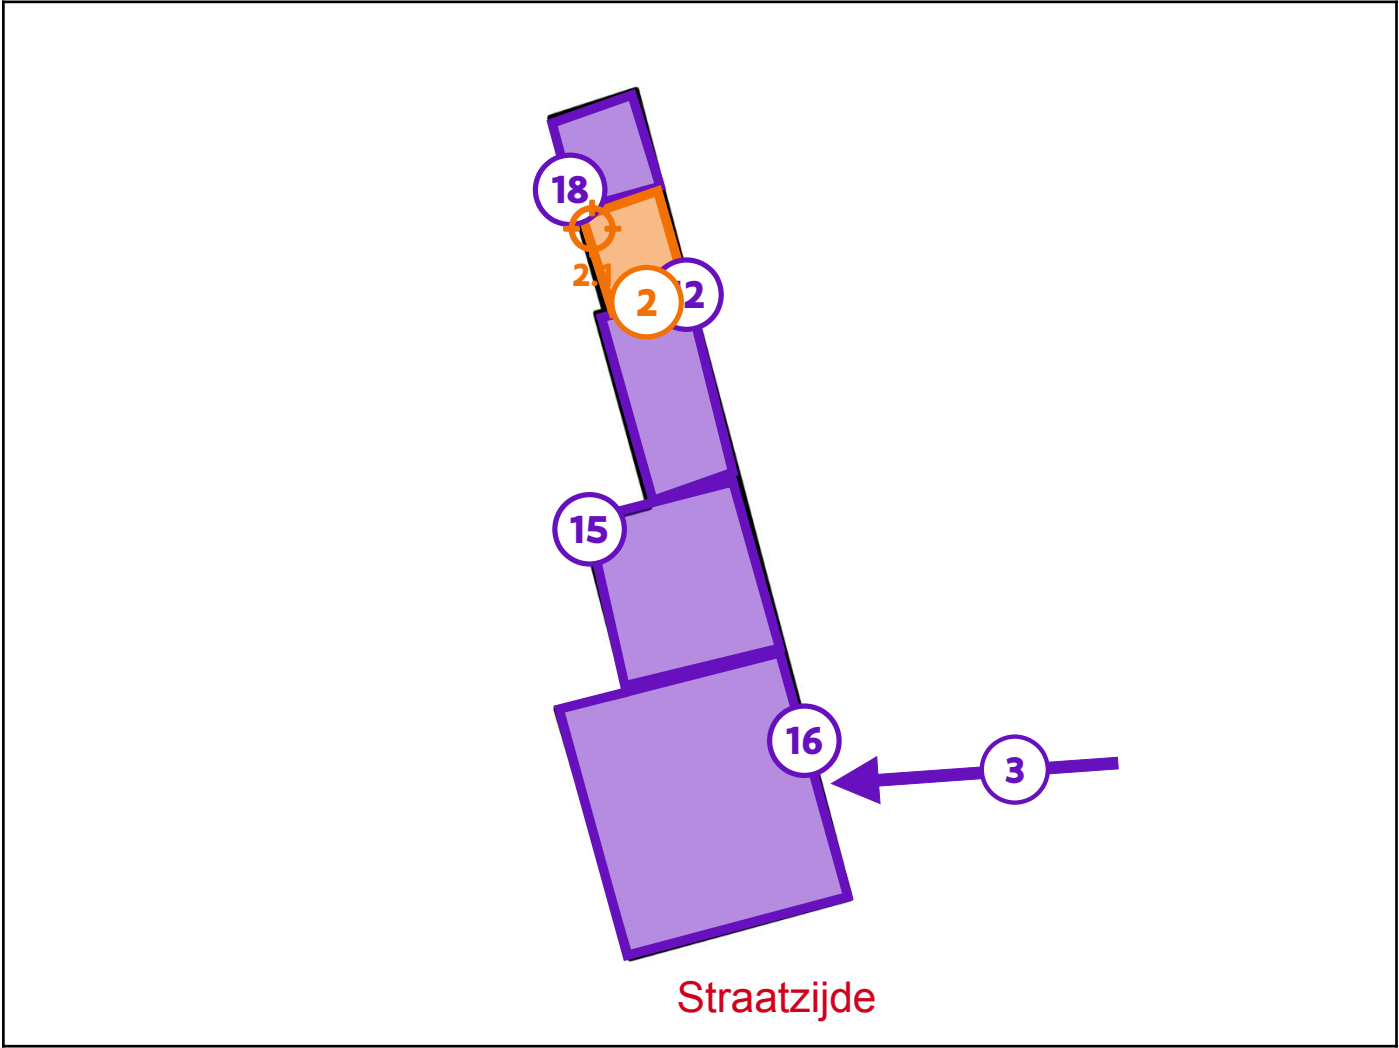
# Plan 1.1: Hoofdgebouw plan

| Beschrijving | Type | Actie |
|---|---|---|
| 2. Golfplaten berging achteraan/varkensstal | Asbestmateriaal | Verwijderen |
| 3. Schouw op het dak | Beperking | - |

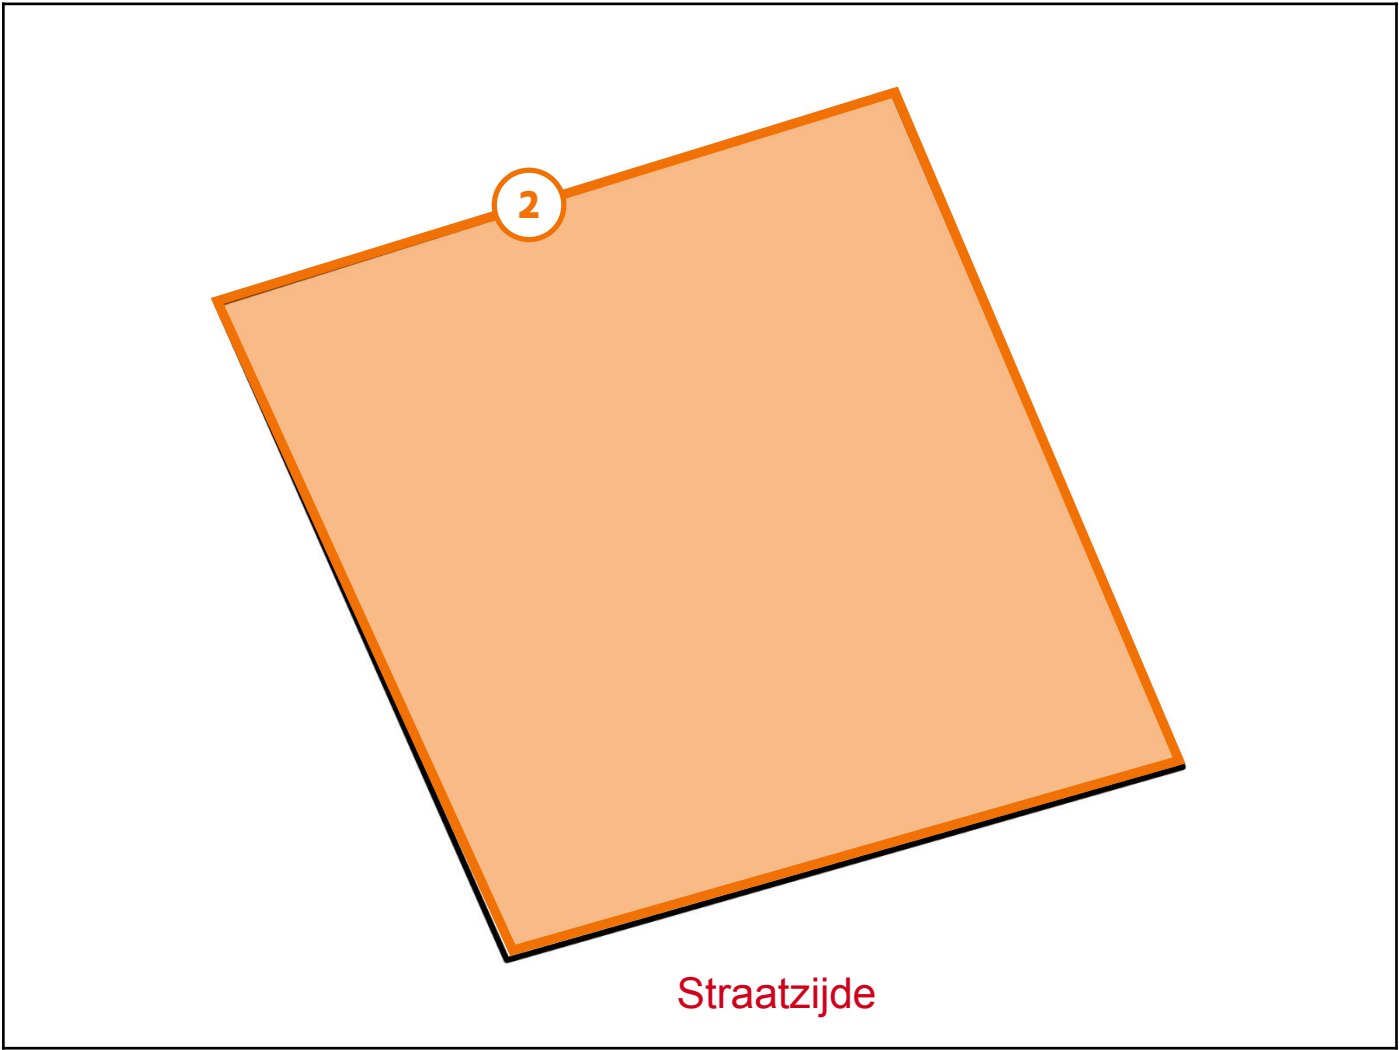
# Plan 4.1: Varkensstal plan

| Beschrijving | Type | Actie |
|---|---|---|
| 2. Golfplaten berging achteraan/varkensstal | Asbestmateriaal | Verwijderen |

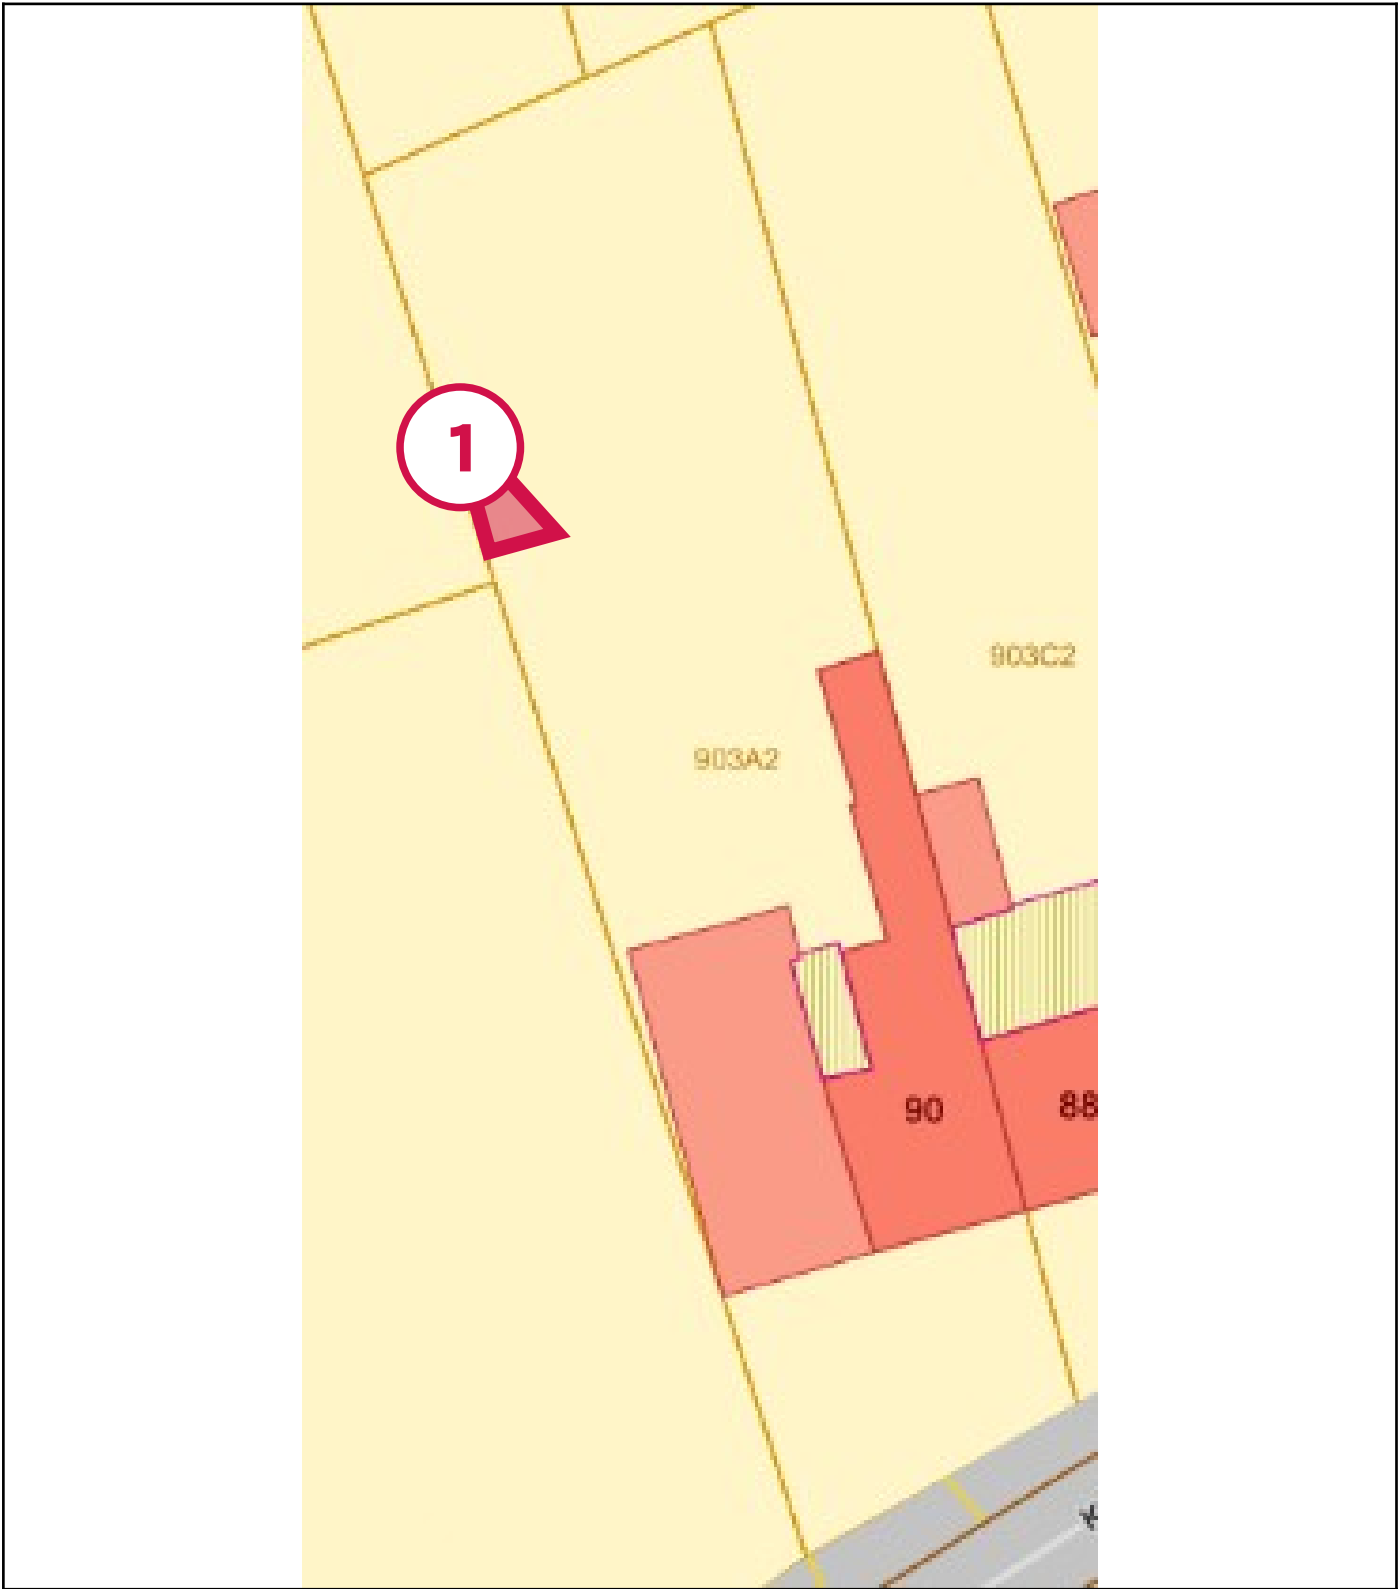
# Plan 5.1: Vaststellingen buiten de constructies

| 1. Asbestcement afval | Asbestmateriaal | Dringend verwijderen |

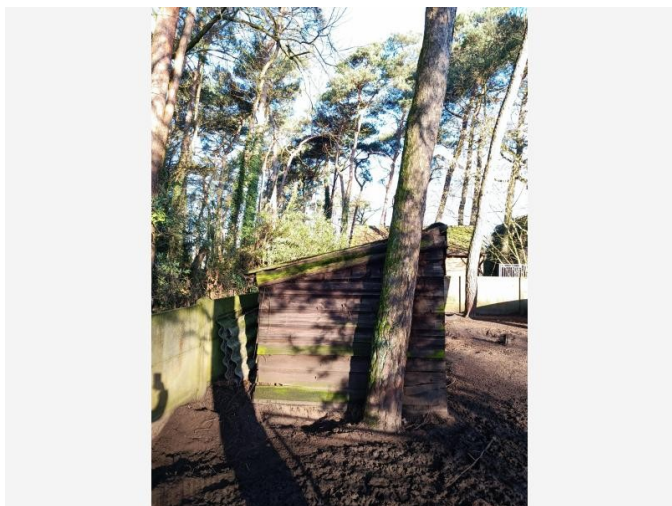
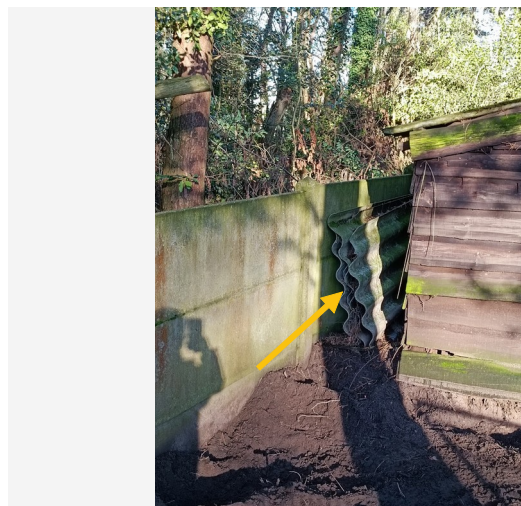
| Beschrijving | Asbestcement afval |
| Type afvalstof | Betreft stock-voorraad of gedemonteerde asbestmaterialen |
| Asbestmaterialen | <ul style="list-style-type: none"><li>Dak- en gevelbekleding - Golfplaat</li></ul> |
| Hoeveelheid (gewicht - aantal) | <ul style="list-style-type: none"><li>50,00 kg - 1 stuk</li></ul> |
| Opmerking | <p>Asbestcement golfplaten aanwezig achter varkensstal.</p> <p>De vermelde hoeveelheid betreft een beredeneerde raming. Er worden geen rechten verleend aan deze hoeveelheid.</p> |

**Dringend verwijderen**

- Verwijder het asbestafval.
- Voer bijkomende staalname(s) uit.

- Eenvoudige handelingen: mag via doe-het-zelf of door werknemer(s) met opleidingsattest eenvoudige handelingen  
EH via doe-het zelf.

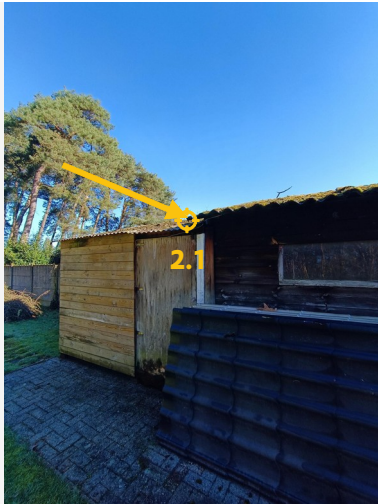
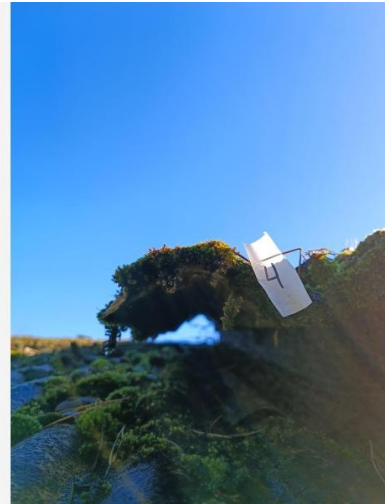
| Eindbeoordeling materiaalarisico | Verhoogd materiaalarisico en/of verhoogde kans op vezelvrijgave |

| Toestand van het materiaal | Matig beschadigd, matig verweerd |

| # | Type | Referentie | Resultaat |
|---|---|---|---|
| 2.1 | Puntmonster | S_2026-0000987_0004 | Chrysotiel |

| Beschrijving | Golfplaten berging achteraan/varkensstal |
| Hoeveelheid (oppervlakte - aantal) | <ul style="list-style-type: none"><li>• 10,01 m<sup>2</sup> - 1 stuk</li><li>• 6,20 m<sup>2</sup> - 1 stuk</li></ul> |

Verwijderen

- Verwijder dit asbestmateriaal zo snel mogelijk. Volg de toestand goed op.
- Hemelwater dat afspoelt van asbestcement daken of gevels kan asbestdeeltjes bevatten. Gebruik het enkel voor gesloten circuits (bv. spoelen toiletten). Reinig na het vervangen van het dak of de gevel de dakgoten en regenwaterput of -ton om asbesthoudend sediment of slib te verwijderen

- Eenvoudige handelingen: mag via doe-het-zelf of door werknemer(s) met opleidingsattest eenvoudige handelingen  
EH via doe-het zelf Standaard dragen van de nodige wegwerp beschermingsmiddelen FFP 3 masker , handschoenen en tyvec CAT III type 5-6 , afwasbaar schoeisel Indien mogelijk de ondervloer afdekken , golfplaten voorzichtig verwijderen, extra fixeren, niet breken , niet gooien, onmiddellijk dubbel verpakken , luchtdicht afsluiten of voorzichtig in container met asbest bag plaatsen. Voldoende benevelen/bevochtigen tijdens de duur van de werken. Indien golfplaten in slechte staat zijn en kans bestaat op breken : Eenvoudige handeling opgeleid personeel , alle werknemer(s) moeten wel beschikken over een opleidingsattest eenvoudige handelingen 8u Voor hechtgebonden toepassingen: Bij verwijdering door doe-het-zelf moet men dit afval dubbel en luchtdicht verpakt aandienen bij het gemeentelijk recyclagepark. Men raadpleegt best op voorhand de voorwaarden van het recyclagepark. Zie ook link Zie <https://ovam.vlaanderen.be/wie-mag-wat->

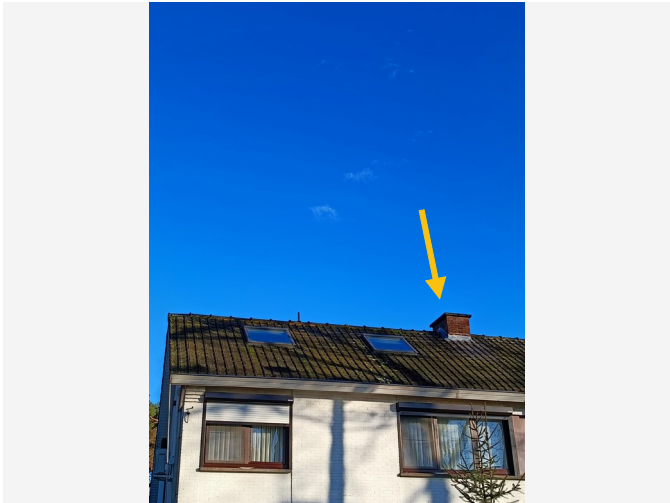
**Reden:** Het te onderzoeken materiaal situeert zich hoger dan 3,50 m te rekenen vanaf een veilige ondergrond

**Uitleg van de asbestdeskundige:** Bij werken (dak of reiniging schouw) kan een stelling geplaatst worden , het is niet duidelijk of er asbestverdachte materialen aanwezig zijn in/rond de schouw.

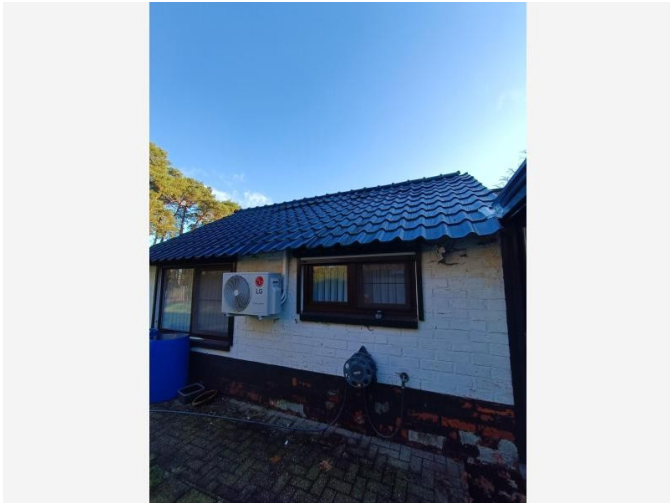
**Reden:** Het onderzoek kan niet uitgevoerd worden binnen de bepalingen van de Welzijnswet

**Uitleg van de asbestdeskundige:** Aanwezigheid onderdak kon niet vastgesteld worden: dak bestaat uit metaal plaatwerk. Enkel een rand OSB plaat zichtbaar.

Bij werken kan een stelling /hoge ladder geplaatst worden om veilig te inspecteren .( om vb meerdere dakpannen tillen) of door een destructief onderzoek via de binnenkant.

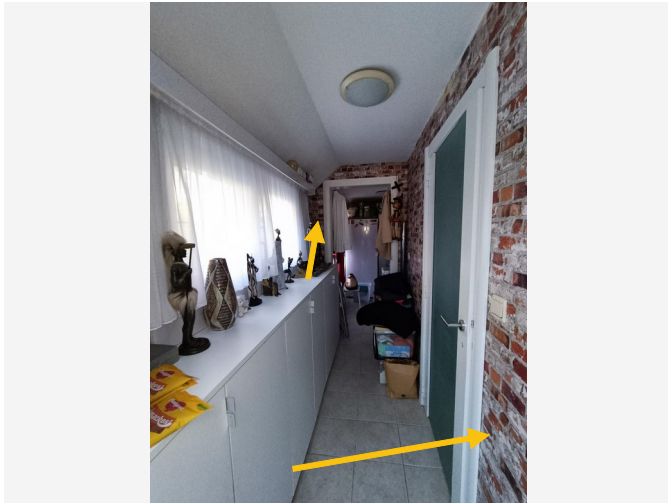
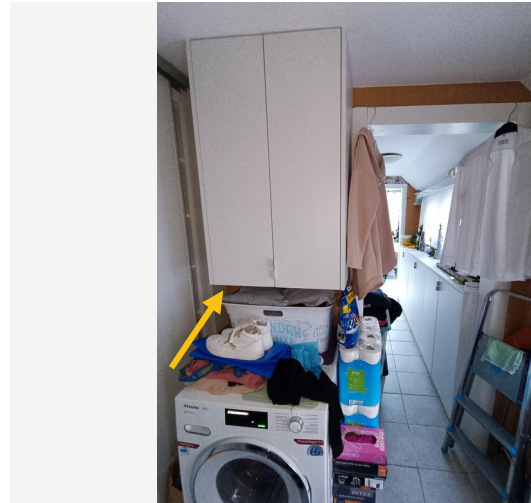
Enkele binnenwanden zijn afgewerkt met valse wanden. Het is niet duidelijk of er pleisterwerk of asbest toepassingen aanwezig zijn achter/op deze valse wanden, het is aangewezen om bijkomend onderzoek uit te voeren bij werken.

Zonder destructieve handeling is het niet mogelijk om na te gaan of er asbesthoudende materialen aanwezig zijn achter de wand afwerking. Als bij sloop of renovatie blijkt dat er achter deze wanden nog pleisterwerk of asbest verdachte toepassingen aanwezig zijn, moet dit bemonsterd worden.
