Asbestinventarisatetest

Veerlestraat 12, 3201 Aarschot

Attestnummer : 20230829-000108.000

Uitgegeven op : 29.08.2023

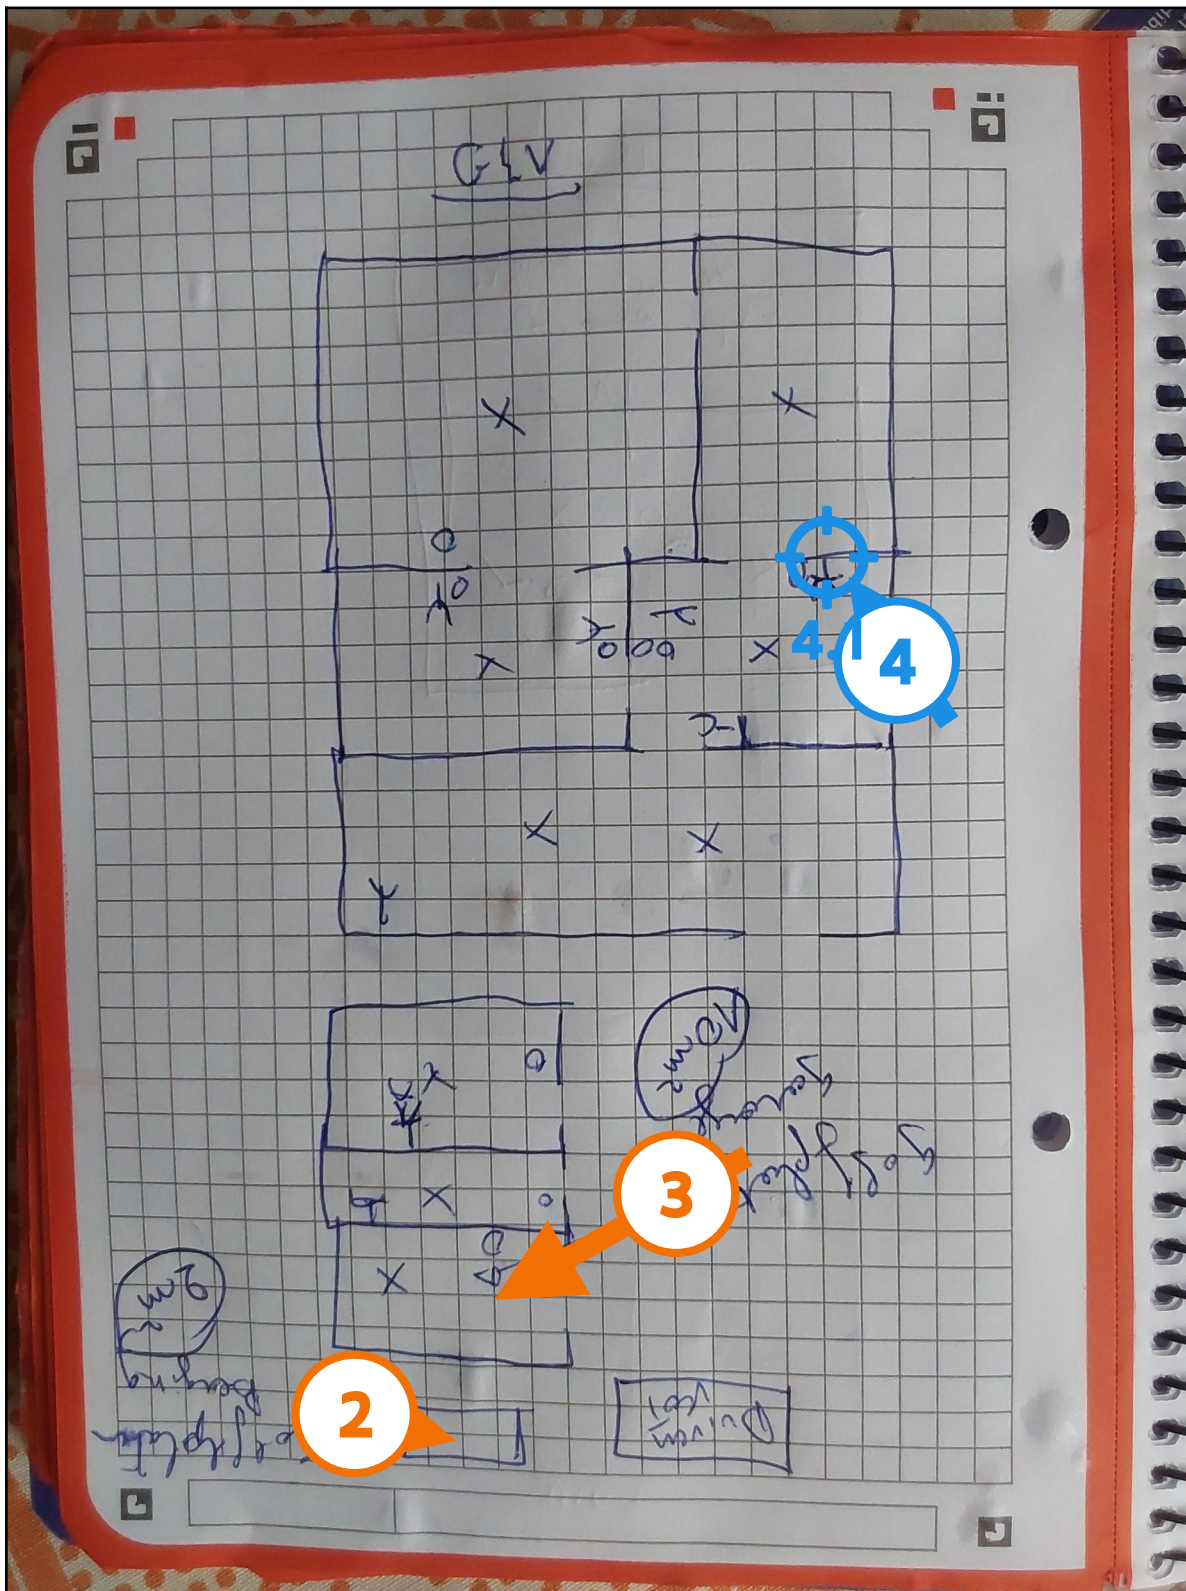
Plan 1.1: Glv

2. Golfplaten berging	Asbestmateriaal	Verwijderen
3. golfplaten garage	Asbestmateriaal	Verwijderen
4. pleister muren	Geen asbest	-
4.1 Code: mm01	Mengmonster	-

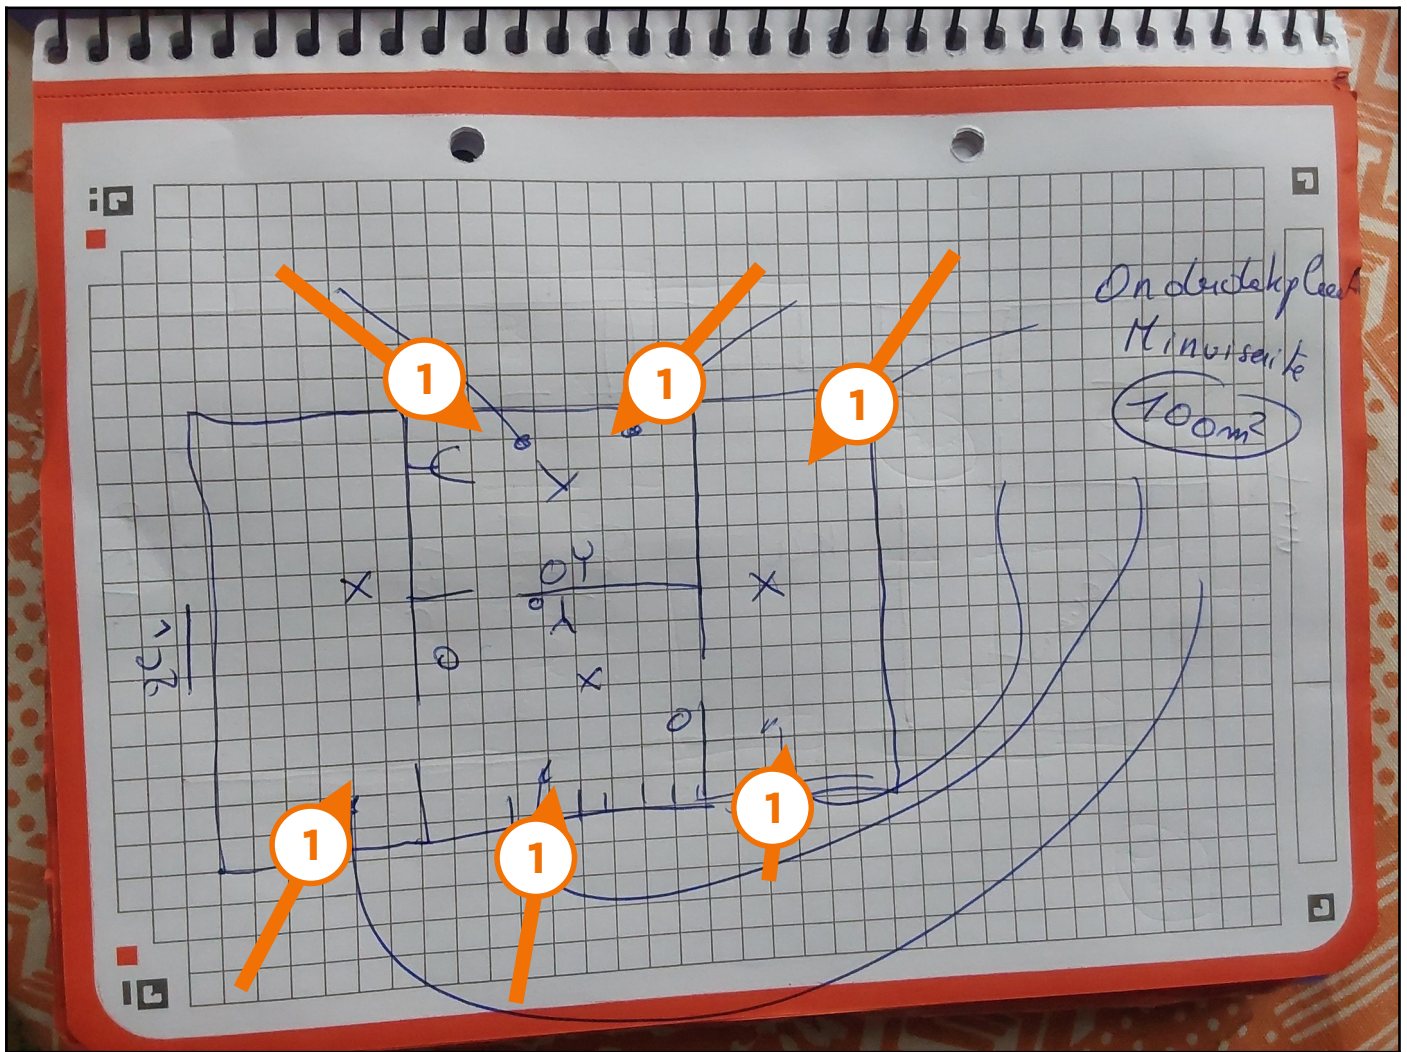
Plan 1.3: 2 de verdiep

Beschrijving	Type	Actie
1. onderdakplaat minuiserite	Asbestmateriaal	Verwijderen

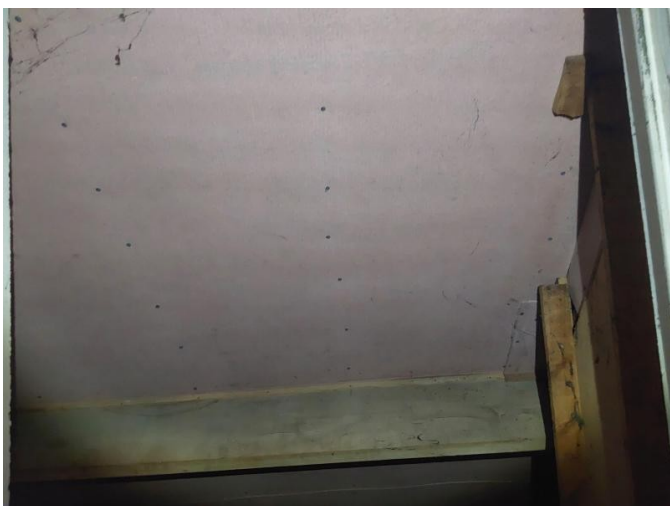
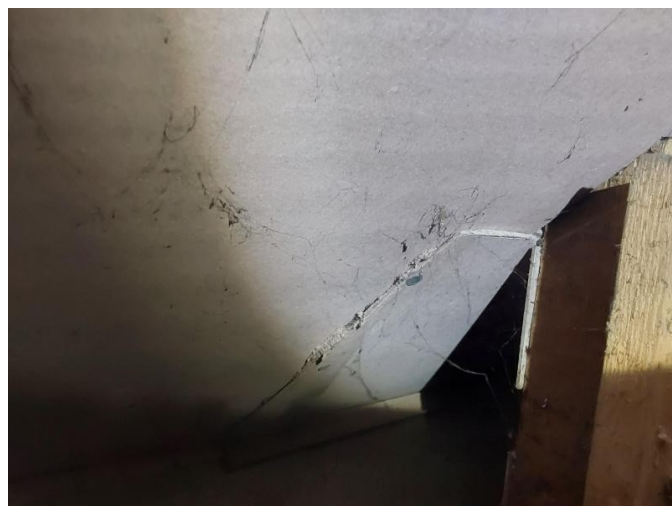
Het asbestmateriaal valt onder de mijlpaal van 2040.

Eindbeoordeling materiaalrisico	Verhoogd materiaalrisico en/of verhoogde kans op vezelvrijgave
---------------------------------	--

Gebondenheid	Categorie 1: hechtgebonden in oorsprong
Asbestsoort (vezeltype)	Amfibool aanwezig, uitgezonderd crocidoliet
Asbestconcentratie	Laag (< 50%)
Afschermingsgraad van het gehele materiaal	Geheel of deels (ook) vrij aan de binnenlucht
Toestand van het materiaal	Matig beschadigd, matig verweerd

Beschrijving	onderdakplaat minuiserite
Omgeving	Grenst aan binnen- en buitenlucht
Primaire drager	Schuin dak
Asbestmateriaal	Plaat, paneel, tablet - Type Menuiserite
Bindmiddel van asbestmateriaal	Cement
Gebondenheid op basis van bindmiddel	Hecht
Hoeveelheid (oppervlakte - dikte - aantal)	• 100,00 m ² - 1,00 cm - 1 stuk
Totaal volume	1,00 m ³
Eenvoudig bereikbaar	Ja

- Zorg voor een veilig beheer. Vermijd het beschadigen van het asbestmateriaal. Controleer de toestand jaarlijks op wijzigingen.

- Eenvoudige handelingen: mag via doe-het-zelf of door werknemer(s) met opleidingsattest eenvoudige handelingen
Dek de zoldervloer af met plastic folie . dragen van de nodige beschermingsmiddelen (mondmasker ffp3, handschoenen,tyvec) Verwijder de dakpannen. Fixeer het plaatmateriaal , de asbesthoudende platen één voor één en in hun geheel verwijderen. Niet gooien, niet breken. Reinig nadien de draagstructuur met vochtige doeken (+ hepa stofzuiger kan niet gehoord worden dus voor een particulier niet mogelijk .)

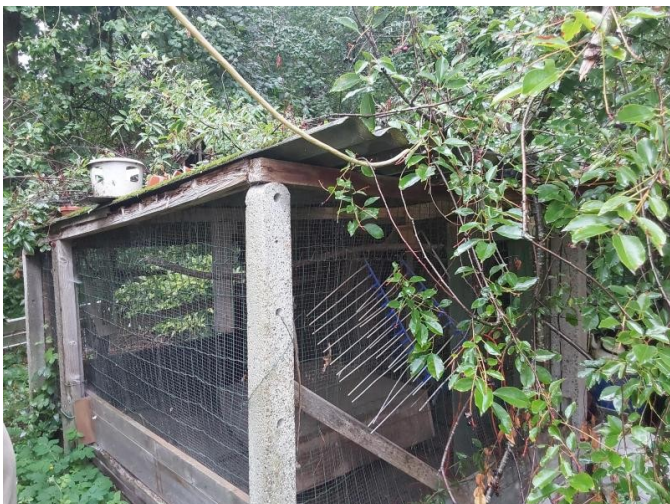
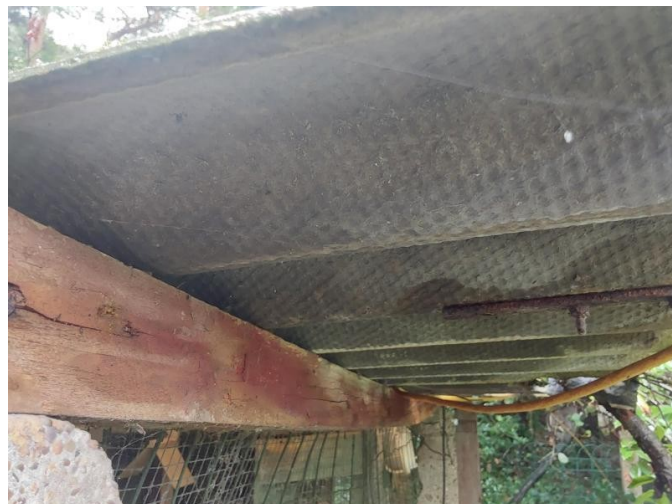
Het asbestmateriaal valt onder de mijlpaal van 2034.

Eindbeoordeling materiaalrisico	Verhoogd materiaalrisico en/of verhoogde kans op vezelvrijgave
---------------------------------	--

Gebondenheid	Categorie 1: hechtgebonden in oorsprong
Asbestsoort (vezeltype)	Amfibool aanwezig, uitgezonderd crocidoliet
Asbestconcentratie	Laag (< 50%)
Afschermingsgraad van het gehele materiaal	Geheel of deels vrij aan de buitenlucht
Toestand van het materiaal	Matig beschadigd, matig verweerd

Beschrijving	Golfplaten berging
Omgeving	Buiten
Primaire drager	Schuin dak
Asbestmateriaal	Dak- en gevelbekleding - Golfplaat
Bindmiddel van asbestmateriaal	Cement
Gebondenheid op basis van bindmiddel	Hecht
Hoeveelheid (oppervlakte - aantal)	• 2,00 m ² - 1 stuk
Totale oppervlakte	2,00 m ²
Eenvoudig bereikbaar	Ja

- Verwijder dit asbestmateriaal zo snel mogelijk. Volg de toestand goed op.

- Eenvoudige handelingen: mag via doe-het-zelf of door werknemer(s) met opleidingsattest eenvoudige handelingen
Ondervloer afdekken , golfplaten voorzichtig verwijderen, extra fixeren, niet breken , niet gooien, onmiddellijk verpakken of voorzichtig in container met asbestbag plaatsen. De constructiebalken zullen ook gereinigd worden met vochtige doeken en hepa stofzuiger .

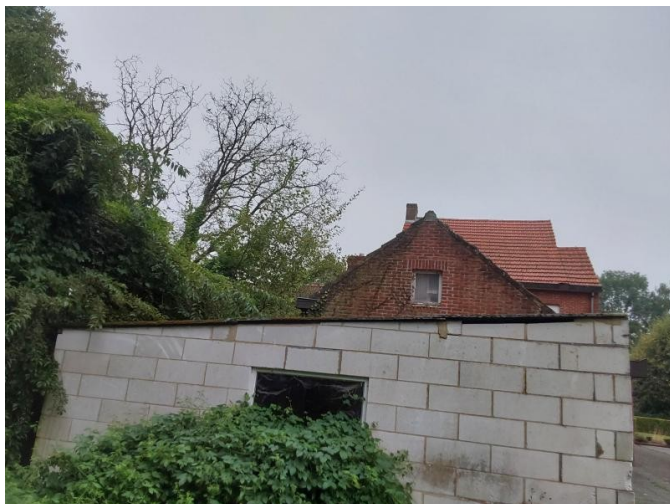
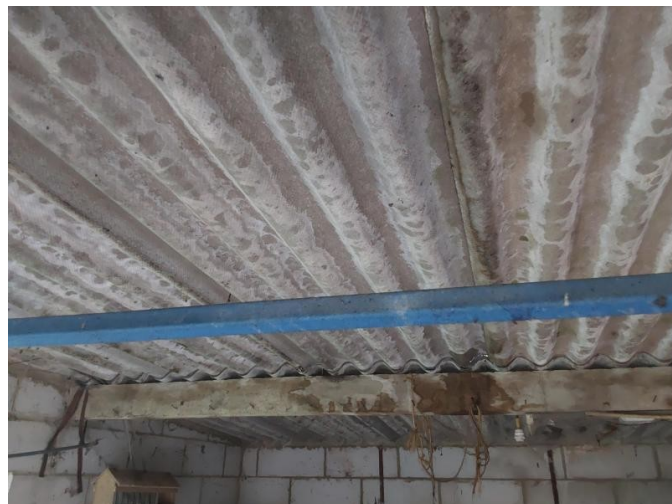
Het asbestmateriaal valt onder de mijlpaal van 2034.

Eindbeoordeling materiaalrisico	Verhoogd materiaalrisico en/of verhoogde kans op vezelvrijgave
---------------------------------	--

Gebondenheid	Categorie 1: hechtgebonden in oorsprong
Asbestsoort (vezeltype)	Amfibool aanwezig, uitgezonderd crocidoliet
Asbestconcentratie	Laag (< 50%)
Afschermingsgraad van het gehele materiaal	Geheel of deels vrij aan de buitenlucht
Toestand van het materiaal	Matig beschadigd, matig verweerd

Beschrijving	golfplaten garage
Omgeving	Buiten
Primaire drager	Schuin dak
Asbestmateriaal	Dak- en gevelbekleding - Golfplaat
Bindmiddel van asbestmateriaal	Cement
Gebondenheid op basis van bindmiddel	Hecht
Hoeveelheid (oppervlakte - aantal)	• 10,00 m ² - 1 stuk
Totale oppervlakte	10,00 m ²
Eenvoudig bereikbaar	Ja

- Verwijder dit asbestmateriaal zo snel mogelijk. Volg de toestand goed op.

- Eenvoudige handelingen: mag via doe-het-zelf of door werknemer(s) met opleidingsattest eenvoudige handelingen
Ondervloer afdekken , golfplaten voorzichtig verwijderen, extra fixeren, niet breken , niet gooien, onmiddellijk verpakken of voorzichtig in container met asbestbag plaatsen. De constructiebalken zullen ook gereinigd worden met vochtige doeken en hepa stofzuiger .

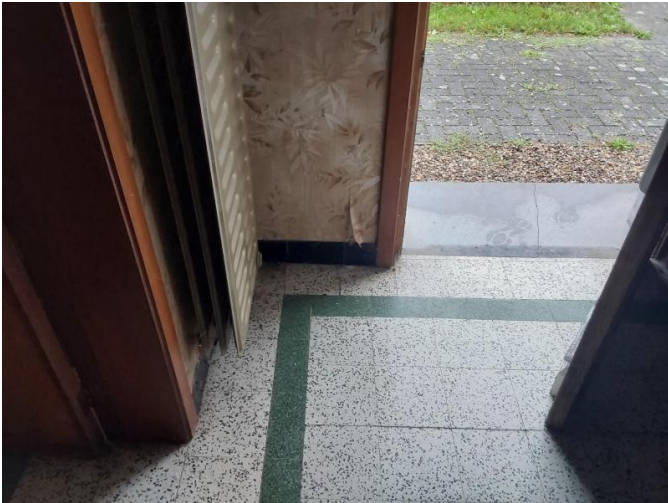
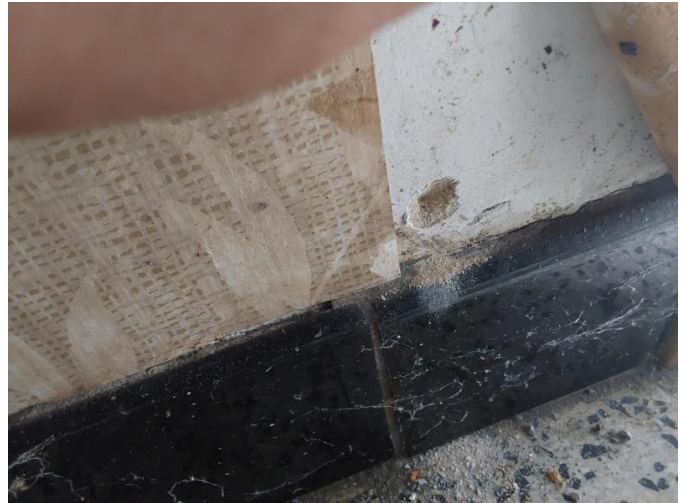
Fiche 4: pleister muren

Geen asbest

#	Type	Referentie	Resultaat
4.1	Mengmonster	mm01	Geen asbest

Beschrijving	pleister muren
Omgeving	Binnen
Primaire drager	Binnenwand
