# Asbestinventarisatetest

Zwaluwweg 1, 3140 Keerbergen

Attestnummer : 20230708-000107.000

**Niet-asbestveilig**

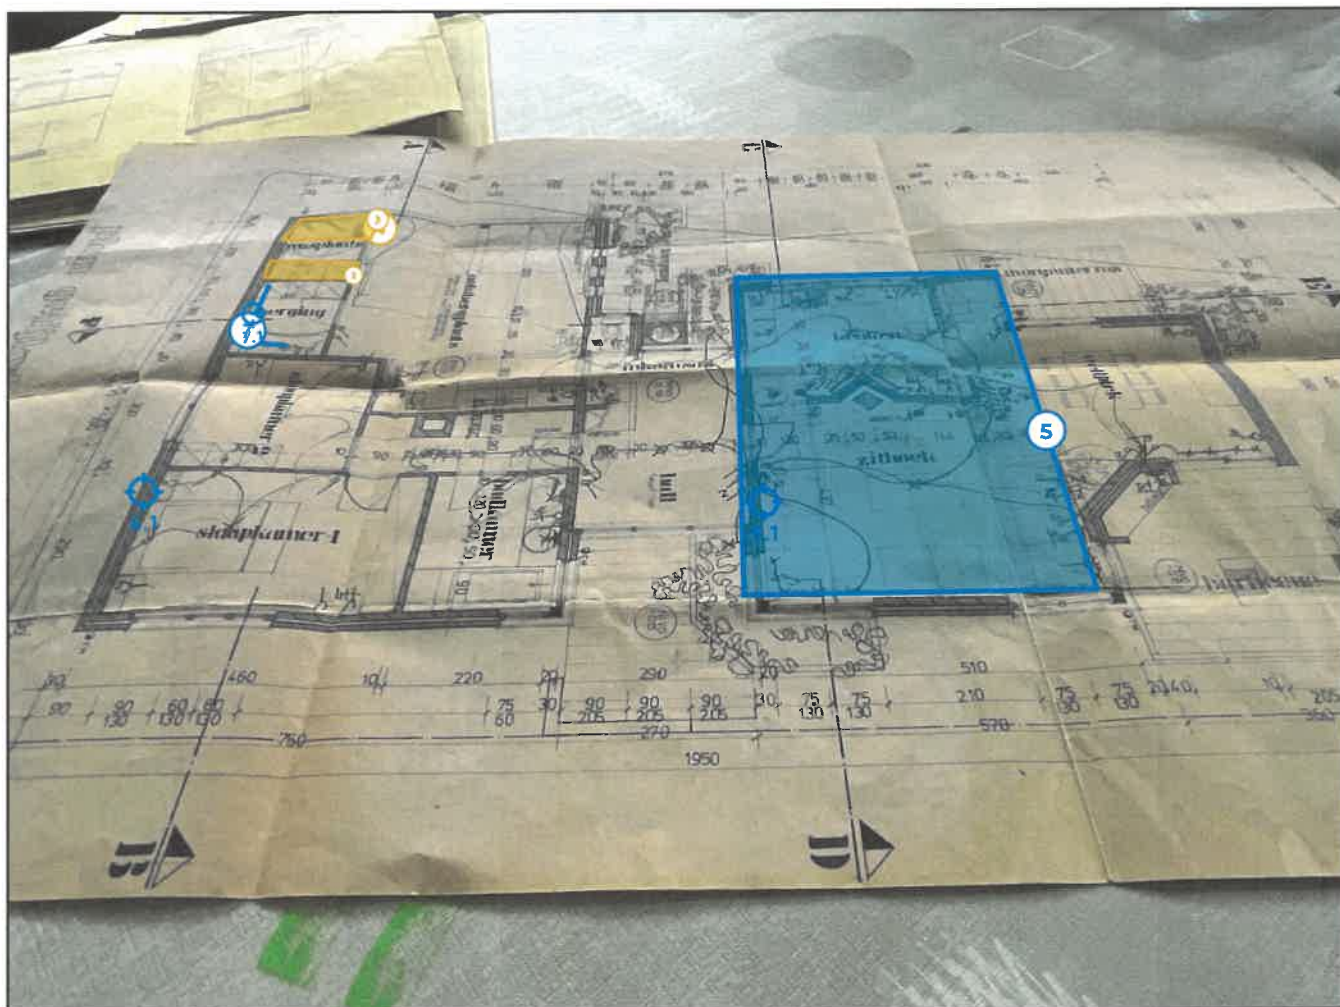
## Plan 1.1: Gelijkvloers

| Beschrijving | Type | Actie |
|---|---|---|
| 3. Indeling voorraadkast (platen) | Asbestmateriaal | Zorgvuldig beheren |
| 4. Bakeliet | Asbestmateriaal | Zorgvuldig beheren |

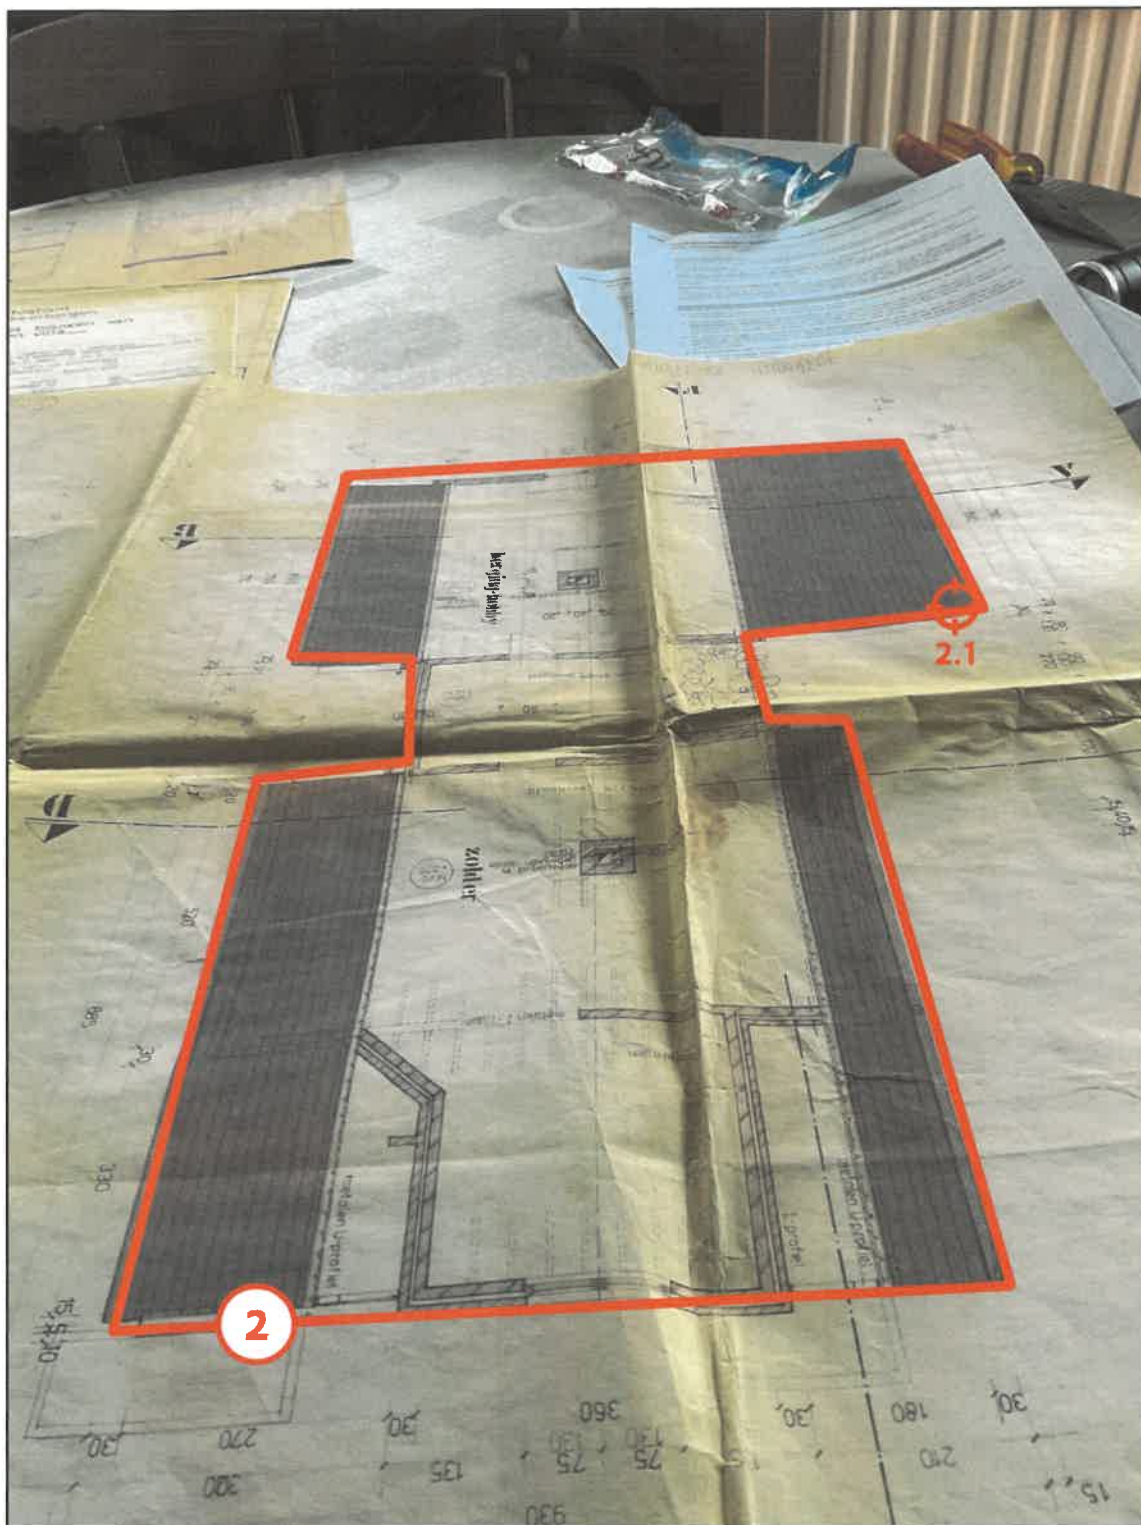
## Plan 1.2: Zolderruimte

| 2. Dakbekleding | Asbestmateriaal | <a href="#">Verwijderen</a> |

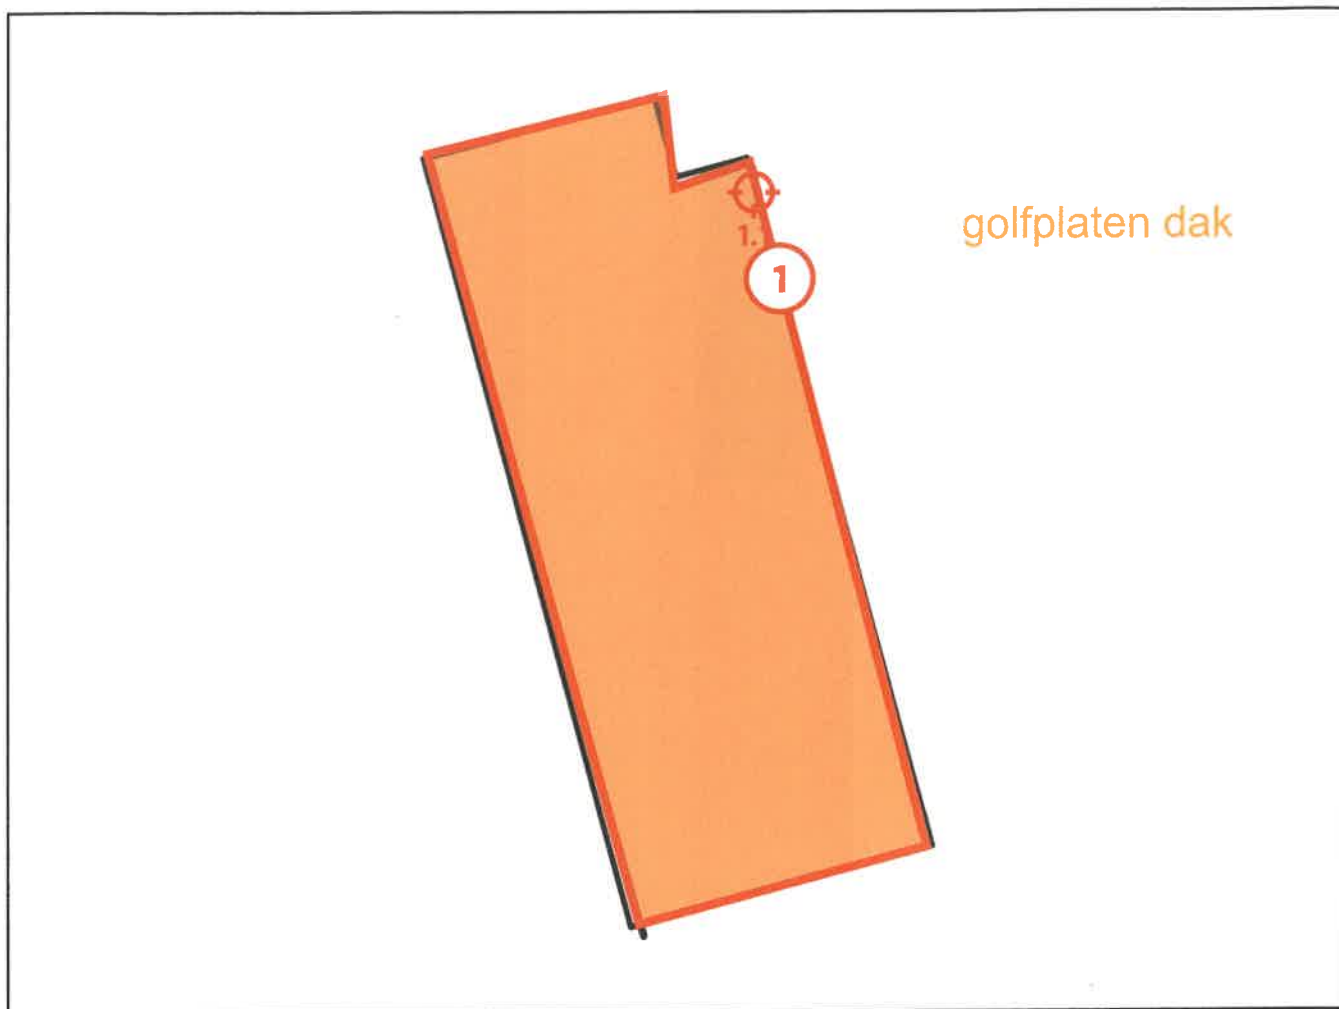
## Plan 2.1: Bijgebouw plan

| Beschrijving | Type | Actie |
|---|---|---|
| 1. Golfplaten 2 tuinbergingen | Asbestmateriaal | Verwijderen |

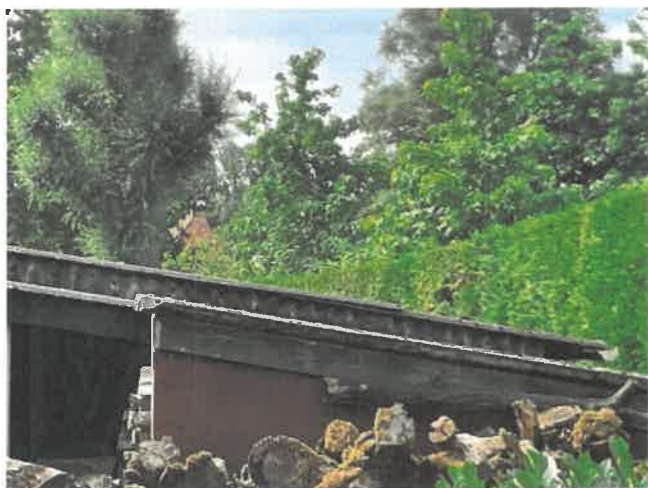
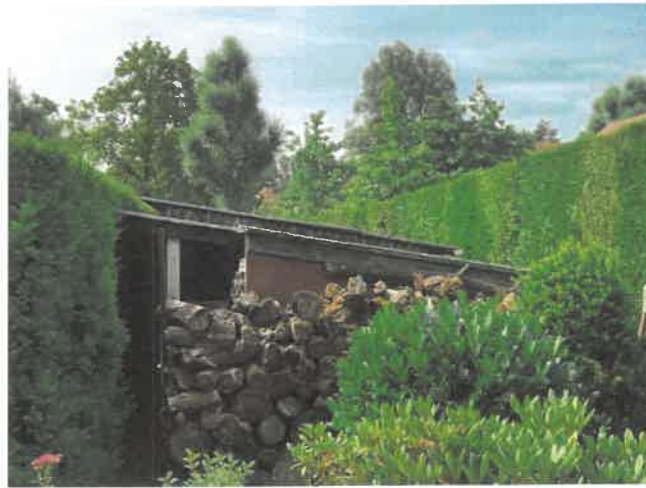
# Fiche 1: Golfplaten 2 tuinbergingen

Het asbestmateriaal valt onder de mijlpaal van 2034.

| Eindbeoordeling materiaalrisico | Laag materiaalrisico en/of verlaagde kans op vezelvrijgave |

| Gebondenheid | Categorie 1: hechtgebonden in oorsprong |
| Asbestsoort (vezeltype) | Alleen chrysotiel |
| Toestand van het materiaal | Licht beschadigd, licht verweerd. Intact materiaal type Pical – asbestboard of categorie III 'gebondenheid' |

| # | Type | Referentie | Resultaat |
|---|---|---|---|
| 1.1 | Puntmonster | M1 | Chrysotiel |

| Asbestmateriaal | Dak- en gevelbekleding - Golfplaat |
| Hoeveelheid (oppervlakte - aantal) | • 15,00 m <sup>2</sup> - 1 stuk |

Verwijderen

- Zorg voor een veilig beheer. Vermijd het beschadigen van het asbestmateriaal. Controleer de toestand jaarlijks op wijzigingen.
- Verwijder dit asbestmateriaal zo snel mogelijk. Volg de toestand goed op.

- Eenvoudige handelingen: mag via doe-het-zelf of door werknemer(s) met opleidingsattest eenvoudige handelingen  
Via eenvoudige handelingen mag je buiten vast asbest dat niet of licht (zonder dat er vezels zichtbaar zijn) beschadigd is verwijderen via doe-het-zelf of door werknemer(s) met opleidingsattest eenvoudige handelingen. Draag steeds beschermende kledij en een stofmasker (FFP3) bij het verwijderen van asbest!!

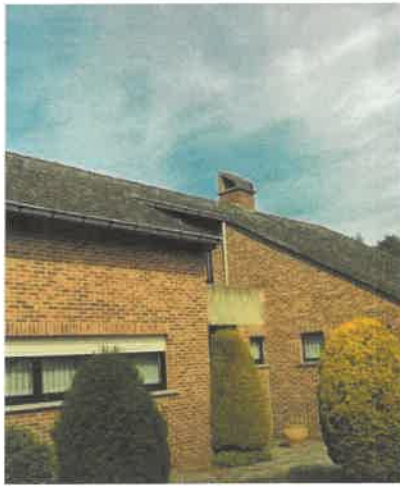
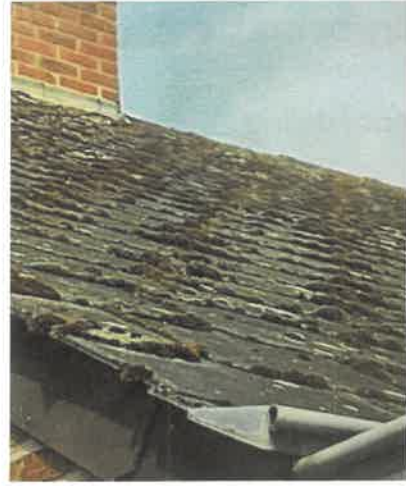
Het asbestmateriaal valt onder de mijlpaal van 2034.

| Eindbeoordeling materiaalarisico | Verhoogd materiaalarisico en/of verhoogde kans op vezelvrijgave |

| Asbestsoort (vezeltype) | Alleen chrysotiel |
| Afschermingsgraad van het gehele materiaal | Geheel of deels vrij aan de buitenlucht |
| Toestand van het materiaal | Matig beschadigd, matig verweerd |

| # | Type | Referentie | Resultaat |
|---|---|---|---|
| 2.1 | Puntmonster | M2 | Chrysotiel |

| Asbestmateriaal | Dak- en gevelbekleding - Lei, shingle |
| Hoeveelheid (oppervlakte - aantal) | • 600,00 m <sup>2</sup> - 1 stuk |

**Verwijderen**

- Zorg voor een veilig beheer. Vermijd het beschadigen van het asbestmateriaal. Controleer de toestand jaarlijks op wijzigingen.
- Verwijder dit asbestmateriaal zo snel mogelijk. Volg de toestand goed op.

- Eenvoudige handelingen: mag via doe-het-zelf of door werknemer(s) met opleidingsattest eenvoudige handelingen  
Via eenvoudige handelingen mag je buiten vast asbest dat niet of licht (zonder dat er vezels zichtbaar zijn) beschadigd is verwijderen via doe-het-zelf of door werknemer(s) met opleidingsattest eenvoudige handelingen. Draag steeds beschermende kledij en een stofmasker (FFP3) bij het verwijderen van asbest!!

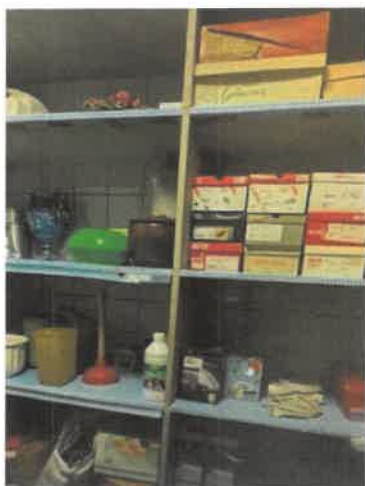
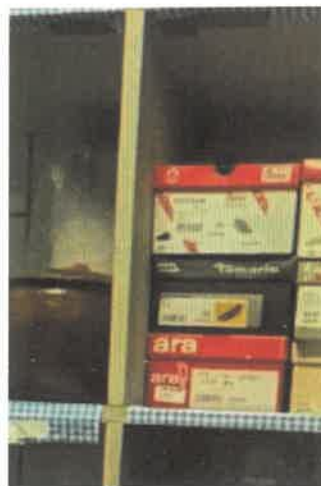
## Fiche 3: Indeling voorraadkast (platen)

Het asbestmateriaal valt onder de mijlpaal van 2040.

| Eindbeoordeling materiaalrisico | Laag materiaalrisico en/of verlaagde kans op vezelvrijgave |

| Asbestsoort (vezeltype) | Crocidoliet aanwezig |
| Toestand van het materiaal | Onbeschadigd, niet verweerd |

| Asbestmateriaal | Dak- en gevelbekleding - Plaat |
| Hoeveelheid (oppervlakte - dikte - aantal) | • 1,00 m <sup>2</sup> - 1,00 cm - 1 stuk |

Zorgvuldig beheren

- Zorg voor een veilig beheer. Vermijd het beschadigen van het asbestmateriaal. Controleer de toestand jaarlijks op wijzigingen.
- Verwijder dit asbestmateriaal zo snel mogelijk. Volg de toestand goed op.

- Eenvoudige handelingen: mag via doe-het-zelf of door werknemer(s) met opleidingsattest eenvoudige handelingen  
Via eenvoudige handelingen mag je buiten vast asbest dat niet of licht (zonder dat er vezels zichtbaar zijn) beschadigd is verwijderen via doe-het-zelf of door werknemer(s) met opleidingsattest eenvoudige handelingen. Draag steeds beschermende kledij en een stofmasker (FFP3) bij het verwijderen van asbest!!

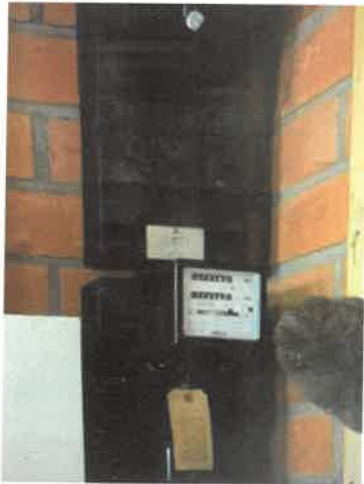
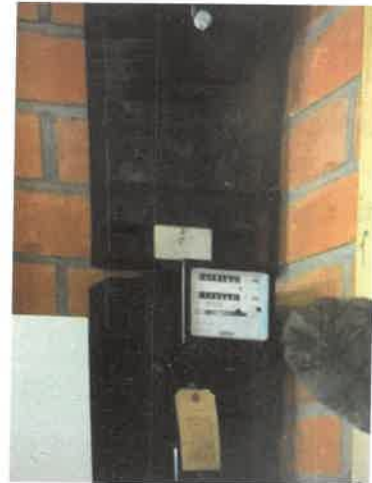
Het asbestmateriaal valt onder de mijlpaal van 2040.

| Eindbeoordeling materiaalisico | Zeer laag materiaalisico en/of zeer lage kans op vezelvrijgave |

| Asbestsoort (vezeltype) | Crocidoliet aanwezig |
| Afschermingsgraad van het gehele materiaal | Stootvaste afscherming of omkasting |
| Toestand van het materiaal | Onbeschadigd, niet verweerd |

| Asbestmateriaal | Plaat, paneel, tablet - Type Bakeliet |
| Hoeveelheid (oppervlakte - dikte - aantal) | • 0,35 m <sup>2</sup> - 1,00 cm - 1 stuk |

Zorgvuldig beheren

- Zorg voor een veilig beheer. Vermijd het beschadigen van het asbestmateriaal. Controleer de toestand jaarlijks op wijzigingen.
- Verwijder dit asbestmateriaal zo snel mogelijk. Volg de toestand goed op.

- Eenvoudige handelingen: mag via doe-het-zelf of door werknemer(s) met opleidingsattest eenvoudige handelingen  
Via eenvoudige handelingen mag je buiten vast asbest dat niet of licht (zonder dat er vezels zichtbaar zijn) beschadigd is verwijderen via doe-het-zelf of door werknemer(s) met opleidingsattest eenvoudige handelingen. Draag steeds beschermende kledij en een stofmasker (FFP3) bij het verwijderen van asbest!!

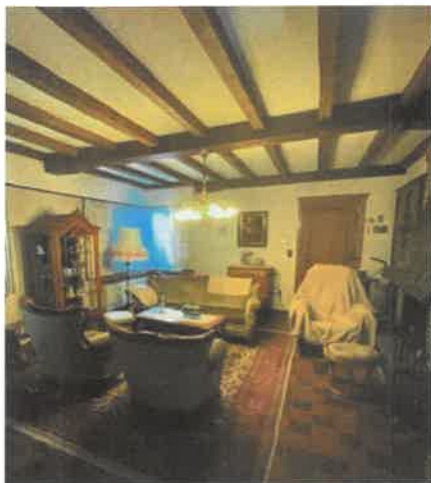
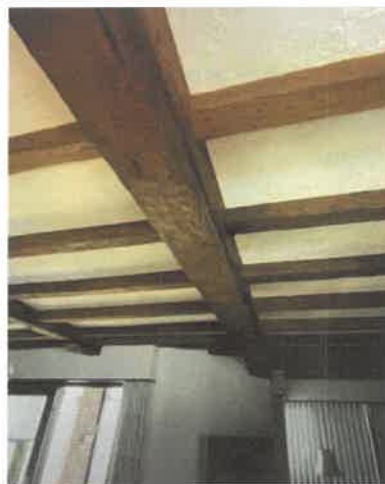
## Fiche 5: Plafondtegels/ board

Geen asbest

| # | Type | Referentie | Resultaat |
|---|---|---|---|
| 5.1 | Puntmonster | M5 | Geen asbest |

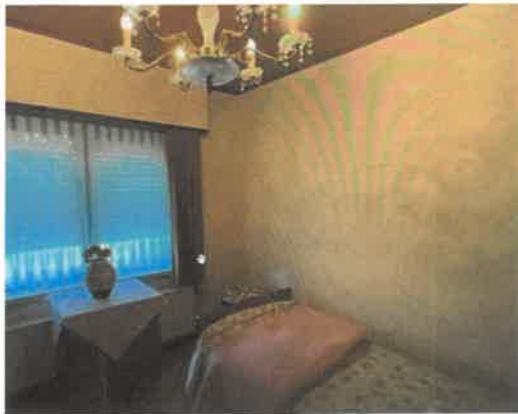
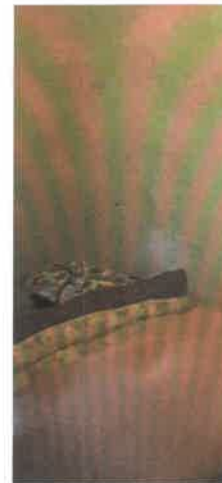
## Fiche 6: Beploistering

Geen asbest

| # | Type | Referentie | Resultaat |
|---|---|---|---|
| 6.1 | Mengmonster | M3 | Geen asbest |

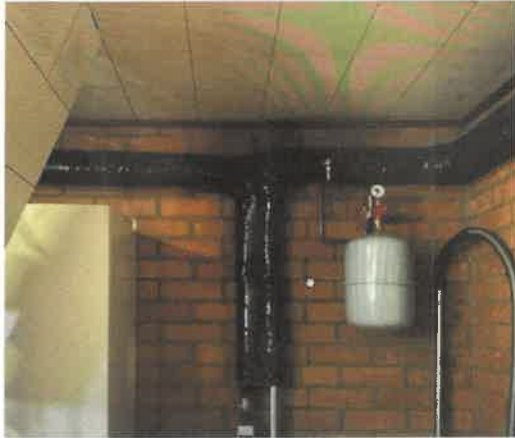
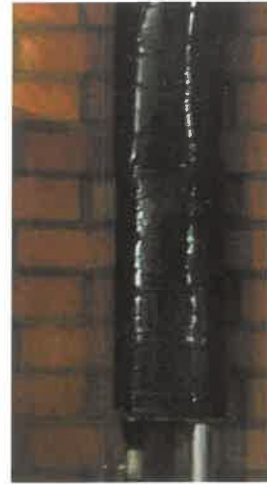
## Fiche 7: Isolatiemateriaal

Geen asbest

| # | Type | Referentie | Resultaat |
|---|---|---|---|
| 7.1 | Mengmonster | M4 | Geen asbest |
