Asbestinventarisatetest

Salvialei 144, 2900 Schoten

Attestnummer : 20260310-000314.001

Uitgegeven op : 22.03.2026

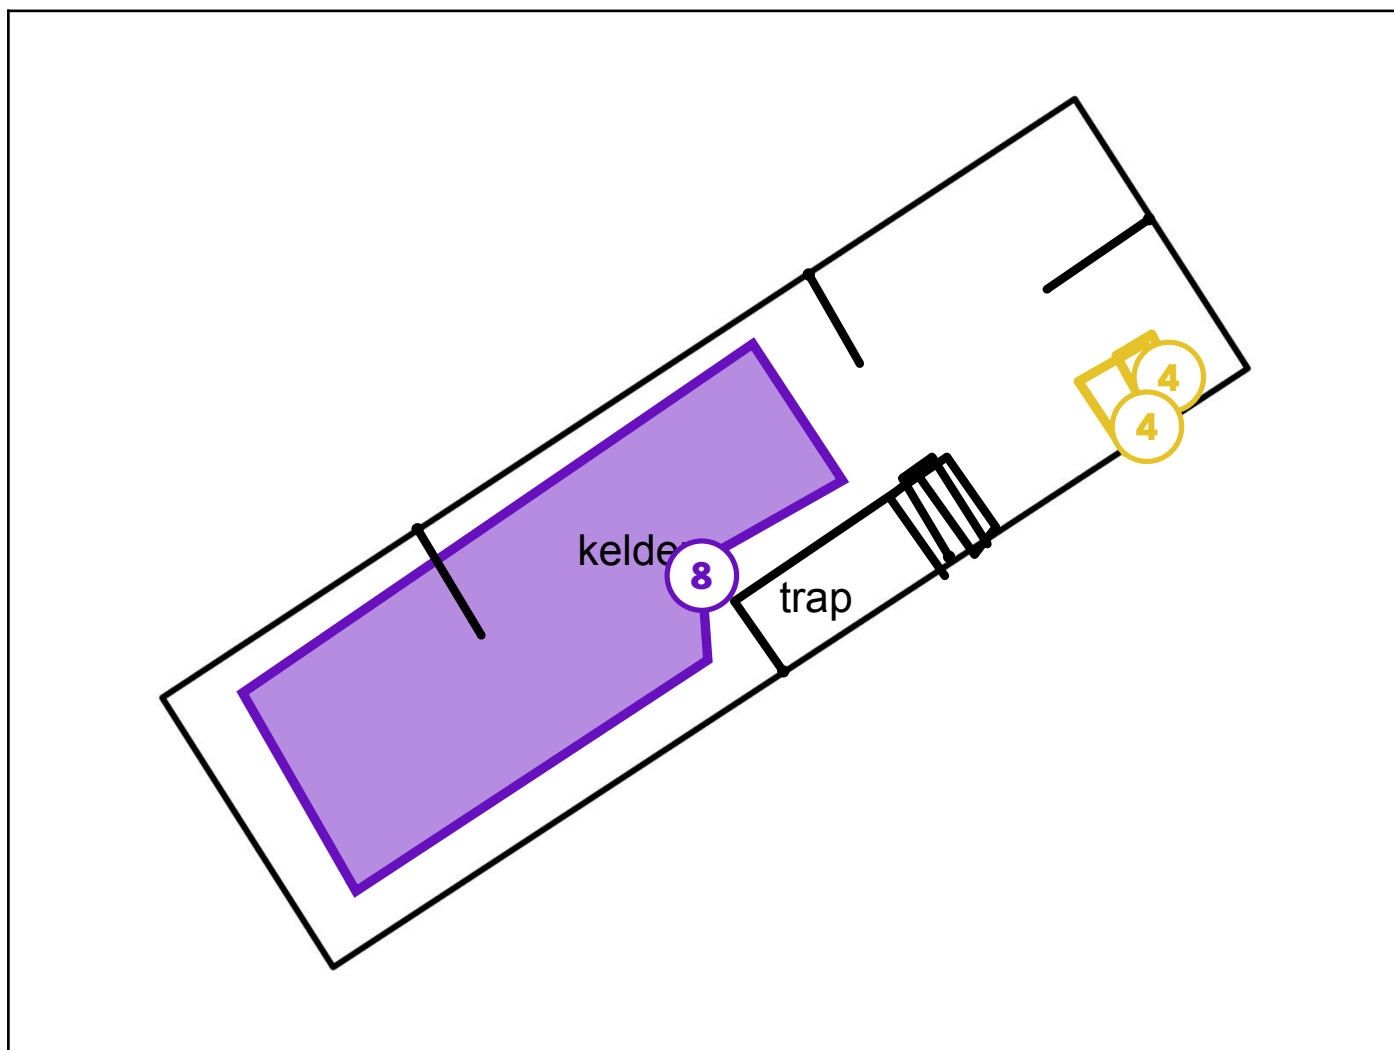
Plan 1.1: plan kelder

Beschrijving	Type	Actie
4. Bakeliet Tellerkast	Asbestmateriaal	Zorgvuldig beheren
8. Valse plafonds	Advies	-

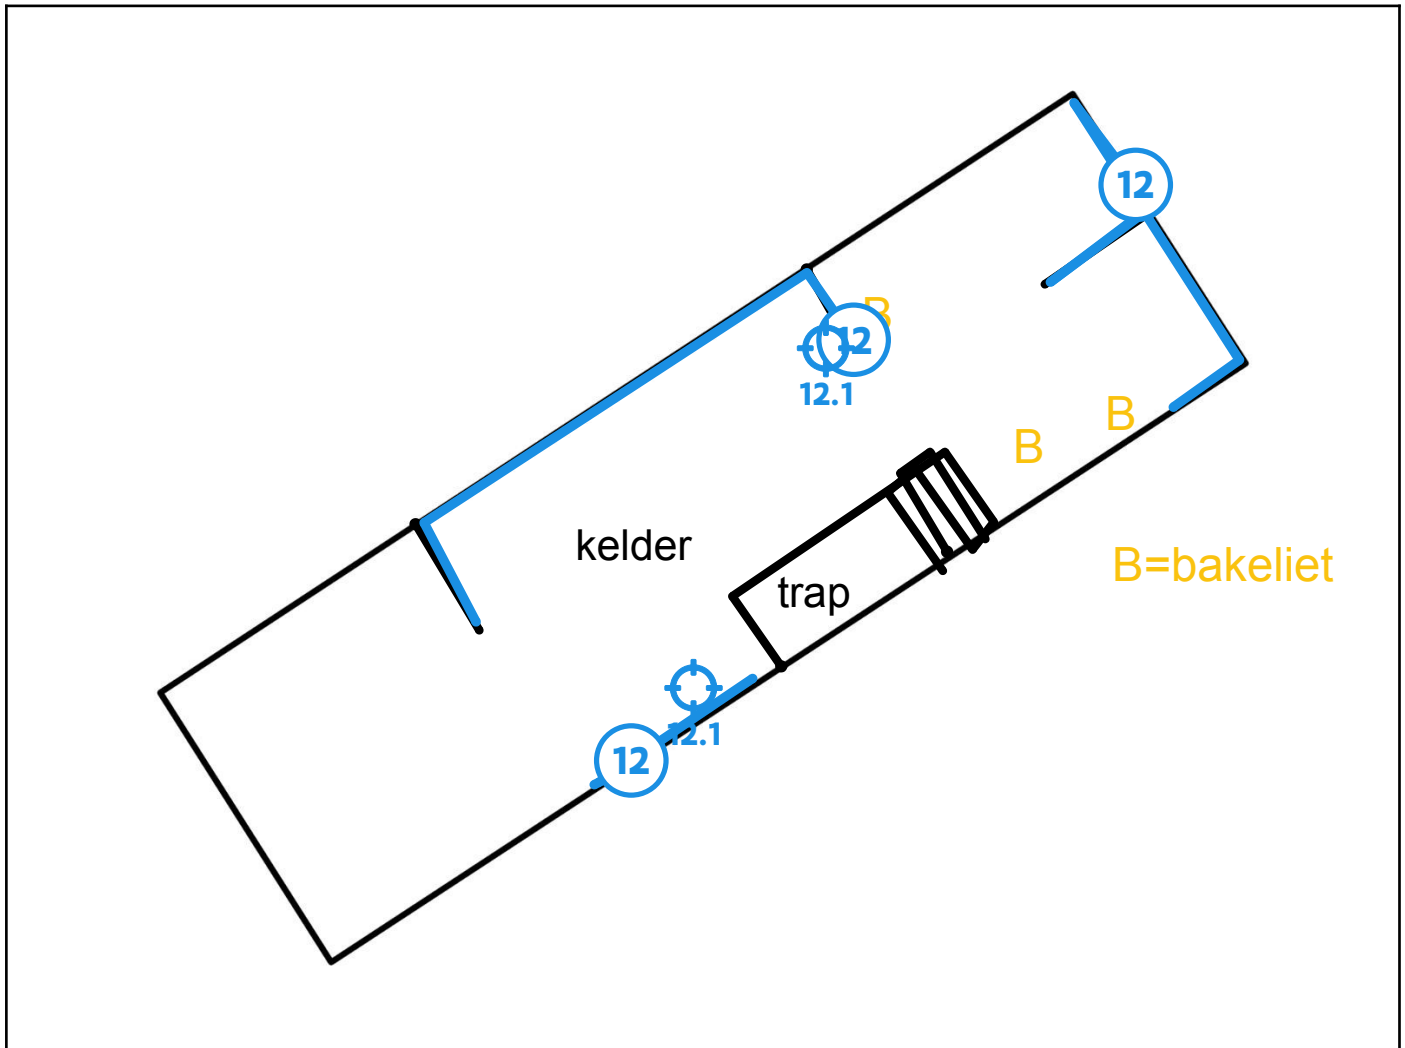
Plan 1.2: plan kelder

Beschrijving	Type	Actie
5. Bakeliet toep.(schakelaars-stopcontact.-verdeelkasten-radiatorknoppen)	Asbestmateriaal	Zorgvuldig beheren
12. Cementering binnentoepassing (met staalname)	Geen asbest	-
12.1 Code: cement binnen	Mengmonster	-

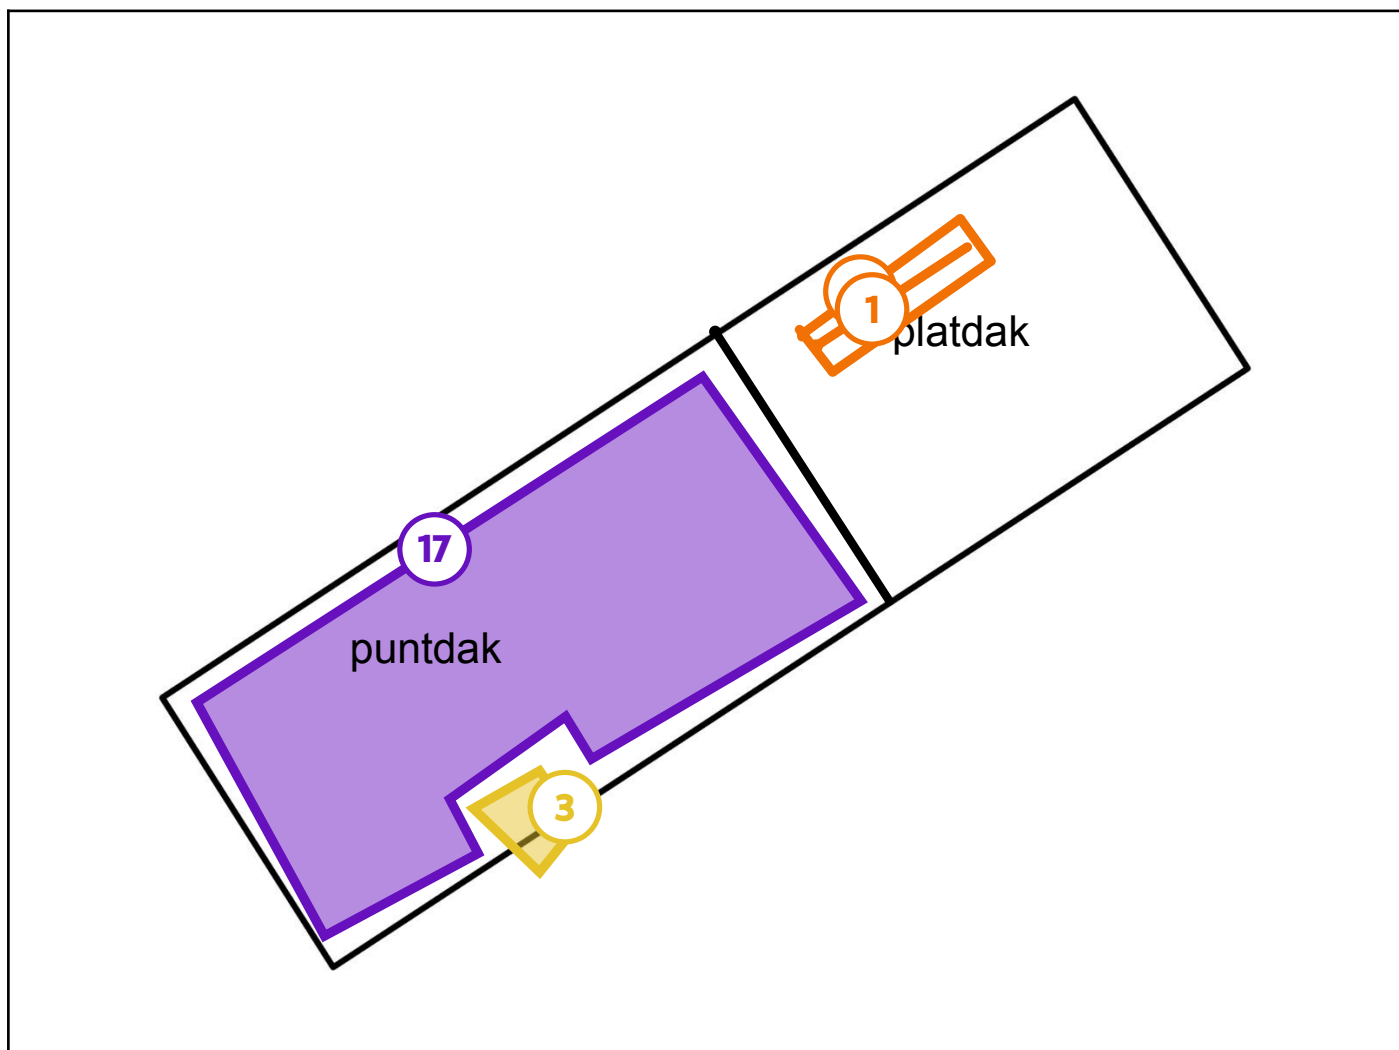
Plan 1.14: plan dak

Beschrijving	Type	Actie
1. Schouwbus (visueel vastgesteld)	Asbestmateriaal	Verwijderen
3. cementering schouw	Asbestmateriaal	Zorgvuldig beheren
17. Onderdak niet verdacht	Overige ruimte of materiaal	-

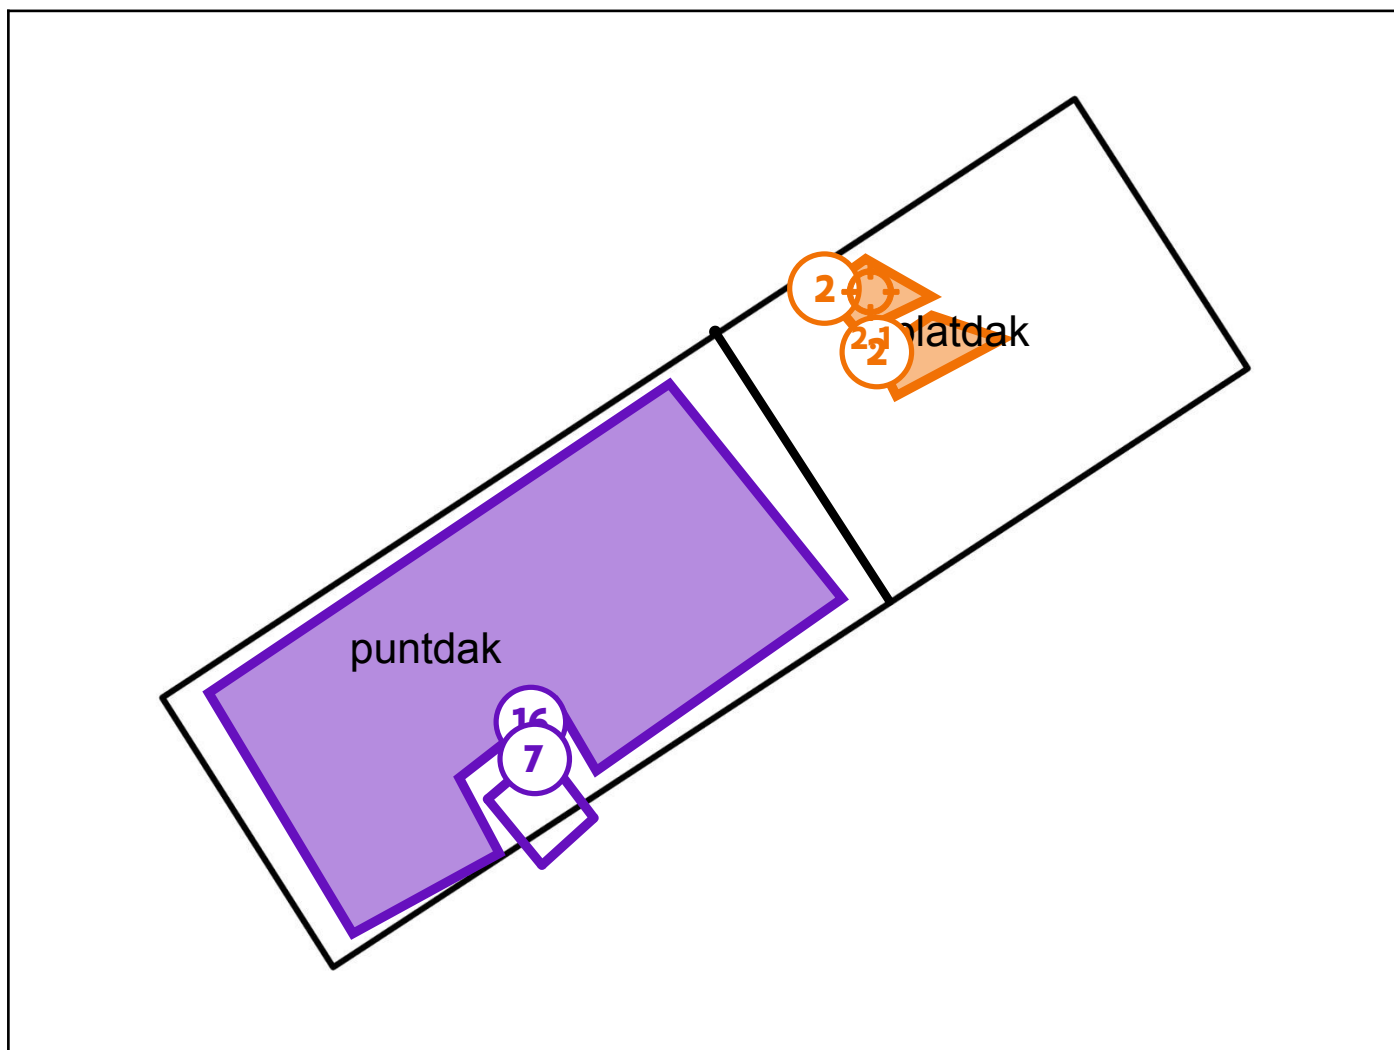
Plan 1.15: plan dak

Beschrijving	Type	Actie
2. Schouwhoed	Asbestmateriaal	Verwijderen
2.1 Code: schouwhoed	Puntmonster	-
7. Schouw op het dak (beperkingsfiche)	Beperking	-
16. Pannen puntdak	Overige ruimte of materiaal	-

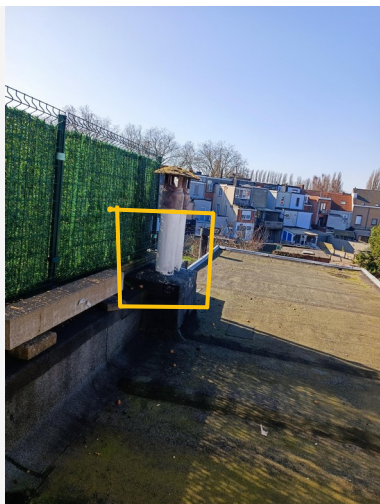
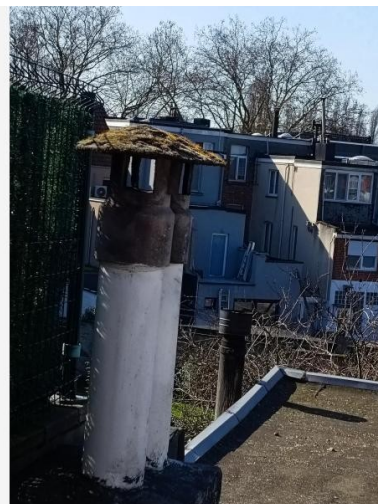
Eindbeoordeling materiaalrisico	Verhoogd materiaalrisico en/of verhoogde kans op vezelvrijgave
---------------------------------	--

Gebondenheid	Categorie 1: hechtgebonden in oorsprong
Asbestsoort (vezeltype)	Crocidoliet aanwezig
Asbestconcentratie	Laag (< 50%)
Afschermingsgraad van het gehele materiaal	Geheel of deels vrij aan binnenluchtstromen
Toestand van het materiaal	Licht beschadigd, licht verweerd. Intacte calciumsilicaatplaat of materiaal met categorie 3-gebondenheid

Beschrijving	Schouwbus (visueel vastgesteld)
Omgeving	Buiten
Primaire drager	HVAC infrastructuur en uitrusting
Asbestmateriaal	Rookgaskanaal
Bindmiddel van asbestmateriaal	Cement
Gebondenheid op basis van bindmiddel	Hecht
Hoeveelheid (lengte - omtrek - dikte - aantal)	<ul style="list-style-type: none">• 1,00 m - 25,00 cm - 0,30 cm - 2 stuks
Totaal volume	0,002 m ³
Eenvoudig bereikbaar	Ja
Bevestigingswijze	<ul style="list-style-type: none">• Verlijmd, ingegoten, versmeerd
Identificatiemethode	<p>De asbestdeskundige beoordeelt het materiaal als asbestverdacht en dus asbesthoudend, en dit zonder monstername.</p> <p>Motivatie: De monstername brengt andere schade aan dan schade die inherent is aan de monstername.</p>
Destructieve handeling voor identificatie	Nee
Opmerking	<p>Op het dak is een schouwbus aanwezig.(2 stuks)</p> <p>De vermelde oppervlaktes, diktes en volumes betreffen een beredeneerde schatting. Er worden geen rechten verleend aan deze oppervlaktes/diktes/volumes.</p>

- Verwijder dit asbestmateriaal zo snel mogelijk. Volg de toestand goed op.
- Voer bijkomende staalname(s) uit.

- Eenvoudige handelingen: mag via doe-het-zelf of door werknemer(s) met opleidingsattest eenvoudige handelingen
EH via doe-het zelf De buis kan voorzichtig losgebeiteld worden , extra bevochtigen om stof te voorkomen
Standaard dragen van de nodige wegwerp beschermingsmiddelen FFP 3 masker , handschoenen en tyvec
CAT III type 5-6 , afwasbaar schoeisel Bij de gemeente/containerpark afsluitzakken halen om dubbel in te pakken , sluit luchtdicht af en breng naar het plaatselijk containerpark als hechtgebonden asbestafval. Voor hechtgebonden toepassingen: Bij verwijdering door doe-het-zelf moet men dit afval dubbel en luchtdicht verpakt aandienen bij het gemeentelijk recyclagepark. Men raadpleegt best op voorhand de voorwaarden van het recyclagepark. Zie ook link Zie <https://ovam.vlaanderen.be/wie-mag-wat-verwijderen>
<https://ovam.vlaanderen.be/voorzorgsmaatregelen-bij-asbestverwijdering>
<https://ovam.vlaanderen.be/asbestafval-afvoeren> Zie ook wetgevend kader (website van de OVAM en CODEX boek VI titel 3). <http://werk.belgie.be/sites/default/files/content/documents/Welzijn%20op%20het%20werk/Regelgeving/Codex%20boek%20VI%20titel%203%20Asbest.pdf> methodiek verwijderingsmethodes

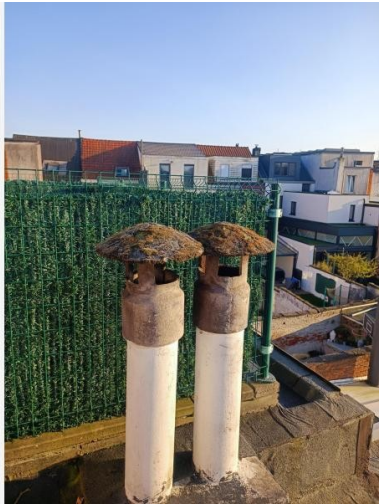
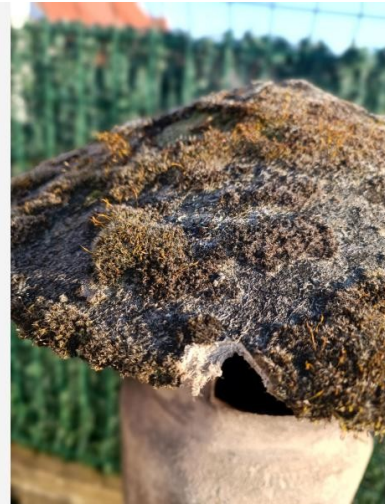
Eindbeoordeling materiaalrisico	Verhoogd materiaalrisico en/of verhoogde kans op vezelvrijgave
---------------------------------	--

Gebondenheid	Categorie 1: hechtgebonden in oorsprong
Asbestsoort (vezeltype)	Alleen chrysotiel aanwezig
Asbestconcentratie	Laag (< 50%)
Afschermingsgraad van het gehele materiaal	Geheel of deels vrij aan binnenluchtstromen
Toestand van het materiaal	Matig beschadigd, matig verweerd

#	Type	Referentie	Resultaat
2.1	Puntmonster	schouwhoed	Chrysotiel

Beschrijving	Schouwhoed
Omgeving	Buiten
Primaire drager	HVAC infrastructuur en uitrusting
Asbestmateriaal	Schouwhoed, ventilatiekap (anti-windval)
Bindmiddel van asbestmateriaal	Cement
Gebondenheid op basis van bindmiddel	Hecht
Hoeveelheid (gewicht - aantal)	<ul style="list-style-type: none">• 2,00 kg - 2 stuks
Totaal gewicht	4,00 kg
Eenvoudig bereikbaar	Ja
Bevestigingswijze	<ul style="list-style-type: none">• Geklemd
Identificatiemethode	Een monstername door de asbestdeskundige met laboanalyse door een asbestlabo.
Destructieve handeling voor identificatie	Nee
Opmerking	De vermelde oppervlaktes, diktes, gewichten en volumes betreffen een beredeneerde schatting. Er worden geen rechten verleend aan deze oppervlaktes/diktes/volumes.

- Verwijder dit asbestmateriaal zo snel mogelijk. Volg de toestand goed op.

- Eenvoudige handelingen: mag via doe-het-zelf of door werknemer(s) met opleidingsattest eenvoudige handelingen
EH via doe-het zelf De schouwhoed kan voorzichtig losgebeiteld worden, extra bevochtigen om stof te voorkomen
Standaard dragen van de nodige wegwerp beschermingsmiddelen FFP 3 masker, handschoenen en tyvec CAT III type 5-6, afwasbaar schoeisel
Bij de gemeente/containerpark afsluitzakken halen om dubbel in te pakken, sluit luchtdicht af en breng naar het plaatselijk containerpark als hechtgebonden asbestafval.
Voor hechtgebonden toepassingen: Bij verwijdering door doe-het-zelf moet men dit afval dubbel en luchtdicht verpakt aandienen bij het gemeentelijk recyclagepark. Men raadpleegt best op voorhand de voorwaarden van het recyclagepark. Zie ook link Zie <https://ovam.vlaanderen.be/wie-mag-wat-verwijderen>
<https://ovam.vlaanderen.be/voorzorgsmaatregelen-bij-asbestverwijdering>
<https://ovam.vlaanderen.be/asbestafval-afvoeren> Zie ook wetgevend kader (website van de OVAM en CODEX boek VI titel 3). <http://werk.belgie.be/sites/default/files/content/documents/Welzijn%20op%20het%20werk/Regelgeving/Codex%20boek%20VI%20titel%203%20Asbest.pdf> methodiek verwijderingsmethodes worden achteraan in het attest verder toegelicht

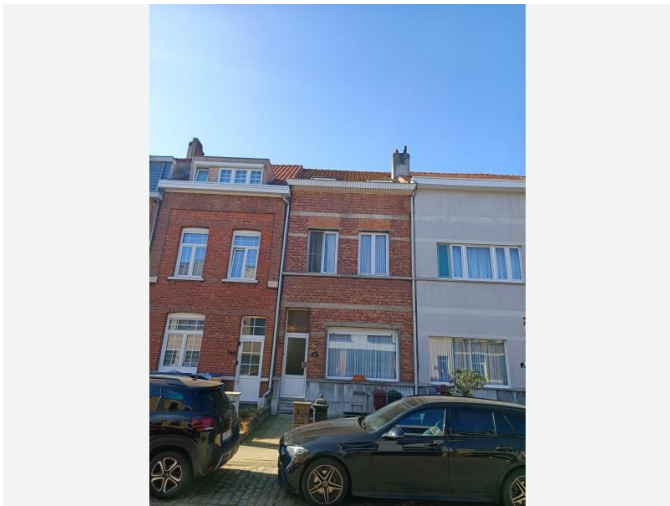
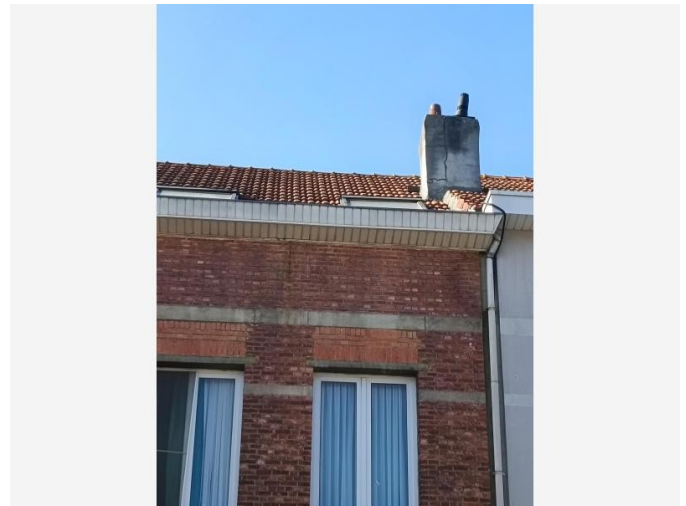
Eindbeoordeling materiaalrisico	Laag materiaalrisico en/of verlaagde kans op vezelvrijgave
---------------------------------	--

Gebondenheid	Categorie 1: hechtgebonden in oorsprong
Asbestsoort (vezeltype)	Crocidoliet aanwezig
Asbestconcentratie	Laag (< 50%)
Afschermingsgraad van het gehele materiaal	Geheel of deels vrij aan de buitenlucht, maar geen contact met binnenlucht
Toestand van het materiaal	Licht beschadigd, licht verweerd. Intacte calciumsilicaatplaat of materiaal met categorie 3-gebondenheid

Beschrijving	cementering schouw
Omgeving	Buiten
Primaire drager	HVAC infrastructuur en uitrusting
Asbestmateriaal	In-situ afwerkingslagen - Crepi
Bindmiddel van asbestmateriaal	Cement
Gebondenheid op basis van bindmiddel	Hecht
Hoeveelheid (gewicht - aantal)	<ul style="list-style-type: none">• 10,00 kg - 1 stuk
Totaal gewicht	10,00 kg
Eenvoudig bereikbaar	Ja
Bevestigingswijze	<ul style="list-style-type: none">• Verlijmd, ingegoten, versmeerd
Identificatiemethode	<p>De asbestdeskundige beoordeelt het materiaal als asbestverdacht en dus asbesthoudend, en dit zonder monstername.</p> <p>Motivatie: Er is een onderzoeksbeperking die monstername verhindert; De ruimte of het materiaal bevindt zich hoger dan 3,5 meter vanaf een vaste ondergrond.</p>
Destructieve handeling voor identificatie	Nee
Opmerking	<p>De toepassing (cementering schouw) is niet bereikbaar voor monstername. De toepassing blijft asbestverdacht.</p> <p>Extra controle /staal name aangewezen bij werken.</p> <p>De vermelde oppervlaktes en volumes betreffen een beredeneerde schatting. Er worden geen rechten verleend aan deze oppervlaktes/volumes.</p>

- Zorg voor een veilig beheer. Vermijd het beschadigen van het asbestmateriaal. Controleer de toestand jaarlijks op wijzigingen.
- Voer bijkomende staalname(s) uit.

Cementering wordt verwijderd tot op de draagmuur, dit is een losgebonden toepassing en dient verwijderd te worden in een hermetische zone. Voer bijkomende staalnames uit om bepaalde zones uit te sluiten.

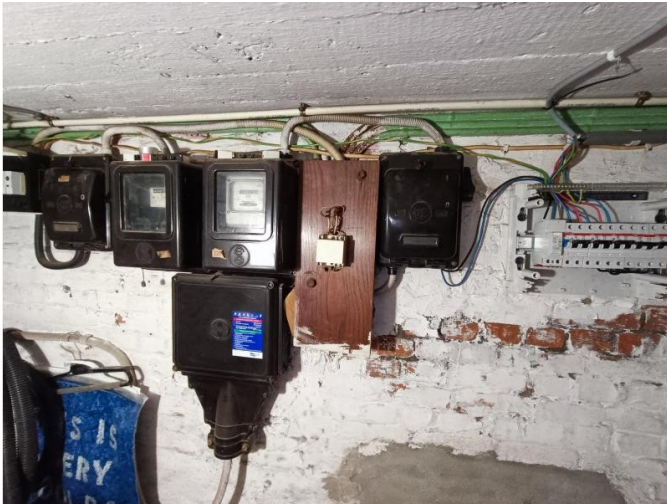
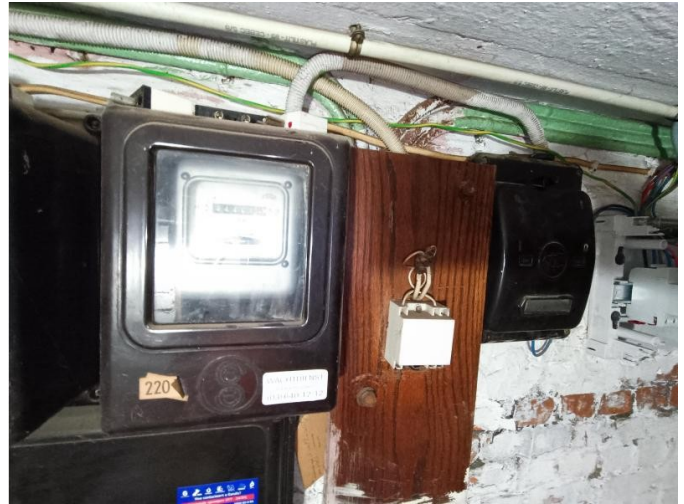
De toepassing is eigendom van de nutsmaatschappij. Bij verwijdering /vervangen van het toestel is een bijkomende staalname aangewezen om de berging van afvalstromen te beheersen. Dit valt dan onder de verantwoordelijkheid van de netwerkbeheerder.

Eindbeoordeling materiaalrisico	Laag materiaalrisico en/of verlaagde kans op vezelvrijgave
---------------------------------	--

Gebondenheid	Categorie 1: hechtgebonden in oorsprong
Asbestsoort (vezeltype)	Crocidoliet aanwezig
Asbestconcentratie	Laag (< 50%)
Afschermingsgraad van het gehele materiaal	Geheel of deels vrij aan de binnenlucht, maar geen contact met binnenluchtstromen
Toestand van het materiaal	Onbeschadigd, niet verweerd

Beschrijving	Bakeliet Tellerkast
Omgeving	Binnen
Primaire drager	Communicatie en elektrische infrastructuur en uitrusting
Asbestmateriaal	Plaat, paneel, tablet - Type Bakeliet
Bindmiddel van asbestmateriaal	Kunststof of -hars
Gebondenheid op basis van bindmiddel	Hecht
Hoeveelheid (oppervlakte - dikte - aantal)	<ul style="list-style-type: none"> • 0,50 m² - 0,20 cm - 2 stuks
Totaal volume	0,002 m ³
Eenvoudig bereikbaar	Ja
Bevestigingswijze	<ul style="list-style-type: none"> • Geschroefd
Identificatiemethode	<p>De asbestdeskundige beoordeelt het materiaal als asbestverdacht en dus asbesthoudend, en dit zonder monsternamen.</p> <p>Motivatie: De materialen behoren niet toe aan de eigenaar voor wie de asbestdeskundige de asbestinventaris uitvoert.</p>
Destructieve handeling voor identificatie	Nee
Opmerking	<p>Het is moeilijk te bepalen of de bakeliettoepassingen in de woning ook effectief asbesthoudend zijn (het kan ook gaan om de asbestvrije variant). Er werd geen monster genomen omwille van beschadiging aan een elektrisch gerelateerde toepassing, extra controle bij verwijdering van het verdacht materiaal. Deze toepassing is eigendom van de nutsmaatschappij. Vermoedelijk zal de toepassing verwijderd worden bij aanpassing van het elektriciteitsnetwerk.</p>

- Zorg voor een veilig beheer. Vermijd het beschadigen van het asbestmateriaal. Controleer de toestand jaarlijks op wijzigingen.
- Voer bijkomende staalname(s) uit.
- Een bijkomend onderzoek zou kunnen gebeuren na demontage van de toepassing, zodat dit op een veilige en verantwoorde manier kan gebeuren. Het bijkomend onderzoek kan bijdragen tot een betere inschatting van het risico en helpt om de (mogelijke) asbestafvalstroom te beperken.

De toepassing dient verwijderd te worden door de netbeheerder, vermoedelijk word dit uitgevoerd wanneer de oude meterkast vervangen word door een digitale meter. Zie ook link Zie <https://ovam.vlaanderen.be/wie-mag-wat-verwijderen> <https://ovam.vlaanderen.be/voorzorgsmaatregelen>

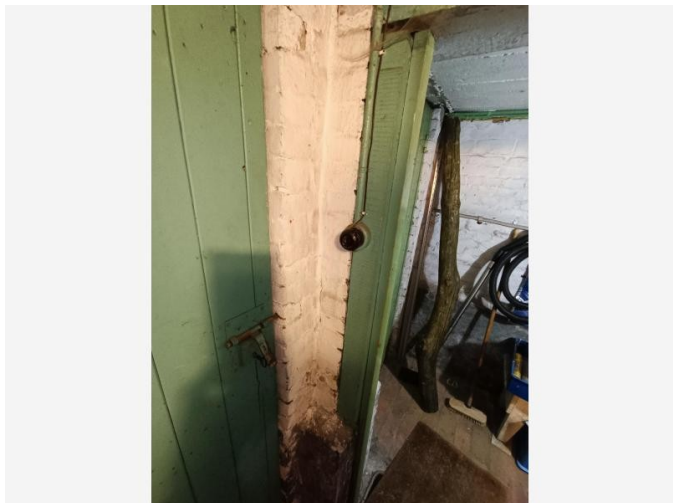
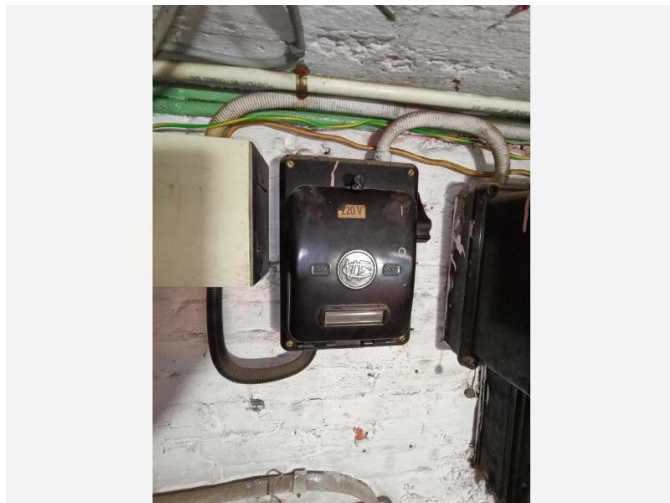
Fiche 5: Bakeliet toep.(schakelaars-stopcontact.-verdeeldozen-radiatorknoppen

Eindbeoordeling materiaalrisico	Laag materiaalrisico en/of verlaagde kans op vezelvrijgave
---------------------------------	--

Gebondenheid	Categorie 1: hechtgebonden in oorsprong
Asbestsoort (vezeltype)	Crocidoliet aanwezig
Asbestconcentratie	Laag (< 50%)
Afschermingsgraad van het gehele materiaal	Geheel of deels vrij aan de binnenlucht, maar geen contact met binnenluchtstromen
Toestand van het materiaal	Onbeschadigd, niet verweerd

Beschrijving	Bakeliet toep.(schakelaars-stopcontact.-verdeeldozen-radiatorknoppen
Omgeving	Binnen
Primaire drager	Communicatie en elektrische infrastructuur en uitrusting
Asbestmateriaal	Plaat, paneel, tablet - Type Bakeliet
Bindmiddel van asbestmateriaal	Kunststof of -hars
Gebondenheid op basis van bindmiddel	Hecht
Hoeveelheid (oppervlakte - dikte - aantal)	<ul style="list-style-type: none"> • 0,20 m² - 1,00 cm - 3 stuks
Totaal volume	0,006 m ³
Eenvoudig bereikbaar	Ja
Bevestigingswijze	<ul style="list-style-type: none"> • Geschroefd
Identificatiemethode	<p>De asbestdeskundige beoordeelt het materiaal als asbestverdacht en dus asbesthoudend, en dit zonder monstername.</p> <p>Motivatie: De monstername brengt andere schade aan dan schade die inherent is aan de monstername.</p>
Destructieve handeling voor identificatie	Nee
Opmerking	<p>Het is moeilijk te bepalen of de bakeliettoepassingen in de woning ook effectief asbesthoudend zijn (het kan ook gaan om de asbestvrije variant).</p> <p>Er werd geen monster genomen ovw beschadiging aan een elektrisch gerelateerde toepassing, extra controle bij verwijdering van het verdacht materiaal.</p>

- Zorg voor een veilig beheer. Vermijd het beschadigen van het asbestmateriaal. Controleer de toestand jaarlijks op wijzigingen.
- Voer bijkomende staalname(s) uit.

- Eenvoudige handelingen: mag via doe-het-zelf of door werknemer(s) met opleidingsattest eenvoudige handelingen
Schakelaars, stopcontacten en andere gelijkaardige toepassingen kunnen eenvoudig losgeschroefd worden --> EH doe-het-zelf. Afgesloten of verzegelde kast --> EH opgeleid techniker personeel 8u basisopleiding asbest. Voor elektrische infrastructuur en uitrusting dient u vooraleer men deze toepassing gaat bevochtigen de elektriciteit af te sluiten (zoniet elektrocutie-/brandgevaar). standaard dragen van de nodige wegwerp beschermingsmiddelen FFP 3 masker , handschoenen en tyvec CAT III type 5-6 , afspoelbaar schoeisel Losschroeven en dubbel verpakken in plastic , sluit luchtdicht af en breng dit als hechtgebonden afval naar een plaatselijk containerpark. Voor hechtgebonden toepassingen: Bij verwijdering door doe-het-zelf moet men dit afval dubbel en luchtdicht verpakt aandienen bij het gemeentelijk recyclagepark. Men raadpleegt best op voorhand de voorwaarden van het recyclagepark.

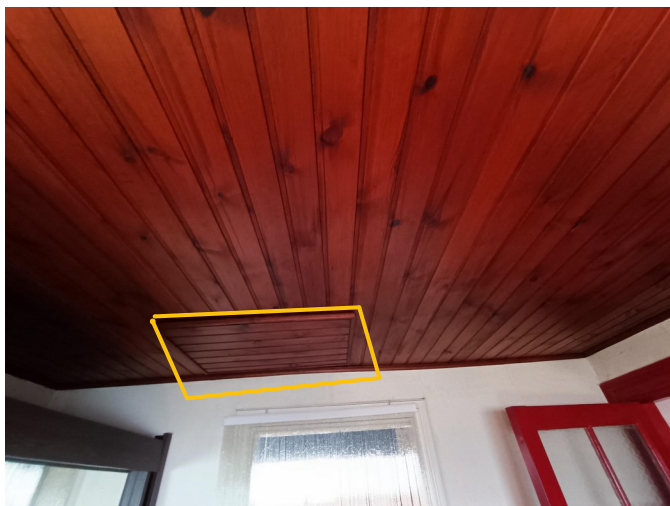
Reden: Het onderzoek kan niet uitgevoerd worden binnen de bepalingen van de Welzijnswet

Uitleg van de asbestdeskundige: Zolder ruimte is niet bereikbaar ,(luikje is vast genageld/geschroefd) extra controle aangewezen bij toegankelijkheid.

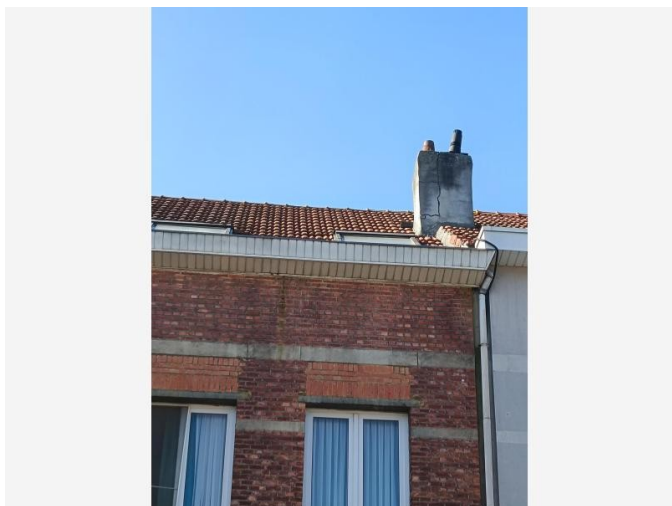
Reden: Het te onderzoeken materiaal situeert zich hoger dan 3,50 m te rekenen vanaf een veilige ondergrond

Uitleg van de asbestdeskundige: Bij werken (dak of reiniging schouw) kan een stelling geplaatst worden, het is niet duidelijk of er asbestverdachte materialen aanwezig zijn in/rond de schouw.

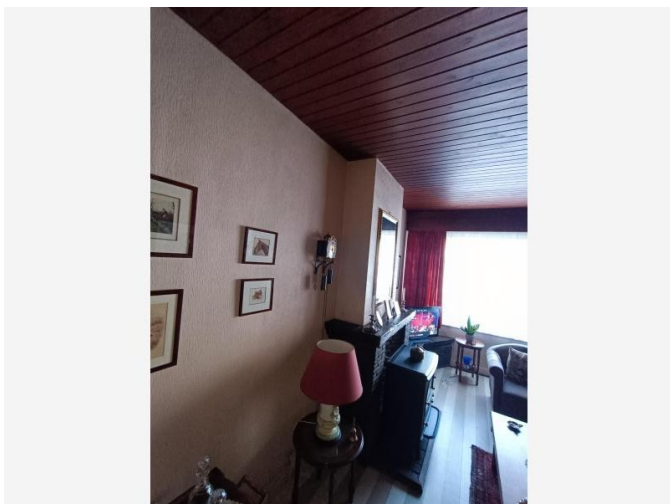
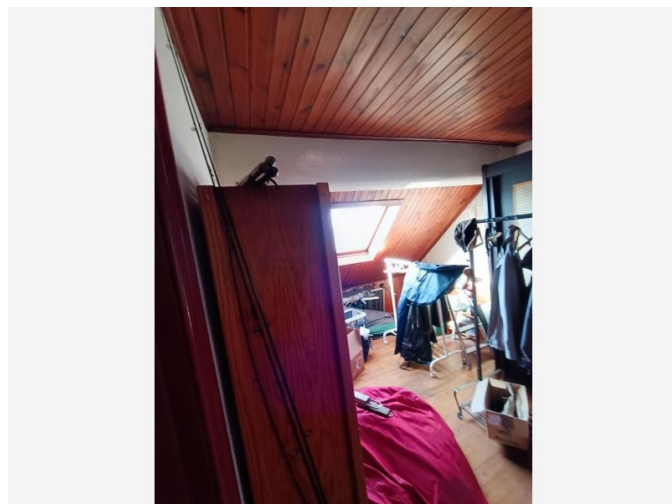
plafonds zijn afgewerkt met valse plafonds in plaatmateriaal. (hout-gipskarton) Het is niet duidelijk of er pleisterwerk of ander verdacht asbestmateriaal aanwezig is achter / op deze valse plafonds, het is aangewezen om bijkomend onderzoek uit te voeren bij werken. Zonder destructieve handeling is het niet mogelijk om na te gaan of er asbesthoudende materialen aanwezig zijn achter de plafond afwerking. Als bij sloop of renovatie blijkt dat er achter deze plafonds nog pleisterwerk of asbest verdachte toepassingen aanwezig zijn, moet dit bemonsterd worden.

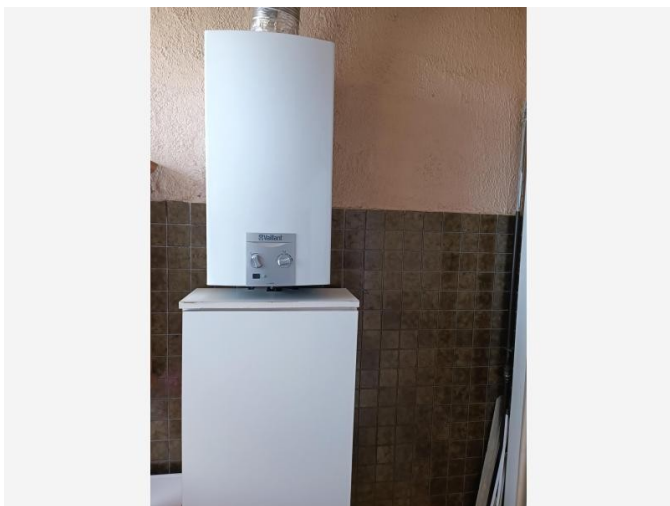
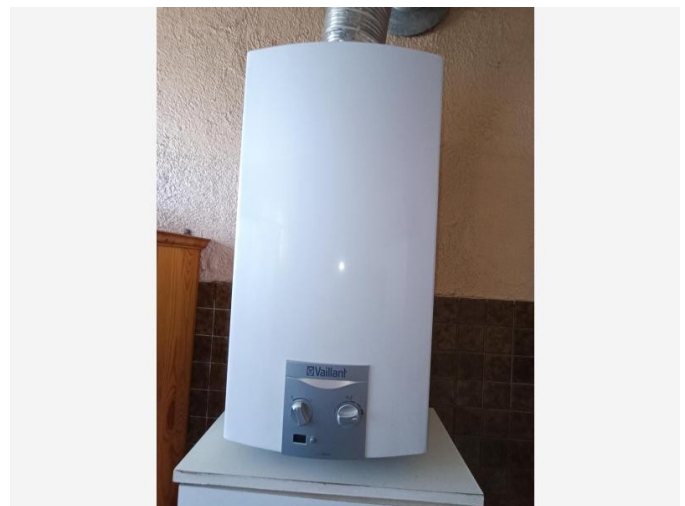
Beschrijving	Notitie	Terug te vinden op plannen
Fiche 15: CV Ketel/boiler	De CV ketel werd gecontroleerd(Vaillant) en is niet asbest verdacht geen risico bouwjaar.	Plan 1.7: plan glv
Fiche 16: Pannen puntdak	Pannen puntdak zijn niet asbestverdacht .	Plan 1.15: plan dak
Fiche 17: Onderdak niet verdacht	Het dak werd gecontroleerd (via een dakraam ,optillen van een dakpan). Er is geen verdacht onderdak vastgesteld . Deze handeling is een steekproef , er is geen garantie dat het volledige dak met éénzelfde materiaal is opgebouwd. Dit kan enkel via destructief onderzoek vastgesteld worden.	Plan 1.14: plan dak
Fiche 18: Kit niet verdacht (visueel vastgesteld)	De gebruikte siliconen kit is niet asbestverdacht	Plan 1.7: plan glv Plan 1.11: plan 1 verd
