# Asbestinventarisatattest

Pastorijstraat 72, 2590 Berlaar

Attestnummer : 20260327-000407.001

Uitgegeven op : 27.03.2026

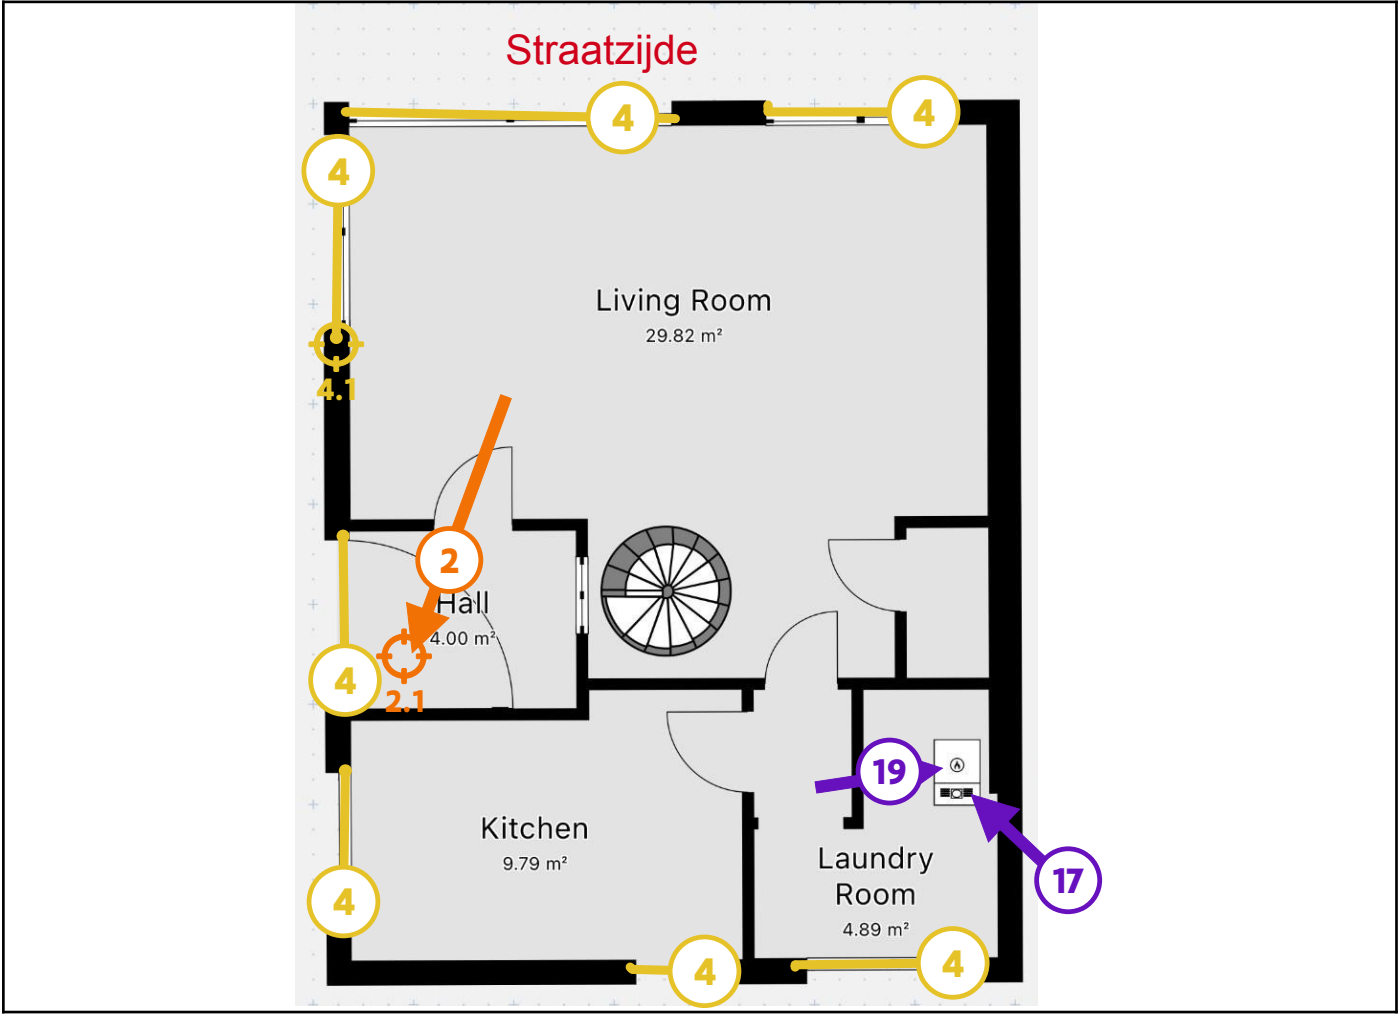
# Plan 1.2: Gelijkvloers

| Beschrijving | Type | Actie |
|---|---|---|
| 2. Doorvoer watermeter | Asbestmateriaal | Verwijderen |
| 4. Mastiek raamwerk woning | Asbestmateriaal | Zorgvuldig beheren |

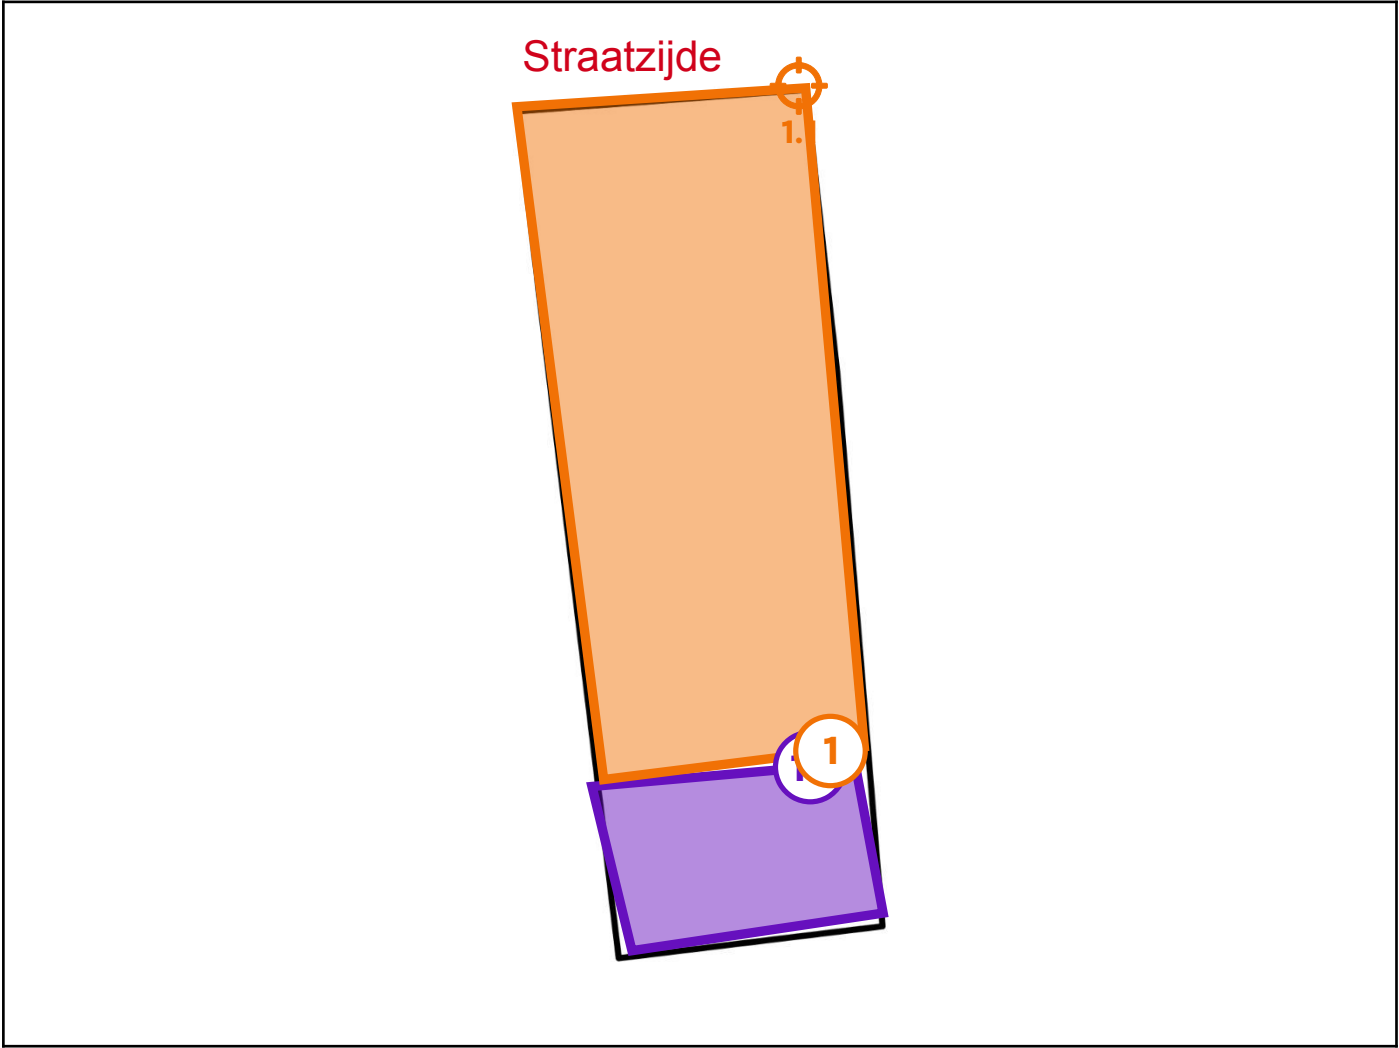
### Plan 3.1: Tuinberging plan

| Beschrijving | Type | Actie |
|---|---|---|
| 1. Golfplaten tuinberging | Asbestmateriaal | Verwijderen |

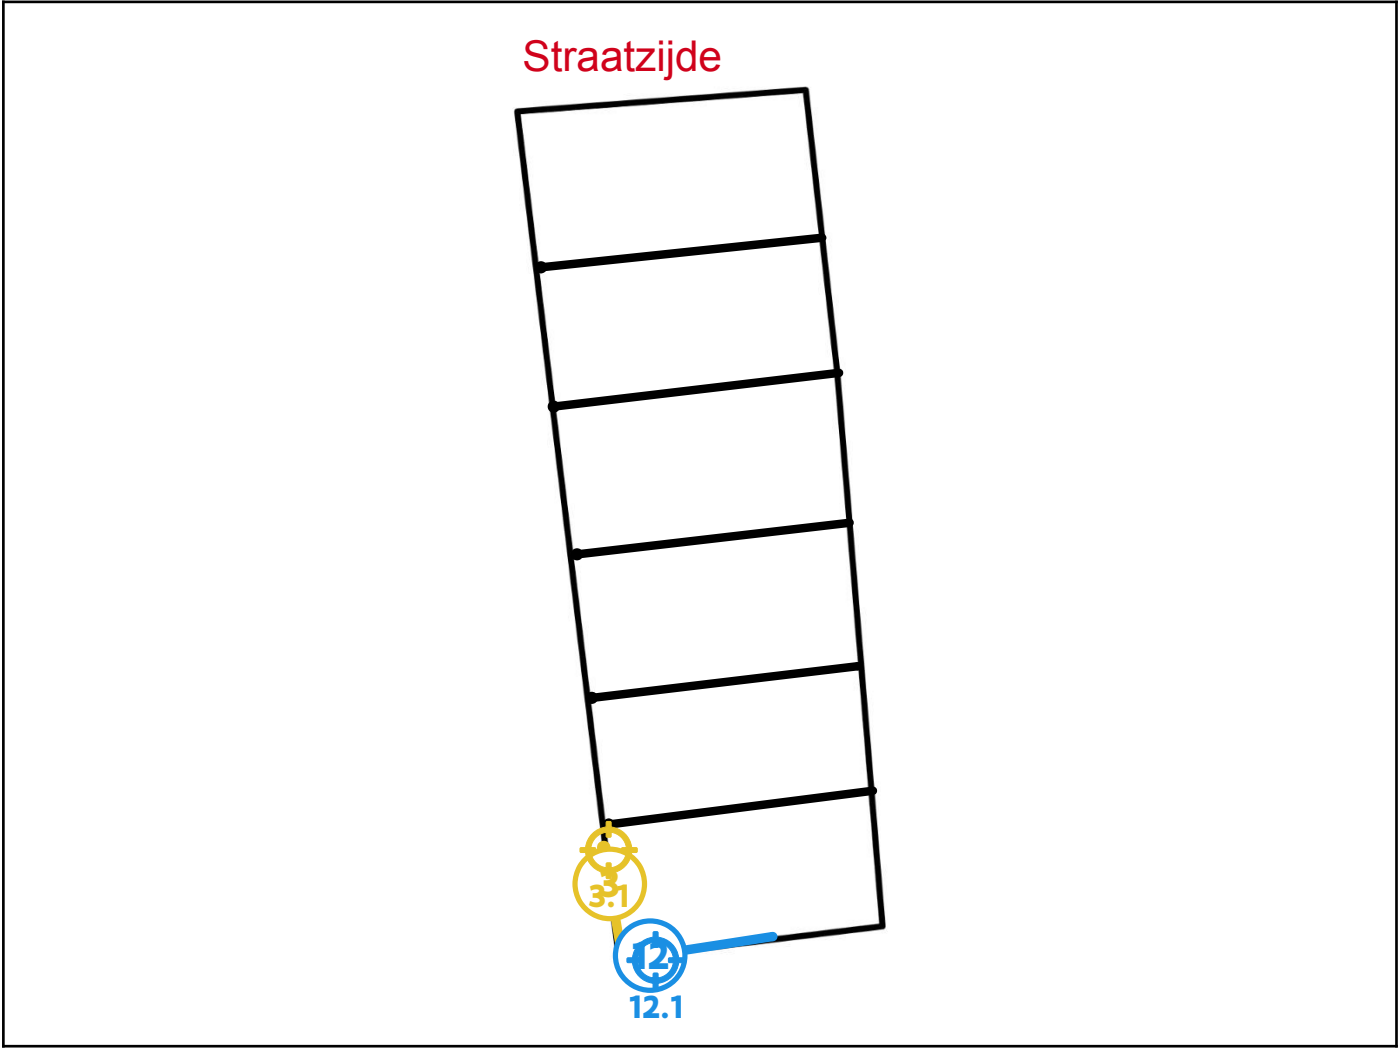
### Plan 3.2: Tuinberging plan

| Beschrijving | Type | Actie |
|---|---|---|
| 3. Stopverf alu raamwerk tuinberging | Asbestmateriaal | Zorgvuldig beheren |

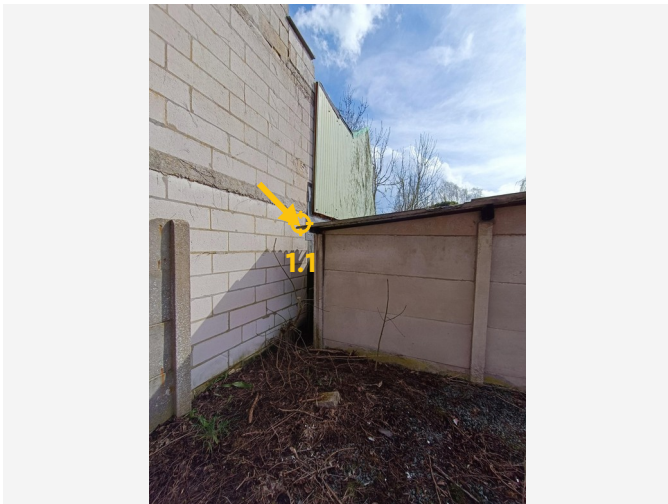
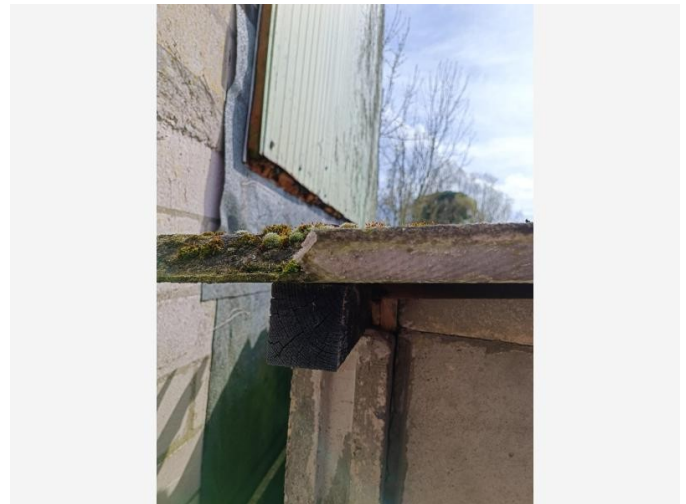
Het asbestmateriaal valt onder de mijlpaal van 2034.

Reinigen/afschuren/ontmossen golfplaten (golfplaten mogen op geen enkele manier gereinigd of afgeschuurd worden. Totaalverbod sinds 27 april 2019) Sinds 27 april 2019 is het verboden om zonnepanelen, een overzet dak of andere constructies (zoals reclamepanelen) te plaatsen op asbestcementen dak- of gevelbekleding. Herstelwerkzaamheden zoals verwijderen van deels beschadigde golfplaten en vervangen door nieuwe platen kan aanleiding geven tot blootstelling, gebruik persoonlijke beschermingsmiddelen tijdens deze werken. (mondmasker ffp3, wegwerphandschoenen, tyvec CAT III type 5/6) , afwasbaar schoeisel

| Eindbeoordeling materiaalarisico | Verhoogd materiaalarisico en/of verhoogde kans op vezelvrijgave |

| Toestand van het materiaal | Matig beschadigd, matig verweerd |

| # | Type | Referentie | Resultaat |
|---|---|---|---|
| 1.1 | Puntmonster | 6 | Chrysotiel |

| Asbestmateriaal | Dak- en gevelbekleding - Golfplaat |

- Verwijder dit asbestmateriaal zo snel mogelijk. Volg de toestand goed op.
- Hemelwater dat afspoelt van asbestcement daken of gevels kan asbestdeeltjes bevatten. Gebruik het enkel voor gesloten circuits (bv. spoelen toiletten). Reinig na het vervangen van het dak of de gevel de dakgoten en regenwaterput of -ton om asbesthoudend sediment of slib te verwijderen

- Eenvoudige handelingen: mag via doe-het-zelf of door werknemer(s) met opleidingsattest eenvoudige handelingen  
EH via doe-het zelf Standaard dragen van de nodige wegwerp beschermingsmiddelen FFP 3 masker , handschoenen en tyvec CAT III type 5-6 , afwasbaar schoeisel Indien mogelijk de ondervloer afdekken , golfplaten voorzichtig verwijderen, extra fixeren, niet breken , niet gooien, onmiddellijk dubbel verpakken , luchtdicht afsluiten of voorzichtig in container met asbest bag plaatsen. Voldoende benevelen/bevochtigen tijdens de duur van de werken. Indien golfplaten in slechte staat zijn en kans bestaat op breken : Eenvoudige handeling opgeleid personeel , alle werknemer(s) moeten wel beschikken over een opleidingsattest eenvoudige handelingen 8u Voor hechtgebonden toepassingen: Bij verwijdering door doe-het-zelf moet men dit afval dubbel en luchtdicht verpakt aandienen bij het gemeentelijk recyclagepark. Men raadpleegt best op voorhand de voorwaarden van het recyclagepark. Zie ook link Zie <https://ovam.vlaanderen.be/wie-mag-wat->

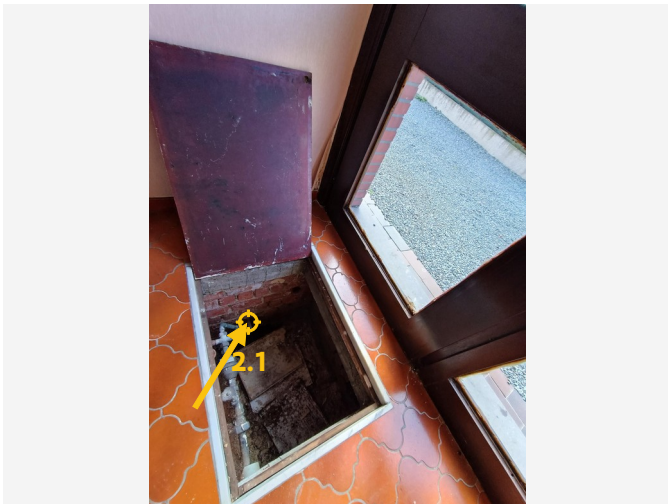
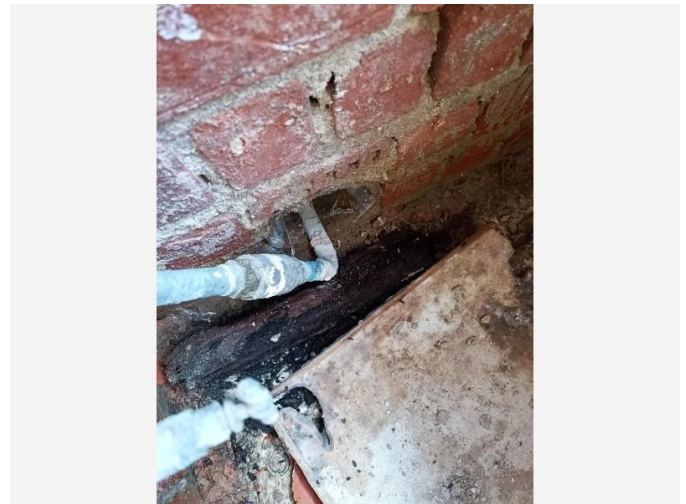
Het asbestmateriaal valt onder de mijlpaal van 2040.

| Eindbeoordeling materiaalrisico | Verhoogd materiaalrisico en/of verhoogde kans op vezelvrijgave |

| Toestand van het materiaal | Licht beschadigd, licht verweerd. Intacte calciumsilicaatplaat of materiaal met categorie 3-gebondenheid |

| # | Type | Referentie | Resultaat |
|---|---|---|---|
| 2.1 | Puntmonster | 7 | Chrysotiel, Crocidoliet |

| Asbestmateriaal | Buis, koker, leiding, pijp, doorvoer |

- Zorg voor een veilig beheer. Vermijd het beschadigen van het asbestmateriaal. Controleer de toestand jaarlijks op wijzigingen.

De buis kan voorzichtig rondom losgebeiteld worden (zonder deze te breken), extra bevochtigen om stof te voorkomen. Standaard dragen van de nodige wegwerp beschermingsmiddelen FFP 3 masker, handschoenen en tyvecat III type 5-6, afwasbaar schoeisel.

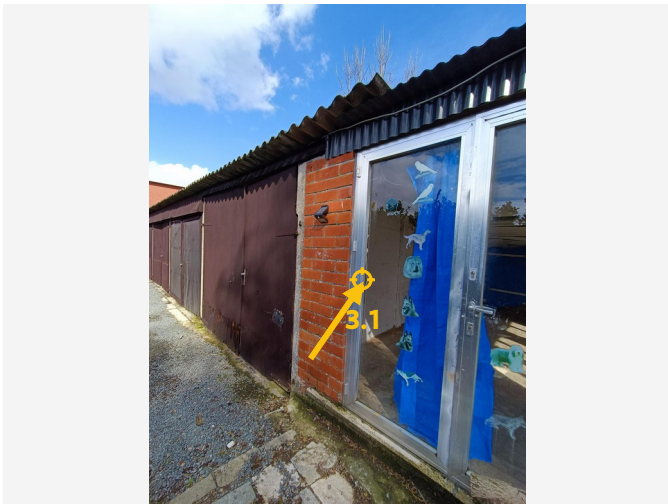
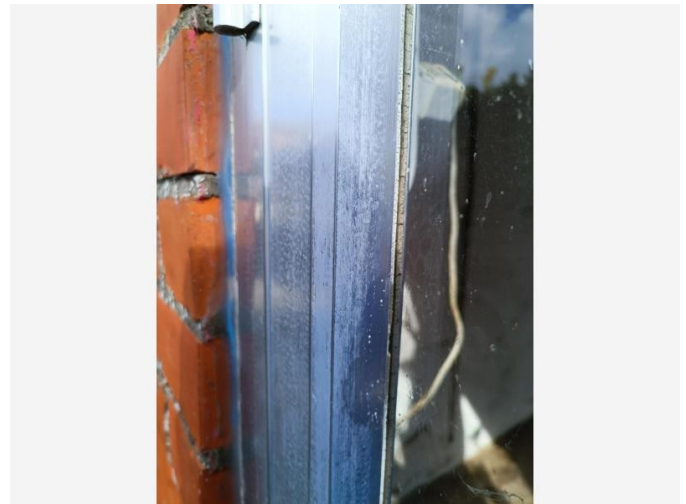
Het asbestmateriaal valt onder de mijlpaal van 2040.

| Opmerking | <p>Verdacht kitwerk aan alu raamwerk werd bemonsterd ter controle.</p> <p>Hoeveelheden betreft +/- 10 lm</p> <p>Het gewicht en lm is een beredeneerde schatting. Er worden geen rechten verleend aan deze oppervlaktes. De dikte is een schatting die voorkomt uit de monsterplaatsen en is daarom niet altijd representatief.</p> |

- Zorg voor een veilig beheer. Vermijd het beschadigen van het asbestmateriaal. Controleer de toestand jaarlijks op wijzigingen.

- Eenvoudige handelingen: mag via doe-het-zelf of door werknemer(s) met opleidingsattest eenvoudige handelingen  
Kit aluminium ramen: Wordt sterk afgeraden deze toepassing via doe-het zelf te verwijderen omwille van reële kans op vezelvrijgave. Verwijdering doe het zelf en EH opgeleid personeel: De toepassing extra fixeren en losbeitelen Standaard dragen van de nodige wegwerp beschermingsmiddelen FFP 3 masker, handschoenen en tyvec CAT III type 5-6, afspoelbaar schoeisel

Voor afdichtingsmateriaal tussen glas en schrijnwerk is het aangeraden dat het raam (kozijn, glas en afdichtingsmateriaal) in zijn geheel verwijderd wordt.

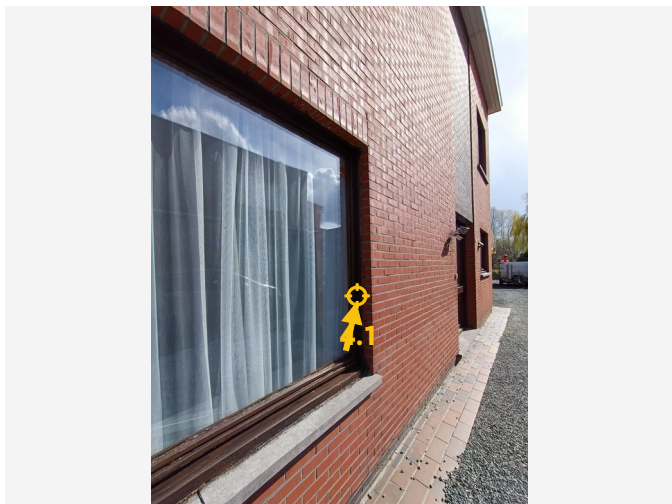
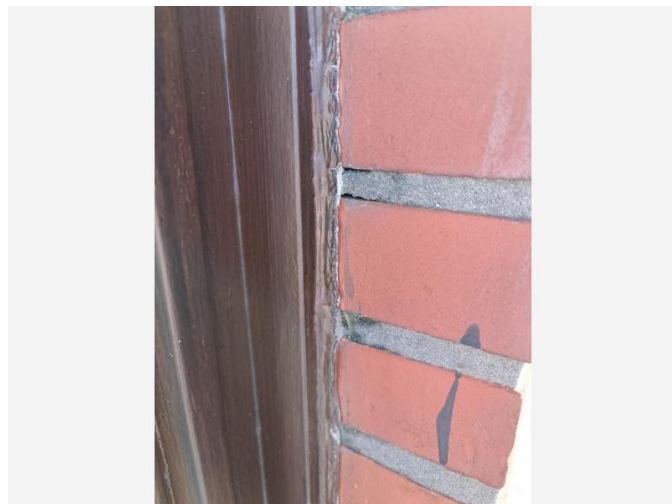
| Opmerking | <p>Verdachte mastiek werd bemonsterd ter controle.</p> <p>Hoeveelheden betreft +/- 57 lm</p> <p>Het gewicht en lm is een beredeneerde schatting. Er worden geen rechten verleend aan deze oppervlaktes. De dikte is een schatting die voorkomt uit de monsterplaatsen en is daarom niet altijd representatief</p> |

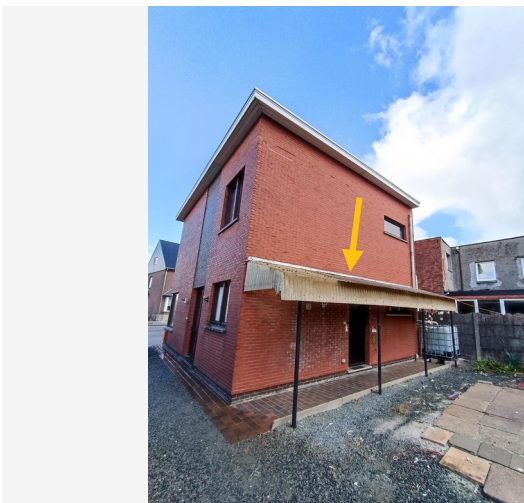
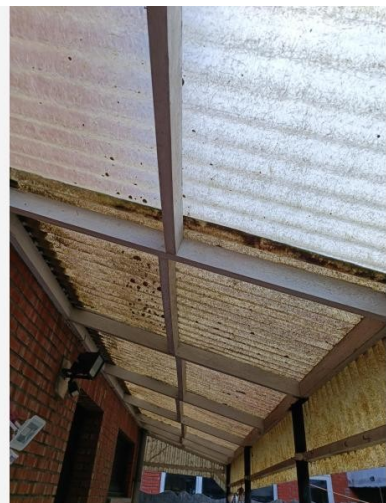
## Fiche 18: Afdak

| Beschrijving | Notitie | Terug te vinden op plannen |
|---|---|---|
| Fiche 18: Afdak | De dakbedekking van het afdak werd gecontroleerd. Deze bestaat uit kunststof plaatwerk en bevat geen asbest verdachte materialen. | Plan 2.1: Afdak plan |

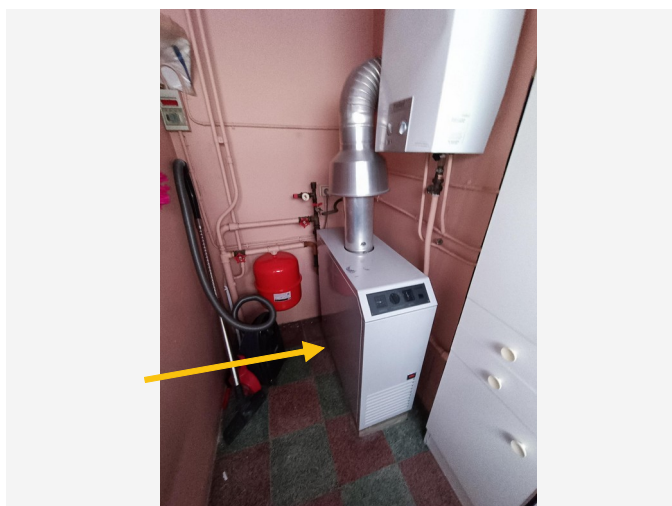
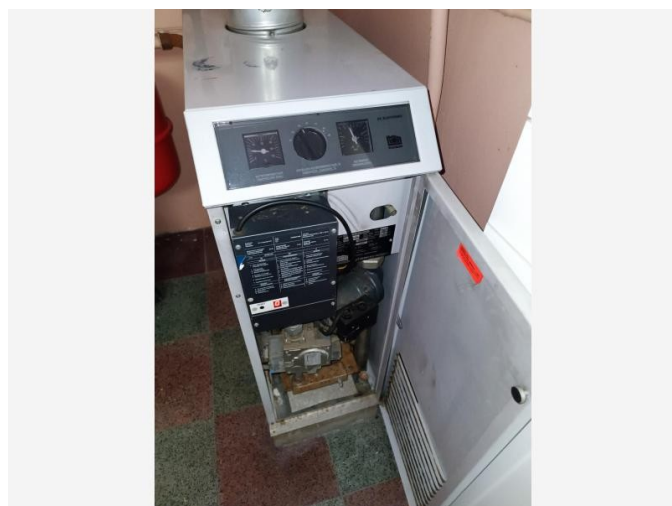
### Fiche 19: CV-ketel staand

| Beschrijving | Notitie | Terug te vinden op plannen |
|---|---|---|
| Fiche 19: CV-ketel staand | <p>Het exact gebruik van asbesthoudend materiaal is niet gekend .</p> <p>Laat de ketel controleren door een opgeleid techniker (basis 8 u asbest) tijdens het onderhoud.</p> | Plan 1.2: Gelijkvloers |
