# Asbestinventarisatetest

Kloosterstraat 83, 2270 Herenthout

Attestnummer : 20260314-000129.001

Uitgegeven op : 14.03.2026

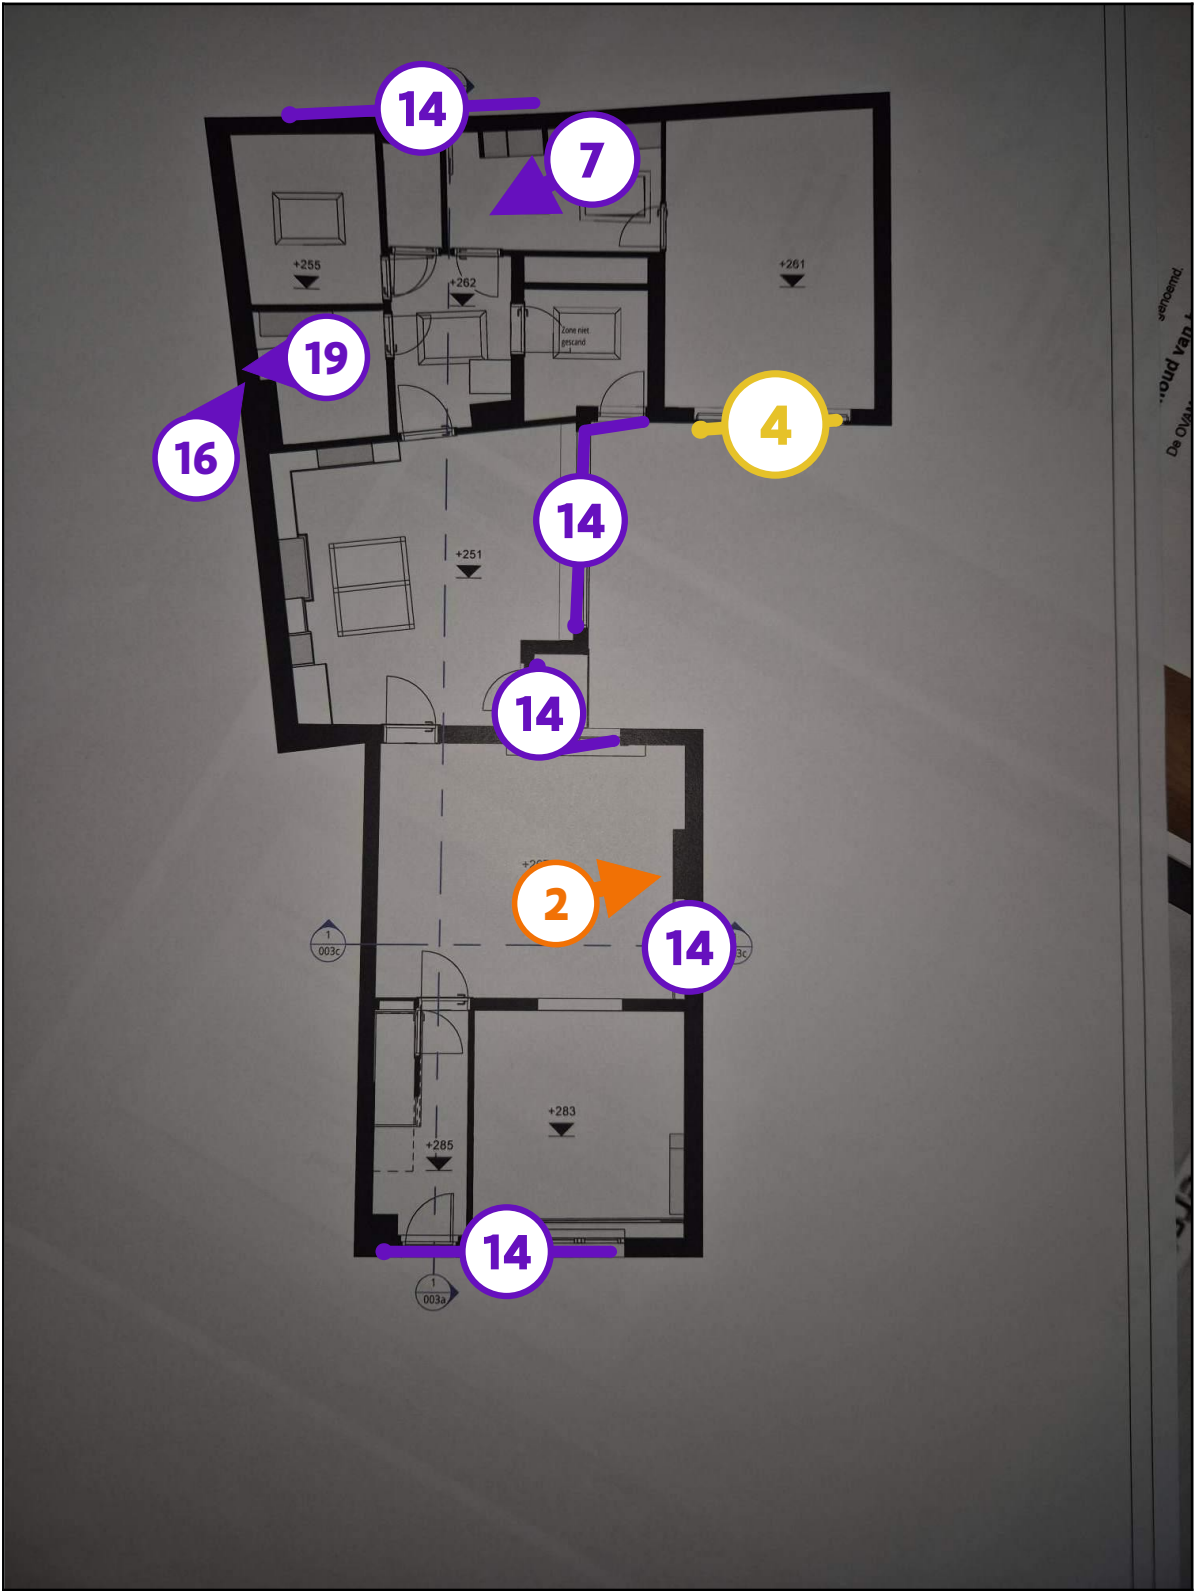
# Plan 1.2: Gelijkvloers

| 2. Koord kachel | Asbestmateriaal | Verwijderen |
| 4. Mastieken | Asbestmateriaal | Zorgvuldig beheren |
| 7. Deksel | Beperking | - |

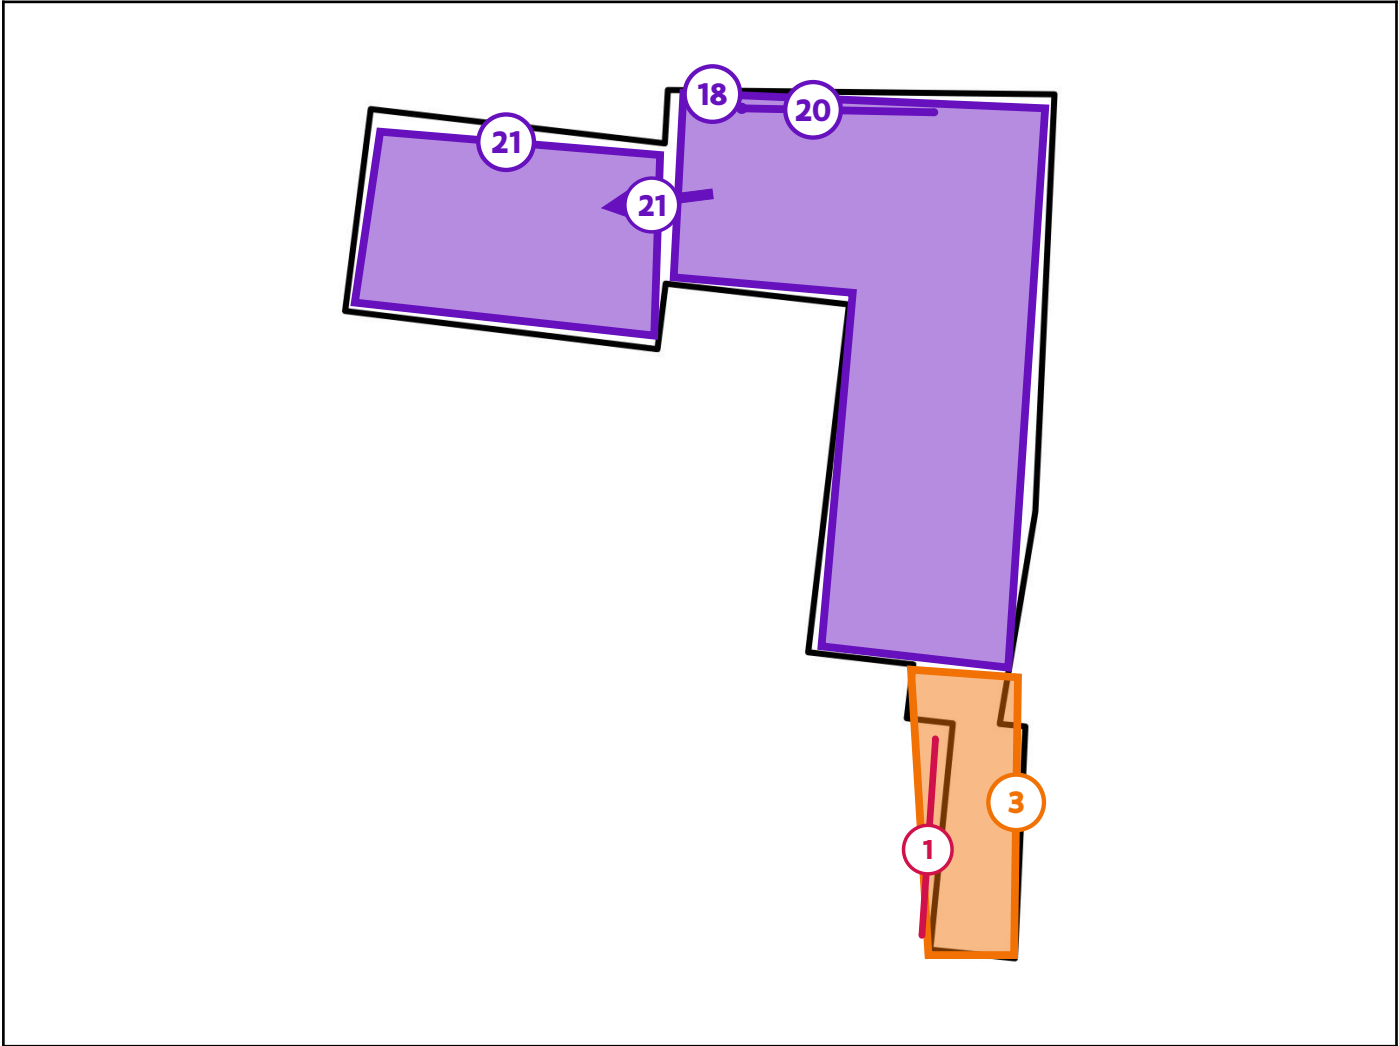
# Plan 1.7: Hoofdgebouw plan

| Beschrijving | Type | Actie |
|---|---|---|
| 1. Resten dakgoot | Asbestmateriaal | Dringend verwijderen |
| 3. Golfplaten | Asbestmateriaal | Verwijderen |

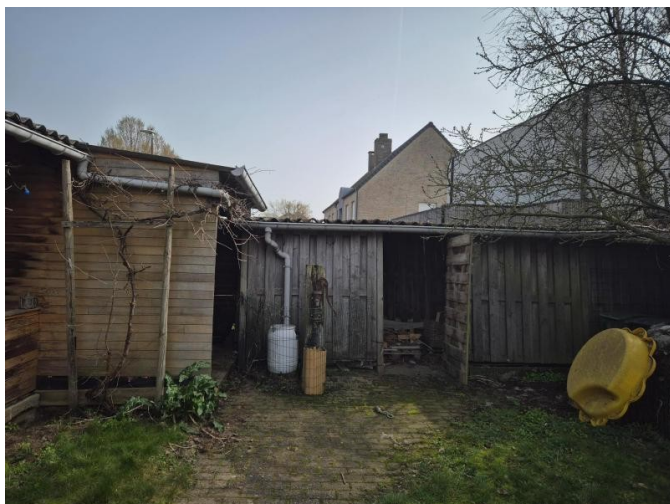
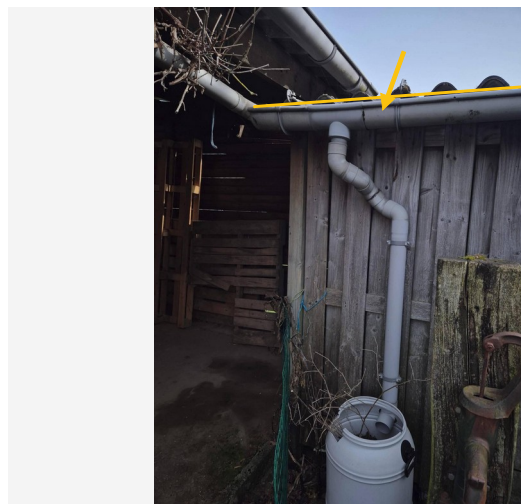
**Dringend verwijderen**

| Beschrijving | Resten dakgoot |
| Type afvalstof | Betreft resten (contaminatie) van verwerking of beschadiging |
| Gebondenheid resten | Niet hecht |
| Identificatiemethode | De asbestdeskundige beoordeelt het materiaal als asbestverdacht en dus asbesthoudend, en dit zonder monstername. |
| Opmerking | Besmet materiaal in dakgoot (mos en asbest vermengd) |

- Verwijder het asbestafval.

Verwijder het zo voorzichtig mogelijk, zonder te schrapen, schuren of mechanisch te bewerken. Maak het materiaal licht vochtig om stofvorming te beperken en werk rustig met handgereedschap. Vermijd beschadiging en loskomende resten. Reinig de werkzone na afloop met een vochtige doek.

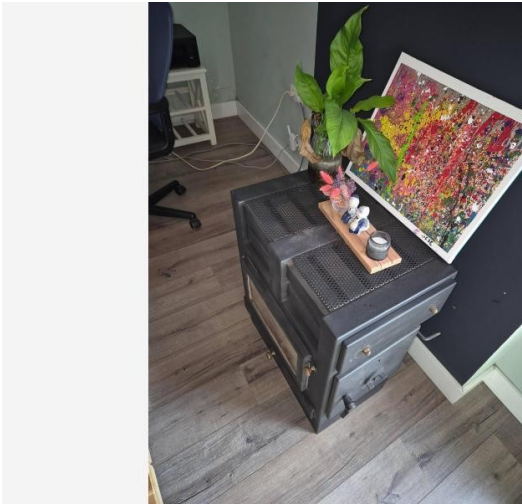
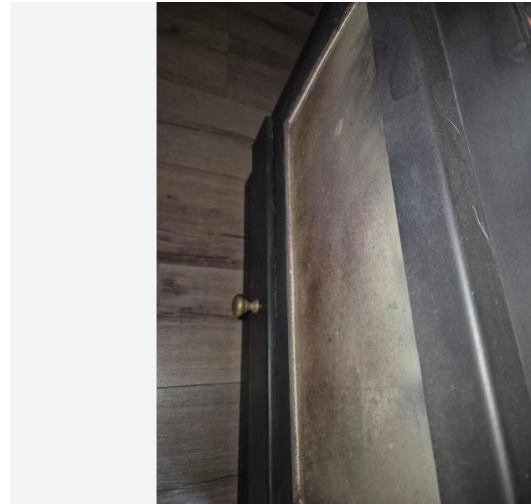
Verwijderen

| Eindbeoordeling materiaalrisico | Verhoogd materiaalrisico en/of verhoogde kans op vezelvrijgave |

| Gebondenheid | Categorie 3: niet-hechtgebonden met weinig of geen matrix |
| Asbestsoort (vezeltype) | Alleen chrysotiel aanwezig |
| Asbestconcentratie | Hoog ( $\geq 50\%$ ) |
| Toestand van het materiaal | Licht beschadigd, licht verweerd. Intacte calciumsilicaatplaat of materiaal met categorie 3-gebondenheid |

| Beschrijving | Koord kachel |

- Zorg voor een veilig beheer. Vermijd het beschadigen van het asbestmateriaal. Controleer de toestand jaarlijks op wijzigingen.
- Verwijder dit asbestmateriaal zo snel mogelijk. Volg de toestand goed op.
- Voer bijkomende staalname(s) uit.

Verwijder het zo voorzichtig mogelijk, zonder te schrapen, schuren of mechanisch te bewerken. Maak het materiaal licht vochtig om stofvorming te beperken en werk rustig met handgereedschap. Vermijd beschadiging en loskomende resten. Reinig de werkzone na afloop met een vochtige doek.

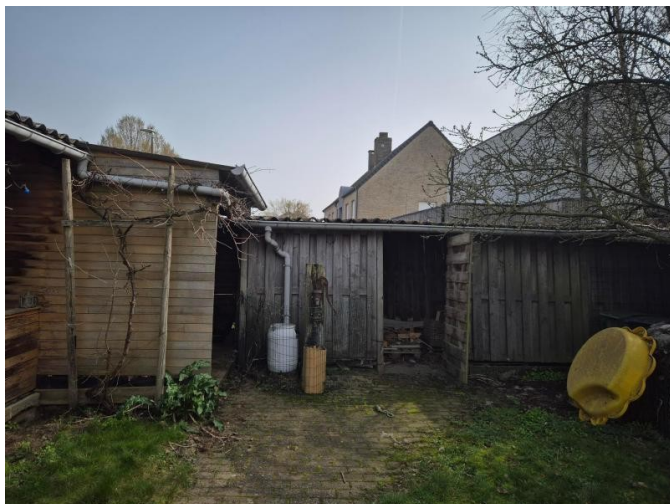
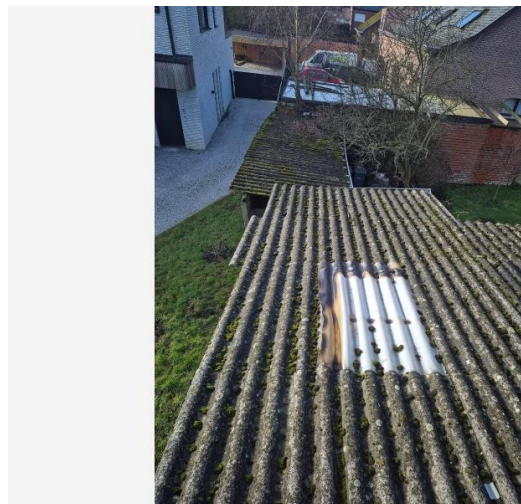
Verwijderen

| Eindbeoordeling materiaalrisico | Verhoogd materiaalrisico en/of verhoogde kans op vezelvrijgave |

| Gebondenheid | Categorie 1: hechtgebonden in oorsprong |
| Asbestsoort (vezeltype) | Crocidoliet aanwezig |
| Asbestconcentratie | Laag (< 50%) |
| Toestand van het materiaal | Matig beschadigd, matig verweerd |

| Beschrijving | Golfplaten |

- Zorg voor een veilig beheer. Vermijd het beschadigen van het asbestmateriaal. Controleer de toestand jaarlijks op wijzigingen.
- Verwijder dit asbestmateriaal zo snel mogelijk. Volg de toestand goed op.
- Hemelwater dat afspoelt van asbestcement daken of gevels kan asbestdeeltjes bevatten. Gebruik het enkel voor gesloten circuits (bv. spoelen toiletten). Reinig na het vervangen van het dak of de gevel de dakgoten en regenwaterput of -ton om asbesthoudend sediment of slib te verwijderen
- Voer bijkomende staalname(s) uit.

Verwijder het zo voorzichtig mogelijk, zonder te schrapen, schuren of mechanisch te bewerken. Maak het materiaal licht vochtig om stofvorming te beperken en werk rustig met handgereedschap. Vermijd beschadiging en loskomende resten. Reinig de werkzone na afloop met een vochtige doek.

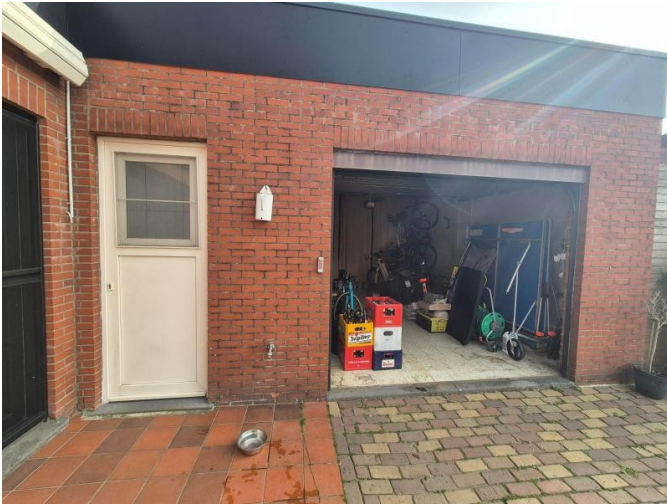
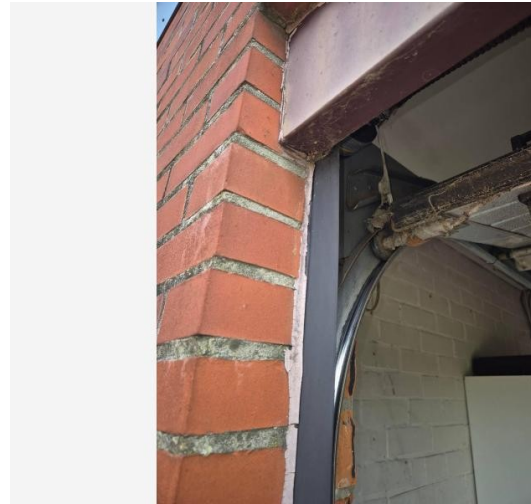
Zorgvuldig beheren

- Zorg voor een veilig beheer. Vermijd het beschadigen van het asbestmateriaal. Controleer de toestand jaarlijks op wijzigingen.
- Verwijder dit asbestmateriaal zo snel mogelijk. Volg de toestand goed op.
- Voer bijkomende staalname(s) uit.

Verwijder het zo voorzichtig mogelijk, zonder te schrapen, schuren of mechanisch te bewerken. Maak het materiaal licht vochtig om stofvorming te beperken en werk rustig met handgereedschap. Vermijd beschadiging en loskomende resten. Reinig de werkzone na afloop met een vochtige doek.

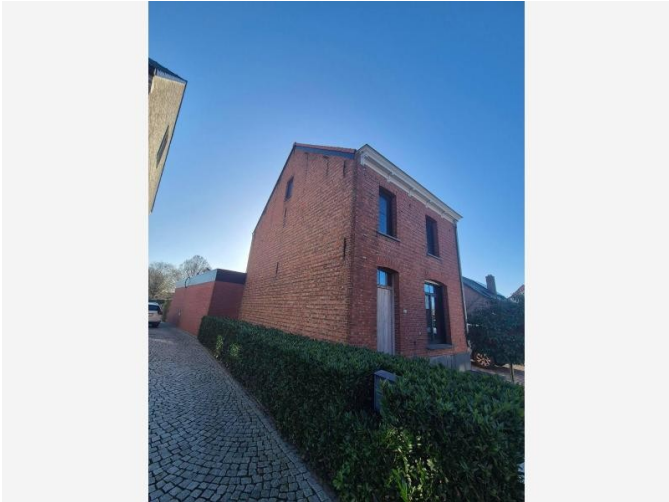
## Fiche 6: Materialen hoger dan 3,5m vanaf veilige ondergrond

Beperking
