Asbestinventarisatetest

Gestelsesteenweg 39, 2450 Meerhout

Attestnummer : 20260325-000224.000

Uitgegeven op : 25.03.2026

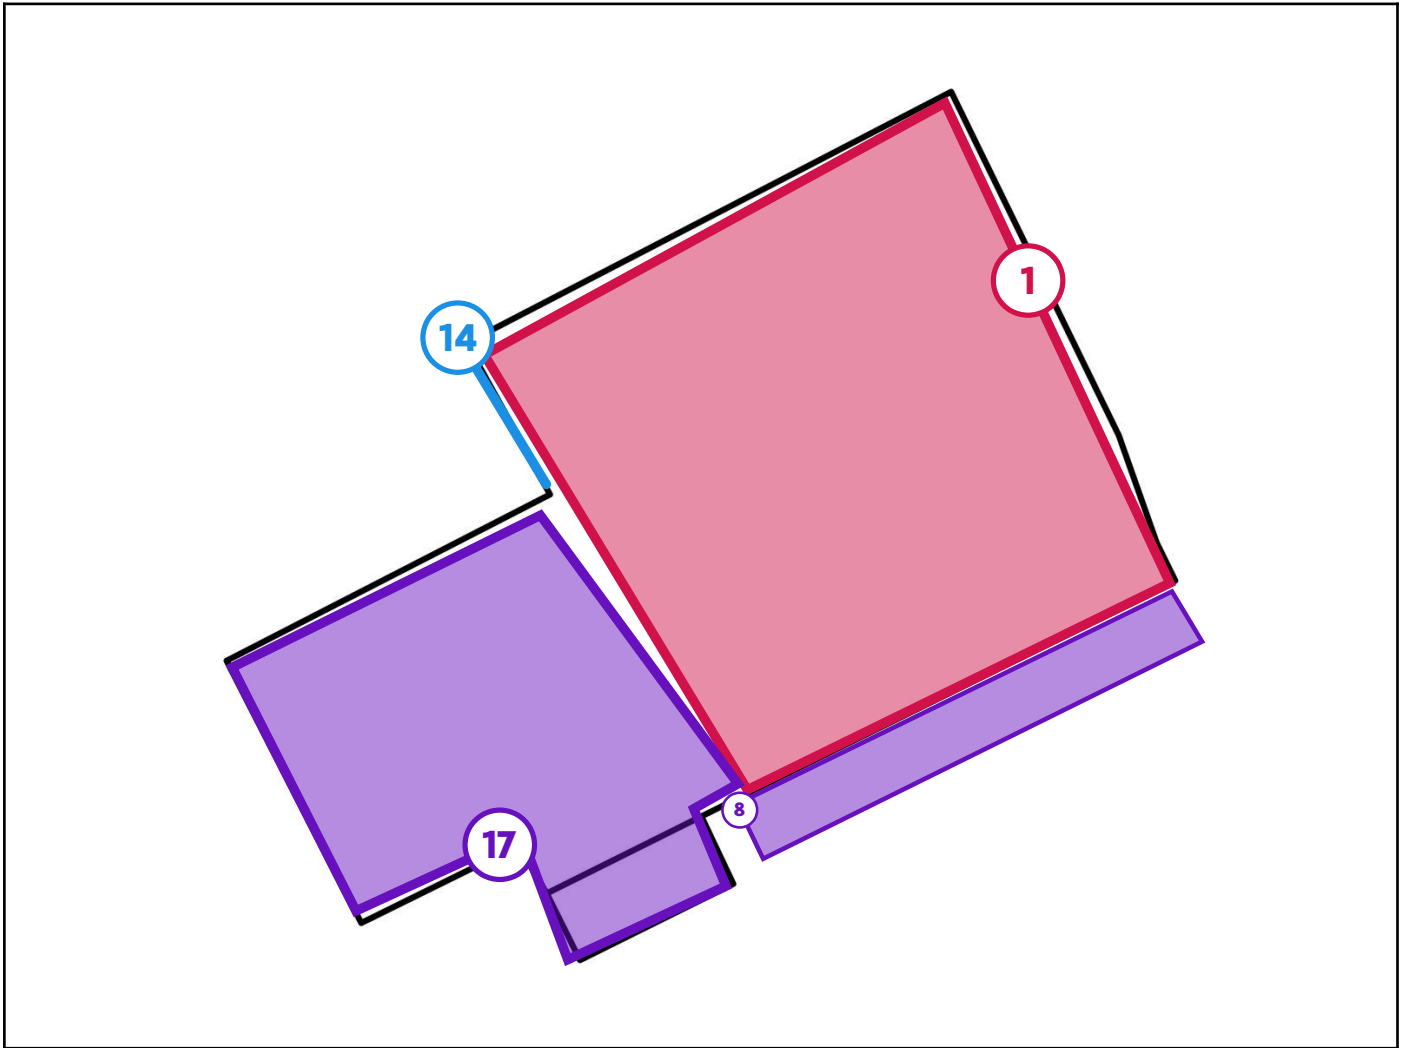
Plan 1.1: Hoofdgebouw plan

Beschrijving	Type	Actie
1. Golfplaten (met staalname)	Asbestmateriaal	Dringend verwijderen
8. Afvloeizone verharding naar bodem	Advies	-
14. Cementering buiten (met staalname)	Geen asbest	-
17. Dakbedekking niet verdacht.	Overige ruimte of materiaal	-

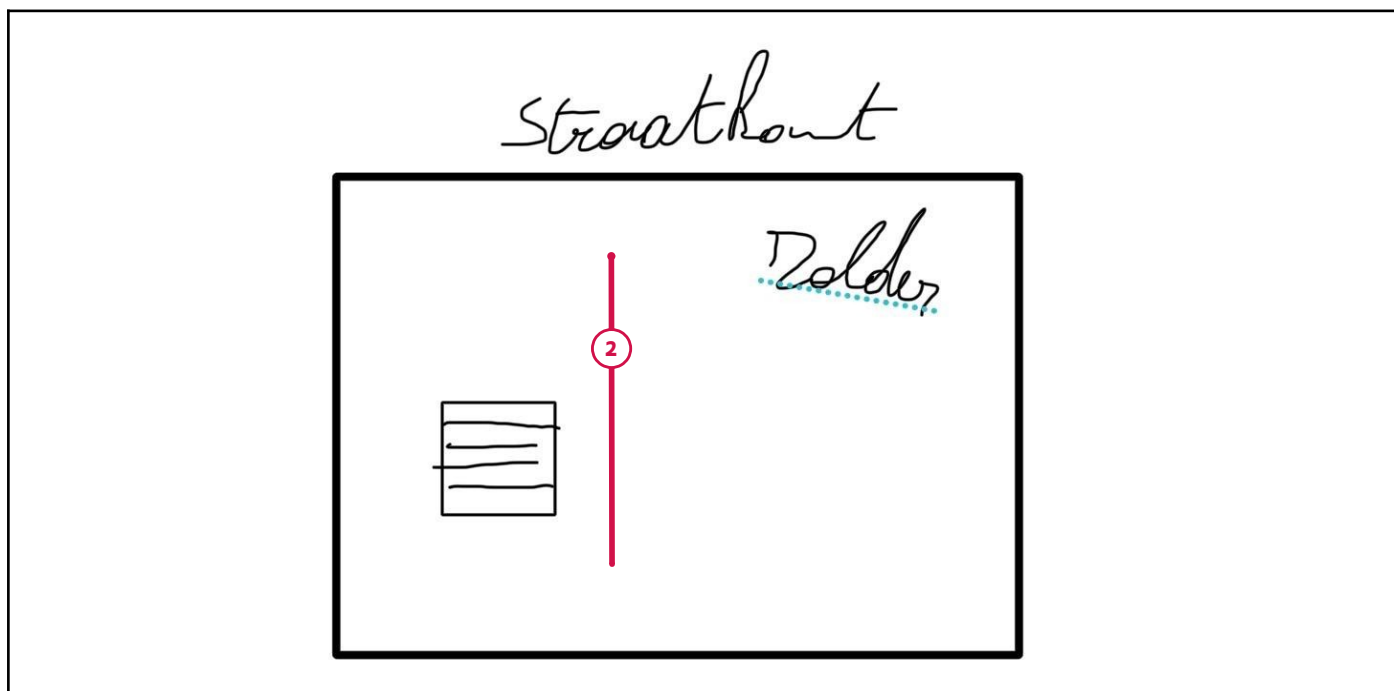
Plan 1.14: Zolder

Beschrijving	Type	Actie
2. Schouwbuis (visueel vastgesteld)	Asbestmateriaal	Dringend verwijderen

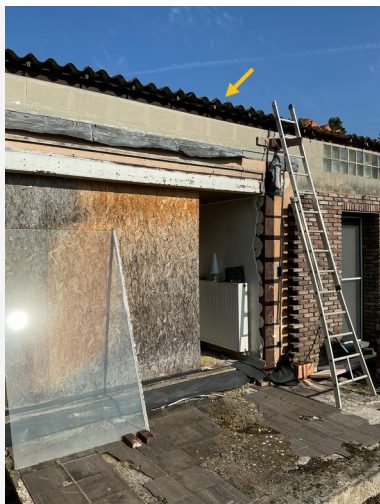
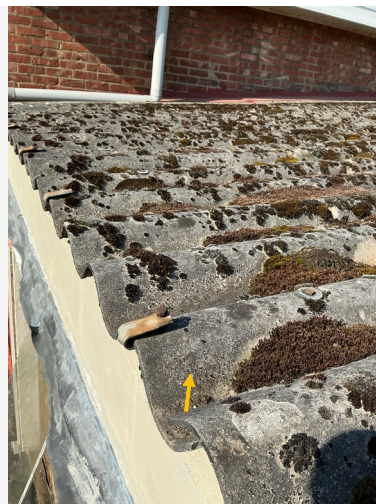
Het asbestmateriaal valt onder de mijlpaal van 2034.

Hoog materiaalrisico en/of hoge kans op vezelvrijgave

Gebondenheid	Categorie 1: hechtgebonden in oorsprong
Asbestsoort (vezeltype)	Alleen chrysotiel aanwezig
Asbestconcentratie	Laag (< 50%)
Afschermingsgraad van het gehele materiaal	Geheel of deels vrij aan de binnenlucht, maar geen contact met binnenluchtstromen
Toestand van het materiaal	Zwaar beschadigd, zwaar verweerd

#	Type	Referentie	Resultaat
1.1	Puntmonster	6	Chrysotiel

- Verwijder dit asbestmateriaal zo snel mogelijk. Volg de toestand goed op.
- Hemelwater dat afspoelt van asbestcement daken of gevels kan asbestdeeltjes bevatten. Gebruik het enkel voor gesloten circuits (bv. spoelen toiletten). Reinig na het vervangen van het dak of de gevel de dakgoten en regenwaterput of -ton om asbesthoudend sediment of slib te verwijderen

- Eenvoudige handelingen: mag via doe-het-zelf of door werknemer(s) met opleidingsattest eenvoudige handelingen
EH via doe-het zelf Standaard dragen van de nodige wegwerp beschermingsmiddelen FFP 3 masker , handschoenen en tyvec CAT III type 5-6 , afwasbaar schoeisel Indien mogelijk de ondervloer afdekken , golfplaten voorzichtig verwijderen, extra fixeren, niet breken , niet gooien, onmiddellijk dubbel verpakken , luchtdicht afsluiten of voorzichtig in container met asbest bag plaatsen. Voldoende benevelen/bevochtigen tijdens de duur van de werken. Indien golfplaten in slechte staat zijn en kans bestaat op breken : Eenvoudige handeling opgeleid personeel , alle werknemer(s) moeten wel beschikken over een opleidingsattest eenvoudige handelingen 8u Voor hechtgebonden toepassingen: Bij verwijdering door doe-het-zelf moet men dit afval dubbel en luchtdicht verpakt aandienen bij het gemeentelijk recyclagepark. Men raadpleegt best op voorhand de voorwaarden van het recyclagepark. Zie ook link Zie <https://ovam.vlaanderen.be/wie-mag-wat->

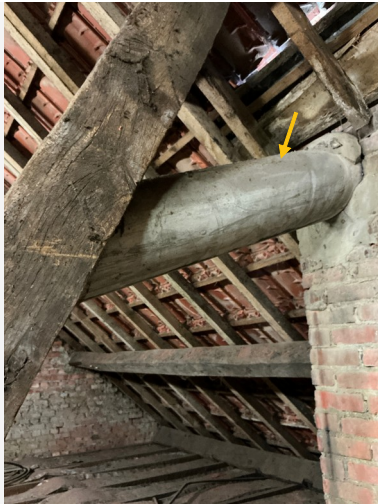
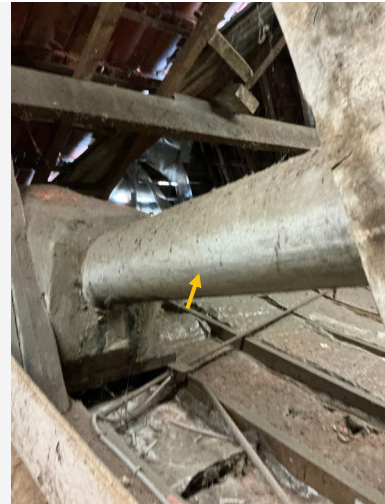
Het asbestmateriaal valt onder de mijlpaal van 2034.

Eindbeoordeling materiaalrisico	Hoog materiaalrisico en/of hoge kans op vezelvrijgave
---------------------------------	---

Gebondenheid	Categorie 1: hechtgebonden in oorsprong
Asbestsoort (vezeltype)	Crocidoliet aanwezig
Asbestconcentratie	Laag (< 50%)
Afschermingsgraad van het gehele materiaal	Geheel of deels vrij aan de binnenlucht, maar geen contact met binnenluchtstromen
Toestand van het materiaal	Matig beschadigd, matig verweerd

- Verwijder dit asbestmateriaal zo snel mogelijk. Volg de toestand goed op.
- Voer bijkomende staalname(s) uit.

- Eenvoudige handelingen: mag via doe-het-zelf of door werknemer(s) met opleidingsattest eenvoudige handelingen
EH via doe-het zelf De buis kan voorzichtig losgebeiteld worden , extra bevochtigen om stof te voorkomen
Standaard dragen van de nodige wegwerp beschermingsmiddelen FFP 3 masker , handschoenen en tyvec CAT III type 5-6 , afwasbaar schoeisel Bij de gemeente/containerpark afsluitzakken halen om dubbel in te pakken , sluit luchtdicht af en breng naar het plaatselijk containerpark als hechtgebonden asbestafval. Voor hechtgebonden toepassingen: Bij verwijdering door doe-het-zelf moet men dit afval dubbel en luchtdicht verpakt aandienen bij het gemeentelijk recyclagepark. Men raadpleegt best op voorhand de voorwaarden van het recyclagepark. Zie ook link Zie <https://ovam.vlaanderen.be/wie-mag-wat-verwijderen>
<https://ovam.vlaanderen.be/voorzorgsmaatregelen-bij-asbestverwijdering>
<https://ovam.vlaanderen.be/asbestafval-afvoeren> Zie ook wetgevend kader (website van de OVAM en CODEX boek VI titel 3). <http://werk.belgie.be/sites/default/files/content/documents/Welzijn%20op%20het%20werk/Regelgeving/Codex%20boek%20VI%20titel%203%20Asbest.pdf> methodiek verwijderingsmethodes

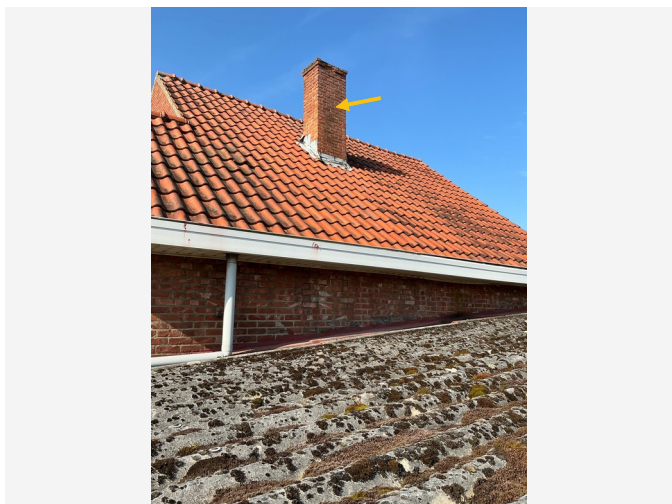
Situeringfoto

Tijdelijke beperking

Reden: Het te onderzoeken materiaal situeert zich hoger dan 3,50 m te rekenen vanaf een veilige ondergrond

Uitleg van de asbestdeskundige: Bij werken (dak of reiniging schouw) kan een stelling geplaatst worden, het is niet duidelijk of er asbestverdachte materialen aanwezig zijn in/rond de schouw.

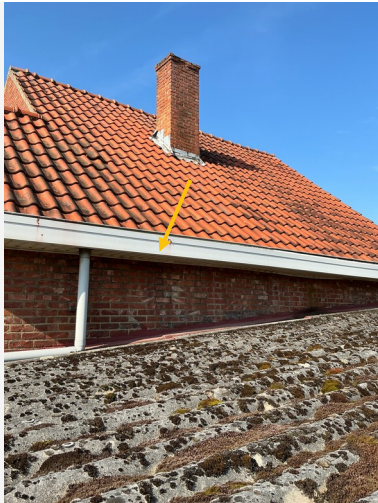
Situeringfoto

Reden: Dakgoot niet zichtbaar

Uitleg van de asbestdeskundige: Middellange termijnbeperking

De afwerking van de dakgoten kon niet van dichtbij geïnspecteerd worden (> 3,50m). Het gebruikte materiaal is niet vast te stellen. Er kan bijgevolg niet geconcludeerd worden of deze dakgoot werd afgewerkt met asbestverdachte bitumen.

Bij renovatiewerken of dakwerken kan een stelling geplaatst worden waarbij een extra controle/staalname aangewezen is.

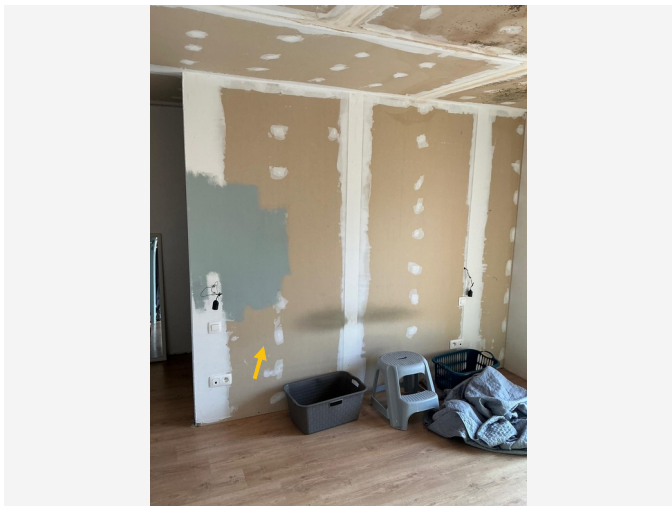
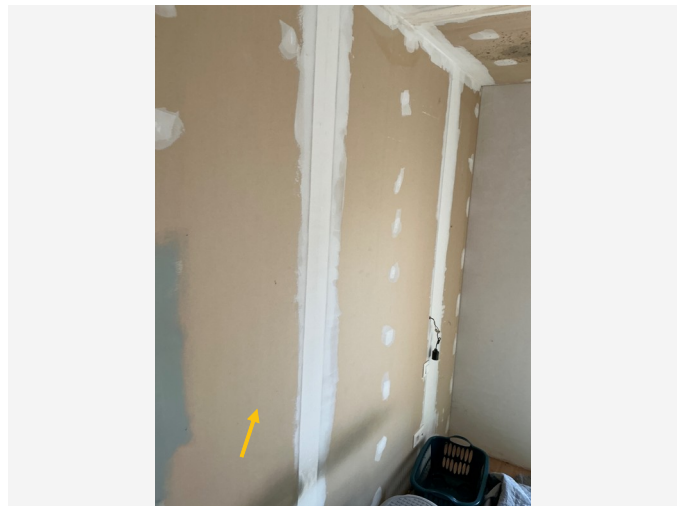
binnenwanden zijn afgewerkt met valse wanden. Het is niet duidelijk of er pleisterwerk of asbest toepassingen aanwezig zijn achter/op deze valse wanden, het is aangewezen om bijkomend onderzoek uit te voeren bij werken.

Zonder destructieve handeling is het niet mogelijk om na te gaan of er asbesthoudende materialen aanwezig zijn achter de wand afwerking. Als bij sloop of renovatie blijkt dat er achter deze wanden nog pleisterwerk of asbest verdachte toepassingen aanwezig zijn, moet dit bemonsterd worden.

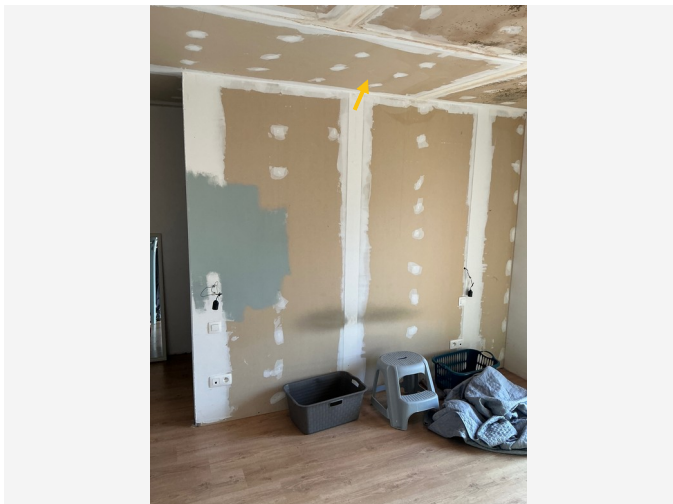
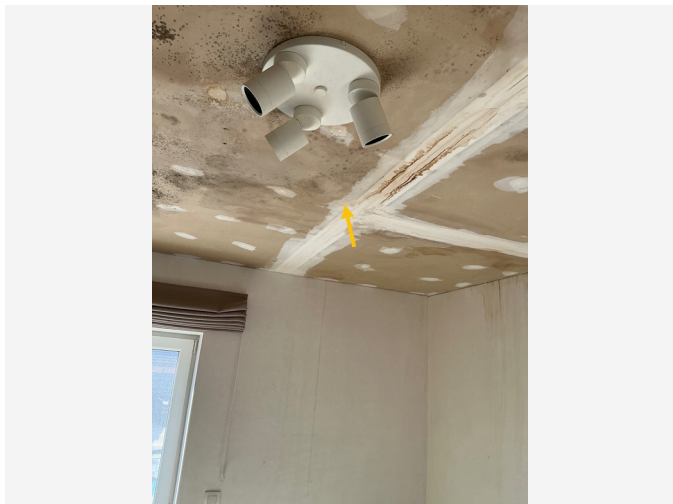
Plafonds zijn afgewerkt met valse plafonds in plaatmateriaal. Het is niet duidelijk of er pleisterwerk of ander verdacht asbestmateriaal aanwezig is achter / op deze valse plafonds, het is aangewezen om bijkomend onderzoek uit te voeren bij werken. Zonder destructieve handeling is het niet mogelijk om na te gaan of er asbesthoudende materialen aanwezig zijn achter de plafond afwerking. Als bij sloop of renovatie blijkt dat er achter deze plafonds nog pleisterwerk of asbest verdachte toepassingen aanwezig zijn, moet dit bemonsterd worden.

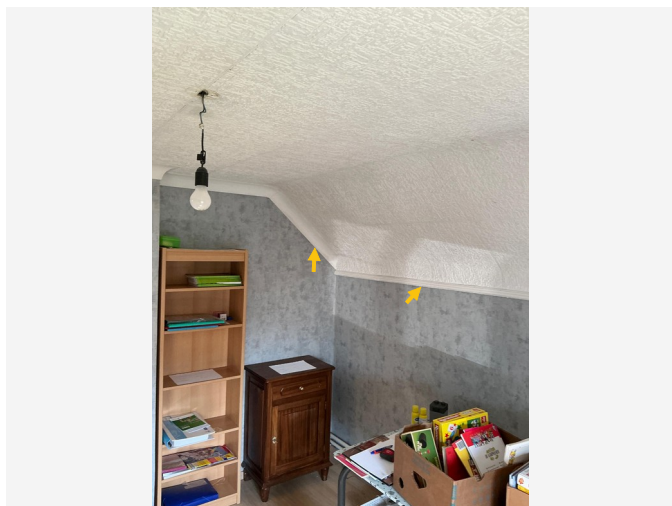
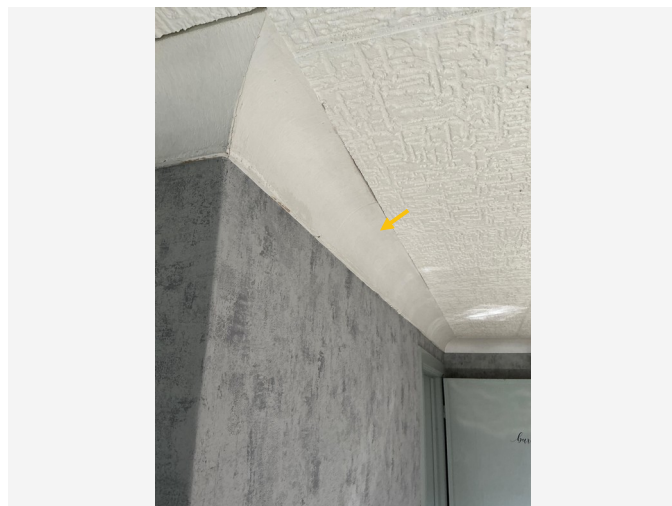
De sierlijsten werden gecontroleerd, deze bestaan niet uit pleisterwerk en zijn dus niet-asbestverdacht.

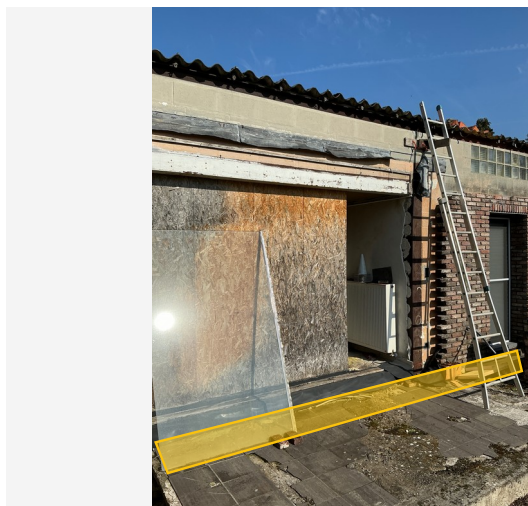
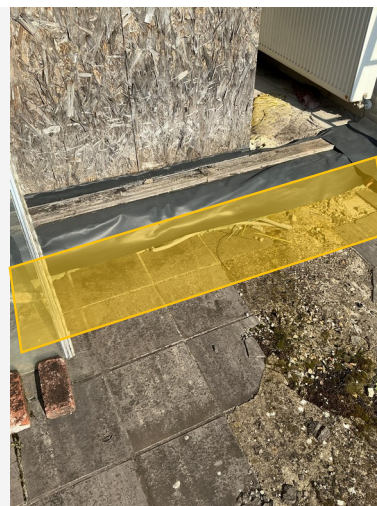
Er loopt regenwater af van asbesthoudende golfplaten zonder dakgoot op de (betonnen) verharding .

Er wordt verplicht een adviesfiche opgesteld bij afvloeit van een verharding naar een aangrenzende bodemlaag.

Hierbij gaan zich stelselmatig meer en meer afgespoelde asbestcementdeeltjes ophopen. De asbestconcentratie in de bodemlaag kan zo oplopen.

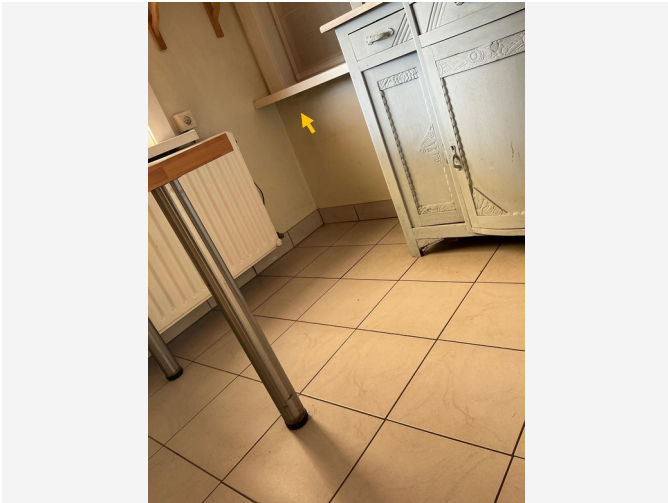
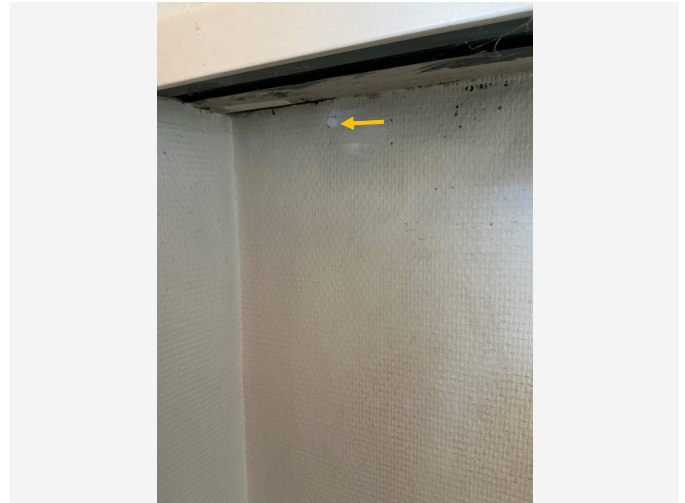
Fiche 9: Muurpleister

Geen asbest

#	Type	Referentie	Resultaat
9.1	Mengmonster	1	Geen asbest

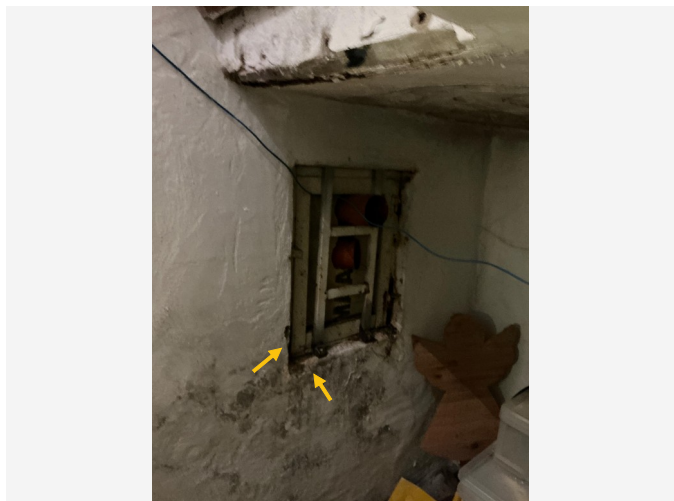
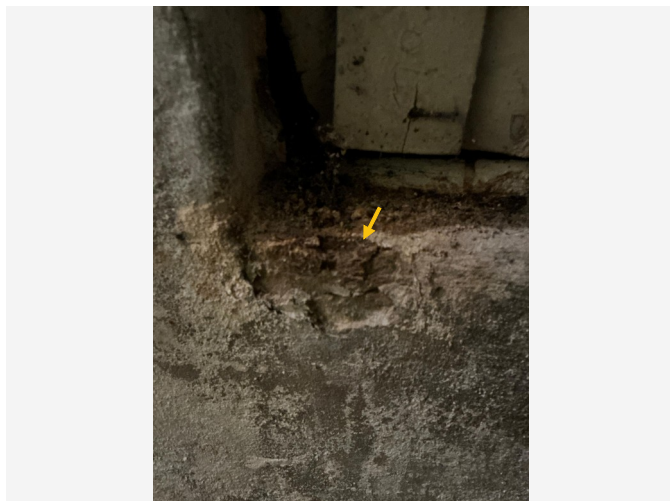
Fiche 10: Cementering binnentoepassing (met staalname)

Geen asbest

#	Type	Referentie	Resultaat
10.1	Mengmonster	4	Geen asbest
