Asbestinventarisatetest

Violtjesstraat 4, 2222 Heist-op-den-Berg

Attestnummer : 20260324-000209.001

Uitgegeven op : 24.03.2026

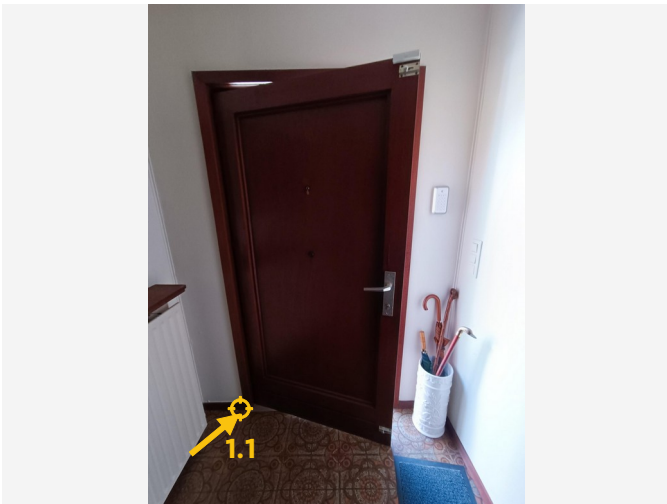
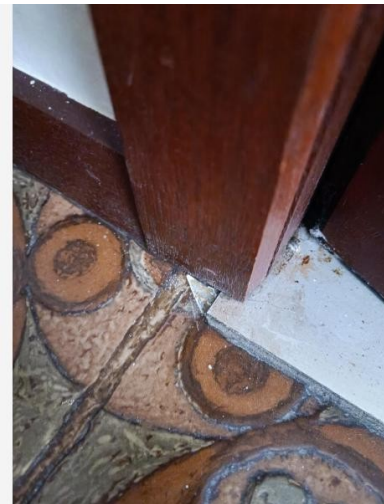
Het asbestmateriaal valt onder de mijlpaal van 2034.

Verwijderen

Eindbeoordeling materiaalrisico	Laag materiaalrisico en/of verlaagde kans op vezelvrijgave
---------------------------------	--

Gebondenheid	Categorie 2: niet-hechtgebonden met matrix
Asbestsoort (vezeltype)	Alleen chrysotiel aanwezig
Asbestconcentratie	Hoog ($\geq 50\%$)
Afschermingsgraad van het gehele materiaal	Geheel of deels vrij aan de binnenlucht, maar geen contact met binnenluchtstromen
Toestand van het materiaal	Onbeschadigd, niet verweerd

#	Type	Referentie	Resultaat
1.1	Puntmonster	6	Chrysotiel

Beschrijving	Vloerzeil inkomhal
Omgeving	Binnen
Primaire drager	Vloer
Asbestmateriaal	Prefab - afwerking - Vloerzeil
Bindmiddel van asbestmateriaal	Karton - papier - viltachtig
Gebondenheid op basis van bindmiddel	Niet-hechtgebonden
Hoeveelheid (oppervlakte - aantal)	<ul style="list-style-type: none">• 15,11 m² - 1 stuk
Totale oppervlakte	15,11 m ²
Eenvoudig bereikbaar	Ja
Bevestigingswijze	<ul style="list-style-type: none">• Verlijmd, ingegoten, versmeerd
Identificatiemethode	Een monstername door de asbestdeskundige met laboanalyse door een asbestlabo.
Destructieve handeling voor identificatie	Nee
Opmerking	<p>De bovenzijde bestaat uit kunststof (vinyl). De onderzijde van het vloerzeil bestaat uit karton.</p> <p>De vermelde oppervlaktes en volumes betreffen een beredeneerde schatting. Er worden geen rechten verleend aan deze oppervlaktes/volumes. De dikte is een schatting die voorkomt uit de monsterplaatsen en is daarom niet altijd representatief</p>

- Zorg voor een veilig beheer. Vermijd het beschadigen van het asbestmateriaal. Controleer de toestand jaarlijks op wijzigingen.
- Scherm in afwachting van verwijdering het asbestmateriaal af van luchtstromingen en verstoring: bijvoorbeeld door het te verpakken, te fixeren, af te dekken, signalisatie - afbakening aan te brengen, ...

- Hermetische zone (erkend asbestverwijderaar)
bevestiging gelijmd (wit of zwarte lijm) : HZ Erkend saneerder . Bij het lostrekken van de vinyl zal de onderlaag scheuren. Een kartonnen onderlaag is losgebonden. Lijmresten worden met een freesmachine verwijderd in een hermetische zone. Zie ook link Zie <https://ovam.vlaanderen.be/wie-mag-wat-verwijderen>
<https://ovam.vlaanderen.be/voorzorgsmaatregelen-bij-asbestverwijdering>
<https://ovam.vlaanderen.be/asbestafval-afvoeren> Zie ook wetgevend kader (website van de OVAM en CODEX boek VI titel 3). <http://werk.belgie.be/sites/default/files/content/documents/Welzijn%20op%20het%20werk/Regelgeving/Codex%20boek%20VI%20titel%203%20Asbest.pdf> methodiek verwijderingsmethodes worden achteraan in het attest verder toegelicht

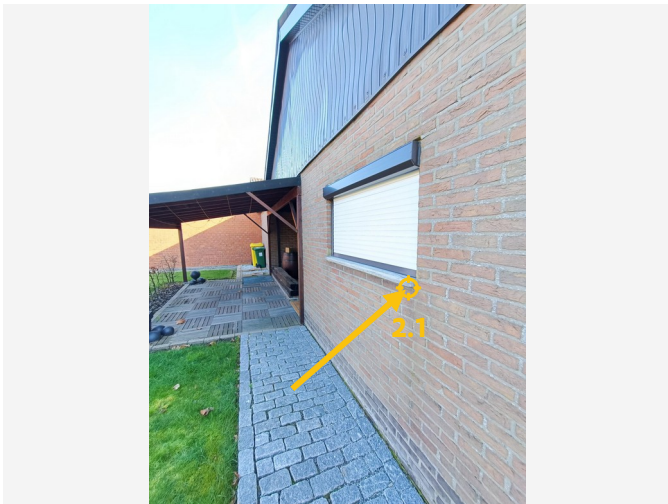
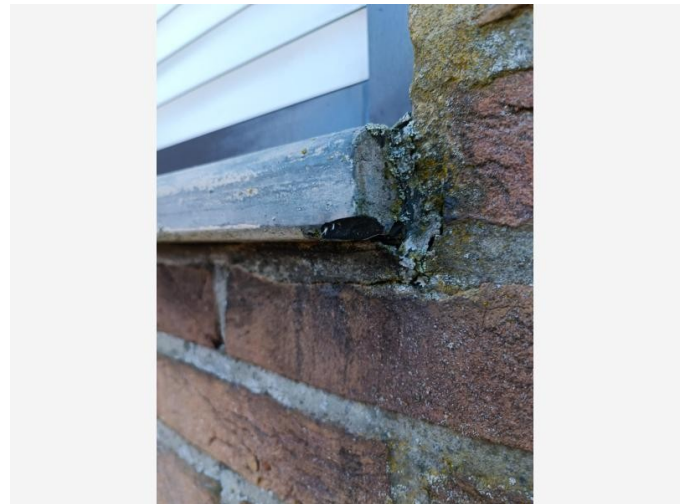
Het asbestmateriaal valt onder de mijlpaal van 2040.

Zorgvuldig beheren

Afschuren van de toepassing zal de blootstellingrisico's verhogen

Eindbeoordeling materiaalrisico	Laag materiaalrisico en/of verlaagde kans op vezelvrijgave
---------------------------------	--

Gebondenheid	Categorie 1: hechtgebonden in oorsprong
Asbestsoort (vezeltype)	Alleen chrysotiel aanwezig
Asbestconcentratie	Laag (< 50%)
Afschermingsgraad van het gehele materiaal	Geheel of deels vrij aan de buitenlucht, maar geen contact met binnenlucht
Toestand van het materiaal	Licht beschadigd, licht verweerd. Intacte calciumsilicaatplaat of materiaal met categorie 3-gebondenheid

#	Type	Referentie	Resultaat
2.1	Puntmonster	4	Chrysotiel

Beschrijving	Vensterdorpel buiten
Omgeving	Buiten
Primaire drager	Wandopening verticaal (raam, deur, ...)
Asbestmateriaal	Plaat, paneel, tablet - Generiek
Bindmiddel van asbestmateriaal	Cement
Gebondenheid op basis van bindmiddel	Hecht
Hoeveelheid (oppervlakte - dikte - aantal)	• 0,25 m ² - 2,00 cm - 10 stuks
Totaal volume	0,05 m ³
Eenvoudig bereikbaar	Ja
Bevestigingswijze	• Verlijmd, ingegoten, versmeerd
Identificatiemethode	Een monstername door de asbestdeskundige met laboanalyse door een asbestlabo.
Destructieve handeling voor identificatie	Nee
Opmerking	De venster-deurdorpel is visueel als asbestverdacht herkend. De vermelde oppervlaktes, diktes, gewichten en volumes betreffen een beredeneerde schatting. Er worden geen rechten verleend aan deze oppervlaktes/diktes/volumes.

- Zorg voor een veilig beheer. Vermijd het beschadigen van het asbestmateriaal. Controleer de toestand jaarlijks op wijzigingen.
- Voer bijkomende staalname(s) uit.

- Eenvoudige handelingen: mag via doe-het-zelf of door werknemer(s) met opleidingsattest eenvoudige handelingen
EH via doe-het zelf : De dorpels of tabletten kunnen voorzichtig losgebeiteld worden, zonder de toepassing zelf te breken , extra bevochtigen om stof te voorkomen Standaard dragen van de nodige wegwerp beschermingsmiddelen FFP 3 masker , handschoenen en tyvec CAT III type 5-6 , afwasbaar schoeisel Verpakken in dubbel plastic folie , sluit luchtdicht af en afvoeren naar het containerpark als hechtgebonden asbestafval. Voor hechtgebonden toepassingen: Bij verwijdering door doe-het-zelf moet men dit afval dubbel en luchtdicht verpakt aandienen bij het gemeentelijk recyclagepark. Men raadpleegt best op voorhand de voorwaarden van het recyclagepark. Zie ook link Zie <https://ovam.vlaanderen.be/wie-mag-wat-verwijderen> <https://ovam.vlaanderen.be/voorzorgsmaatregelen-bij-asbestverwijdering> <https://ovam.vlaanderen.be/asbestafval-afvoeren> Zie ook wetgevend kader (website van de OVAM en CODEX boek VI titel 3). <http://werk.belgie.be/sites/default/files/content/documents/Welzijn%20op%20het>

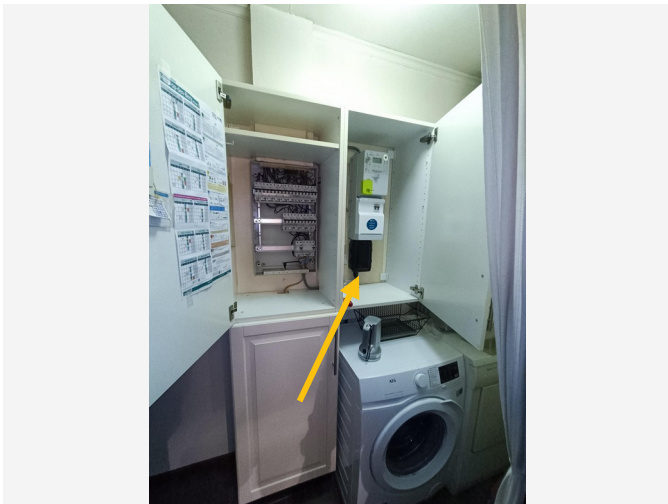
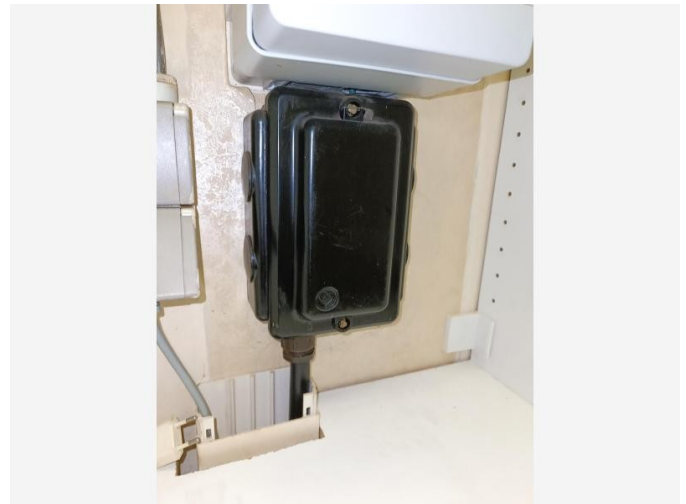
Het asbestmateriaal valt onder de mijlpaal van 2040.

Zorgvuldig beheren

Eindbeoordeling materiaalrisico	Laag materiaalrisico en/of verlaagde kans op vezelvrijgave
---------------------------------	--

Gebondenheid	Categorie 1: hechtgebonden in oorsprong
Asbestsoort (vezeltype)	Crocidoliet aanwezig
Asbestconcentratie	Laag (< 50%)
Afschermingsgraad van het gehele materiaal	Geheel of deels vrij aan de binnenlucht, maar geen contact met binnenluchtstromen
Toestand van het materiaal	Onbeschadigd, niet verweerd

Beschrijving	Bakeliet zekeringkast
Omgeving	Binnen
Primaire drager	Communicatie en elektrische infrastructuur en uitrusting
Asbestmateriaal	Plaat, paneel, tablet - Type Bakeliet
Bindmiddel van asbestmateriaal	Kunststof of -hars
Gebondenheid op basis van bindmiddel	Hecht
Hoeveelheid (oppervlakte - dikte - aantal)	<ul style="list-style-type: none"> • 0,50 m² - 1,00 cm - 1 stuk
Totaal volume	0,005 m ³
Eenvoudig bereikbaar	Ja
Bevestigingswijze	<ul style="list-style-type: none"> • Geschroefd
Identificatiemethode	<p>De asbestdeskundige beoordeelt het materiaal als asbestverdacht en dus asbesthoudend, en dit zonder monstername.</p> <p>Motivatie: De monstername brengt andere schade aan dan schade die inherent is aan de monstername.</p>
Destructieve handeling voor identificatie	Nee
Opmerking	<p>Het is moeilijk te bepalen of de bakeliettoepassingen in de woning ook effectief asbesthoudend zijn (het kan ook gaan om de asbestvrije variant).</p> <p>Er werd geen monster genomen owv beschadiging aan een elektrisch gerelateerde toepassing, extra controle bij verwijdering van het verdacht materiaal.</p>

- Zorg voor een veilig beheer. Vermijd het beschadigen van het asbestmateriaal. Controleer de toestand jaarlijks op wijzigingen.
- Voer bijkomende staalname(s) uit.

- Eenvoudige handelingen: mag via doe-het-zelf of door werknemer(s) met opleidingsattest eenvoudige handelingen
Schakelaars, stopcontacten en andere gelijkaardige toepassingen kunnen eenvoudig losgeschroefd worden --> EH doe-het-zelf. Afgesloten of verzegelde kast --> EH opgeleid techniek personeel 8u basisopleiding asbest. Voor elektrische infrastructuur en uitrusting dient u vooraleer men deze toepassing gaat bevochtigen de elektriciteit af te sluiten (zoniet elektrocutie-/brandgevaar). standaard dragen van de nodige wegwerp beschermingsmiddelen FFP 3 masker , handschoenen en tyvec CAT III type 5-6 , afspoelbaar schoeisel Losschroeven en dubbel verpakken in plastic , sluit luchtdicht af en breng dit als hechtgebonden afval naar een plaatselijk containerpark. Voor hechtgebonden toepassingen: Bij verwijdering door doe-het-zelf moet men dit afval dubbel en luchtdicht verpakt aandienen bij het gemeentelijk recyclagepark. Men raadpleegt best op voorhand de voorwaarden van het recyclagepark.

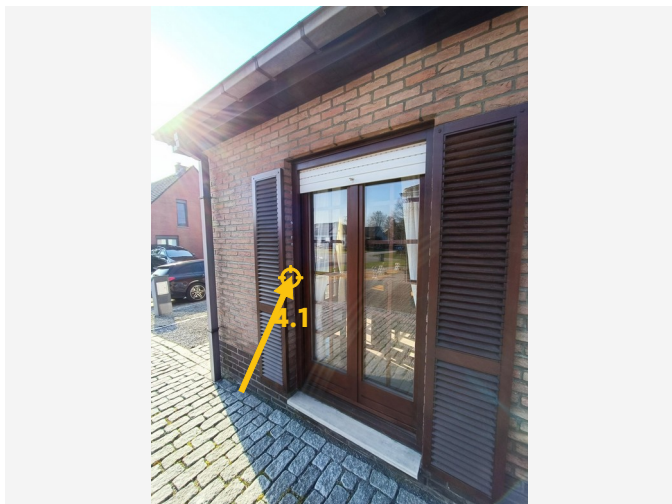
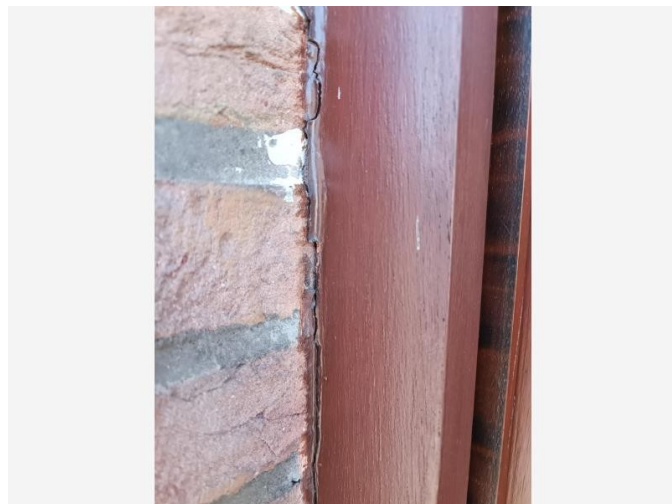
Het asbestmateriaal valt onder de mijlpaal van 2040.

Zorgvuldig beheren

Eindbeoordeling materiaalrisico	Laag materiaalrisico en/of verlaagde kans op vezelvrijgave
---------------------------------	--

Gebondenheid	Categorie 1: hechtgebonden in oorsprong
Asbestsoort (vezeltype)	Alleen chrysotiel aanwezig
Asbestconcentratie	Laag (< 50%)
Afschermingsgraad van het gehele materiaal	Geheel of deels vrij aan de buitenlucht, maar geen contact met binnenlucht
Toestand van het materiaal	Licht beschadigd, licht verweerd. Intacte calciumsilicaatplaat of materiaal met categorie 3-gebondenheid

#	Type	Referentie	Resultaat
4.1	Puntmonster	3	Chrysotiel

Beschrijving	Mastiek raamwerk
Omgeving	Buiten
Primaire drager	Wandopening verticaal (raam, deur, ...)
Asbestmateriaal	In-situ afwerkingslagen - Pasta, stopverf, voegsel, stopsel, vulsel, mastiek, kitten, ...
Bindmiddel van asbestmateriaal	Kitten, mastiek, pasta
Gebondenheid op basis van bindmiddel	Hecht
Hoeveelheid (lengte - aantal)	<ul style="list-style-type: none">• 45,00 m - 1 stuk
Totale lengte	45,00 m
Eenvoudig bereikbaar	Ja
Bevestigingswijze	<ul style="list-style-type: none">• Verlijmd, ingegoten, versmeerd
Identificatiemethode	Een monstername door de asbestdeskundige met laboanalyse door een asbestlabo.
Destructieve handeling voor identificatie	Nee
Opmerking	<p>Verdachte mastiek rondom de ramen werd bemonsterd ter controle.</p> <p>Hoeveelheden betreft +/- 45 lm</p> <p>Het gewicht en lm is een beredeneerde schatting. Er worden geen rechten verleend aan deze oppervlaktes. De dikte is een schatting die voorkomt uit de monsterplaatsen en is daarom niet altijd representatief</p>

- Zorg voor een veilig beheer. Vermijd het beschadigen van het asbestmateriaal. Controleer de toestand jaarlijks op wijzigingen.

- Eenvoudige handelingen: mag via doe-het-zelf of door werknemer(s) met opleidingsattest eenvoudige handelingen houten ramen:

Wordt sterk afgeraden deze toepassing via doe-het-zelf te verwijderen omwille van reële kans op vezelvrijgave. verwijdering doe het zelf: De toepassing extra fixeren en losbeitelen , verpakken in dubbel plastic afvalzakken , luchtdicht afsluiten en afvoeren naar een plaatselijk containerpark als asbesthoudend afval. Standaard dragen van de nodige wegwerp beschermingsmiddelen FFP 3 masker , handschoenen en tyvec CAT III type 5-6 , afwasbaar schoeisel Voor hechtgebonden toepassingen: Bij verwijdering door doe-het-zelf moet men dit afval dubbel en luchtdicht verpakt aandienen bij het gemeentelijk recyclagepark. Men raadpleegt best op voorhand de voorwaarden van het recyclagepark. EH opgeleid personeel : idem werkmethode als doe het zelf , extra gebruik van een stofzuiger met absoluut filter Zie ook link Zie <https://ovam.vlaanderen.be/wie-mag-wat-verwijderen> <https://ovam.vlaanderen.be/voorzorgsmaatregelen-bij-asbestverwijdering> <https://ovam.vlaanderen.be/asbestafval-afvoeren> Zie ook wetgevend kader (website

- Eenvoudige handelingen: enkel door erkend asbestverwijderaar EH erkend saneerder . De saneerder motiveert de verwijderingsmethode in het werkplan. Verwijdering met puntafzuiging dmv een stofzuiger met absoluut filter of (methode inslijpen baksteen voor mastiek gevel/raamkader).

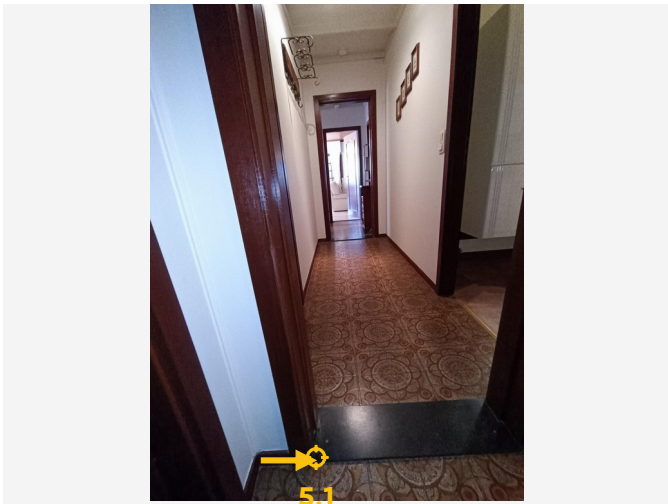
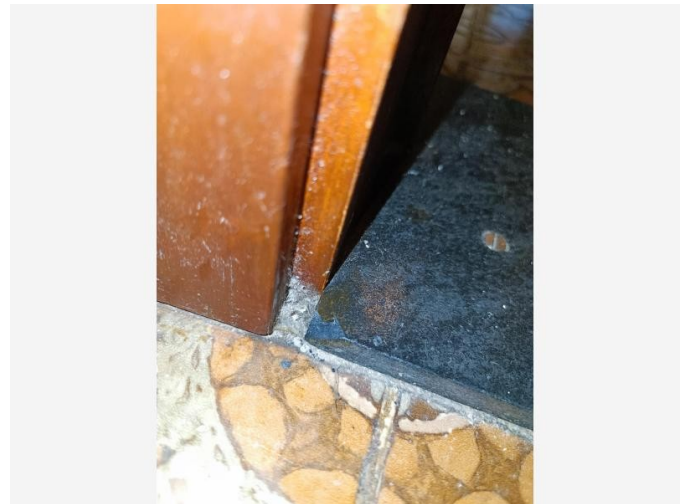
Het asbestmateriaal valt onder de mijlpaal van 2040.

Zorgvuldig beheren

Eindbeoordeling materiaalrisico	Zeer laag materiaalrisico en/of zeer lage kans op vezelvrijgave
---------------------------------	---

Gebondenheid	Categorie 1: hechtgebonden in oorsprong
Asbestsoort (vezeltype)	Alleen chrysotiel aanwezig
Asbestconcentratie	Laag (< 50%)
Afschermingsgraad van het gehele materiaal	Geheel of deels vrij aan de binnenlucht, maar geen contact met binnenluchtstromen
Toestand van het materiaal	Onbeschadigd, niet verweerd

#	Type	Referentie	Resultaat
5.1	Puntmonster	5	Chrysotiel

Beschrijving	Deurdorpels tussenhal
Omgeving	Binnen
Primaire drager	Wandopening verticaal (raam, deur, ...)
Asbestmateriaal	Plaat, paneel, tablet - Type Massal
Bindmiddel van asbestmateriaal	Cement
Gebondenheid op basis van bindmiddel	Hecht
Hoeveelheid (oppervlakte - dikte - aantal)	<ul style="list-style-type: none"> • 0,25 m² - 2,00 cm - 2 stuks
Totaal volume	0,01 m ³
Eenvoudig bereikbaar	Ja
Bevestigingswijze	<ul style="list-style-type: none"> • Verlijmd, ingegoten, versmeerd
Identificatiemethode	Een monstername door de asbestdeskundige met laboanalyse door een asbestlabo.
Destructieve handeling voor identificatie	Nee
Opmerking	<p>Verdachte dorpels werden bemonsterd ter controle.</p> <p>Aantal stuks 2</p> <p>De vermelde oppervlaktes, diktes, gewichten en volumes betreffen een beredeneerde schatting. Er worden geen rechten verleend aan deze oppervlaktes/diktes/volumes.</p>

- Zorg voor een veilig beheer. Vermijd het beschadigen van het asbestmateriaal. Controleer de toestand jaarlijks op wijzigingen.
- Voer bijkomende staalname(s) uit.

- Eenvoudige handelingen: mag via doe-het-zelf of door werknemer(s) met opleidingsattest eenvoudige handelingen
EH via doe-het zelf : De dorpels of tabletten kunnen voorzichtig losgebeiteld worden, zonder de toepassing zelf te breken , extra bevochtigen om stof te voorkomen Standaard dragen van de nodige wegwerp beschermingsmiddelen FFP 3 masker , handschoenen en tyvec CAT III type 5-6 , afwasbaar schoeisel Verpakken in dubbel plastic folie , sluit luchtdicht af en afvoeren naar het containerpark als hechtgebonden asbestafval. Voor hechtgebonden toepassingen: Bij verwijdering door doe-het-zelf moet men dit afval dubbel en luchtdicht verpakt aandienen bij het gemeentelijk recyclagepark. Men raadpleegt best op voorhand de voorwaarden van het recyclagepark. Zie ook link Zie <https://ovam.vlaanderen.be/wie-mag-wat-verwijderen> <https://ovam.vlaanderen.be/voorzorgsmaatregelen-bij-asbestverwijdering> <https://ovam.vlaanderen.be/asbestafval-afvoeren> Zie ook wetgevend kader (website van de OVAM en CODEX boek VI titel 3). <http://werk.belgie.be/sites/default/files/content/documents/Welzijn%20op%20het>

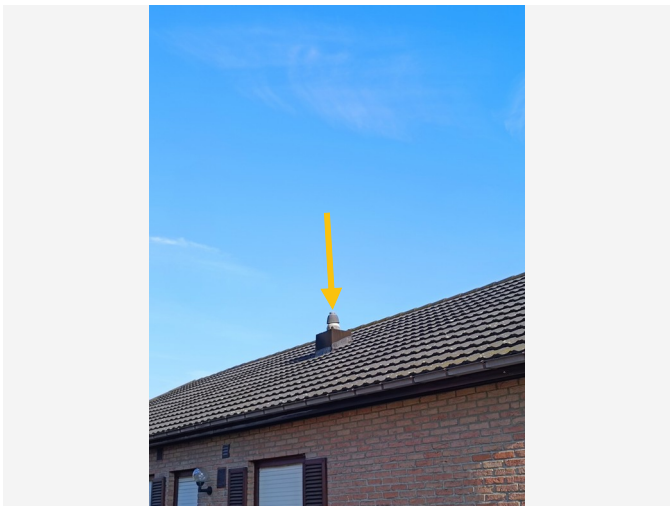
Tijdelijke beperking

Reden: Het te onderzoeken materiaal situeert zich hoger dan 3,50 m te rekenen vanaf een veilige ondergrond

Uitleg van de asbestdeskundige: Bij werken (dak of reiniging schouw) kan een stelling geplaatst worden, het is niet duidelijk of er asbestverdachte materialen aanwezig zijn in/rond de schouw.

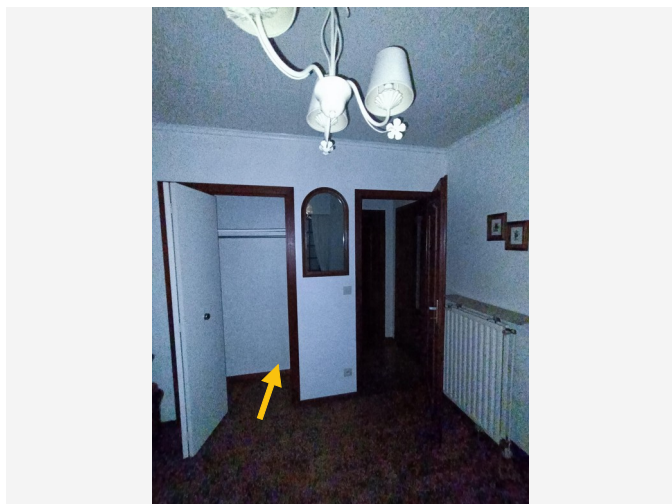
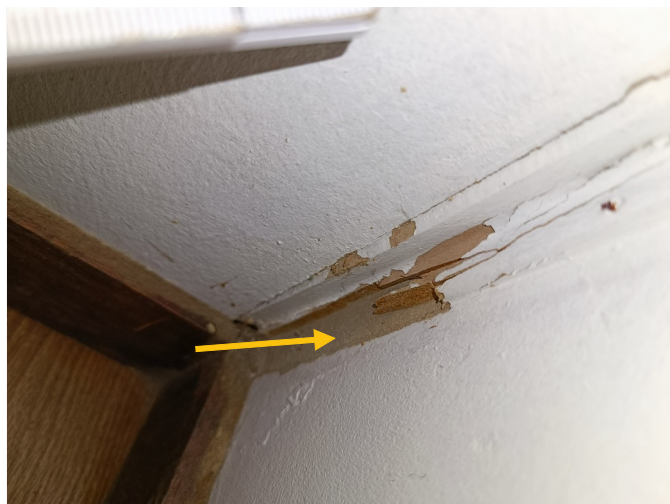
De binnenwanden zijn afgewerkt met valse wanden. De gecontroleerde valse wanden bestaan uit hout. Het is niet duidelijk of er pleisterwerk of asbest toepassingen aanwezig zijn achter/op deze valse wanden, het is aangewezen om bijkomend onderzoek uit te voeren bij werken.

Het is tevens ook niet duidelijk door het behang of er asbesthoudende platen aanwezig zijn als valse wand. Extra controle aangeraden bij werken!

Zonder destructieve handeling is het niet mogelijk om na te gaan of er asbesthoudende materialen aanwezig zijn achter de wand afwerking. Als bij sloop of renovatie blijkt dat er achter deze wanden nog pleisterwerk of asbest verdachte toepassingen aanwezig zijn, moet dit bemonsterd worden.

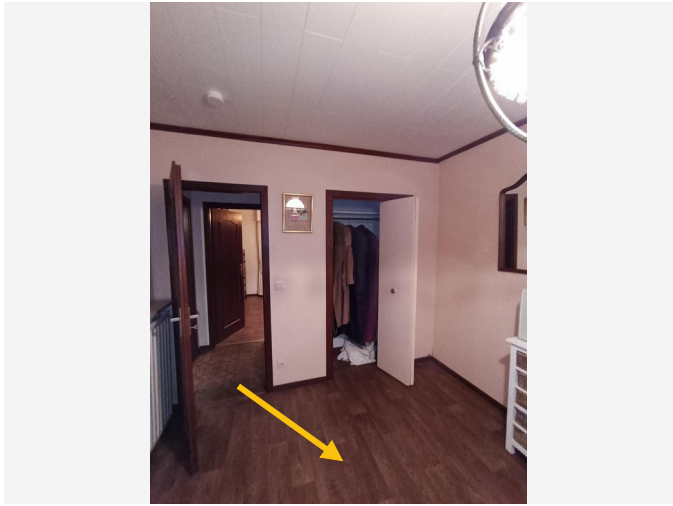
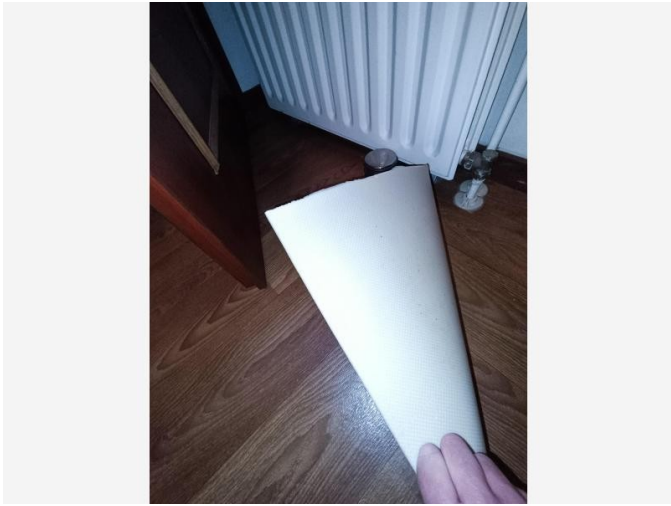
Volgens expertise kunnen we deze vinyl als niet asbest verdacht beschouwen (soepel en flexibel van structuur.)
Het is niet gekend wat eronder bevindt extra controle aangewezen bij vloer werken.

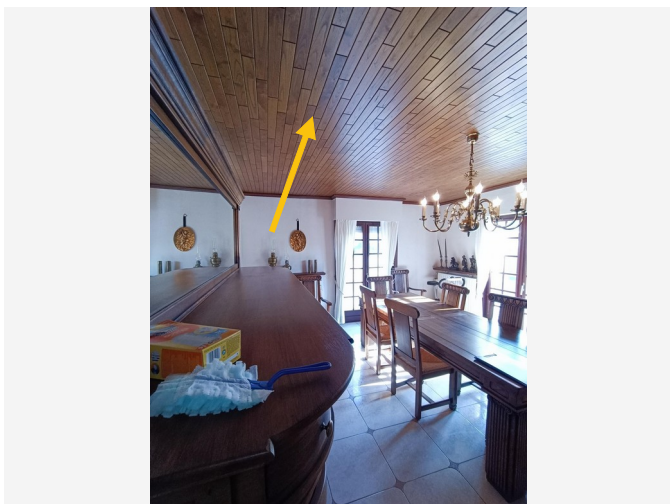
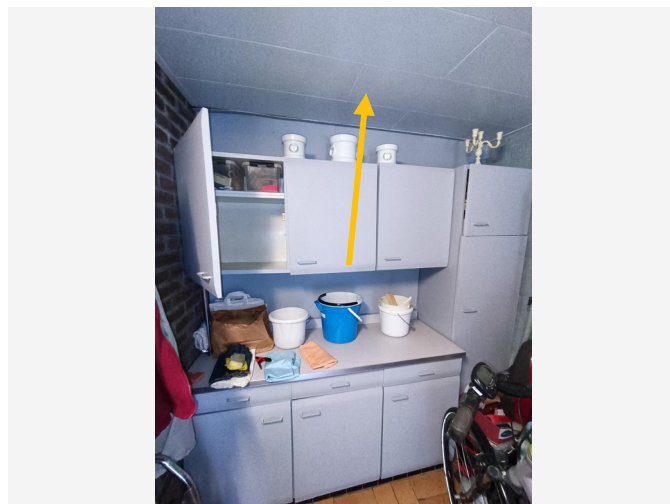
Plafonds zijn afgewerkt met valse plafonds in plaatmateriaal. Het is niet duidelijk of er pleisterwerk of ander verdacht asbestmateriaal aanwezig is achter / op deze valse plafonds, het is aangewezen om bijkomend onderzoek uit te voeren bij werken. Zonder destructieve handeling is het niet mogelijk om na te gaan of er asbesthoudende materialen aanwezig zijn achter de plafond afwerking. Als bij sloop of renovatie blijkt dat er achter deze plafonds nog pleisterwerk of asbest verdachte toepassingen aanwezig zijn, moet dit bemonsterd worden.

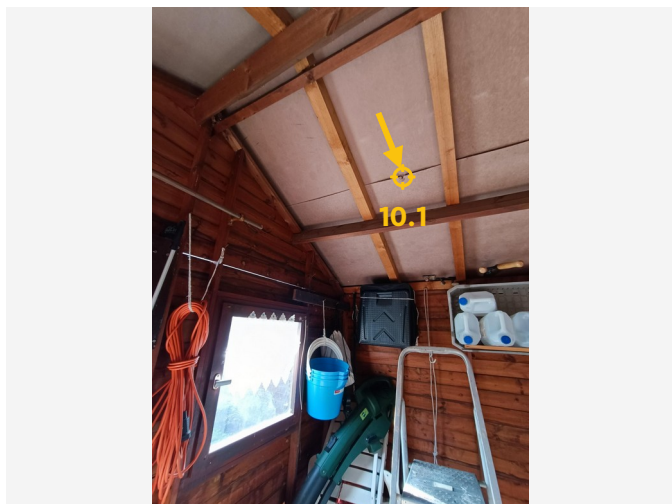
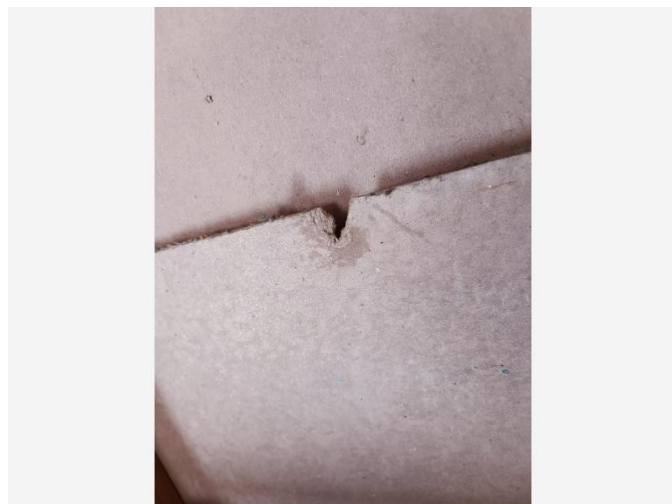
Geen asbest

#	Type	Referentie	Resultaat
10.1	Puntmonster	1	Geen asbest

Beschrijving	Onderdak tuinhuis
Omgeving	Binnen
Primaire drager	Schuin dak
Bindmiddel van materiaal	Cement
Gebondenheid op basis van bindmiddel	Hecht
Hoeveelheid (oppervlakte - dikte - aantal)	• 10,83 m ² - 0,50 cm - 1 stuk
Totaal volume	0,054 m ³
Identificatiemethode	Een monstername door de asbestdeskundige met laboanalyse door een asbestlabo.
Destructieve handeling voor identificatie	Nee
Opmerking	<p>De vermelde oppervlaktes, diktes en volumes betreffen een beredeneerde schatting. Er worden geen rechten verleend aan deze oppervlaktes/diktes/volumes.</p> <p>Deze handeling is een steekproef, er is geen garantie dat het volledige dak met éénzelfde materiaal is opgebouwd. Dit kan enkel via destructief onderzoek vastgesteld worden.</p>

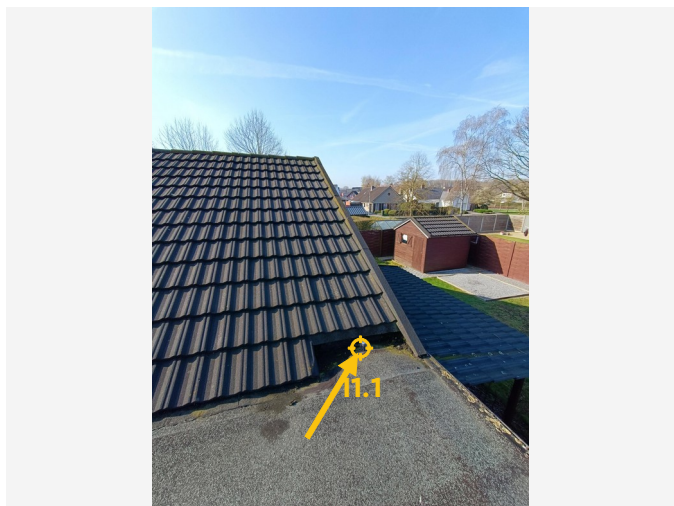
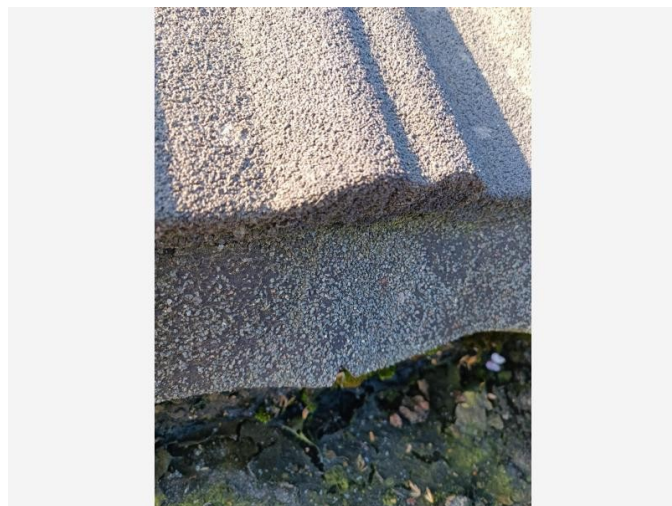
Geen asbest

#	Type	Referentie	Resultaat
11.1	Puntmonster	2	Geen asbest

Beschrijving	Roofing
Omgeving	Buiten
Primaire drager	Plat dak
Bindmiddel van materiaal	Bitumen (roofing, teer, asfalt)
Gebondenheid op basis van bindmiddel	Hecht
Hoeveelheid (oppervlakte - aantal)	• 17,63 m ² - 1 stuk
Totale oppervlakte	17,63 m ²
Identificatiemethode	Een monstername door de asbestdeskundige met laboanalyse door een asbestlabo.
Destructieve handeling voor identificatie	Nee
Opmerking	<p>Er werd een staal genomen aan een uitstekend stuk roofing waardoor de waterdichtheid niet in het gedrang komt.</p> <p>Er kan niet uitgesloten worden dat er onderlagen aanwezig zijn (bij dakwerken extra controle aangewezen)</p> <p>De vermelde oppervlaktes, diktes en volumes betreffen een beredeneerde schatting. Er worden geen rechten verleend aan deze oppervlaktes/diktes/volumes.</p>

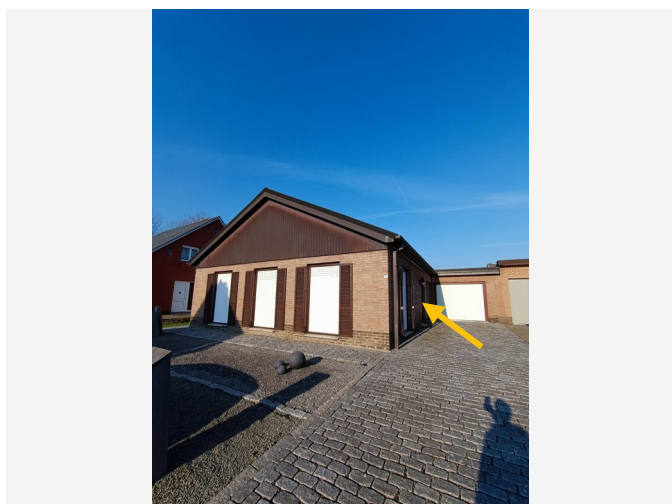
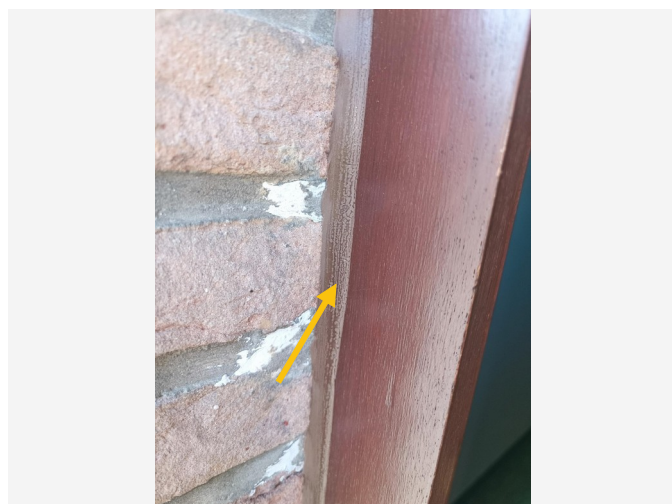
Beschrijving	Notitie	Terug te vinden op plannen
Fiche 12: Mastiek voordeur	De gebruikte siliconen kit is niet asbestverdacht.	Plan 1.3: Plan
Fiche 13: Onderdak	Het dak werd gecontroleerd (via binnenzijde kruipzolder). Er is geen verdacht onderdak vastgesteld. Deze handeling is een steekproef, er is geen garantie dat het volledige dak met éénzelfde materiaal is opgebouwd. Dit kan enkel via destructief onderzoek vastgesteld worden.	Plan 1.2: Hoofdgebouw plan
Fiche 14: Dakbedekking	De dakbedekking van de woning werd gecontroleerd. Deze bestaat uit metaal plaatwerk en bevat geen asbest verdachte materialen.	Plan 1.1: Hoofdgebouw plan Plan 2.1: Tuinhuis plan
Fiche 15: CV Ketel	De CV ketel werd gecontroleerd (bwj 2010) en is niet asbest verdacht; geen risico bouwjaar.	Plan 1.3: Plan
