# Asbestinventarisatattest

Gemeenteheide 3, 2820 Bonheiden

Attestnummer : 20260106-000087.000

Uitgegeven op : 06.01.2026

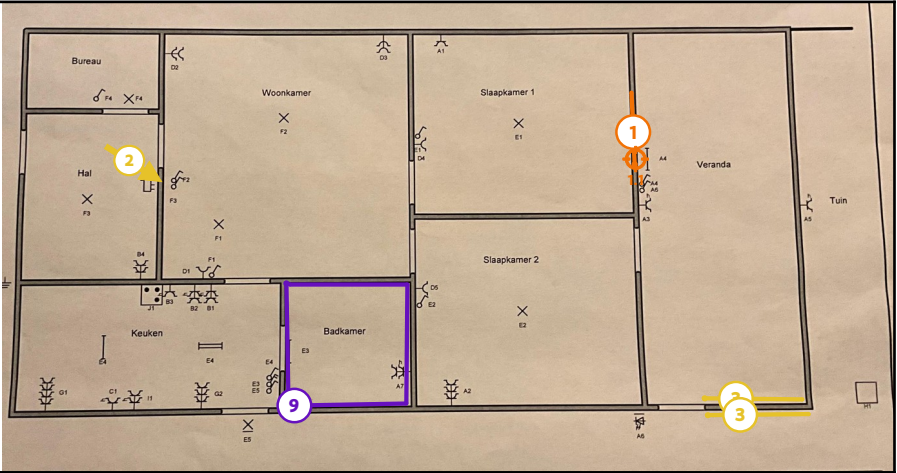
# Plan 1.4: Grondplan

Alle ramen en deuren betreffen dezelfde stopverf

| Beschrijving | Type | Actie |
|---|---|---|
| 1. Stopverf ramen en deuren (staalname) | Asbestmateriaal | Verwijderen |
| 2. Bakeliet teller | Asbestmateriaal | Zorgvuldig beheren |
| 3. Menuiserie wandplaten (visueel vastgesteld) | Asbestmateriaal | Zorgvuldig beheren |

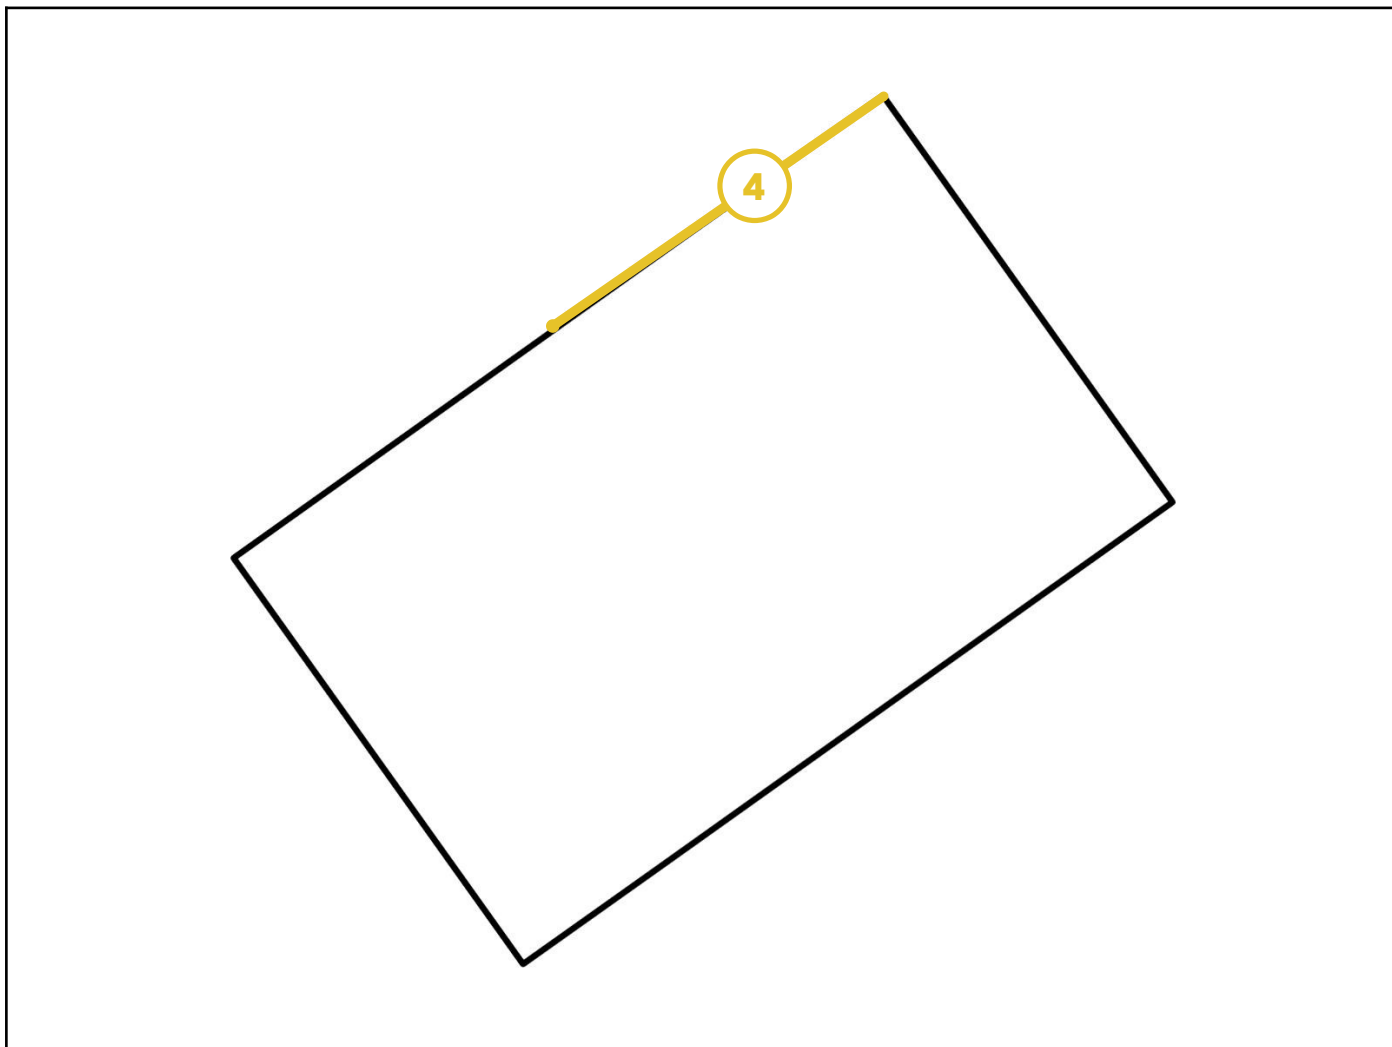
## Plan 2.1: Tuinberging plan

| Beschrijving | Type | Actie |
|---|---|---|
| 4. Cementplaten buitengevel tuinberging (visueel vastgesteld) | Asbestmateriaal | Zorgvuldig beheren |

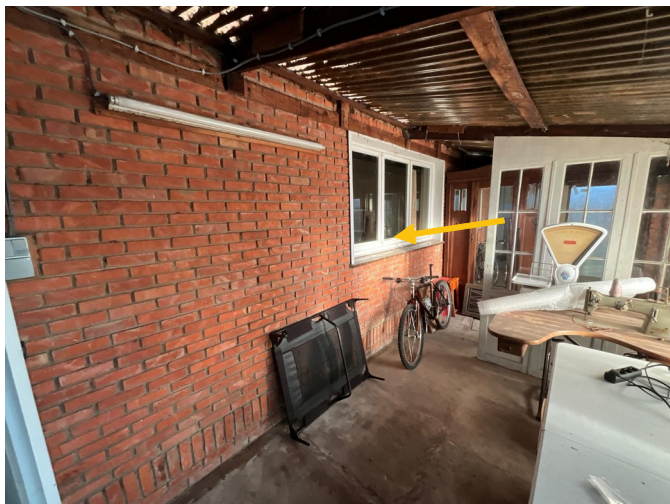
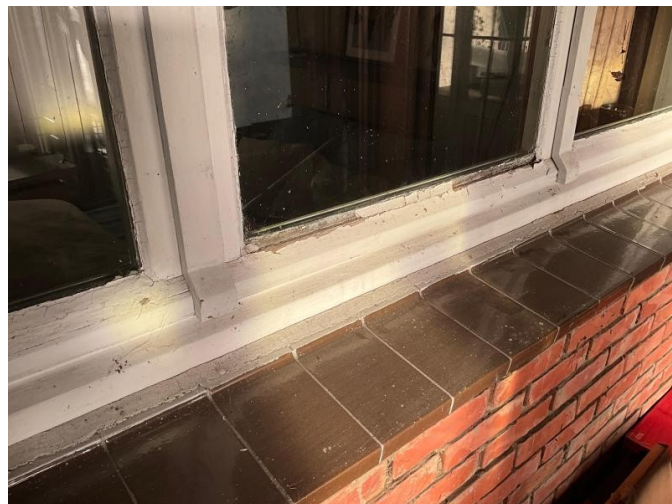
| Eindbeoordeling materiaalrisico | Verhoogd materiaalrisico en/of verhoogde kans op vezelvrijgave |

| Toestand van het materiaal | Matig beschadigd, matig verweerd |

| # | Type | Referentie | Resultaat |
|---|---|---|---|
| 1.1 | Puntmonster | 2 | Chrysotiel |

| Beschrijving | Stopverf ramen en deuren (staalname) |

Verwijderen

- Zorg voor een veilig beheer. Vermijd het beschadigen van het asbestmateriaal. Controleer de toestand jaarlijks op wijzigingen.

Wordt sterk afgeraden deze toepassing via doe-het-zelf te verwijderen omwille van reële kans op vezelvrijgave. verwijdering doe het zelf: De toepassing extra fixeren en losbeitelen , verpakken in dubbel plastic afvalzakken , luchtdicht afsluiten en afvoeren naar een plaatselijk containerpark als asbesthoudend afval. Standaard dragen van de nodige wegwerp beschermingsmiddelen FFP 3 masker , handschoenen en tyvec CAT III type 5-6 , afwasbaar schoeisel Voor hechtgebonden toepassingen: Bij verwijdering door doe-het-zelf moet men dit afval dubbel en luchtdicht verpakt afdienen bij het gemeentelijk recyclagepark. Men raadpleegt best op voorhand de voorwaarden van het recyclagepark. EH opgeleid personeel : idem werkmethode als doe het zelf , extra gebruik van een stofzuiger met absoluut filter Zie ook link Zie <https://ovam.vlaanderen.be/wie-mag-wat-verwijderen> <https://ovam.vlaanderen.be/voorzorgsmaatregelen-bij-asbestverwijdering> <https://ovam.vlaanderen.be/asbestafval-afvoeren> Zie ook wetgevend kader (website

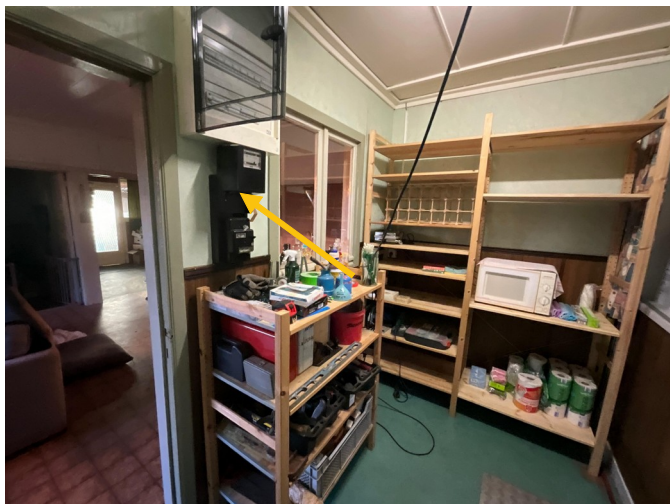
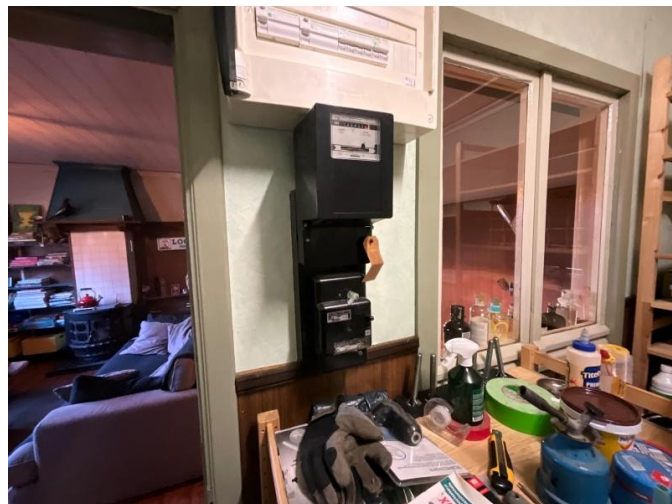
| Eindbeoordeling materiaalarisico | Laag materiaalarisico en/of verlaagde kans op vezelvrijgave |

| Asbestsoort (vezeltype) | Crocidoliet aanwezig |
| Toestand van het materiaal | Onbeschadigd, niet verweerd |

| Beschrijving | Bakeliet teller |
| Opmerking | <p>Het is moeilijk te bepalen of de bakeliettoepassingen in de woning ook effectief asbesthoudend zijn (het kan ook gaan om de asbestvrije variant).-Er werd geen monster genomen omw beschadiging aan een elektrisch gerelateerde toepassing, extra controle bij verwijdering van het verdacht materiaal. Vermoedelijk zal de toepassing verwijderd worden bij aanpassing van het elektriciteitsnetwerk.</p> |

Zorgvuldig beheren

- Zorg voor een veilig beheer. Vermijd het beschadigen van het asbestmateriaal. Controleer de toestand jaarlijks op wijzigingen.

De toepassing dient verwijderd te worden door de netbeheerder, vermoedelijk word dit uitgevoerd wanneer de oude meterkast vervangen word door een digitale meter. Zie ook link Zie <https://ovam.vlaanderen.be/wie-mag-wat-verwijderen> <https://ovam.vlaanderen.be/voorzorgsmaatregelen-bij-asbestverwijdering> <https://ovam.vlaanderen.be/asbestafval-afvoeren> Zie ook wetgevend kader (website van de OVAM en CODEX boek VI titel 3). <http://werk.belgie.be/sites/default/files/content/documents/Welzijn%20op%20het%20werk/Regelgeving/Codex%20boek%20VI%20titel%203%20Asbest.pdf> methodiek verwijderingsmethodes worden achteraan in het attest verder toegelicht Mag en wil uzelf verwijderen: Zorg er dan voor dat: -u zich vooraf goed informeert op [www.asbestinfo.be](http://www.asbestinfo.be) -u zich beschermt met een FFP3 mondmasker, wegwerphandschoenen, wegwerpoveral Cat III type 5-6, afspoelbaar schoeisel -er geen minderjarigen of derden aanwezig zijn -u

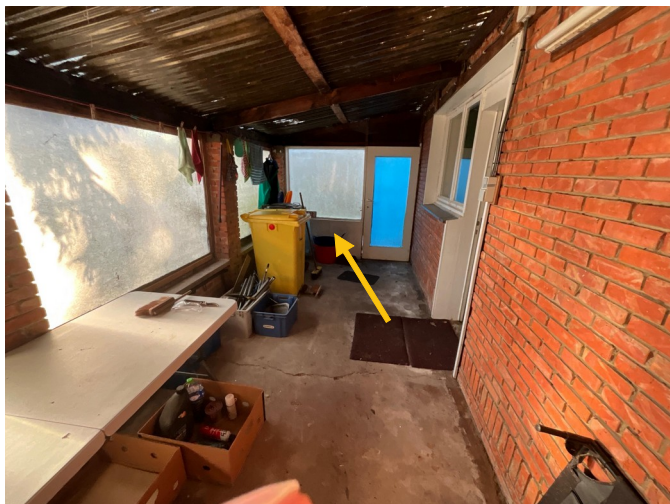
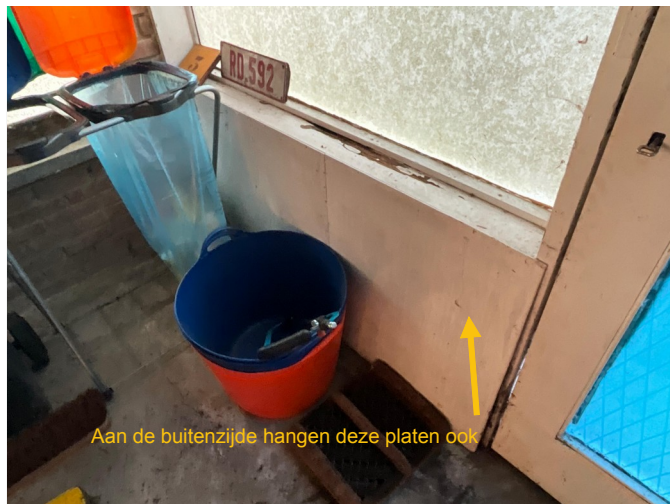
| Eindbeoordeling materiaalarisico | Laag materiaalarisico en/of verlaagde kans op vezelvrijgave |

| Toestand van het materiaal | Licht beschadigd, licht verweerd. Intact calciumsilicaatmateriaal of categorie III 'gebondenheid' |

| Beschrijving | Menuiserite wandplaten (visueel vastgesteld) |
| Opmerking | <p>De platen zijn visueel/ auditief als asbestverdacht beschouwd. Er werd geen staalname uitgevoerd wegens kans op breukvlakken.</p> <p>De vermelde oppervlaktes, diktes, gewichten en volumes betreffen een beredeneerde schatting. Er worden geen rechten verleend aan deze oppervlaktes/diktes/volumes.</p> |

Zorgvuldig beheren

- Zorg voor een veilig beheer. Vermijd het beschadigen van het asbestmateriaal. Controleer de toestand jaarlijks op wijzigingen.
- Voer bijkomende staalname(s) uit.

Standaard dragen van de nodige wegwerp beschermingsmiddelen FFP 3 masker , handschoenen en tyvec CAT III type 5-6 , afwasbaar schoeisel Fixeer de platen , maak de platen voorzichtig los zonder te breken , verpak dubbel met plastic folie , luchtdicht verpakken en afvoeren naar een plaatselijk containerpark als hechtgebonden afval. Voor hechtgebonden toepassingen: Bij verwijdering door doe-het-zelf moet men dit afval dubbel en luchtdicht verpakt aandienen bij het gemeentelijk recyclagepark. Men raadpleegt best op voorhand de voorwaarden van het recyclagepark.

EH opgeleid personeel 8 u basis . Bij vervangen van de ramen kunnen de panelen mee verwijderd worden door de plaatsers van nieuw raamwerk. Alle werknemer(s) moeten wel beschikken over een opleidingsattest eenvoudige handelingen 8u. Raam/deur kader stofvrij maken dmv hepa stofzuiger met absoluutfilter Zie ook link Zie <https://ovam.vlaanderen.be/wie-mag-wat-verwijderen>  
<https://ovam.vlaanderen.be/voorzorgsmaatregelen-bij-asbestverwijdering>  
<https://ovam.vlaanderen.be/asbestafval-afvoeren> Zie ook wetgevend kader (website van de OVAM en CODEX boek VI titel 3). <http://werk.belgie.be/sites/default/files/content/documents/Welzijn%20op%20het%20werk/Regelgeving/Codex%20boek%20VI%20titel%203%20Asbest.pdf> methodiek verwijderingsmethodes worden achteraan in het attest verder toegelicht.

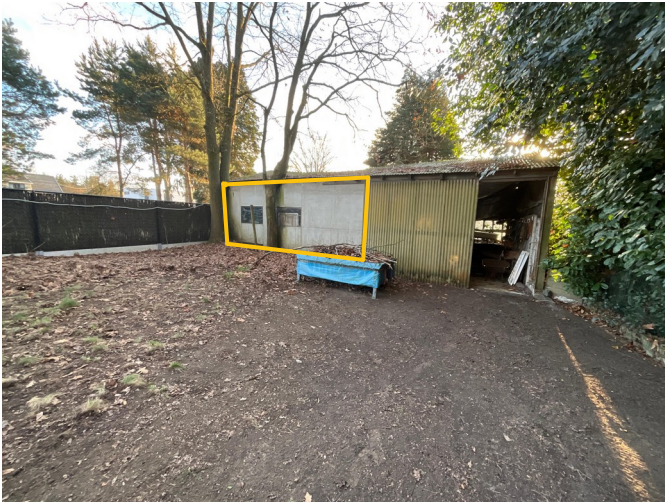
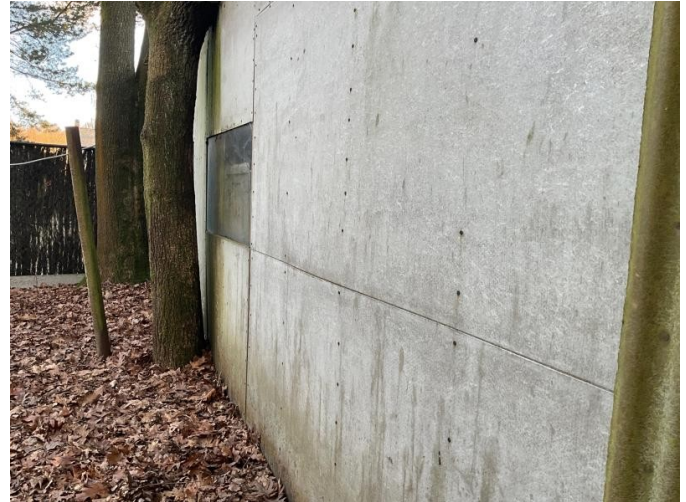
## Fiche 4: Cementplaten buitengevel tuinberging (visueel vastgesteld)

| Opmerking | <p>De platen zijn visueel/ auditief als asbestverdacht beschouwd.</p> <p>De vermelde oppervlaktes, diktes, gewichten en volumes betreffen een beredeneerde schatting. Er worden geen rechten verleend aan deze oppervlaktes/diktes/volumes.</p> |

Zorgvuldig beheren

- Zorg voor een veilig beheer. Vermijd het beschadigen van het asbestmateriaal. Controleer de toestand jaarlijks op wijzigingen.
- Voer bijkomende staalname(s) uit.

Standaard dragen van de nodige wegwerp beschermingsmiddelen FFP 3 masker , handschoenen en tyvec CAT III type 5-6 , afwasbaar schoeisel Fixeer de platen , maak de platen voorzichtig los zonder te breken , verpak dubbel met plastic folie , luchtdicht verpakken en afvoeren naar een plaatselijk containerpark als hechtgebonden afval. Voor hechtgebonden toepassingen: Bij verwijdering door doe-het-zelf moet men dit afval dubbel en luchtdicht verpakt aandienen bij het gemeentelijk recyclagepark. Men raadpleegt best op voorhand de voorwaarden van het recyclagepark.

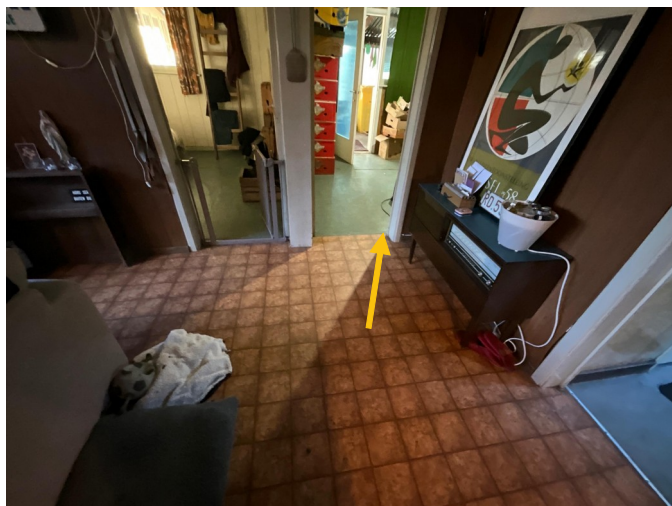
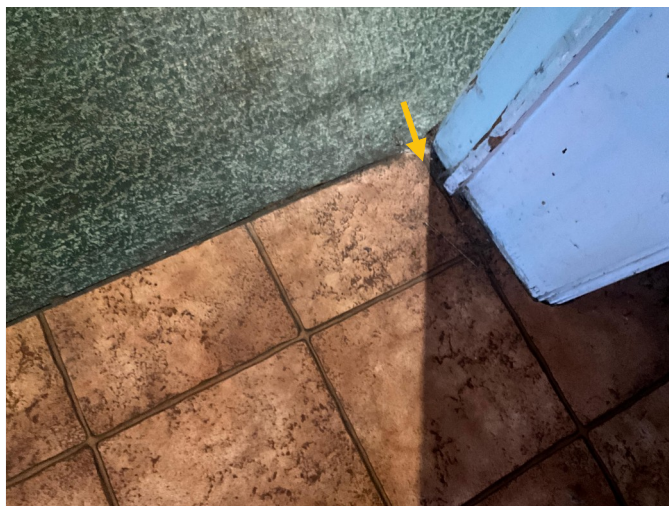
## Fiche 15: Vinylvloer met kartonlaag living

| Opmerking | De bovenzijde bestaat uit kunststof (vinyl). De onderzijde van het vloerzeil bestaat uit karton. De vermelde oppervlaktes en volumes betreffen een beredeneerde schatting. Er worden geen rechten verleend aan deze oppervlaktes/volumes. De dikte is een schatting die voorkomt uit de monsterplaatsen en is daarom niet altijd representatief |

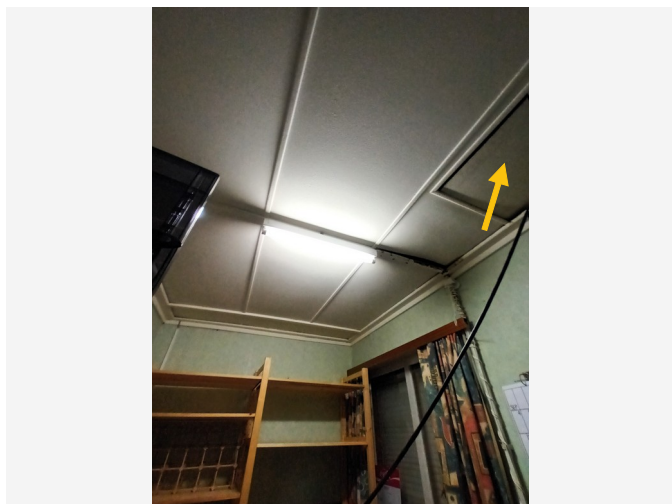
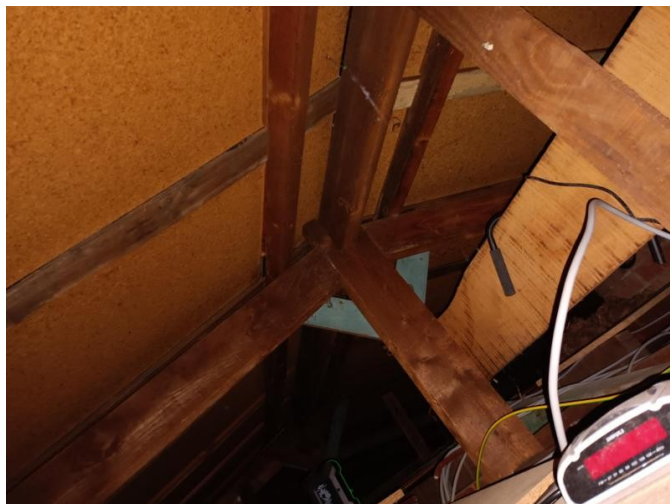
### Fiche 17: Onderdak niet verdacht

| Beschrijving | Notitie | Terug te vinden op plannen |
|---|---|---|
| Fiche 17: Onderdak niet verdacht | <p>Het dak werd gecontroleerd (via de zolder). Er is geen verdacht onderdak vastgesteld .</p> <p>Deze handeling is een steekproef , er is geen garantie dat het volledige dak met éénzelfde materiaal is opgebouwd. Dit kan enkel via destructief onderzoek vastgesteld worden.</p> | Plan 1.6: Woning plan |
