Asbestinventarisatetest

Rode Kruisplein 7, 2845 Niel

Attestnummer : 20250708-000254.000

Uitgegeven op : 08.07.2025

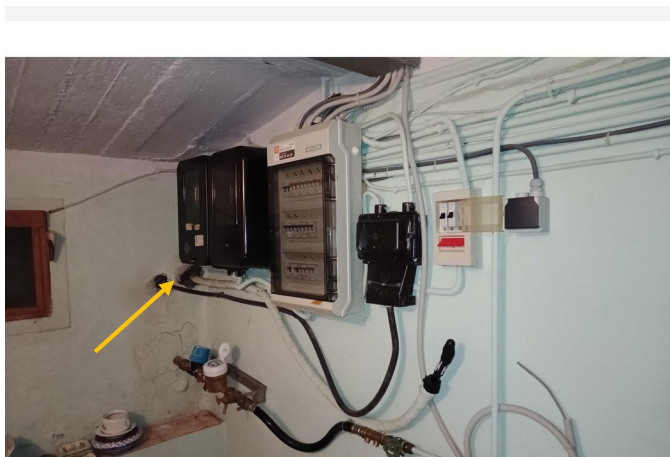
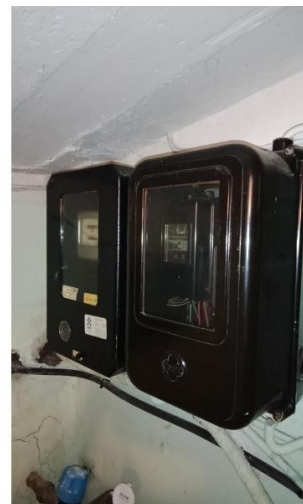
Eindbeoordeling materiaalrisico	Laag materiaalrisico en/of verlaagde kans op vezelvrijgave
---------------------------------	--

Gebondenheid	Categorie 1: hechtgebonden in oorsprong
Asbestsoort (vezeltype)	Crocidoliet aanwezig
Asbestconcentratie	Laag (< 50%)
Afschermingsgraad van het gehele materiaal	Geheel of deels (ook) vrij aan de binnenlucht
Toestand van het materiaal	Onbeschadigd, niet verweerd

Beschrijving	Bakeliet tellerkast kelder
Omgeving	Binnen
Primaire drager	Communicatie en elektrische infrastructuur en uitrusting
Asbestmateriaal	Plaat, paneel, tablet - Type Bakeliet
Bindmiddel van asbestmateriaal	Kunststof of -hars
Gebondenheid op basis van bindmiddel	Hecht
Hoeveelheid (oppervlakte - dikte - aantal)	<ul style="list-style-type: none"> • 0,70 m² - 0,50 cm - 2 stuks
Totaal volume	0,007 m ³
Eenvoudig bereikbaar	Ja
Bevestigingswijze	<ul style="list-style-type: none"> • Geschroefd
Identificatiemethode	Vaststelling zonder monsternamen
Destructieve handeling voor identificatie	Nee
Opmerking	<p>Deze oppervlakte werd niet gemeten, maar geschat op basis van een benadering van de aanwezige tellerkast. Deze schatting mag niet worden gebruikt als maatstaf voor heffingen. Als deskundigen hebben wij vastgesteld dat het materiaal daadwerkelijk bakeliet betreft en geen harde pvc. Bakeliet wordt door ons beschouwd als een asbestverdachte toepassing, aangezien het in veel gevallen asbesthoudend is. We hebben geen staalname uitgevoerd om de functionaliteit van de tellerkast niet in gevaar te brengen. Daarnaast is staalname verboden, aangezien de tellerkast eigendom is van de nutsvoorzieningsmaatschappij.</p>

- Zorg voor een veilig beheer. Vermijd het beschadigen van het asbestmateriaal. Controleer de toestand jaarlijks op wijzigingen.
- Voer bijkomende staalname(s) uit.

- Eenvoudige handelingen: mag via doe-het-zelf of door werknemer(s) met opleidingsattest eenvoudige handelingen. Deze toepassing mag volgens de huidige wetgeving worden verwijderd via eenvoudige handelingen. Aangezien deze toepassing echter eigendom is van de nutsvoorzieningsmaatschappij, mag deze uitsluitend worden verwijderd door hen of door een door hen aangestelde onderaannemer die beschikt over de nodige attesten en opleidingen. Daarom wordt hier verwezen naar de methode van een erkende verwijderaar, maar in feite dient dit via de nutsvoorzieningsmaatschappij te verlopen.

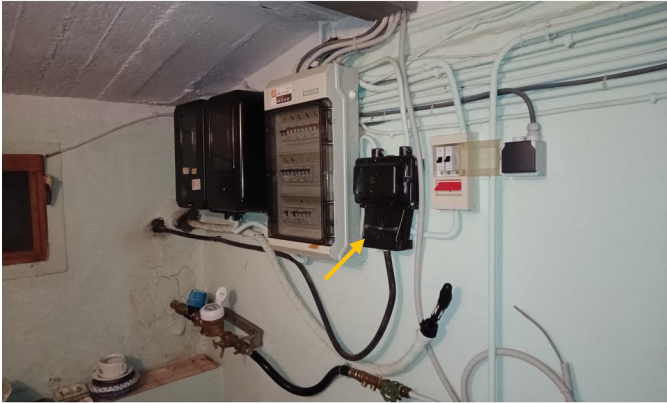
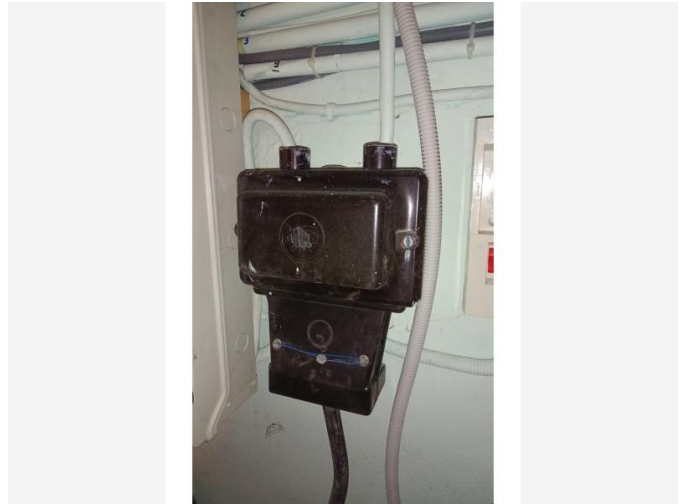
Eindbeoordeling materiaalrisico	Laag materiaalrisico en/of verlaagde kans op vezelvrijgave
---------------------------------	--

Gebondenheid	Categorie 1: hechtgebonden in oorsprong
Asbestsoort (vezeltype)	Crocidoliet aanwezig
Asbestconcentratie	Laag (< 50%)
Afschermingsgraad van het gehele materiaal	Geheel of deels (ook) vrij aan de binnenlucht
Toestand van het materiaal	Onbeschadigd, niet verweerd

Beschrijving	Bakeliet kelder
Omgeving	Binnen
Primaire drager	Communicatie en elektrische infrastructuur en uitrusting
Asbestmateriaal	Plaat, paneel, tablet - Type Bakeliet
Bindmiddel van asbestmateriaal	Kunststof of -hars
Gebondenheid op basis van bindmiddel	Hecht
Hoeveelheid (oppervlakte - dikte - aantal)	<ul style="list-style-type: none">• 0,70 m² - 0,50 cm - 1 stuk
Totaal volume	0,004 m ³
Eenvoudig bereikbaar	Ja
Bevestigingswijze	<ul style="list-style-type: none">• Geschroefd
Identificatiemethode	Vaststelling zonder monsternamen
Destructieve handeling voor identificatie	Nee
Opmerking	<p>Deze oppervlakte werd niet gemeten, maar geschat op basis van een benadering van de aanwezige bakeliet. Deze schatting mag niet worden gebruikt als maatstaf voor heffingen. Als deskundigen hebben wij vastgesteld dat het materiaal daadwerkelijk bakeliet betreft en geen harde pvc. Bakeliet wordt door ons beschouwd als een asbestverdachte toepassing, aangezien het in veel gevallen asbesthoudend is. We hebben geen staalname uitgevoerd om de functionaliteit van de tellerkast niet in gevaar te brengen. Daarnaast is staalname verboden, aangezien de tellerkast eigendom is van de nutsvoorzieningsmaatschappij.</p>

- Zorg voor een veilig beheer. Vermijd het beschadigen van het asbestmateriaal. Controleer de toestand jaarlijks op wijzigingen.
- Voer bijkomende staalname(s) uit.

- Eenvoudige handelingen: mag via doe-het-zelf of door werknemer(s) met opleidingsattest eenvoudige handelingen
Deze toepassing mag volgens de huidige wetgeving worden verwijderd via eenvoudige handelingen. Aangezien deze toepassing echter eigendom is van de nutsvoorzieningsmaatschappij, mag deze uitsluitend worden verwijderd door hen of door een door hen aangestelde onderaannemer die beschikt over de nodige attesten en opleidingen. Daarom wordt hier verwezen naar de methode van een erkende verwijderaar, maar in feite dient dit via de nutsvoorzieningsmaatschappij te verlopen.

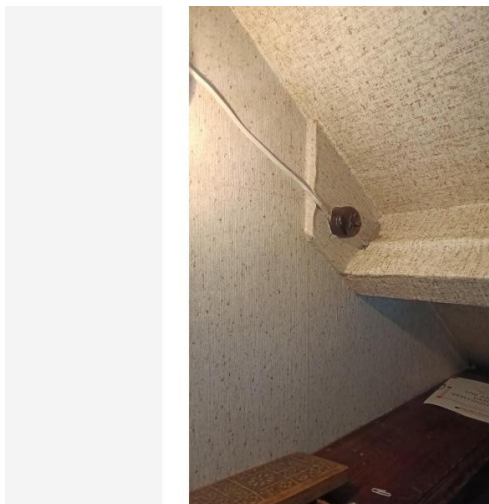
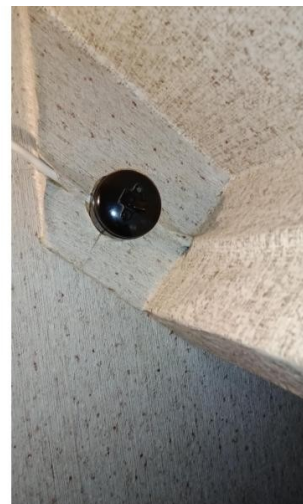
Eindbeoordeling materiaalrisico	Laag materiaalrisico en/of verlaagde kans op vezelvrijgave
---------------------------------	--

Gebondenheid	Categorie 1: hechtgebonden in oorsprong
Asbestsoort (vezeltype)	Crocidoliet aanwezig
Asbestconcentratie	Laag (< 50%)
Afschermingsgraad van het gehele materiaal	Geheel of deels (ook) vrij aan de binnenlucht
Toestand van het materiaal	Onbeschadigd, niet verweerd

Beschrijving	Bakeliet schakelaar zolder
Omgeving	Binnen
Primaire drager	Communicatie en elektrische infrastructuur en uitrusting
Asbestmateriaal	Plaat, paneel, tablet - Type Bakeliet
Bindmiddel van asbestmateriaal	Kunststof of -hars
Gebondenheid op basis van bindmiddel	Hecht
Hoeveelheid (oppervlakte - dikte - aantal)	• 0,40 m ² - 0,30 cm - 1 stuk
Totaal volume	0,001 m ³
Eenvoudig bereikbaar	Ja
Bevestigingswijze	• Geschroefd
Identificatiemethode	Vaststelling zonder monstername
Destructieve handeling voor identificatie	Nee
Opmerking	Deze oppervlakte werd niet gemeten, maar geschat op basis van een benadering voor alle aanwezige schakelaars. Deze schatting mag niet worden gebruikt als maatstaf voor heffingen. Als deskundige hebben wij geverifieerd dat het materiaal inderdaad bakeliet betreft en geen harde PVC. Bakeliet wordt door ons beschouwd als een asbestverdachte toepassing, aangezien het in veel gevallen asbesthoudend is. We hebben echter geen staalname uitgevoerd om de functionaliteit van de schakelaars niet in gevaar te brengen.

- Zorg voor een veilig beheer. Vermijd het beschadigen van het asbestmateriaal. Controleer de toestand jaarlijks op wijzigingen.
- Voer bijkomende staalname(s) uit.

- Eenvoudige handelingen: mag via doe-het-zelf of door werknemer(s) met opleidingsattest eenvoudige handelingen
Raadpleeg de actuele wetgeving op de website van OVAM. Onder strikte voorwaarden kan het eventueel toegestaan zijn om deze toepassing zelf te verwijderen. Bij twijfel wordt echter sterk aangeraden om een erkende asbestverwijderaar te raadplegen. Zorg er bovendien voor dat u zich goed informeert via de websites van OVAM en andere officiële bronnen over de vereiste persoonlijke beschermingsmaatregelen en de richtlijnen voor het veilig verwijderen van asbest.

Houd er rekening mee dat deze toepassingen vaak onder spanning staan. Het is daarom aan te raden om ook een elektricien te raadplegen, aangezien het werken aan of verwijderen van deze toepassingen specifieke technische kennis vereist.

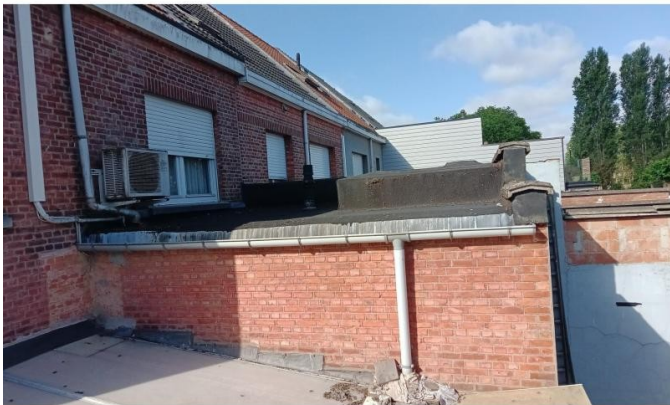
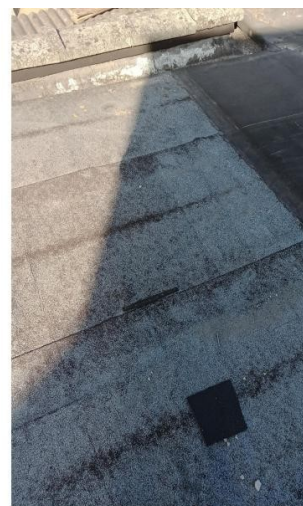
Eindbeoordeling materiaalrisico	Zeer laag materiaalrisico en/of zeer lage kans op vezelvrijgave
---------------------------------	---

Gebondenheid	Categorie 1: hechtgebonden in oorsprong
Asbestsoort (vezeltype)	Alleen chrysotiel
Asbestconcentratie	Laag (< 50%)
Afschermingsgraad van het gehele materiaal	Geheel of deels vrij aan de buitenlucht
Toestand van het materiaal	Onbeschadigd, niet verweerd

Beschrijving	Roofing plat daken
Omgeving	Buiten
Primaire drager	Plat dak
Asbestmateriaal	Dak- en gevelbekleding - Roofing
Bindmiddel van asbestmateriaal	Bitumen (roofing, teer, asfalt)
Gebondenheid op basis van bindmiddel	Hecht
Hoeveelheid (oppervlakte - aantal)	<ul style="list-style-type: none">• 45,00 m² - 1 stuk
Totale oppervlakte	45,00 m ²
Eenvoudig bereikbaar	Ja
Bevestigingswijze	<ul style="list-style-type: none">• Verlijmd, ingegoten, versmeerd
Identificatiemethode	Vaststelling zonder monstername Motivatie: Groot risico op structurele gevolgschade (lekschade, werking installatie,...)
Destructieve handeling voor identificatie	Nee
Opmerking	Deze oppervlakte, volumes en gewichten zijn niet gemeten, maar geschat op basis van een benadering van de aanwezige roofing (de opgegeven hoeveelheden mogen niet gebruikt worden als maatstaf voor heffingen).

- Zorg voor een veilig beheer. Vermijd het beschadigen van het asbestmateriaal. Controleer de toestand jaarlijks op wijzigingen.
- Voer bijkomende staalname(s) uit.

- Eenvoudige handelingen: mag via doe-het-zelf of door werknemer(s) met opleidingsattest eenvoudige handelingen
Hechtgebonden asbest zonder wijziging toestand

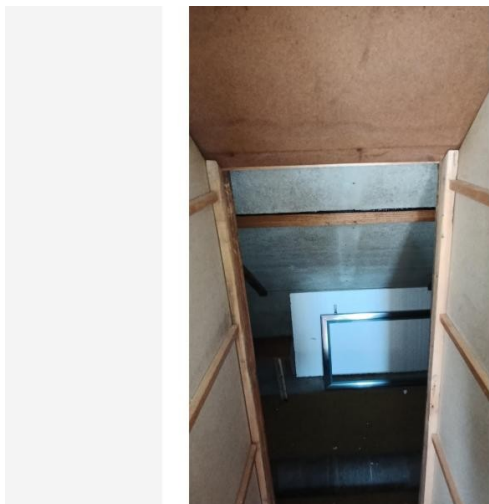
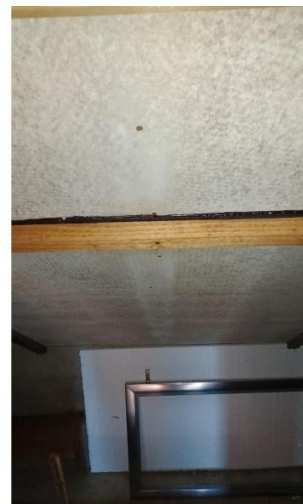
Eindbeoordeling materiaalrisico	Laag materiaalrisico en/of verlaagde kans op vezelvrijgave
---------------------------------	--

Gebondenheid	Categorie 1: hechtgebonden in oorsprong
Asbestsoort (vezeltype)	Alleen chrysotiel
Asbestconcentratie	Laag (< 50%)
Afschermingsgraad van het gehele materiaal	Geheel of deels (ook) vrij aan de binnenlucht
Toestand van het materiaal	Licht beschadigd, licht verweerd. Intact calciumsilicaatmateriaal of categorie III 'gebondenheid'

#	Type	Referentie	Resultaat
5.1	Puntmonster	25951-3	Chrysotiel

Beschrijving	Onderdak type menuiserie
Omgeving	Binnen
Primaire drager	Schuin dak
Asbestmateriaal	Plaat, paneel, tablet - Type Menuiserie
Bindmiddel van asbestmateriaal	Cement
Gebondenheid op basis van bindmiddel	Hecht
Hoeveelheid (oppervlakte - dikte - aantal)	<ul style="list-style-type: none">• 80,00 m² - 0,35 cm - 1 stuk
Totaal volume	0,28 m ³
Eenvoudig bereikbaar	Ja
Bevestigingswijze	<ul style="list-style-type: none">• Geschroefd
Identificatiemethode	Vaststelling met monsternamen
Destructieve handeling voor identificatie	Nee
Opmerking	Deze oppervlakte, volumes en gewichten zijn niet gemeten, maar geschat op basis van een benadering van de aanwezige onderdakplaten (de opgegeven hoeveelheden mogen niet gebruikt worden als maatstaf voor heffingen)

- Zorg voor een veilig beheer. Vermijd het beschadigen van het asbestmateriaal. Controleer de toestand jaarlijks op wijzigingen.

- Eenvoudige handelingen: mag via doe-het-zelf of door werknemer(s) met opleidingsattest eenvoudige handelingen
Verwijdering in hechtgebonden toestand, zonder wijziging van de materiaaltoestand. Gebruik steeds geschikte persoonlijke beschermingsmiddelen (PBM's) en veilige materialen. Fixeer het asbesthoudend materiaal vóór en na de verwijdering. Zorg voor een luchtdichte verpakking bij het overbrengen naar de asbestafvalcontainer

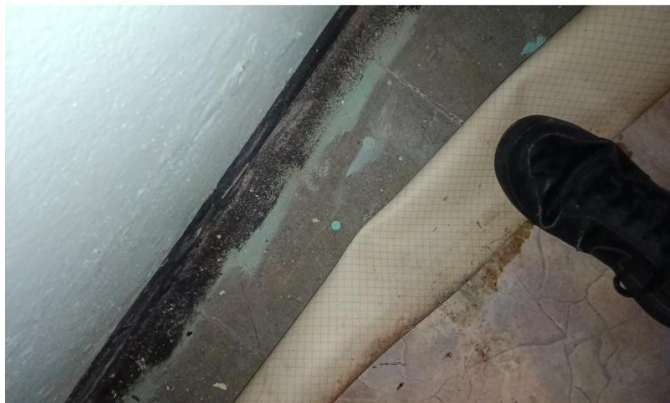
Tijdens de inspectie van het vloerzeil heb ik, op basis van mijn ervaring, kunnen vaststellen dat het vloerzeil niet asbesthoudend of asbestverdacht is.

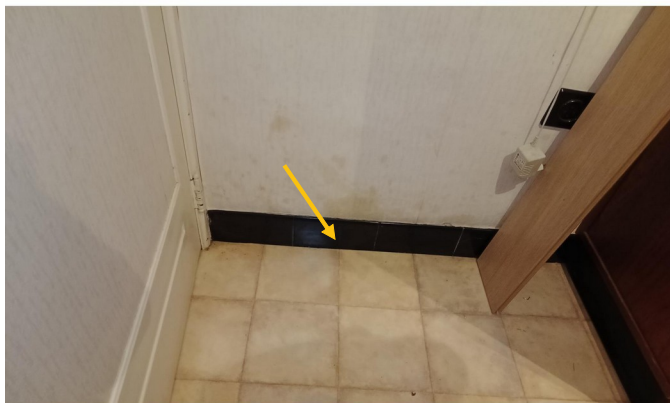
Tegels met zwarte tegelijm aan de achterkant kunnen mogelijk asbest bevatten. Het is niet mogelijk om een niet-destructief monster te nemen.

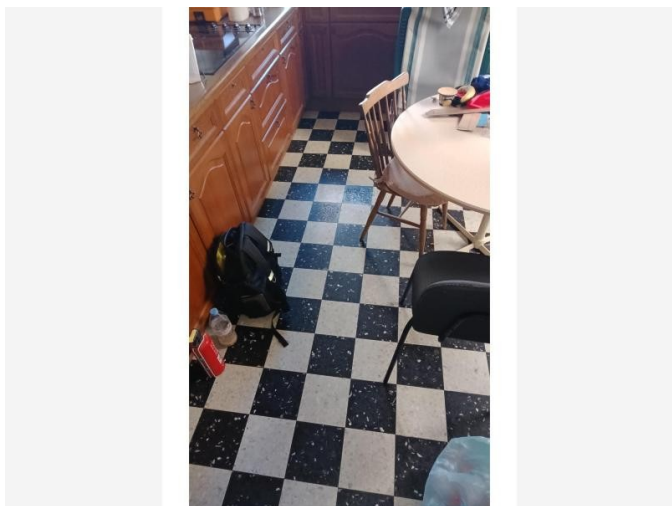
Tegels met zwarte tegellijm aan de achterkant kunnen mogelijk asbest bevatten. Het is niet mogelijk om een niet-destructief monster te nemen.

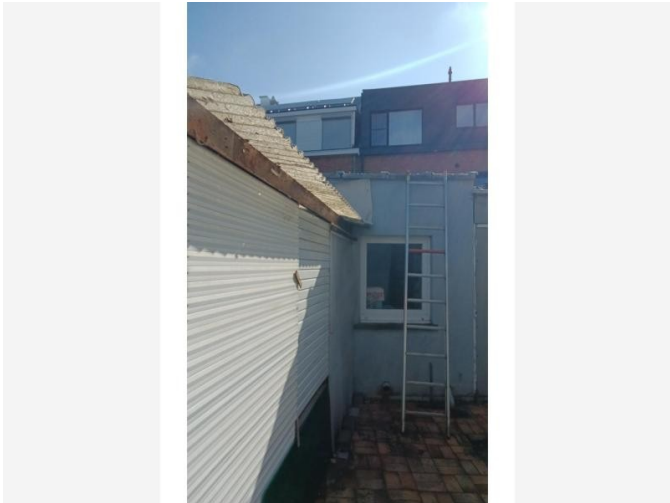
Kunststof (plastic) golfplaten bevatten geen asbest en worden niet als asbesthoudend materiaal beschouwd

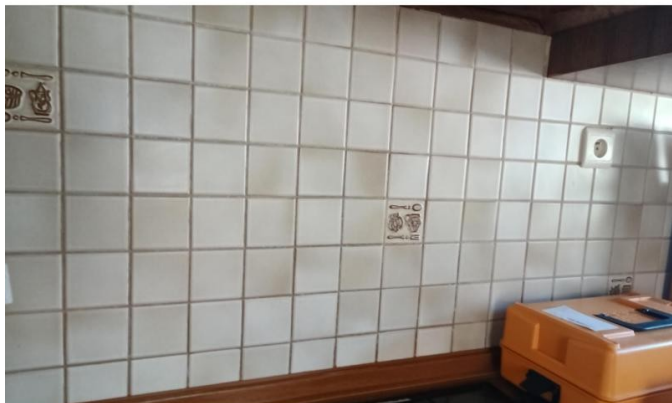
Tegels met zwarte tegelijm aan de achterkant kunnen mogelijk asbest bevatten. Het is niet mogelijk om een niet-destructief monster te nemen.

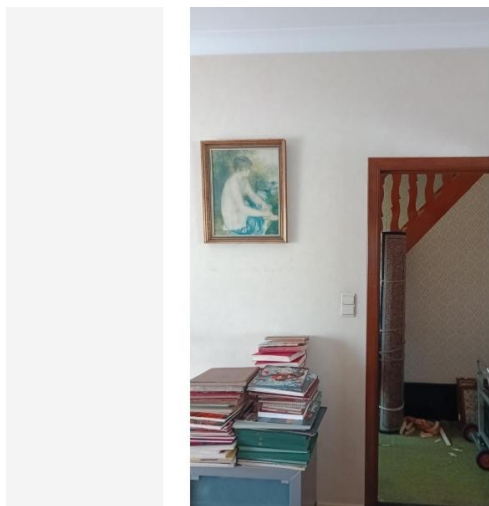
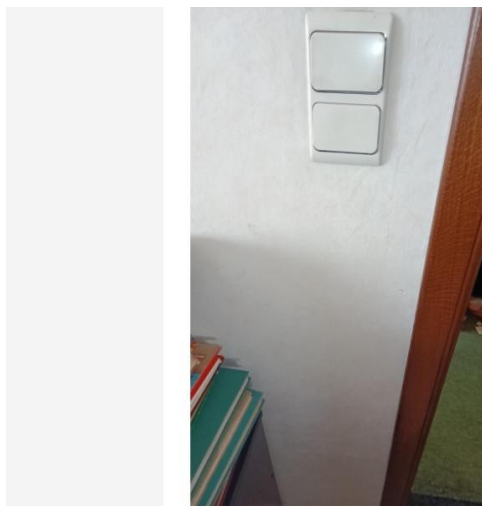
Fiche 11: Pleisterwerk muren

Geen asbest

#	Type	Referentie	Resultaat
11.1	Mengmonster	25951-1	Geen asbest

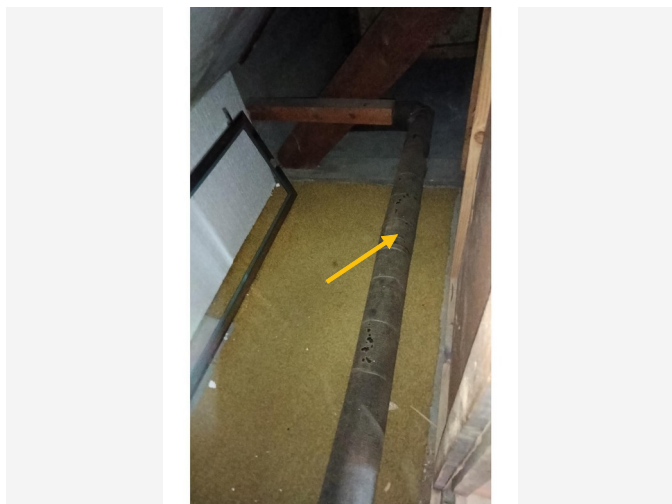
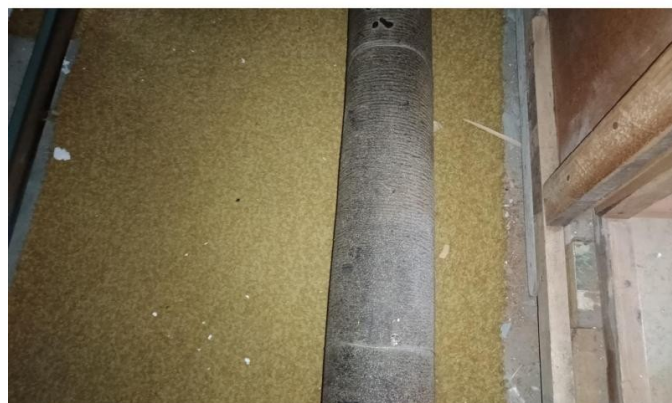
Fiche 12: Leidingisolatie zolder

Geen asbest

#	Type	Referentie	Resultaat
12.1	Mengmonster	25951-2	Geen asbest
