# Asbestinventarisatetest

Stationsstraat 114, 3110 Rotselaar

Attestnummer : 20260408-000055.000

Uitgegeven op : 08.04.2026

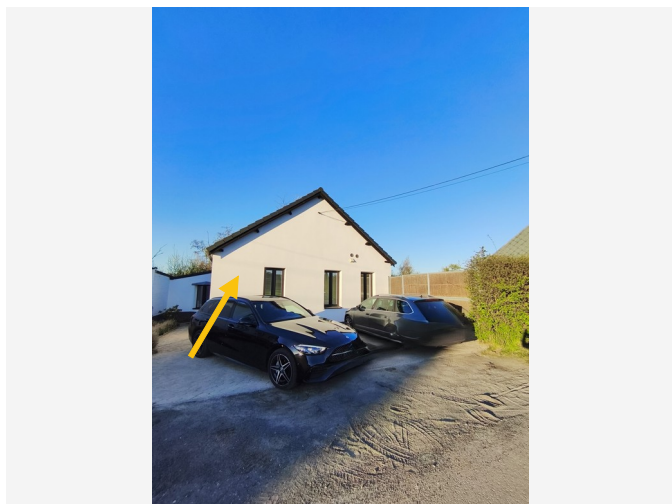
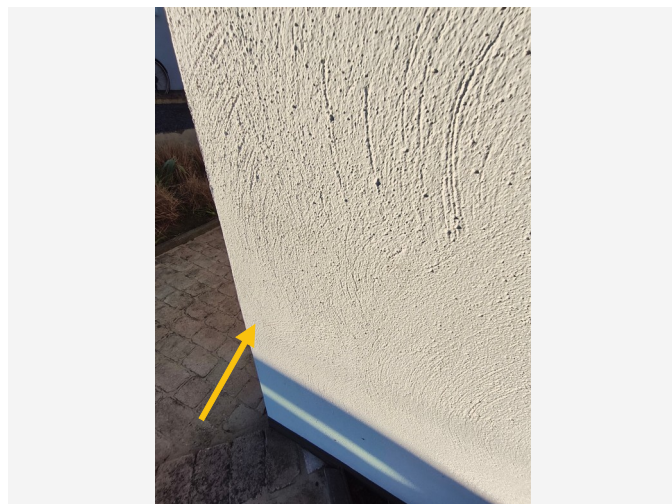
De crepi is geplaatst na 2001 en is niet asbestverdacht (bewijsdocument in bijlage)

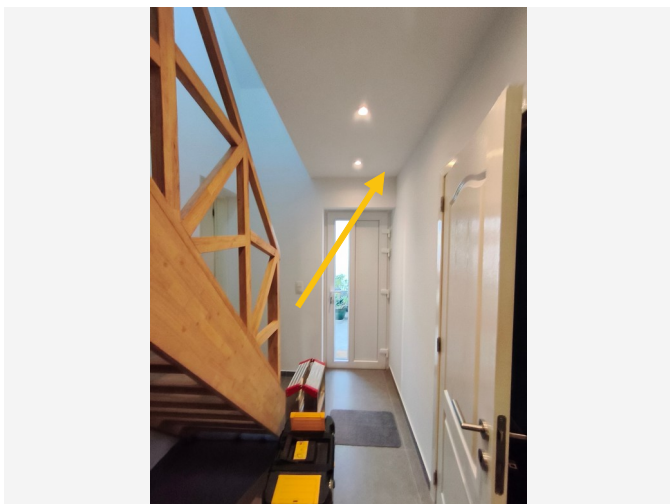
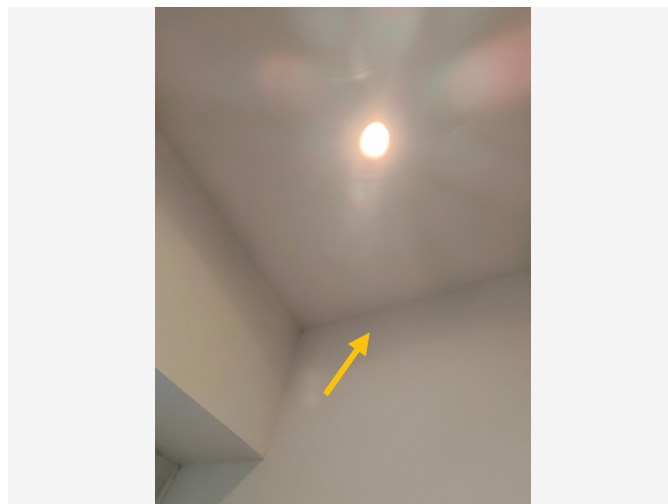
Alle wanden en plafonds zijn afgewerkt met valse plafonds en wanden in een niet-asbestverdacht plaatmateriaal: gyproc. Het is niet duidelijk of er pleisterwerk of ander verdacht asbestmateriaal aanwezig is achter / op deze valse plafonds/wanden, het is aangewezen om bijkomend onderzoek uit te voeren bij werken. Zonder destructieve handeling is het niet mogelijk om na te gaan of er asbesthoudende materialen aanwezig zijn achter de plafond/wanden afwerking. Als bij sloop of renovatie blijkt dat er achter deze plafonds/wanden nog pleisterwerk of asbest verdachte toepassingen aanwezig zijn, moet dit bemonsterd worden.

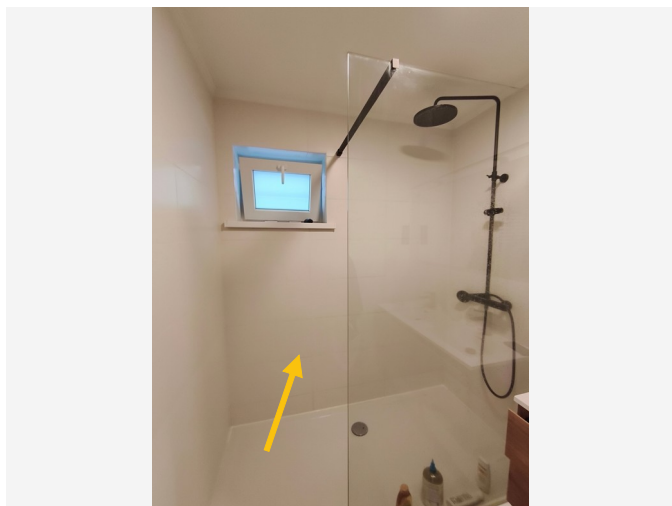
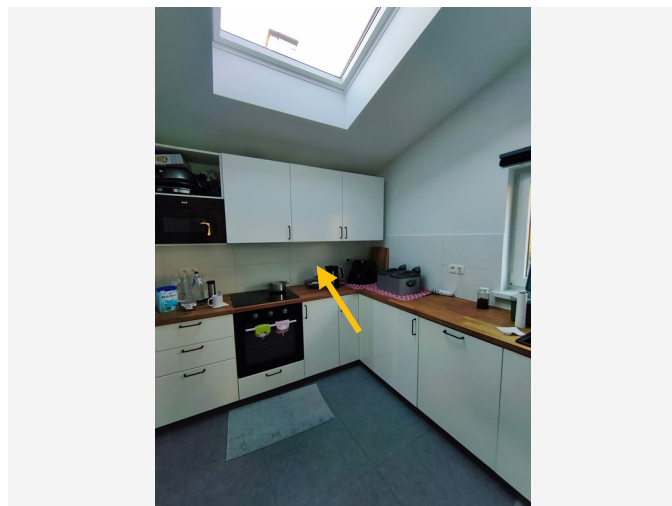
In het inspectieprotocol is een monsternamen van tegellijm verplicht om dit te identificeren als niet-asbesthoudend. Er waren geen facturen ter beschikking die bevestigen dat de tegels na 2001 waren geplaatst. Er waren geen bestaande beschadigingen aan de wandtegels om de lijm voldoende te kunnen inspecteren. Om dit af te toetsen is het aangewezen om bij eventuele renovatiewerken aan de tegels verder onderzoek/staalname te laten uitvoeren ter controle.

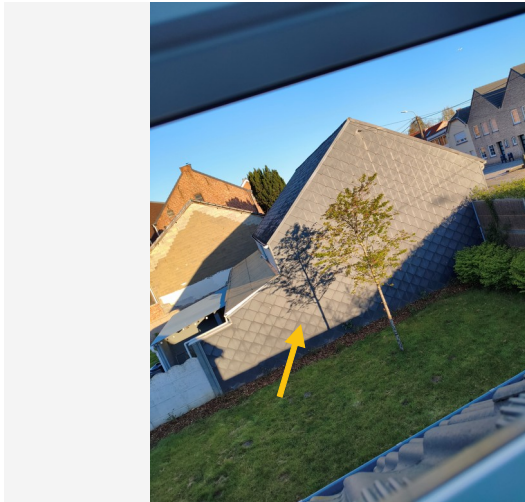
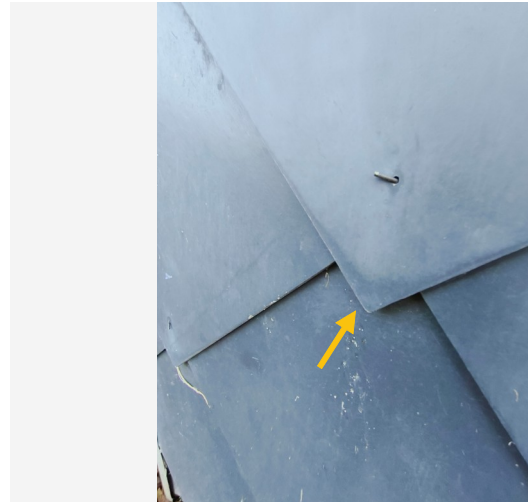
Deze gevel van de burens bevat asbestverdachte leien. Het gaat niet om een gemene muur, de gevelbekleding behoort toe aan de andere eigenaar en maakt onderdeel uit van een andere constructie (naastliggende woning). De ADI neemt de leien verplicht op in een adviesfiche.

Regenwater vloeit af op het inspectiegebied.

Hemelwater dat afspoelt van asbestcement daken of gevels kan asbestdeeltjes bevatten. Gebruik het water enkel voor gesloten circuits (bv. spoelen toiletten). Reinig na het vervangen van het dak of de gevel de dakgoten en regenwaterput of -ton om asbesthoudend sediment of slib te verwijderen.

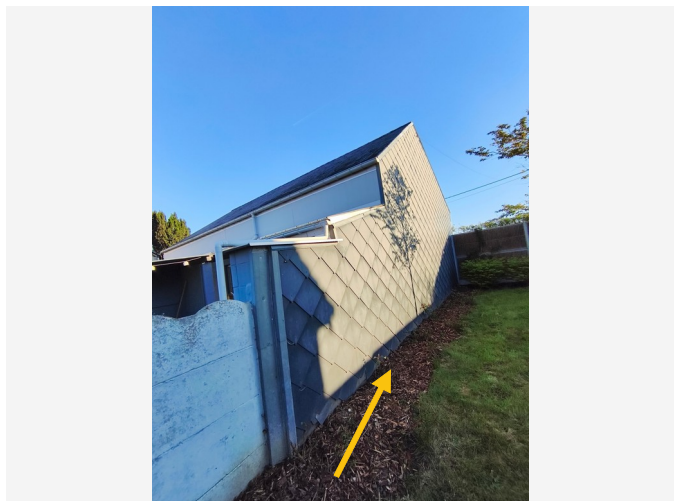
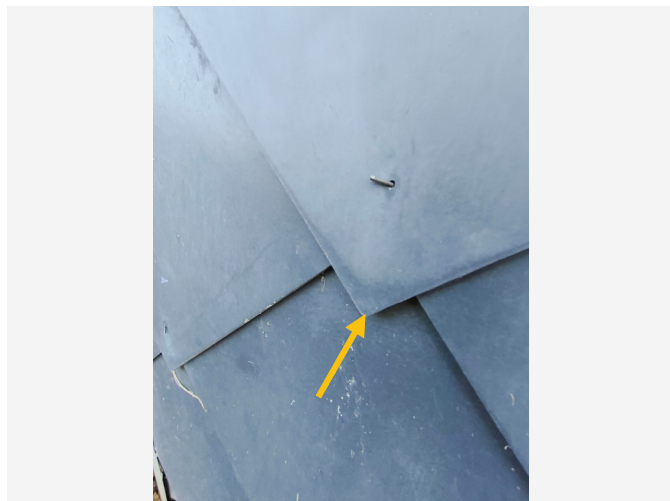
Afspoelend regenwater kan asbestdeeltjes van verweerde asbestcementen dak- of gevelbekleding meenemen naar de bodem. De asbestdeeltjes in de bodem vormen een laag risico: bodempartikels houden de asbestdeeltjes voldoende vast om gezondheidsrisico's te vermijden. Door deze asbesthoudende bodemzone zorgvuldig te beheren, vermijdt u gezondheidsrisico's.

| Bron van de asbestdeeltjes | Bron is nog aanwezig |
| Type | Afdruipzone gevel |
| Afmetingen (lengte - breedte - diepte) | <ul style="list-style-type: none"><li>• 11,00 m - 0,30 m - 0,30 m</li></ul> |
| Geraamd volume | 0,99 m <sup>3</sup> |

- Om het afspoelen van asbestdeeltjes te stoppen, is het verstandig om de verwijdering van de dak- of gevelbekleding in te plannen en in afwachting hiervan een dakgoot te plaatsen om het regenwater af te voeren naar de riolering.

De uitgraving van een afdruipzone gebeurt volgens de methodiek "eenvoudige handelingen". Vermijd daarbij vermenging met andere bodem en laat de uitgegraven asbesthoudende grond afvoeren naar een daartoe vergunde stortplaats. Voor de uitgraving wordt een richtdiepte van 30 cm gehanteerd.

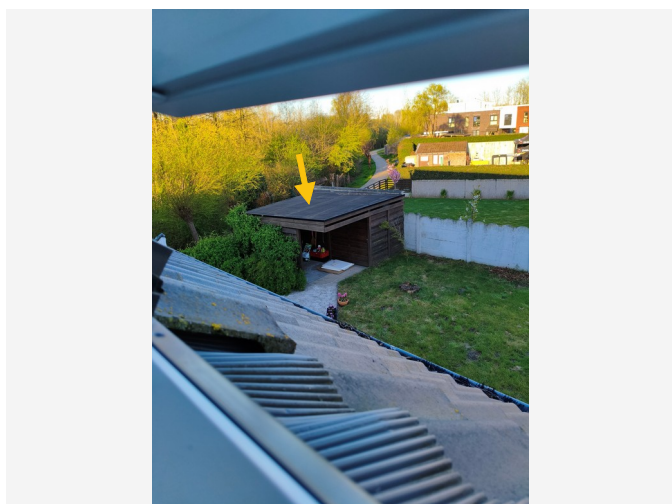
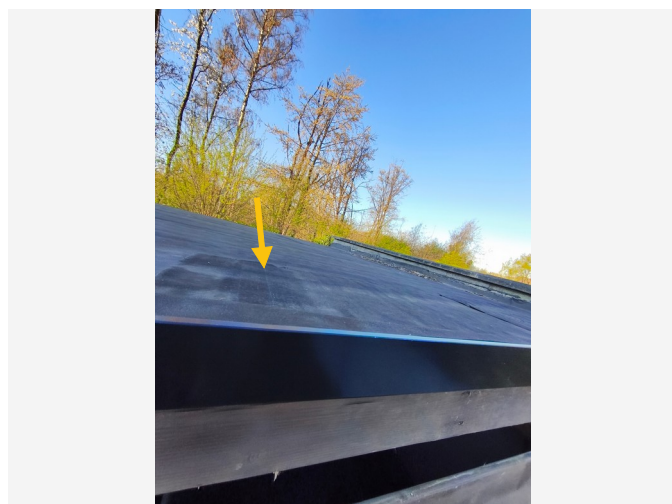
### Fiche 6: EPDM plat dak tuinhuis

| Beschrijving | Notitie | Terug te vinden op plannen |
|---|--|---|
| Fiche 6: EPDM plat dak tuinhuis | Het plat dak werd gecontroleerd, er ligt EPDM op het plat dak, dit is niet asbestverdacht. Het is mogelijk dat er wel nog verdachte onderlagen aanwezig zijn. Deze dienen gecontroleerd te worden bij renovatie. | Plan 2.1: Tuinhuis plan |

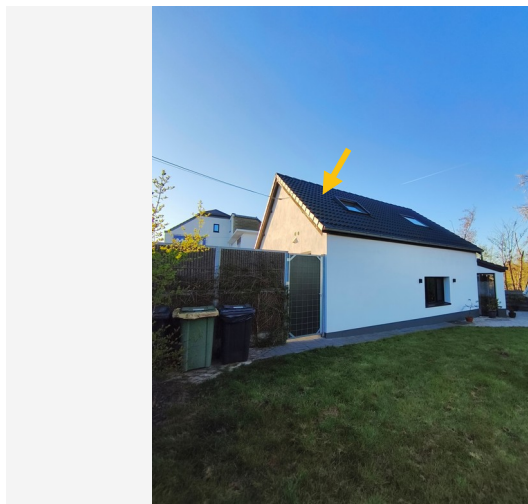
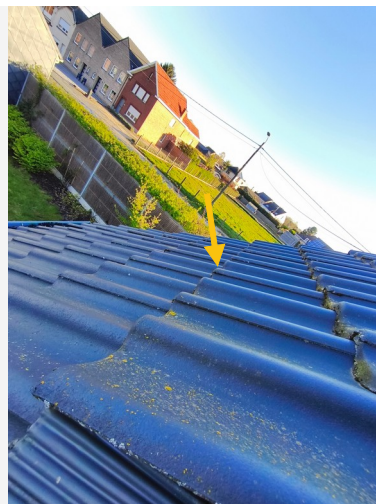
## Fiche 7: Dakbedekking woning

| Beschrijving | Notitie | Terug te vinden op plannen |
|---|--|---|
| Fiche 7: Dakbedekking woning | De dakbedekking wordt gecontroleerd. deze bestaat uit pannen en bevat geen asbest verdachte materialen. | Plan 1.3: Dakenplan woning |

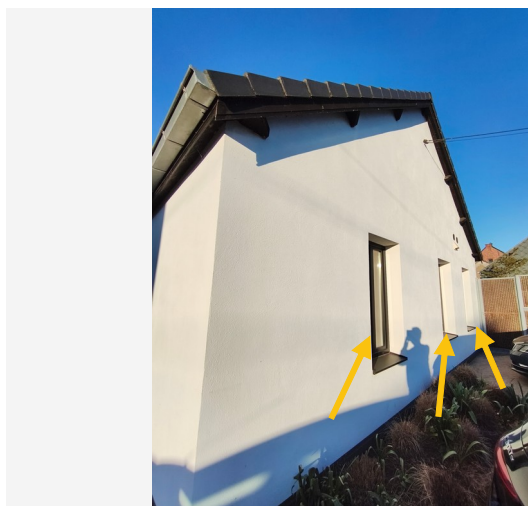
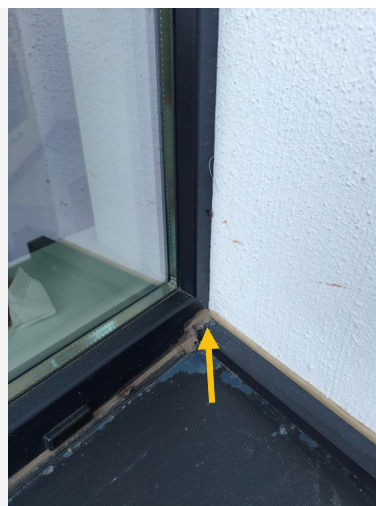
## Fiche 8: Kit niet verdacht alle ramen en deuren

| Beschrijving | Notitie | Terug te vinden op plannen |
|---|--|---|
| Fiche 8: Kit niet verdacht alle ramen en deuren | De gebruikte siliconen kit is niet asbestverdacht | - |

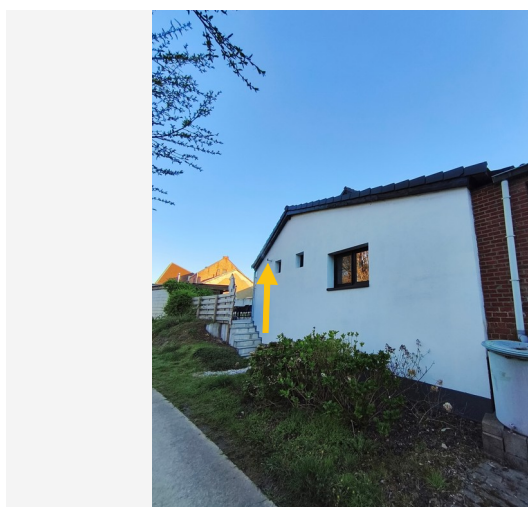
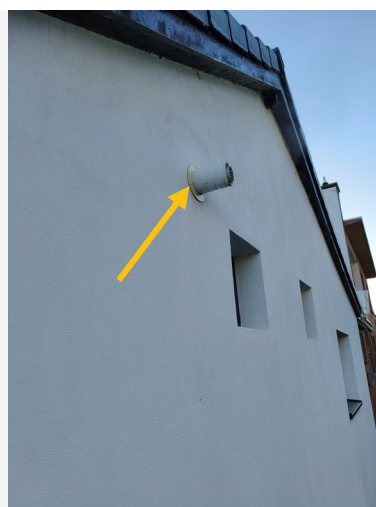
## Fiche 9: Rookgaskanaal woning

| Beschrijving | Notitie | Terug te vinden op plannen |
|---|--|---|
| Fiche 9: Rookgaskanaal woning | Het rookgaskanaal bestaat uit pvc en is niet-asbestverdacht. | Plan 1.1: +0 |

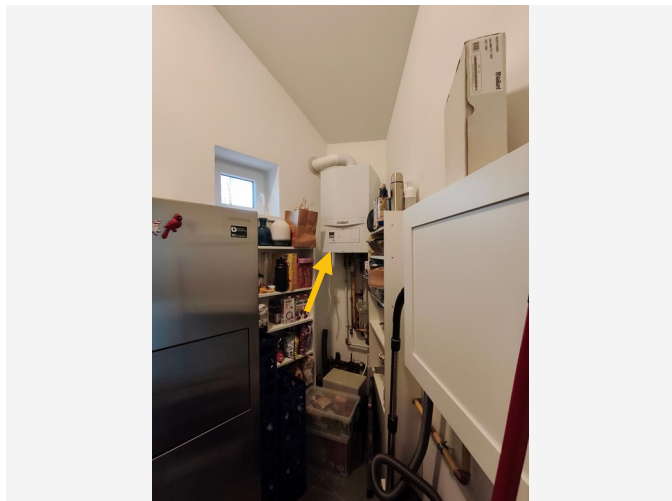
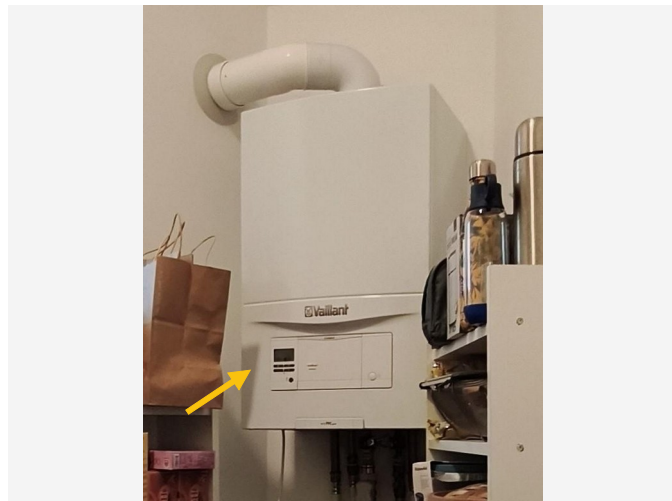
## Fiche 10: CV Ketel Vaillant

| Beschrijving | Notitie | Terug te vinden op plannen |
|---|--|---|
| Fiche 10: CV Ketel Vaillant | De CV ketel werd gecontroleerd( bwj 2021 ) en is niet asbest verdacht geen risico bouwjaar. | Plan 1.1: +0 |

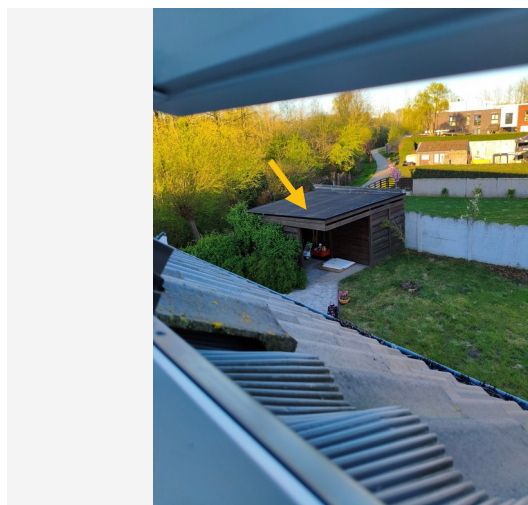
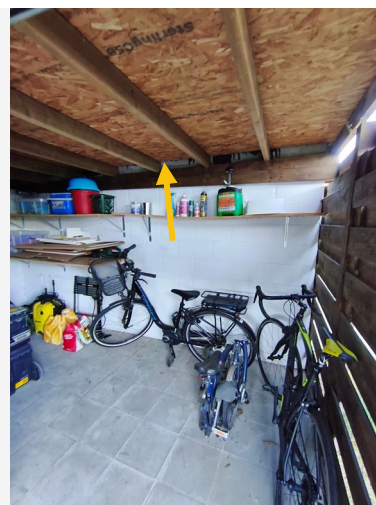
## Fiche 11: Onderdak plat dak tuinhuis

| Beschrijving | Notitie | Terug te vinden op plannen |
|---|--|---|
| Fiche 11: Onderdak plat dak tuinhuis | Het onderdak onder de laag epdm is niet waarneembaar. Plafond tuinhuis is afgewerkt in hout en epdm verwijderen zou destructief onderzoek zijn. Bij werken hier extra aandacht aan besteden. | Plan 2.1: Tuinhuis plan |

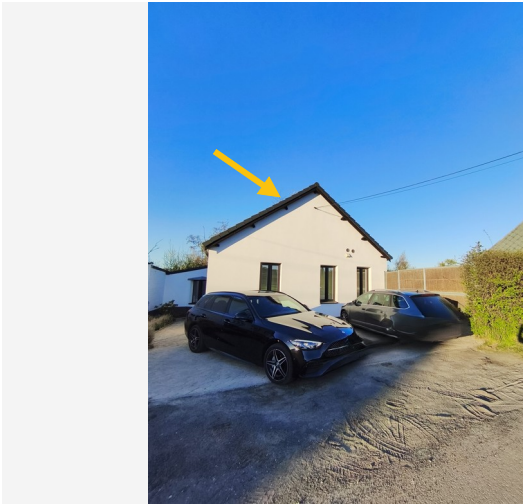
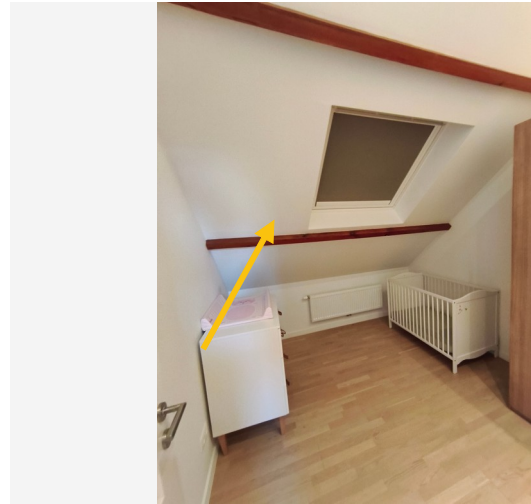
## Fiche 12: Onderdak schuin dak woning

| Beschrijving | Notitie | Terug te vinden op plannen |
|---|--|---|
| Fiche 12: Onderdak schuin dak woning | Het onderdak is niet inspecteerbaar. De bovenste verdieping is volledig afgewerkt en het was niet mogelijk om via de dakpannen tot inspectie van het onderdak over te gaan. | Plan 1.3: Dakenplan woning |

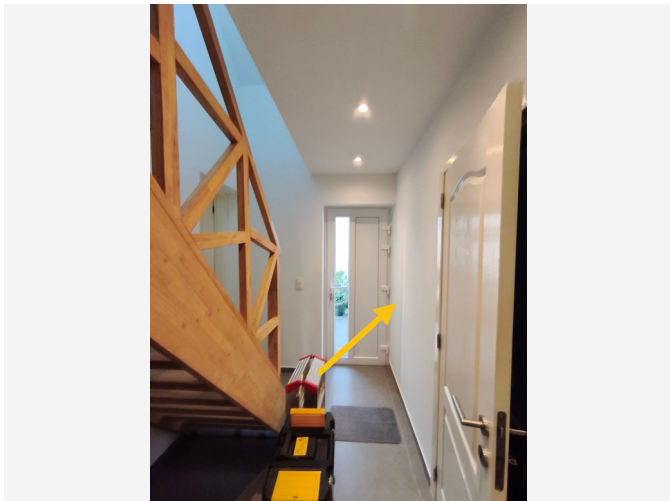
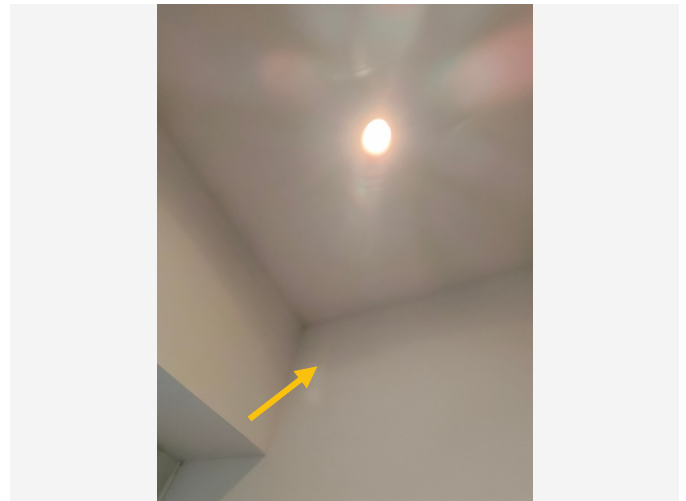
### Fiche 13: Geen pleisterwerk aanwezig

| Beschrijving | Notitie | Terug te vinden op plannen |
|---|--|---|
| Fiche 13: Geen pleisterwerk aanwezig | Er is op de inspectielocatie geen pleisterwerk aanwezig. | - |
