# Asbestinventarisatetest

Jos Ceulemanstraat 4, 3128 Tremelo

Attestnummer : 20260325-000337.000

Uitgegeven op : 25.03.2026

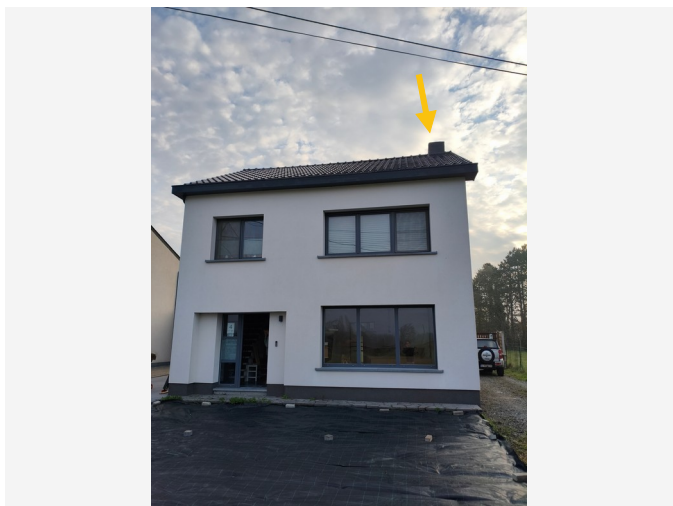
**Reden:** Het te onderzoeken materiaal situeert zich hoger dan 3,50 m te rekenen vanaf een veilige ondergrond

**Uitleg van de asbestdeskundige:** Bij werken (dak of reiniging schouw) kan een stelling geplaatst worden, het is niet duidelijk of er asbestverdachte materialen aanwezig zijn in/rond de schouw.

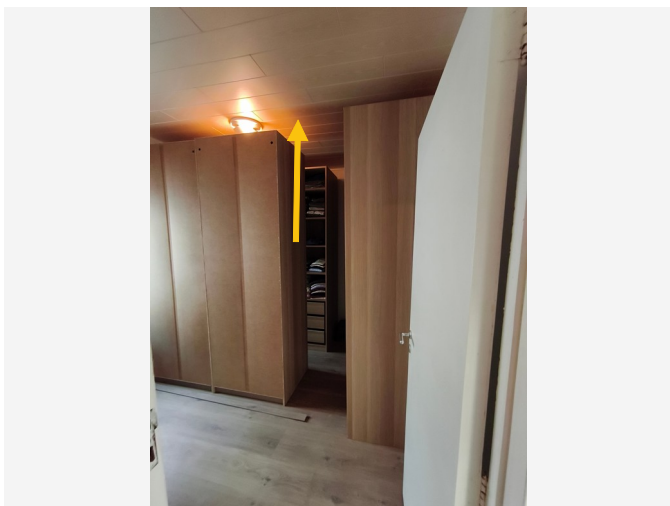
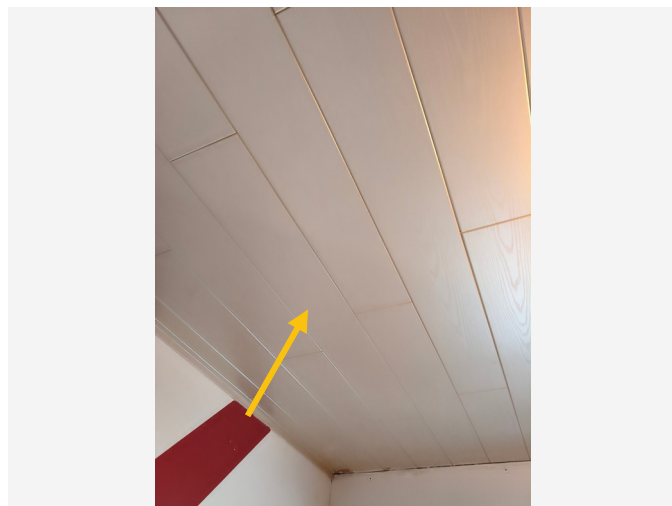
De plafonds op +1 en wc op +0 zijn afgewerkt met valse plafonds in een niet-asbestverdacht plaatmateriaal. Het is niet duidelijk of er pleisterwerk of ander verdacht asbestmateriaal aanwezig is achter / op deze valse plafonds, het is aangewezen om bijkomend onderzoek uit te voeren bij werken. Het plafond bestaat uit gyproc en hout. Zonder destructieve handeling is het niet mogelijk om na te gaan of er asbesthoudende materialen aanwezig zijn achter de plafond afwerking. Als bij sloop of renovatie blijkt dat er achter deze plafonds nog pleisterwerk of asbest verdachte toepassingen aanwezig zijn, moet dit bemonsterd worden.

Basis voor advies	De asbestdeskundige beoordeelt het materiaal als niet-asbestverdacht.
-------------------	---

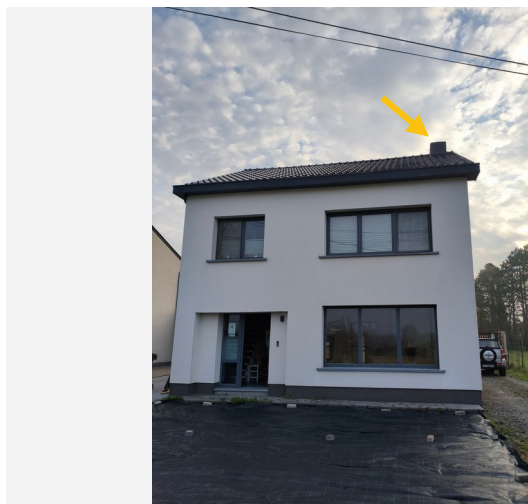
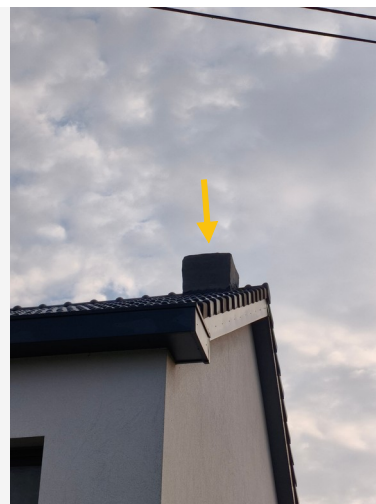
De cementering rond de schouw op het schuin dak van de woning is in 2021 aangebracht tijdens de werken van het dak. De bewijsdocumenten zijn toegevoegd aan de online ovam databank.

Basis voor advies	Beoordeling op basis van een bewijsdocument.
-------------------	--

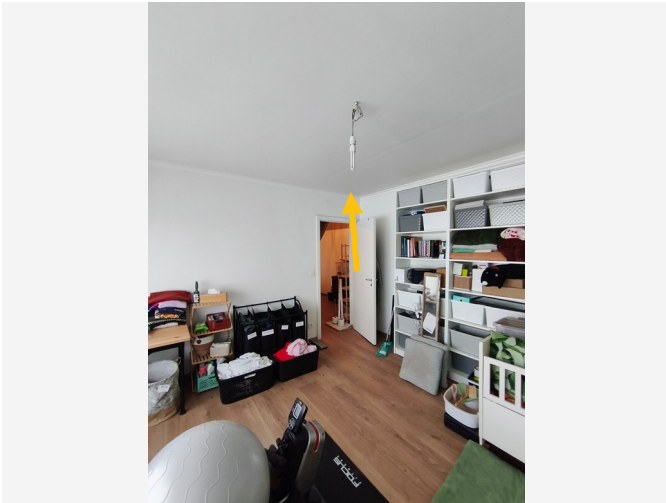
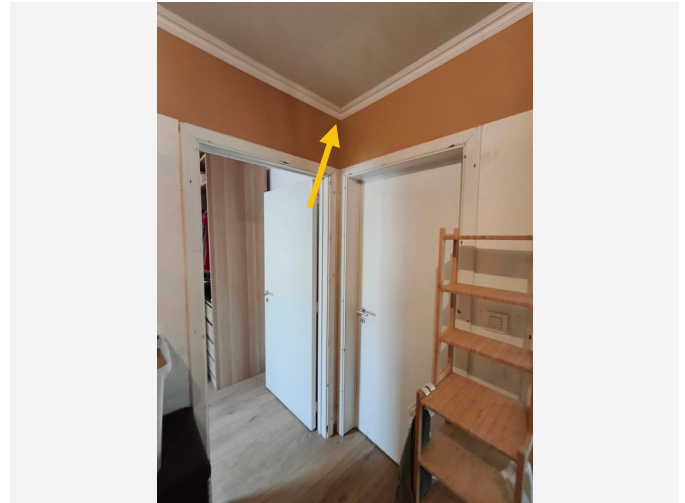
De sierlijsten werden gecontroleerd, deze bestaan niet uit pleisterwerk en zijn dus niet-asbestverdacht.

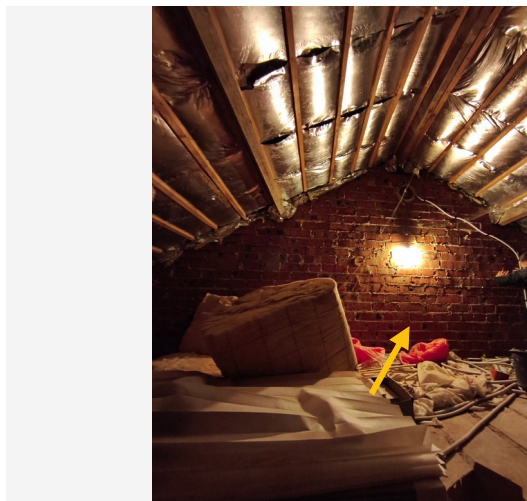
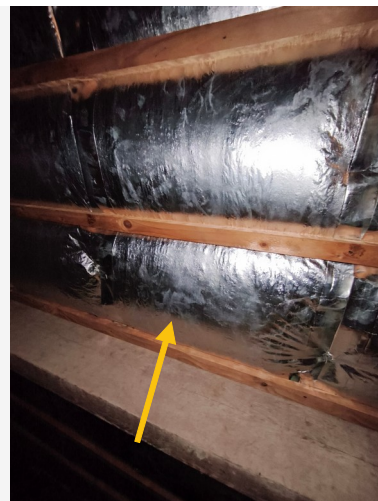
# Fiche 5: Zolder bevat geen asbestverdachte materialen

De zolder werd gecontroleerd, er werden geen asbest-verdachte materialen gezien.

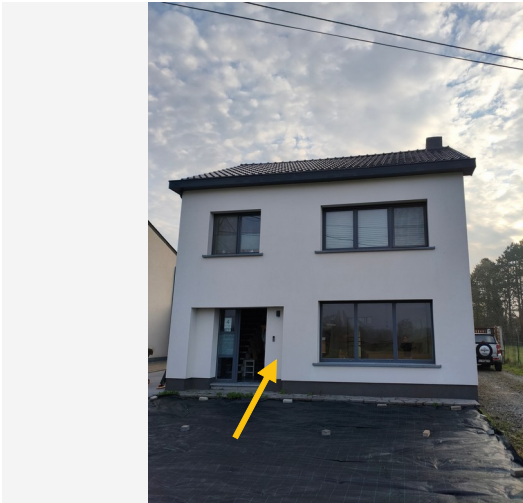
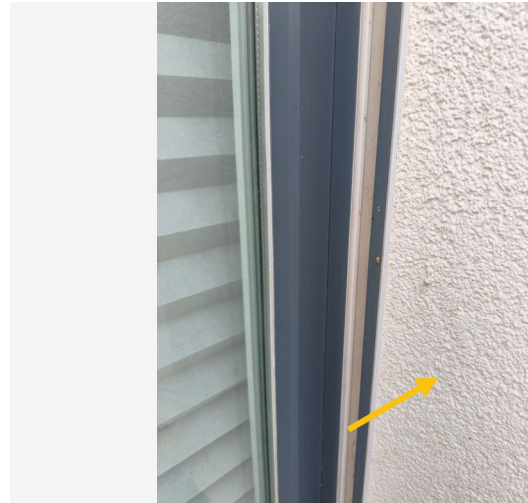
De crepi is geplaatst na 2001 en is niet asbestverdacht (bewijsdocument in bijlage)

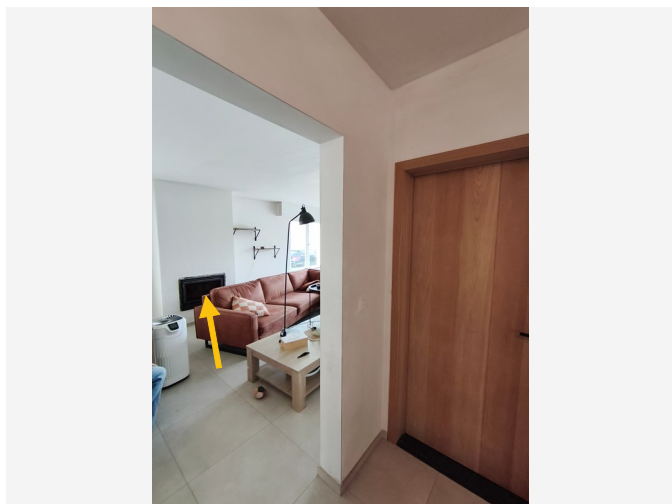
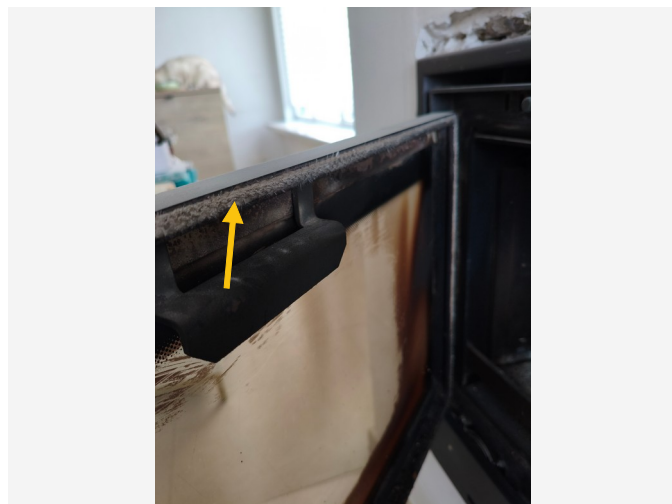
De koord werd visueel herkend als een synthetische koord en is niet asbesthoudend.

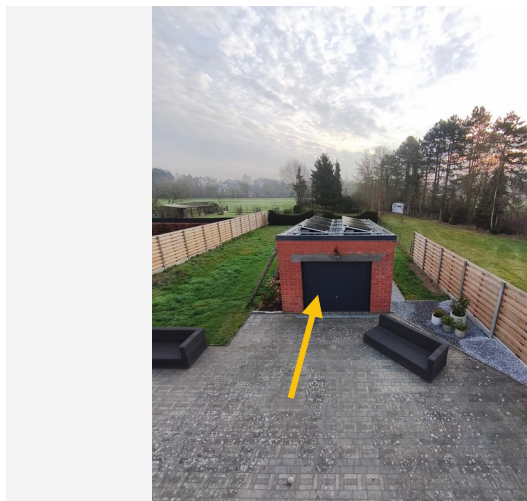
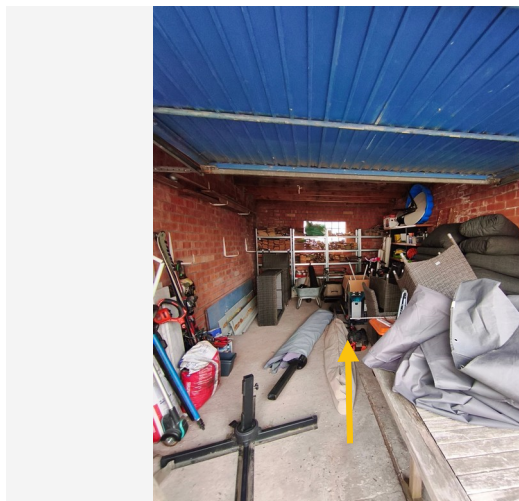
## Fiche 8: Aparte garage bevat geen asbestverdachte materialen

De garage werd gecontroleerd en er werden geen asbestverdachte materialen aangetroffen.

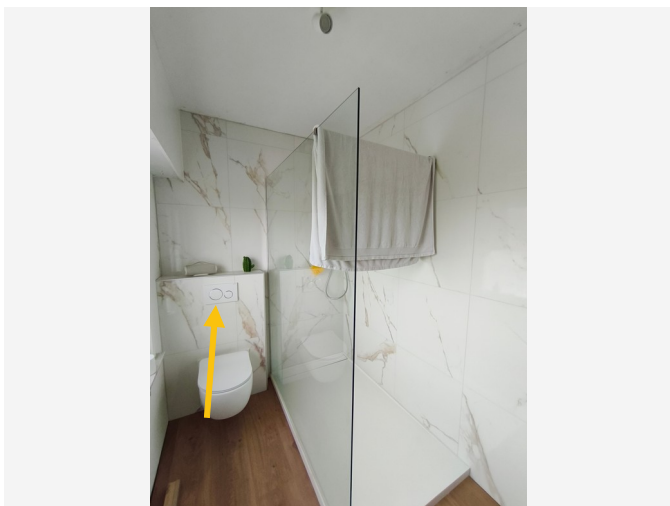
In het inspectieprotocol is een monstername van tegellijm verplicht om dit te identificeren als niet-asbesthoudend. Er waren geen facturen ter beschikking die bevestigen dat de tegels na 2001 waren geplaatst. Er waren geen bestaande beschadigingen aan de wandtegels om de lijm voldoende te kunnen inspecteren. Om dit af te toetsen is het aangewezen om bij eventuele renovatiewerken aan de tegels verder onderzoek/staalname te laten uitvoeren ter controle.

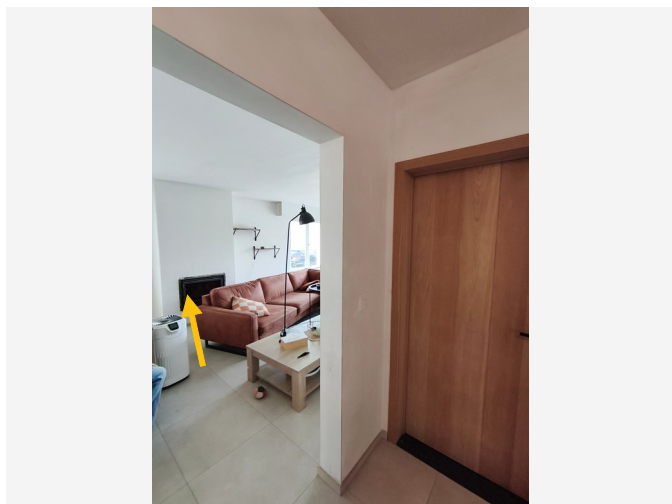
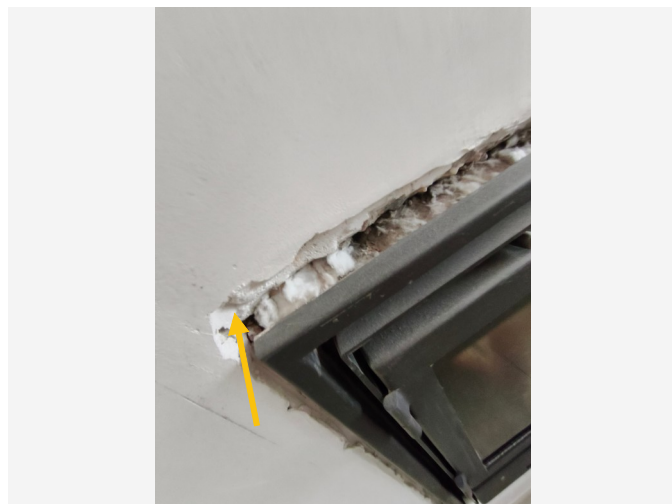
Geen asbest

#	Type	Referentie	Resultaat
10.1	Mengmonster	2	Geen asbest

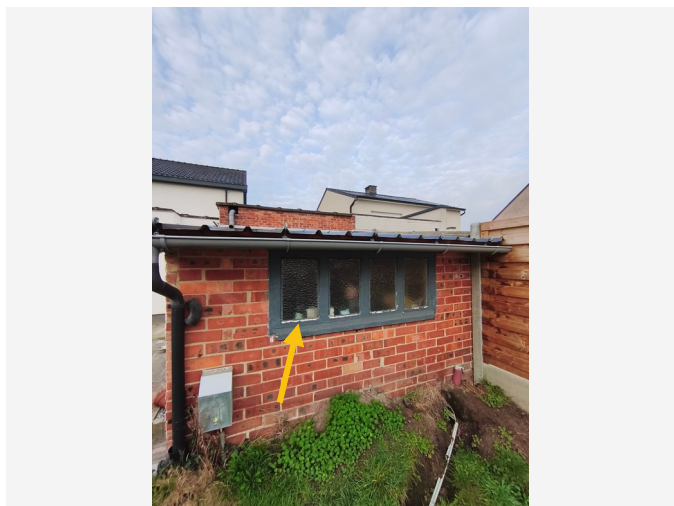
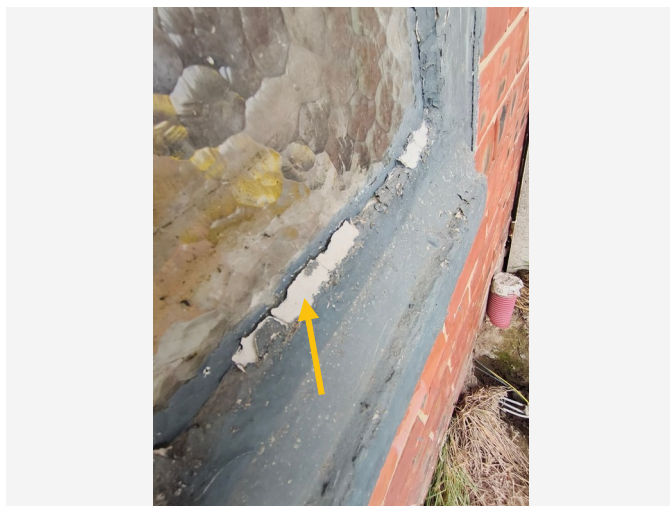
Geen asbest

#	Type	Referentie	Resultaat
11.1	Puntmonster	4	Geen asbest

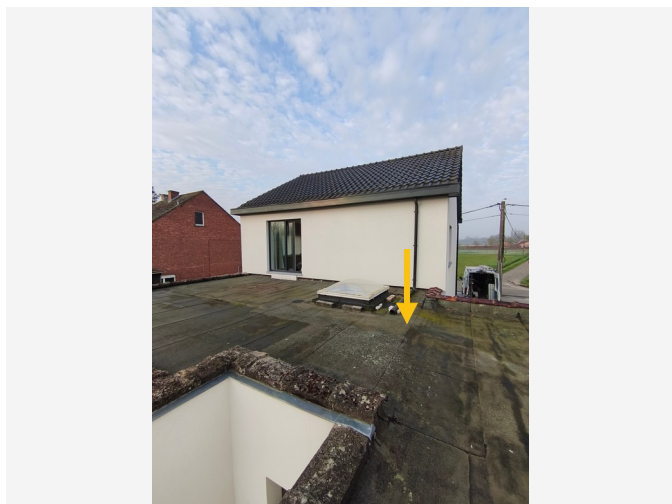
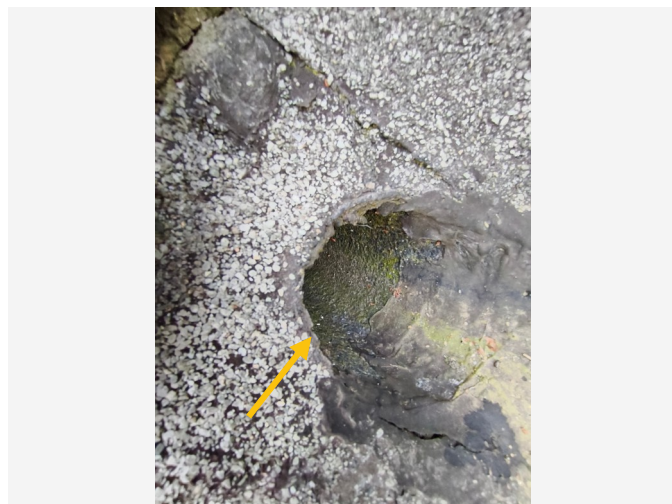
## Fiche 12: Roofing platte daken

Geen asbest

#	Type	Referentie	Resultaat
12.1	Puntmonster	3	Geen asbest

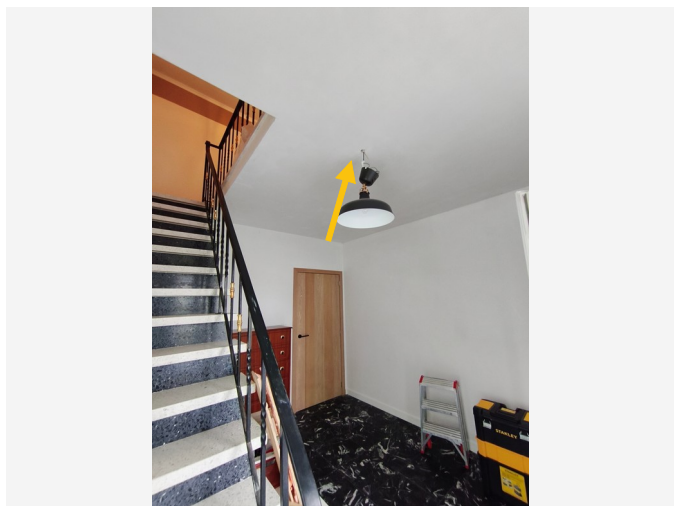
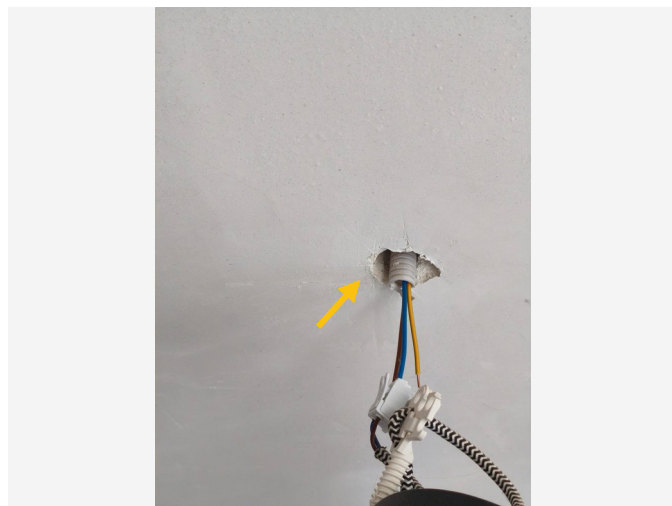
Geen asbest

#	Type	Referentie	Resultaat
13.1	Mengmonster	1	Geen asbest

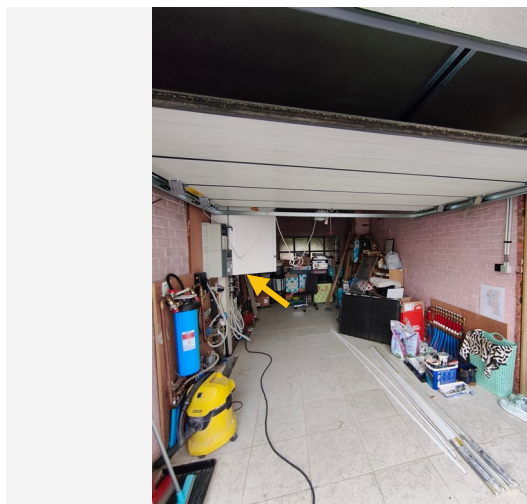
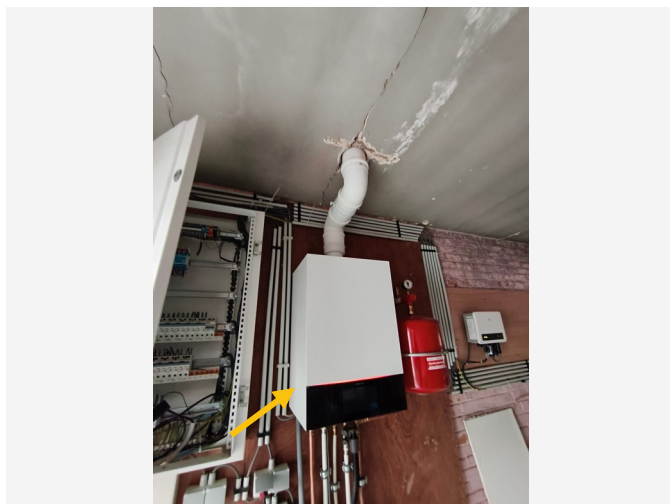
### Fiche 14: CV Ketel Viessman

Beschrijving	Notitie	Terug te vinden op plannen
Fiche 14: CV Ketel Viessman	De CV ketel werd gecontroleerd( bwj na 2001 ) en is niet asbest verdacht geen risico bouwjaar.	Plan 1.1: +0
Fiche 15: Dakbedekking berging + garage	De dakbedekking wordt gecontroleerd. deze bestaat uit metaal en bevat geen asbest verdachte materialen.	-
Fiche 16: Kit alle ramen, deuren en poorten (excl. berging)	De gebruikte siliconen kit is niet asbestverdacht	-
Fiche 17: Rookgaskanaal plat dak	Het rookgaskanaal op het plat dak boven de garage aan de woning bestaat uit aluminium. Deze zijn niet-asbestverdacht.	Plan 1.4: Dakenplan woning
Fiche 18: Dakbedekking schuin dak	Het dak werd in 2021 volledig vernieuwd. Bewijsdocument is toegevoegd aan online ovam databank.	-
Fiche 19: Onderdak schuin dak woning	Het dak werd in 2021 volledig vernieuwd. Bewijsdocument is toegevoegd aan online ovam databank.	-
