# Asbestinventarisatetest

Zonedauwstraat 17, 2200 Herentals

Attestnummer : **20260414-000332.000**

Uitgegeven op : **14.04.2026**

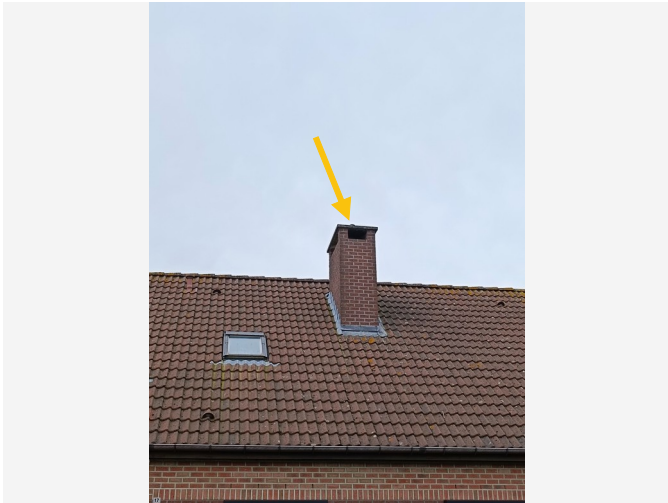
**Reden:** Het te onderzoeken materiaal situeert zich hoger dan 3,50 m te rekenen vanaf een veilige ondergrond

**Uitleg van de asbestdeskundige:** Bij werken (dak of reiniging schouw) kan een stelling geplaatst worden, het is niet duidelijk of er asbestverdachte materialen aanwezig zijn in/rond de schouw.

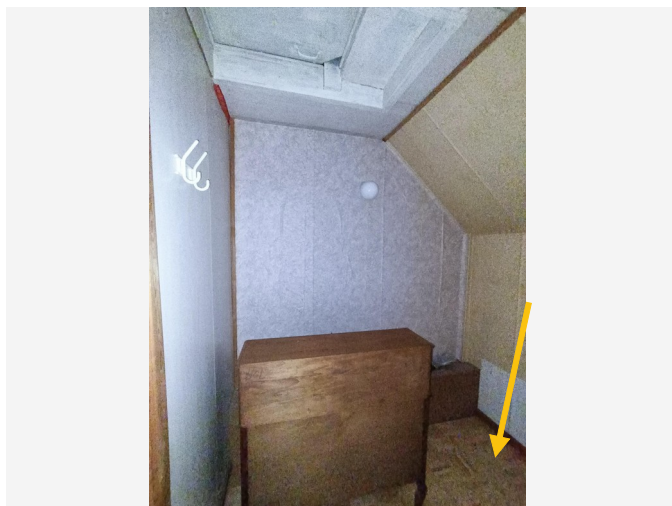
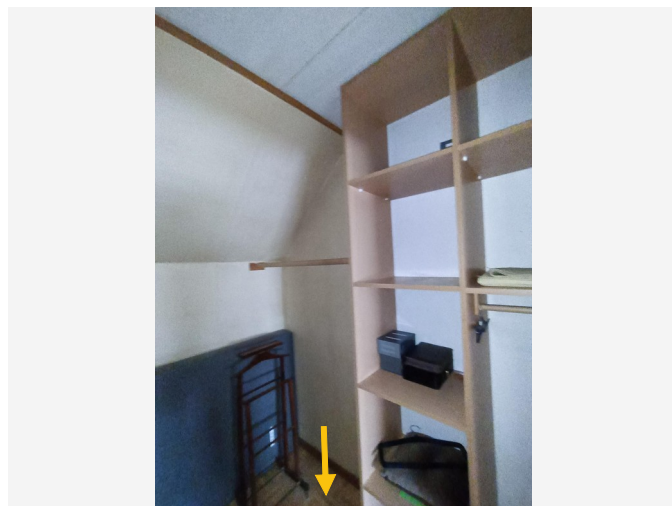
In het verleden werd vaak asbesthoudende zwarte lijm gebruikt voor het vastlijmen van parkettegels/vloer .

Er waren geen losliggende planken of beschadigingen.

Bij renovatie extra controle uit te voeren.

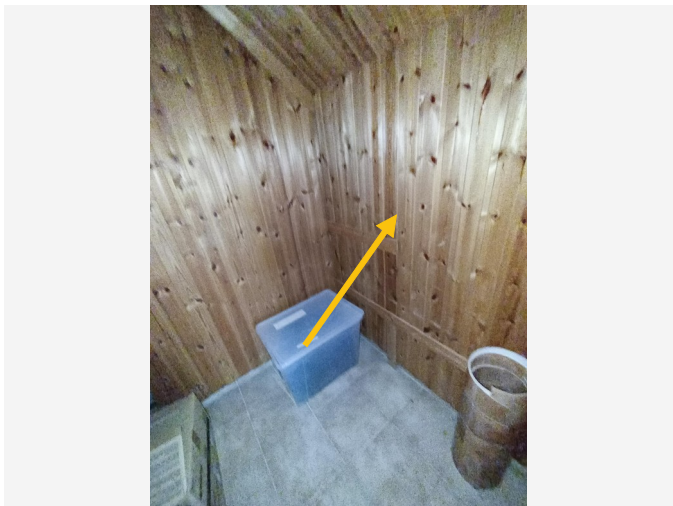
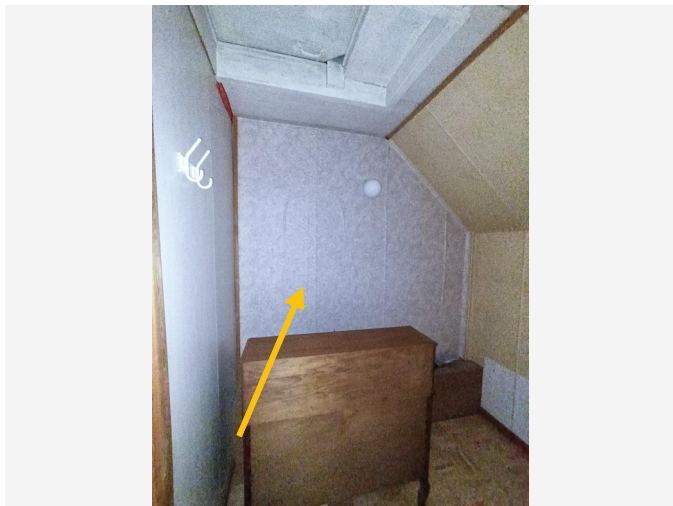
Enkele binnenwanden zijn afgewerkt met valse wanden. Het is niet duidelijk of er pleisterwerk of asbest toepassingen aanwezig zijn achter/op deze valse wanden, het is aangewezen om bijkomend onderzoek uit te voeren bij werken.

Zonder destructieve handeling is het niet mogelijk om na te gaan of er asbesthoudende materialen aanwezig zijn achter de wand afwerking. Als bij sloop of renovatie blijkt dat er achter deze wanden nog pleisterwerk of asbest verdachte toepassingen aanwezig zijn, moet dit bemonsterd worden.

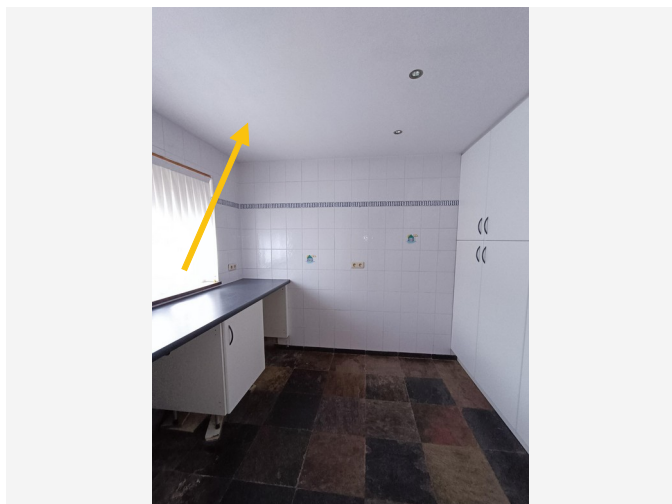
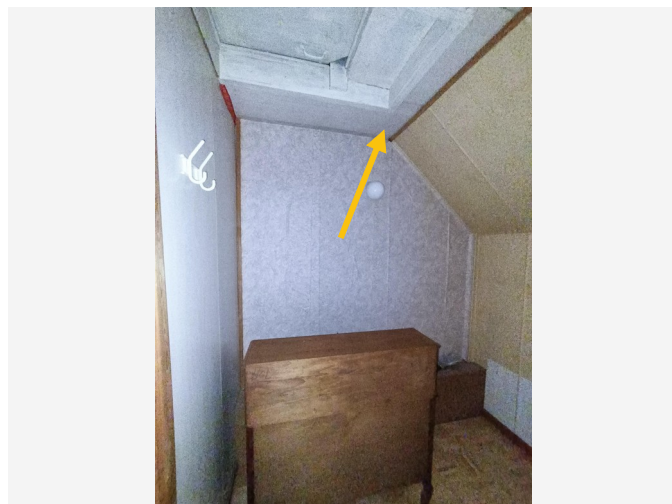
Plafonds zijn afgewerkt met valse plafonds in plaatmateriaal. Het is niet duidelijk of er pleisterwerk of ander verdacht asbestmateriaal aanwezig is achter / op deze valse plafonds, het is aangewezen om bijkomend onderzoek uit te voeren bij werken. Zonder destructieve handeling is het niet mogelijk om na te gaan of er asbesthoudende materialen aanwezig zijn achter de plafond afwerking. Als bij sloop of renovatie blijkt dat er achter deze plafonds nog pleisterwerk of asbest verdachte toepassingen aanwezig zijn, moet dit bemonsterd worden.

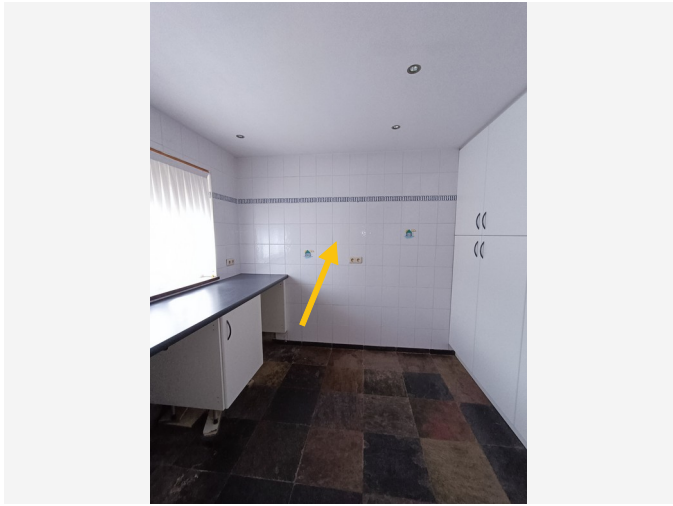
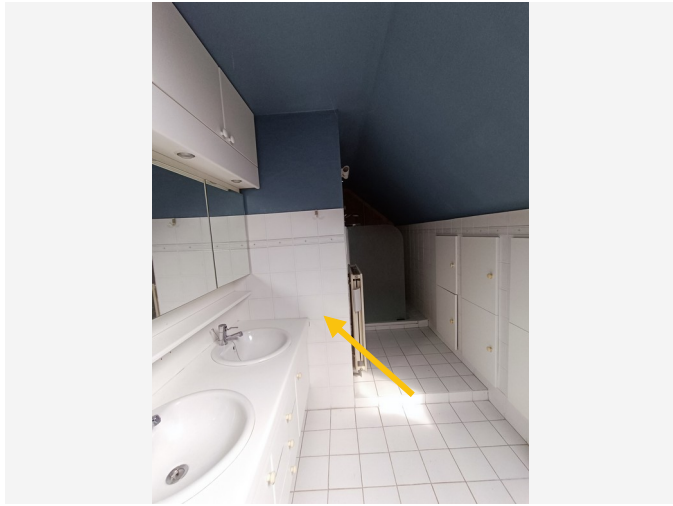
In het inspectieprotocol is een monsternamen van tegellijm verplicht om dit te identificeren als niet-asbesthoudend. Er waren geen facturen ter beschikking die bevestigen dat de tegels na 2001 waren geplaatst. Er waren geen bestaande beschadigingen aan de wandtegels om de lijm voldoende te kunnen inspecteren. Om dit af te toetsen is het aangewezen om bij eventuele renovatiewerken aan de tegels verder onderzoek/staalname te laten uitvoeren ter controle.

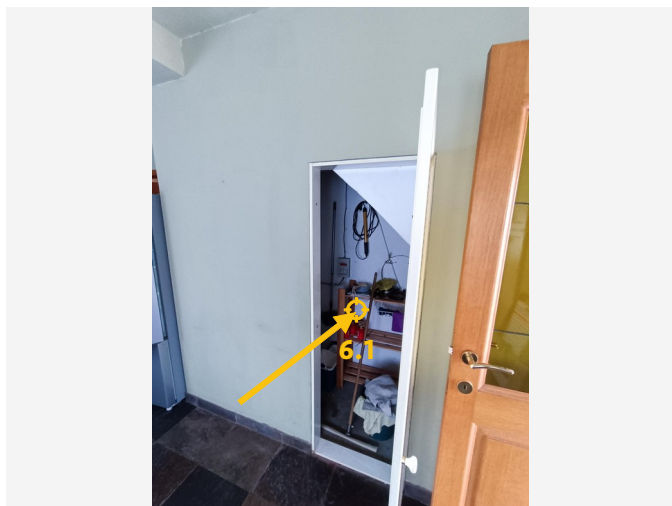
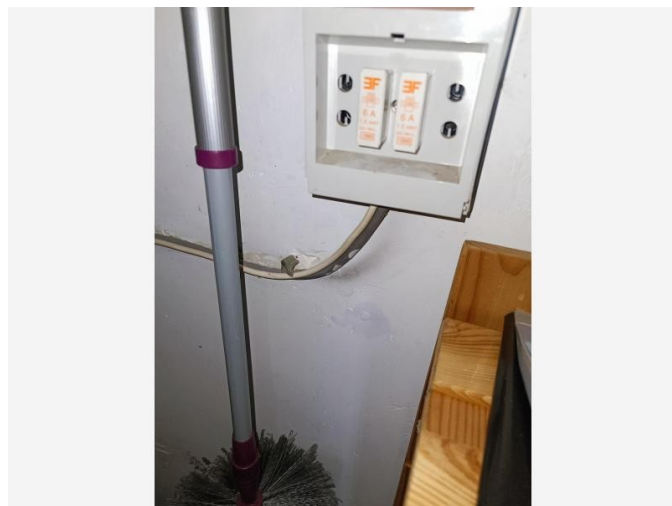
## Fiche 6: Muurpleister

Geen asbest

#	Type	Referentie	Resultaat
6.1	Mengmonster	1	Geen asbest

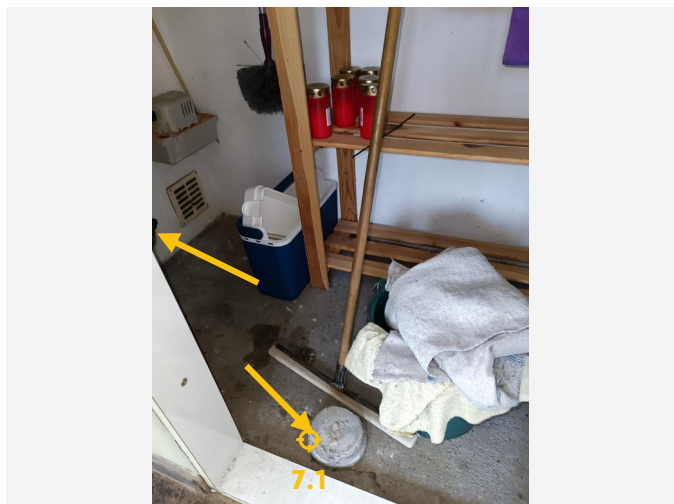
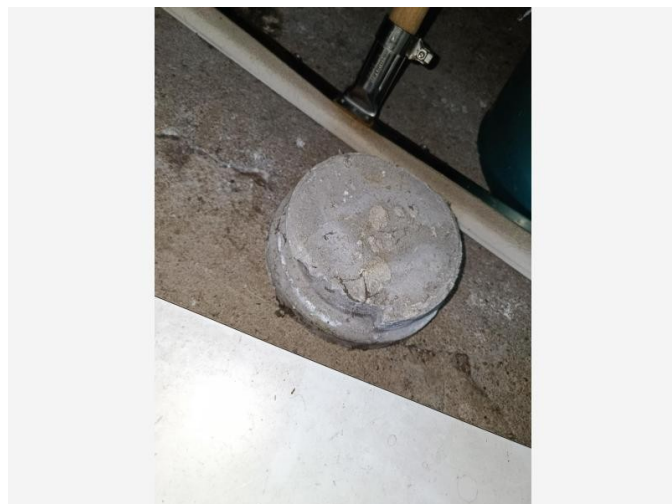
Geen asbest

#	Type	Referentie	Resultaat
7.1	Puntmonster	5	Geen asbest

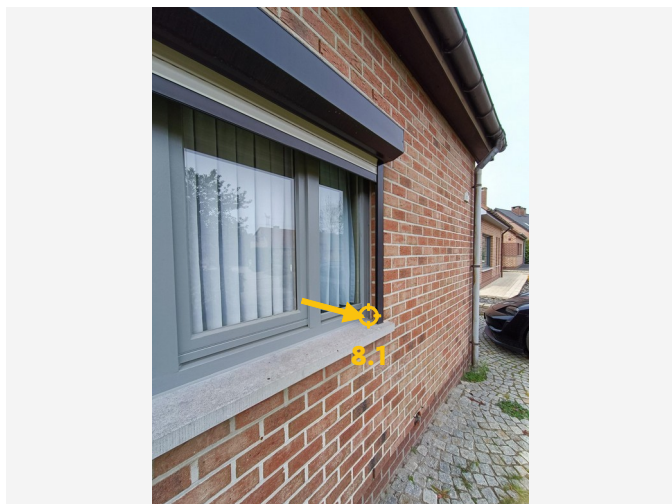
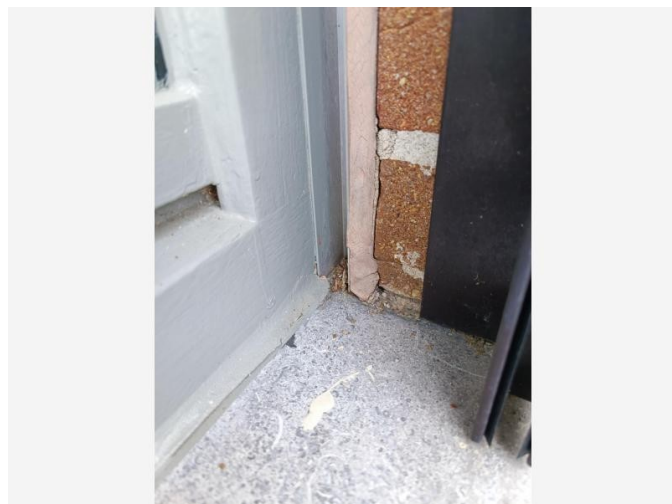
Geen asbest

#	Type	Referentie	Resultaat
8.1	Puntmonster	4	Geen asbest

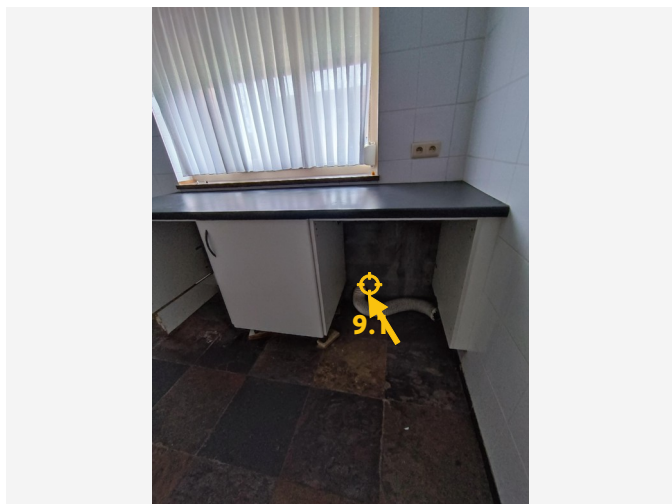
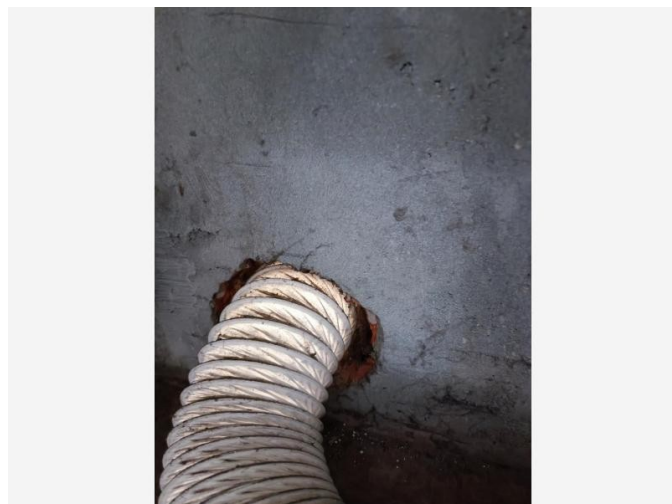
## Fiche 9: Cementering wasplaats

Geen asbest

#	Type	Referentie	Resultaat
9.1	Mengmonster	3	Geen asbest

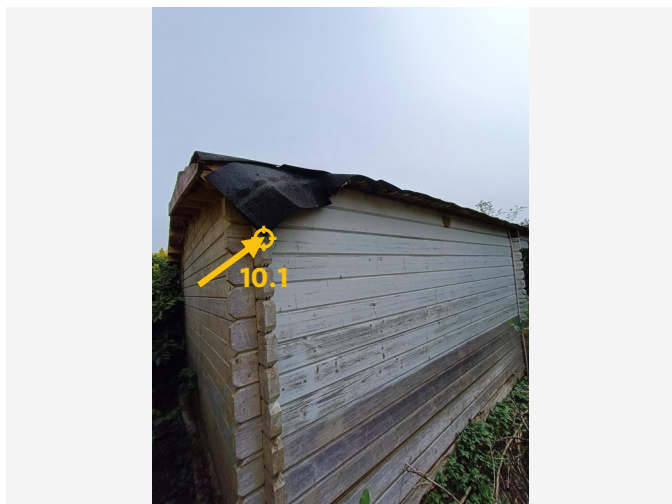
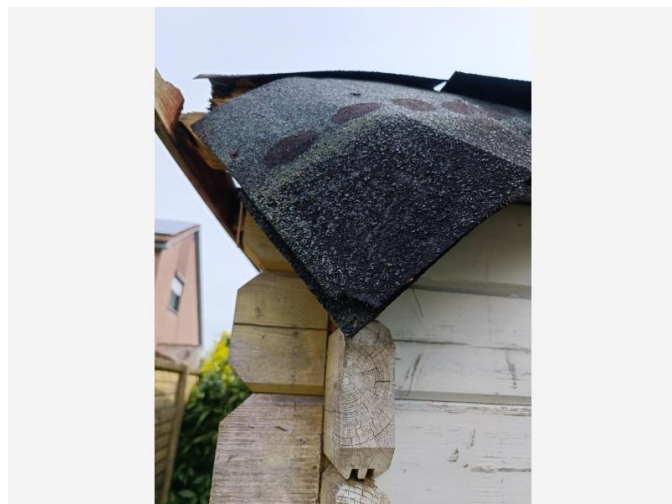
## Fiche 10: Bitumen shingles tuinhuis

Geen asbest

#	Type	Referentie	Resultaat
10.1	Puntmonster	6	Geen asbest

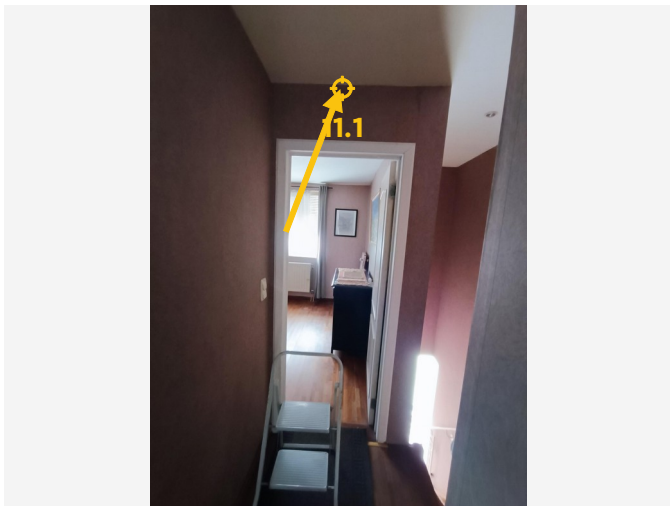
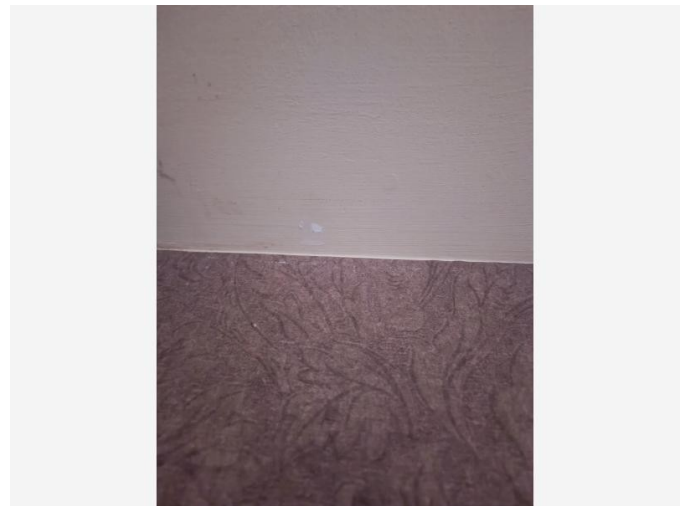
# Fiche 11: Plafondpleister

Geen asbest

#	Type	Referentie	Resultaat
11.1	Mengmonster	2	Geen asbest

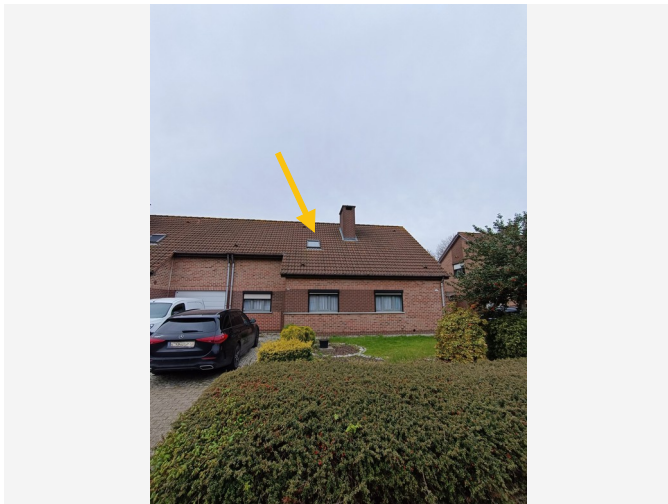
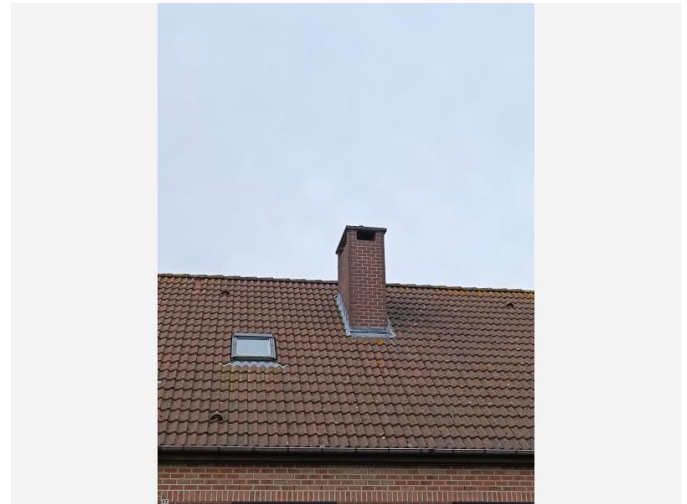
## Fiche 12: Dakbedekking

Beschrijving	Notitie	Terug te vinden op plannen
Fiche 12: Dakbedekking	De dakbedekking werd gecontroleerd. Deze bestaat uit betonpannen en bevat geen asbest verdachte materialen.	Plan 1.1: Hoofdgebouw plan
Fiche 13: CV Ketel	De CV ketel werd gecontroleerd (bwj 2012) en is niet asbest verdacht; geen risico bouwjaar.	Plan 1.3: Gelijkvloers
Fiche 14: Onderdak	<p>Het dak werd gecontroleerd (via binnenzijde zolder en optillen van een dakpan). Er is geen verdacht onderdak vastgesteld.</p> <p>Deze handeling is een steekproef, er is geen garantie dat het volledige dak met éénzelfde materiaal is opgebouwd. Dit kan enkel via destructief onderzoek vastgesteld worden.</p>	Plan 1.2: Hoofdgebouw plan
