Asbestinventarisatetest

Waterheide 21, 2230 Herselt

Attestnummer : 20260330-000194.000

Uitgegeven op : 30.03.2026

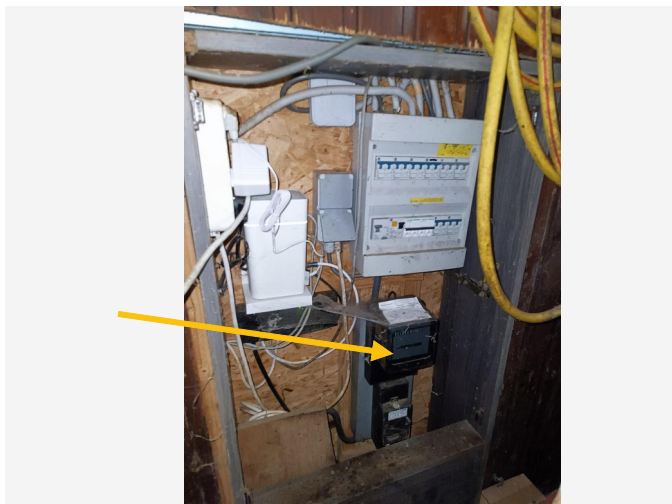
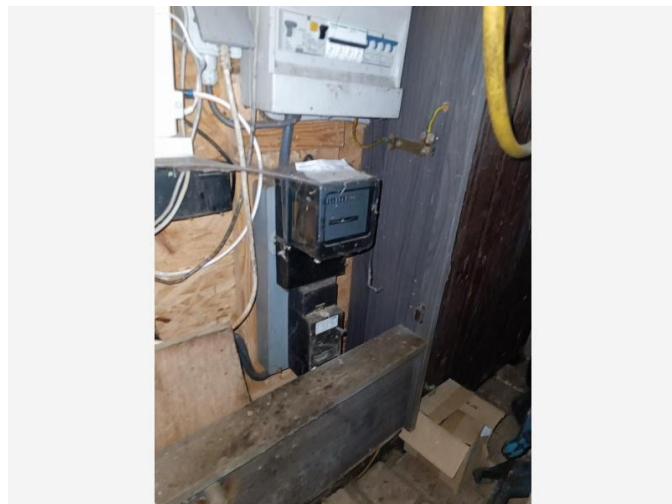
Tellerkast:

De toepassing is eigendom van de nutsmaatschappij. Bij verwijdering /vervangen van het toestel is een bijkomende staalname aangewezen om de berging van afvalstromen te beheersen. Dit valt dan onder de verantwoordelijkheid van de netwerkbeheerder.

Eindbeoordeling materiaalrisico	Laag materiaalrisico en/of verlaagde kans op vezelvrijgave
---------------------------------	--

Gebondenheid	Categorie 1: hechtgebonden in oorsprong
Asbestsoort (vezeltype)	Crocidoliet aanwezig
Asbestconcentratie	Laag (< 50%)
Afschermingsgraad van het gehele materiaal	Geheel of deels vrij aan de binnenlucht, maar geen contact met binnenluchtstromen
Toestand van het materiaal	Onbeschadigd, niet verweerd

Beschrijving	Bakeliet Tellerkast
Omgeving	Binnen
Primaire drager	Communicatie en elektrische infrastructuur en uitrusting
Asbestmateriaal	Plaat, paneel, tablet - Type Bakeliet
Bindmiddel van asbestmateriaal	Kunststof of -hars
Gebondenheid op basis van bindmiddel	Hecht
Hoeveelheid (oppervlakte - dikte - aantal)	<ul style="list-style-type: none"> • 0,50 m² - 0,20 cm - 1 stuk
Totaal volume	0,001 m ³
Eenvoudig bereikbaar	Ja
Bevestigingswijze	<ul style="list-style-type: none"> • Geschroefd
Identificatiemethode	<p>De asbestdeskundige beoordeelt het materiaal als asbestverdacht en dus asbesthoudend, en dit zonder monstername.</p> <p>Motivatie: De monstername brengt andere schade aan dan schade die inherent is aan de monstername.</p>
Destructieve handeling voor identificatie	Nee
Opmerking	<p>Het is moeilijk te bepalen of de bakeliettoepassingen in de woning ook effectief asbesthoudend zijn (het kan ook gaan om de asbestvrije variant). Er werd geen monster genomen owv beschadiging aan een elektrisch gerelateerde toepassing, extra controle bij verwijdering van het verdacht materiaal. Vermoedelijk zal de toepassing verwijderd worden bij aanpassing van het elektriciteitsnetwerk.</p>

- Zorg voor een veilig beheer. Vermijd het beschadigen van het asbestmateriaal. Controleer de toestand jaarlijks op wijzigingen.
- Voer bijkomende staalname(s) uit.
- Een bijkomend onderzoek zou kunnen gebeuren na demontage van de toepassing, zodat dit op een veilige en verantwoorde manier kan gebeuren. Het bijkomend onderzoek kan bijdragen tot een betere inschatting van het risico en helpt om de (mogelijke) asbestafvalstroom te beperken.

De toepassing dient verwijderd te worden door de netbeheerder, vermoedelijk word dit uitgevoerd wanneer de oude meterkast vervangen word door een digitale meter. Zie ook link Zie <https://ovam.vlaanderen.be/wie-mag-wat-verwijderen> <https://ovam.vlaanderen.be/voorzorgsmaatregelen->

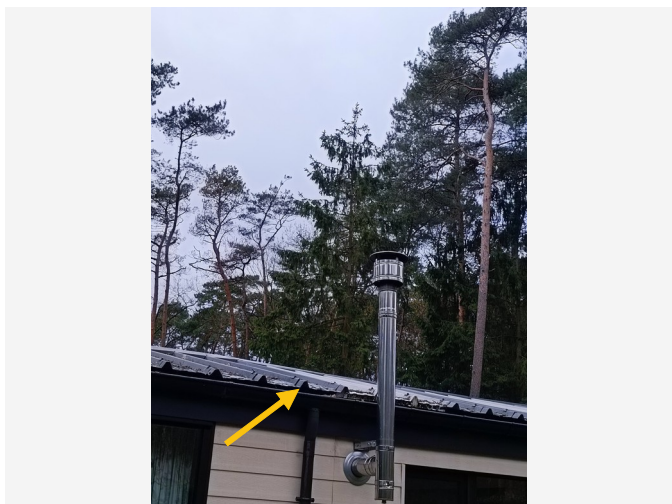
Tijdelijke beperking

Reden: Het onderzoek kan niet uitgevoerd worden binnen de bepalingen van de Welzijnswet

Uitleg van de asbestdeskundige: Aanwezigheid onderdak kon niet vastgesteld worden: isolatieplaten aan de binnenkant / buitenzijde bestaat uit metaal plaatwerk

Bij werken kan een stelling /hoge ladder geplaatst worden om te controleren dmv een destructief onderzoek..

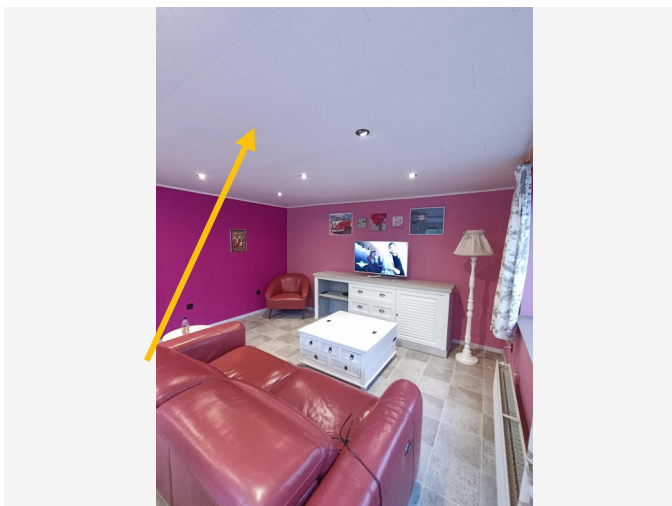
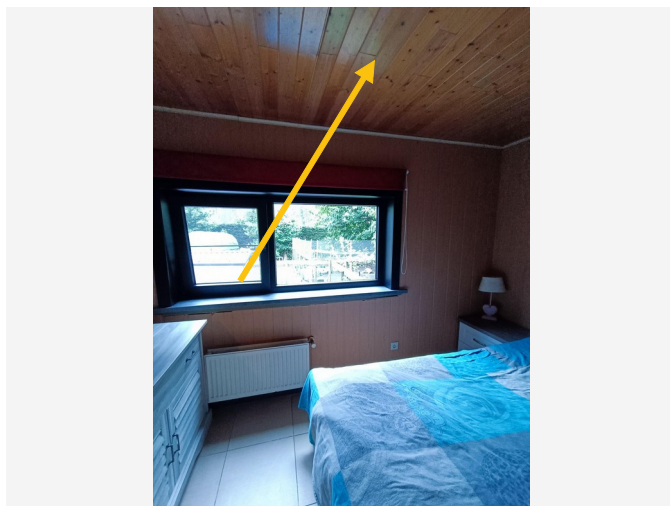
Plafonds zijn afgewerkt met valse plafonds in plaatmateriaal. Het is niet duidelijk of er pleisterwerk of ander verdacht asbestmateriaal aanwezig is achter / op deze valse plafonds, het is aangewezen om bijkomend onderzoek uit te voeren bij werken. Zonder destructieve handeling is het niet mogelijk om na te gaan of er asbesthoudende materialen aanwezig zijn achter de plafond afwerking. Als bij sloop of renovatie blijkt dat er achter deze plafonds nog pleisterwerk of asbest verdachte toepassingen aanwezig zijn, moet dit bemonsterd worden.

Basis voor advies	De asbestdeskundige beoordeelt het materiaal als niet-asbestverdacht.
-------------------	---

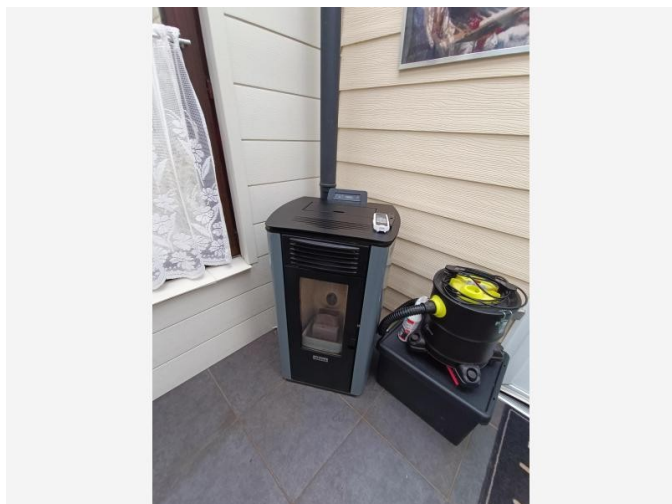
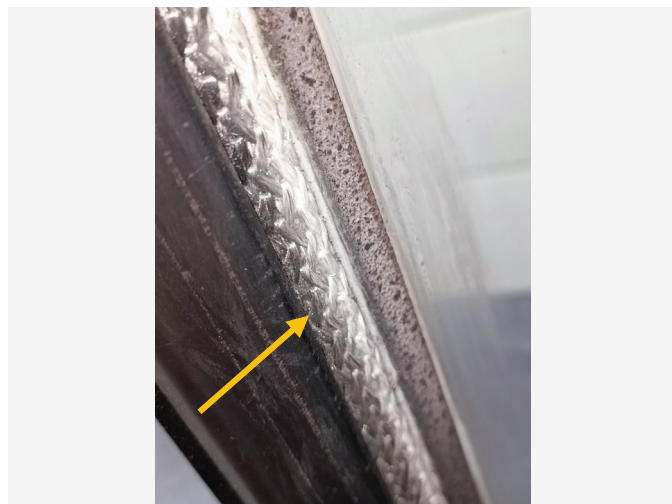
De koord werd visueel herkend als een synthetische koord en is niet asbesthoudend.

Basis voor advies	De asbestdeskundige beoordeelt het materiaal als niet-asbestverdacht.
Primaire drager	Ruimteverwarming

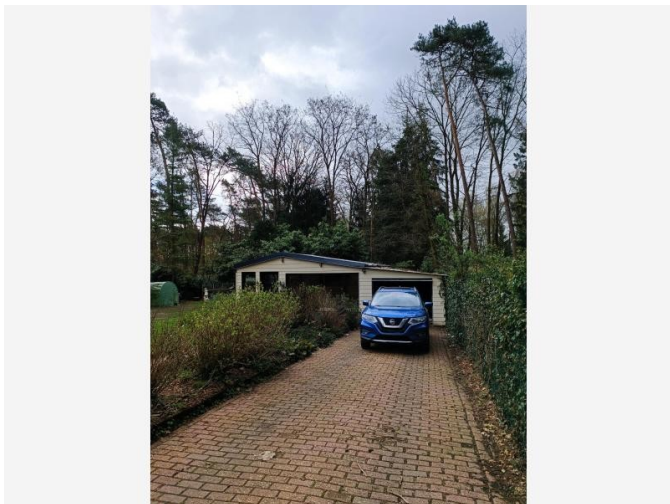
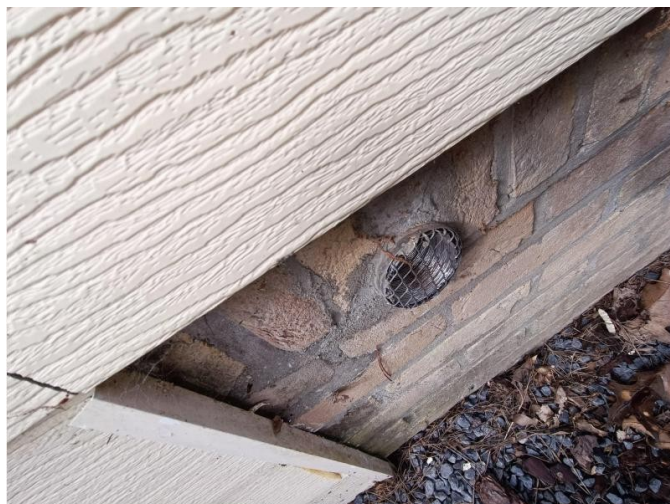
De wanden van de buitengevel zijn afgewerkt met kunststof plaatwerk. Het is niet duidelijk of er pleisterwerk of asbest toepassingen aanwezig zijn achter/op deze valse wanden, het is aangewezen om bijkomend onderzoek uit te voeren bij werken.

Zonder destructieve handeling is het niet mogelijk om na te gaan of er asbesthoudende materialen aanwezig zijn achter de wand afwerking. Als bij sloop of renovatie blijkt dat er achter deze wanden nog pleisterwerk of asbest verdachte toepassingen aanwezig zijn, moet dit bemonsterd worden.

Basis voor advies	De asbestdeskundige beoordeelt het materiaal als niet-asbestverdacht.
-------------------	---

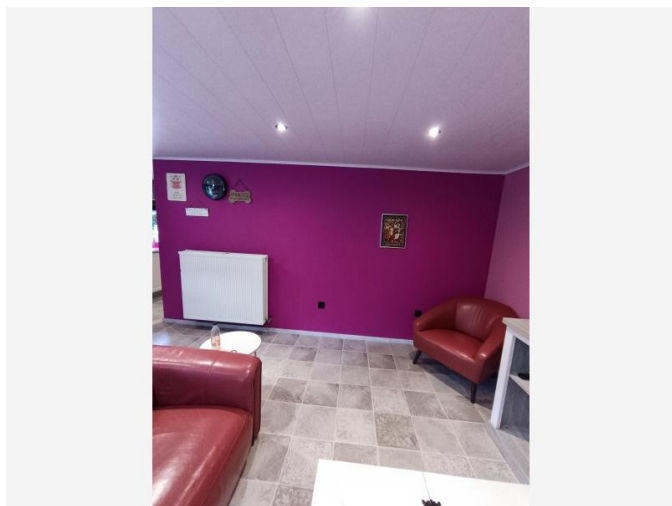
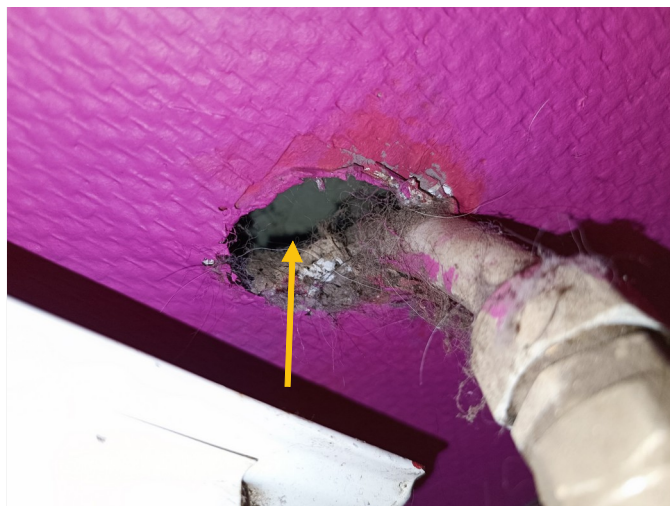
Alle binnenwanden zijn afgewerkt met valse wanden. Het is niet duidelijk of er pleisterwerk of asbest toepassingen aanwezig zijn achter/op deze valse wanden, het is aangewezen om bijkomend onderzoek uit te voeren bij werken.

Zonder destructieve handeling is het niet mogelijk om na te gaan of er asbesthoudende materialen aanwezig zijn achter de wand afwerking. Als bij sloop of renovatie blijkt dat er achter deze wanden nog pleisterwerk of asbest verdachte toepassingen aanwezig zijn, moet dit bemonsterd worden.

Basis voor advies	De asbestdeskundige beoordeelt het materiaal als niet-asbestverdacht.
-------------------	---

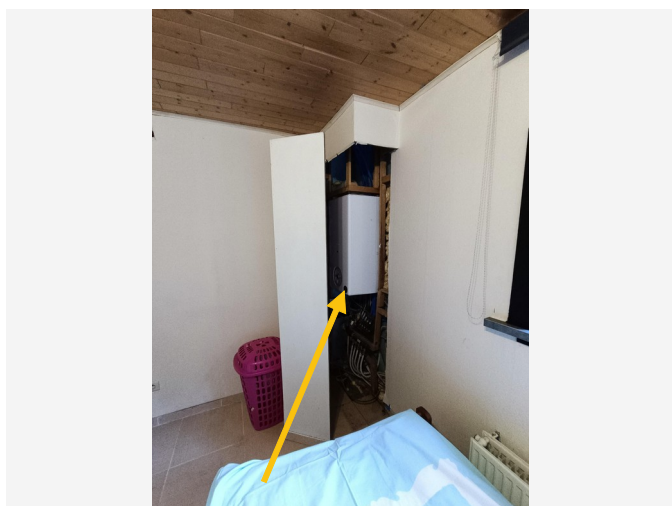
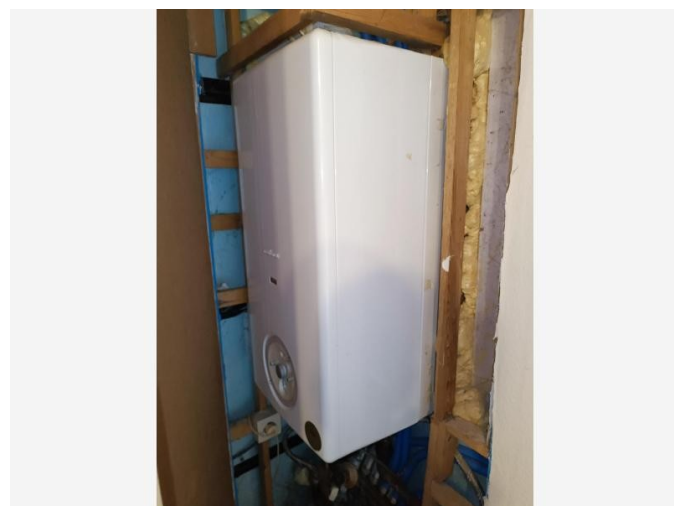
Beschrijving	Notitie	Terug te vinden op plannen
Fiche 10: CV-Ketel	<p>Het exact gebruik van asbesthoudend materiaal is niet gekend .</p> <p>Laat de ketel controleren door een opgeleid techniker (basis 8 u asbest) tijdens het onderhoud.</p>	Plan 1.3: Overzicht
