# Asbestinventarisatetest

De Langhestraat 40, 2800 Mechelen

Attestnummer : 20260417-000328.000

## Niet-asbestveilig

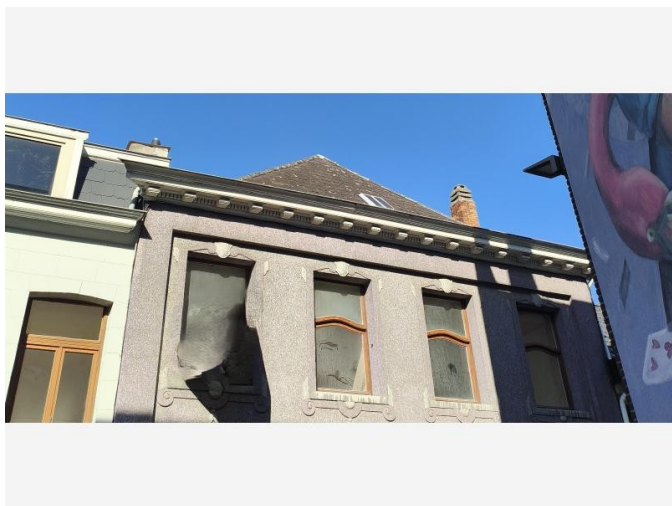
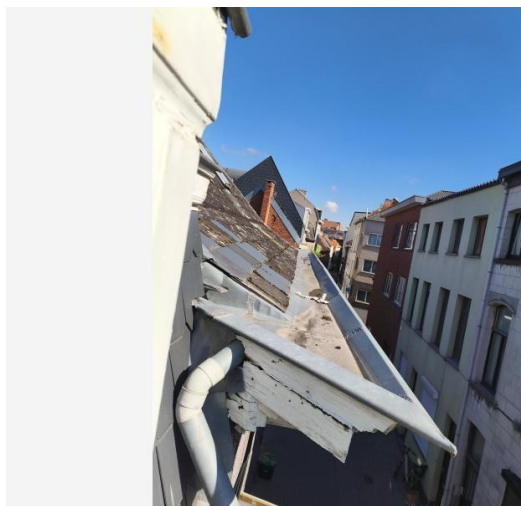
**Dringend verwijderen**

<b>Beschrijving</b>	Slib/sediment dakgoot
<b>Type afvalstof</b>	Betreft resten (contaminatie) van verwerking of beschadiging
<b>Type resten (contaminatie)</b>	<ul style="list-style-type: none"><li>• Stof, deeltjes &lt; 4 mm, flinters, gruis (los, opliggend)</li></ul>
<b>Besmette materialen</b>	<ul style="list-style-type: none"><li>• Sediment (dakgoot, afvoerbuï, regenwaterput, ...)</li></ul>
<b>Bron van de resten</b>	dakleien en nokken
<b>Omgeving</b>	Buiten
<b>Primaire drager</b>	Infrastructuur hemelwater (opvang en afvoer)
<b>Gebondenheid resten</b>	Niet hecht
<b>Hoeveelheid (gewicht - aantal)</b>	<ul style="list-style-type: none"><li>• 4,00 kg - 1 stuk</li></ul>
<b>Totaal gewicht</b>	4,00 kg
<b>Eenvoudig bereikbaar</b>	Ja
<b>Identificatiemethode</b>	De asbestdeskundige beoordeelt het materiaal als asbestverdacht en dus asbesthoudend, en dit zonder monstername.
<b>Opmerking</b>	<p>De vermelde oppervlaktes, diktes, gewichten en volumes betreffen een beredeneerde raming. Er worden geen rechten verleend aan deze oppervlaktes/diktes/volumes.</p> <p>Hemelwater dat afspoelt van asbestcement daken of gevels kan asbestdeeltjes bevatten.</p>

- Verwijder het asbestafval.
- Voer bijkomende staalname(s) uit.

- Eenvoudige handelingen: mag via doe-het-zelf of door werknemer(s) met opleidingsattest eenvoudige handelingen  
Reinig de dakgoten om asbesthoudend sediment of slib te verwijderen.

Voor verwijdering het slib extra bevochtigen of fixeren om stof te voorkomen , niet breken om stof te beperken .

Schep het mos in dubbel plastic zak , sluit dit luchtdicht af , en breng dit naar een erkend verwerker . Slib behoort tot niet hechtgebonden afval.

Reinig de dakgoot en het gebruikt materiaal met overvloedig water.

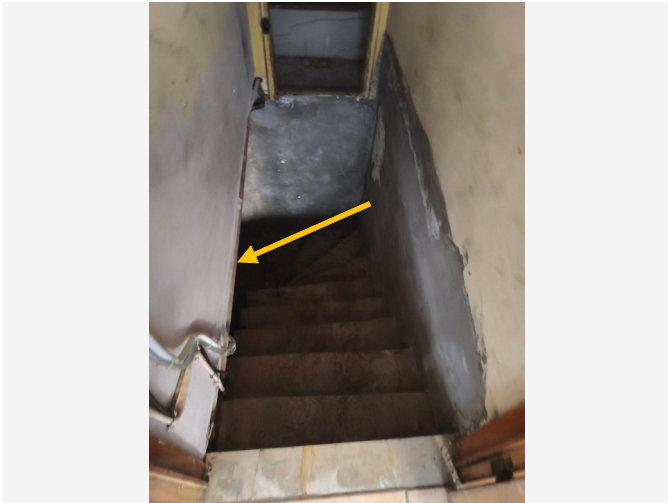
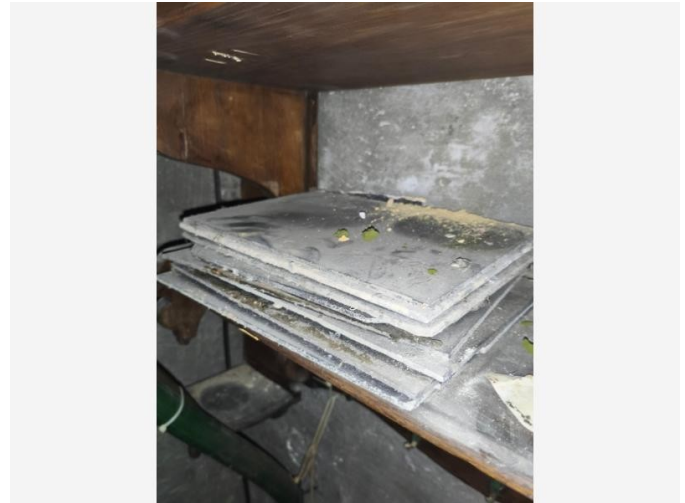
**Dringend verwijderen**

<b>Beschrijving</b>	Asbestcement afval
<b>Type afvalstof</b>	Betreft stock-voorraad of gedemonteerde asbestmaterialen
<b>Aanwezige resten</b>	dakleien
<b>Omgeving</b>	Binnen
<b>Primaire drager</b>	Vloer
<b>Asbestmaterialen</b>	<ul style="list-style-type: none"><li>• Dak- en gevelbekleding - Lei, shingle</li></ul>
<b>Bindmiddel van asbestmateriaal</b>	Cement
<b>Gebondenheid op basis van bindmiddel</b>	Hecht
<b>Hoeveelheid (gewicht - aantal)</b>	<ul style="list-style-type: none"><li>• 40,00 kg - 1 stuk</li></ul>
<b>Totaal gewicht</b>	40,00 kg
<b>Eenvoudig bereikbaar</b>	Ja
<b>Identificatiemethode</b>	De asbestdeskundige beoordeelt het materiaal als asbestverdacht en dus asbesthoudend, en dit zonder monstername.
<b>Opmerking</b>	In de kelder zijn er nog restanten van dakleien waargenomen. De vermelde hoeveelheid betreft een beredeneerde raming. Er worden geen rechten verleend aan deze hoeveelheid.

- Verwijder het asbestafval.
- Voer bijkomende staalname(s) uit.

- Eenvoudige handelingen: mag via doe-het-zelf of door werknemer(s) met opleidingsattest eenvoudige handelingen  
EH via doe-het zelf.

Bij de gemeente of het plaatselijk containerpark kan je afsluitzakken opvragen om het afval dubbel te verpakken en het af te voeren als hechtgebonden materiaal naar het containerpark. Bescherm jezelf voldoende met de nodige PBM's Standaard dragen van de nodige wegwerp beschermingsmiddelen FFP 3 masker, handschoenen en tyvec CAT III type 5-6, afwasbaar schoeisel Voor hechtgebonden toepassingen: Bij verwijdering door doe-het-zelf moet men dit afval dubbel en luchtdicht verpakt aandienen bij het gemeentelijk recyclagepark. Men raadpleegt best op voorhand de voorwaarden van het recyclagepark. Zie ook link Zie <https://ovam.vlaanderen.be/wie-mag-wat-verwijderen>  
<https://ovam.vlaanderen.be/voorzorgsmaatregelen-bij-asbestverwijdering>  
<https://ovam.vlaanderen.be/asbestafval-afvoeren> Zie ook wetgevend kader (website van de OVAM en CODEX boek VI titel 3). <http://werk.belgie.be/sites/default/files/content/documents/Welzijn%20op%20het>

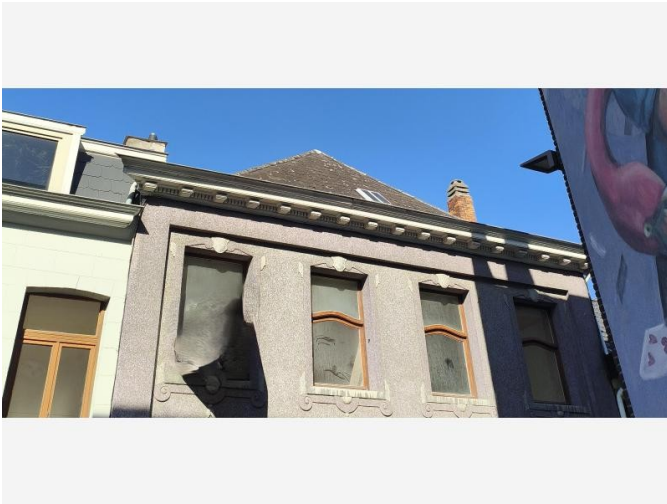
Beschrijving	Dakleien op woning
Omgeving	Grenst aan binnen- en buitenlucht
Primaire drager	Schuin dak
Asbestmateriaal	Dak- en gevelbekleding - Lei, shingle
Bindmiddel van asbestmateriaal	Cement
Gebondenheid op basis van bindmiddel	Hecht
Hoeveelheid (oppervlakte - aantal)	<ul style="list-style-type: none"><li>• 200,00 m<sup>2</sup> - 1 stuk</li></ul>
Totale oppervlakte	200,00 m <sup>2</sup>
Eenvoudig bereikbaar	Ja
Bevestigingswijze	<ul style="list-style-type: none"><li>• Geklemd</li><li>• Genageld, geniet</li></ul>
Identificatiemethode	Een monstername door de asbestdeskundige met laboanalyse door een asbestlabo.
Destructieve handeling voor identificatie	Nee
Opmerking	<p>Er werd een staal genomen aan een uitstekend stuk waardoor de waterdichtheid van de dakbedekking niet in het gedrang komt.</p> <p>De vermelde oppervlaktes, diktes en volumes betreffen een beredeneerde schatting. Er worden geen rechten verleend aan deze oppervlaktes/diktes/volumes.</p>

- Eenvoudige handelingen: mag via doe-het-zelf of door werknemer(s) met opleidingsattest eenvoudige handelingen  
EH via doe-het zelf Standaard dragen van de nodige wegwerp beschermingsmiddelen FFP 3 masker , handschoenen en tyvec CAT III type 5-6 , afwasbaar schoeisel Indien mogelijk de ondervloer afdekken , leien voorzichtig verwijderen, extra fixeren, niet breken , niet gooien, onmiddellijk verpakken of voorzichtig in container met asbest bag plaatsen. Voldoende benevelen/bevochtigen tijdens de duur van de werken. Gebruik geen storkokers. Voor hechtgebonden toepassingen: Bij verwijdering door doe-het-zelf moet men dit afval dubbel en luchtdicht verpakt aandienen bij het gemeentelijk recyclagepark. Men raadpleegt best op voorhand de voorwaarden van het recyclagepark. Indien leien in slechte staat zijn en kans bestaat op breken : Eenvoudige handeling opgeleid personeel , alle werknemer(s) moeten wel beschikken over een opleidingsattest eenvoudige handelingen 8u Zie ook link Zie <https://ovam.vlaanderen.be/wie-mag-wat->

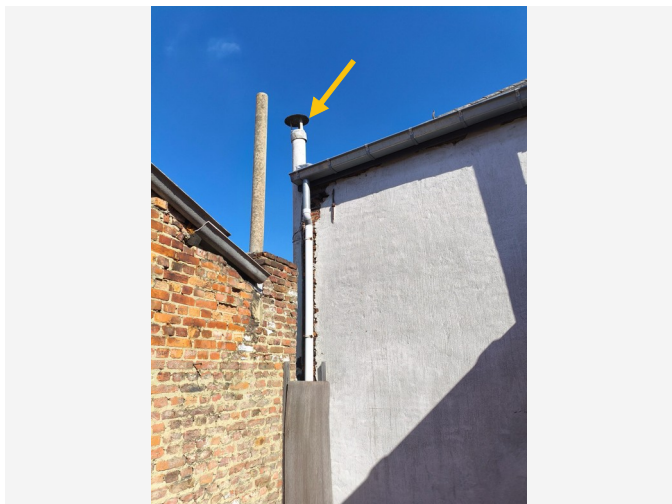
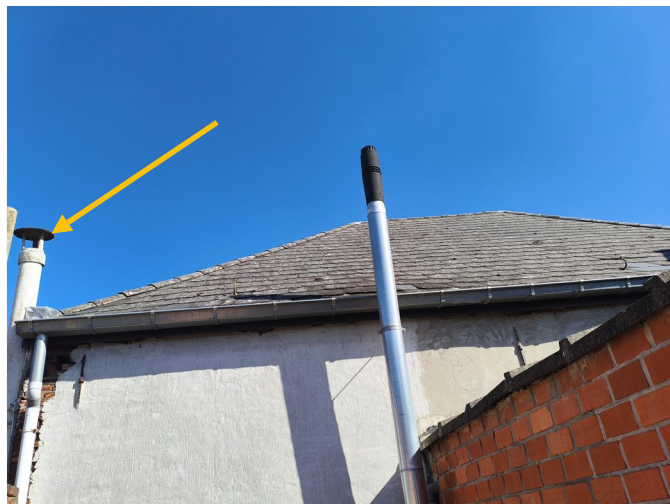
Beschrijving	Schouwhoed
Omgeving	Buiten
Primaire drager	HVAC infrastructuur en uitrusting
Asbestmateriaal	Schouwhoed, ventilatiekap (anti-windval)
Bindmiddel van asbestmateriaal	Cement
Gebondenheid op basis van bindmiddel	Hecht
Hoeveelheid (gewicht - aantal)	<ul style="list-style-type: none"><li>• 5,00 kg - 1 stuk</li></ul>
Totaal gewicht	5,00 kg
Eenvoudig bereikbaar	Ja
Bevestigingswijze	<ul style="list-style-type: none"><li>• Geklemd</li></ul>
Identificatiemethode	<p>De asbestdeskundige beoordeelt het materiaal als asbestverdacht en dus asbesthoudend, en dit zonder monstername.</p> <p>Motivatie: Er is een onderzoeksbeperking die monstername verhindert; De ruimte of het materiaal bevindt zich hoger dan 3,5 meter vanaf een vaste ondergrond.</p>
Destructieve handeling voor identificatie	Nee
Opmerking	De vermelde oppervlaktes, diktes, gewichten en volumes betreffen een beredeneerde schatting. Er worden geen rechten verleend aan deze oppervlaktes/diktes/volumes.

- Eenvoudige handelingen: mag via doe-het-zelf of door werknemer(s) met opleidingsattest eenvoudige handelingen  
EH via doe-het-zelf De schouwhoed kan voorzichtig losgebeiteld worden, extra bevochtigen om stof te voorkomen. Standaard dragen van de nodige wegwerp beschermingsmiddelen FFP 3 masker, handschoenen en tyvec CAT III type 5-6, afwasbaar schoeisel. Bij de gemeente/containerpark afsluitzakken halen om dubbel in te pakken, sluit luchtdicht af en breng naar het plaatselijk containerpark als hechtgebonden asbestafval. Voor hechtgebonden toepassingen: Bij verwijdering door doe-het-zelf moet men dit afval dubbel en luchtdicht verpakt aandienen bij het gemeentelijk recyclagepark. Men raadpleegt best op voorhand de voorwaarden van het recyclagepark. Zie ook link Zie <https://ovam.vlaanderen.be/wie-mag-wat-verwijderen> <https://ovam.vlaanderen.be/voorzorgsmaatregelen-bij-asbestverwijdering>

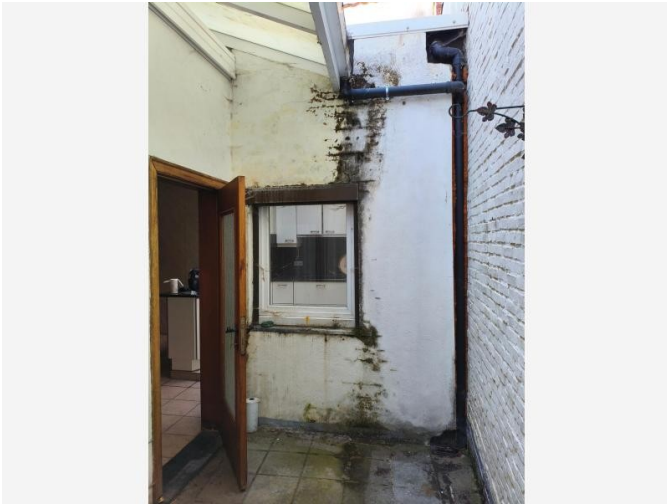
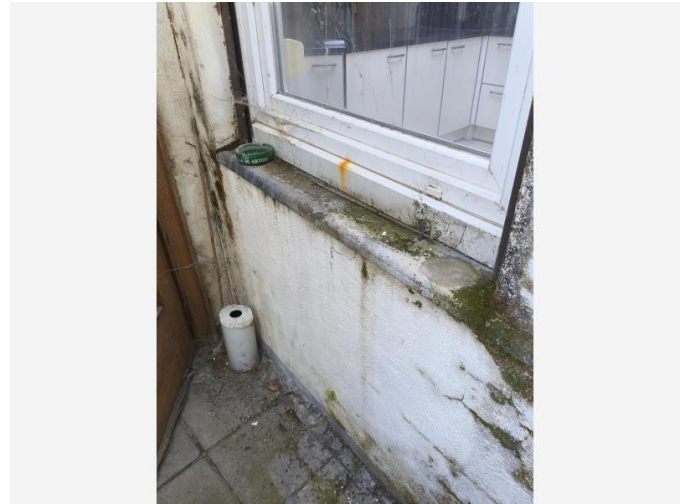
Beschrijving	Vensterbank type massal
Omgeving	Binnen
Primaire drager	Wandopening verticaal (raam, deur, ...)
Asbestmateriaal	Plaat, paneel, tablet - Type Massal
Bindmiddel van asbestmateriaal	Cement
Gebondenheid op basis van bindmiddel	Hecht
Hoeveelheid (oppervlakte - dikte - aantal)	• 0,50 m <sup>2</sup> - 3,00 cm - 1 stuk
Totaal volume	0,015 m <sup>3</sup>
Eenvoudig bereikbaar	Ja
Bevestigingswijze	• Verlijmd, ingegoten, versmeerd
Identificatiemethode	<p>De asbestdeskundige beoordeelt het materiaal als asbestverdacht en dus asbesthoudend, en dit zonder monstername.</p> <p>Motivatie: De monstername brengt andere schade aan dan schade die inherent is aan de monstername.</p>
Destructieve handeling voor identificatie	Nee
Opmerking	De hoeveelheid is een zo nauwkeurig mogelijke opmeting. Hieraan kunnen evenwel geen rechten worden ontleend.

- Eenvoudige handelingen: mag via doe-het-zelf of door werknemer(s) met opleidingsattest eenvoudige handelingen  
Deze toepassing kan door een aannemer die over een opleidingsattest eenvoudige handelingen beschikt of door een particulier (doe-het-zelf), verwijderd worden indien er geen verhoogd risico op vrijgave van asbestvezels (max. concentratie 0,01 vezels/cm<sup>3</sup> - CODEX Art. VI.3-54) ontstaat en de toepassing voorafgaand wordt gefixeerd/bevochtigd; de individuele elementen zonder machinale werktuigen (boormachine, slijpschijf, hogedrukreiniger,...) en zonder breken of gooien een voor een losgemaakt worden; en ten slotte dubbel en luchtdicht verpakt weggevoerd worden naar een erkend afvalpunt (recyclagepark).

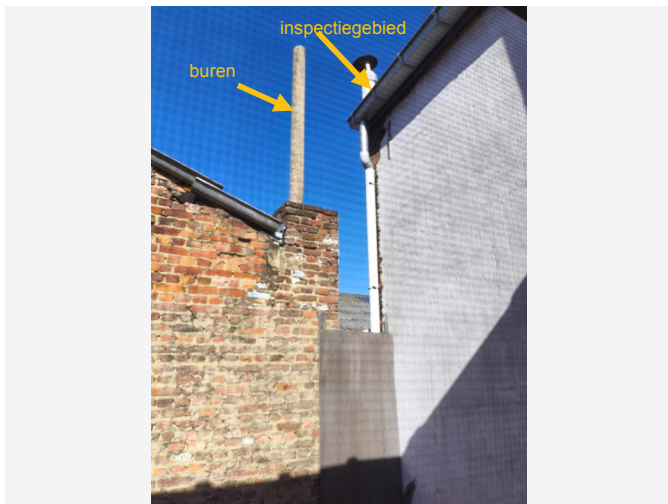
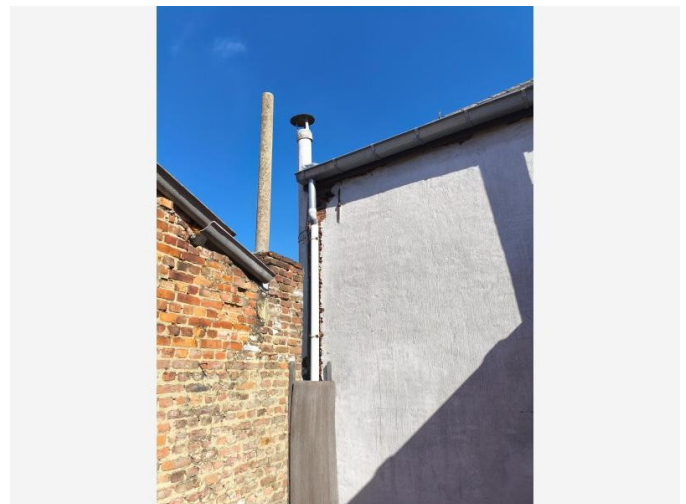
Beschrijving	Schouwbus op het dak
Omgeving	Buiten
Primaire drager	HVAC infrastructuur en uitrusting
Asbestmateriaal	Rookgaskanaal
Bindmiddel van asbestmateriaal	Cement
Gebondenheid op basis van bindmiddel	Hecht
Hoeveelheid (lengte - omtrek - dikte - aantal)	<ul style="list-style-type: none"><li>• 2,00 m - 50,00 cm - 1,00 cm - 1 stuk</li></ul>
Totaal volume	0,01 m <sup>3</sup>
Eenvoudig bereikbaar	Ja
Bevestigingswijze	<ul style="list-style-type: none"><li>• Verlijmd, ingegoten, versmeerd</li></ul>
Identificatiemethode	<p>De asbestdeskundige beoordeelt het materiaal als asbestverdacht en dus asbesthoudend, en dit zonder monstername.</p> <p>Motivatie: Er is een onderzoeksbepmerking die monstername verhindert; De ruimte of het materiaal bevindt zich hoger dan 3,5 meter vanaf een vaste ondergrond.</p>
Destructieve handeling voor identificatie	Nee
Opmerking	<p>Op het dak is een schouwbus aanwezig.</p> <p>De vermelde oppervlaktes, diktes en volumes betreffen een beredeneerde schatting. Er worden geen rechten verleend aan deze oppervlaktes/diktes/volumes.</p>

- Eenvoudige handelingen: mag via doe-het-zelf of door werknemer(s) met opleidingsattest eenvoudige handelingen  
EH via doe-het zelf De buïs kan voorzichtig losgebeiteld worden , extra bevochtigen om stof te voorkomen  
Standaard dragen van de nodige wegwerp beschermingsmiddelen FFP 3 masker , handschoenen en tyvec CAT III type 5-6 , afwasbaar schoeisel Bij de gemeente/containerpark afsluitzakken halen om dubbel in te pakken , sluit luchtdicht af en breng naar het plaatselijk containerpark als hechtgebonden asbestafval. Voor hechtgebonden toepassingen: Bij verwijdering door doe-het-zelf moet men dit afval dubbel en luchtdicht verpakt aandienen bij het gemeentelijk recyclagepark. Men raadpleegt best op voorhand de voorwaarden van het recyclagepark. Zie ook link Zie <https://ovam.vlaanderen.be/wie-mag-wat-verwijderen>  
<https://ovam.vlaanderen.be/voorzorgsmaatregelen-bij-asbestverwijdering>

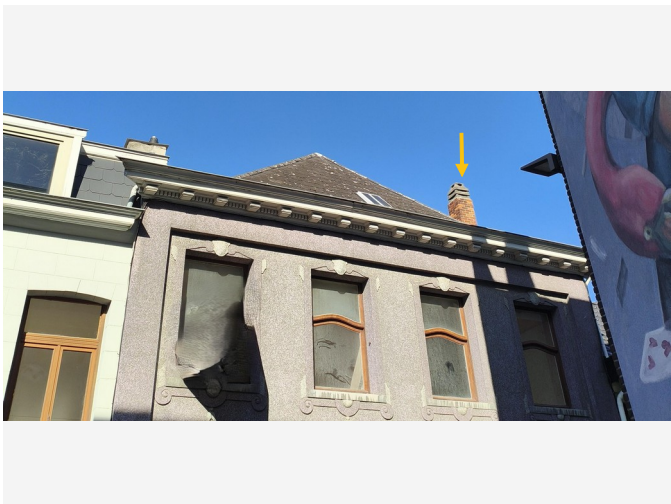
(Asbest)materiaal	Rookgaskanaal
Karakterisatie	Asbest (verdacht)
Primaire drager	HVAC infrastructuur en uitrusting

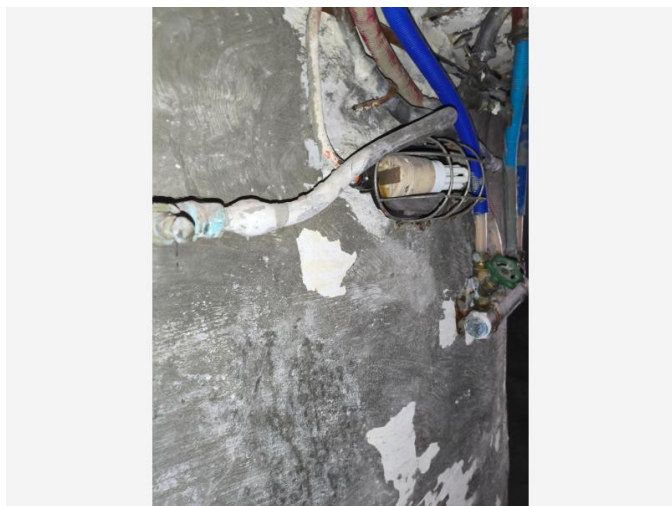
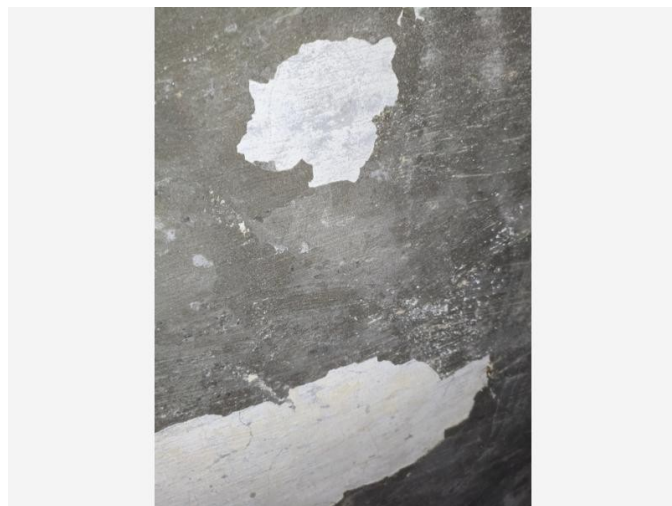
<b>Beschrijving</b>	Cementering kelder
<b>Omgeving</b>	Binnen
<b>Primaire drager</b>	Binnenwand
<b>Bindmiddel van materiaal</b>	Cement
<b>Gebondenheid op basis van bindmiddel</b>	Hecht
<b>Hoeveelheid (gewicht - aantal)</b>	<ul style="list-style-type: none"><li>• 4.000,00 kg - 1 stuk</li></ul>
<b>Totaal gewicht</b>	4.000,00 kg
<b>Identificatiemethode</b>	Een monstername door de asbestdeskundige met laboanalyse door een asbestlabo.
<b>Destructieve handeling voor identificatie</b>	Nee
<b>Opmerking</b>	<p>De vermelde oppervlaktes en volumes betreffen een beredeneerde schatting. Er worden geen rechten verleend aan deze oppervlaktes/volumes. De dikte is een schatting die voorkomt uit de monsterplaatsen en is daarom niet altijd representatief.</p> <p>( staal genomen van twee plaatsen)</p>

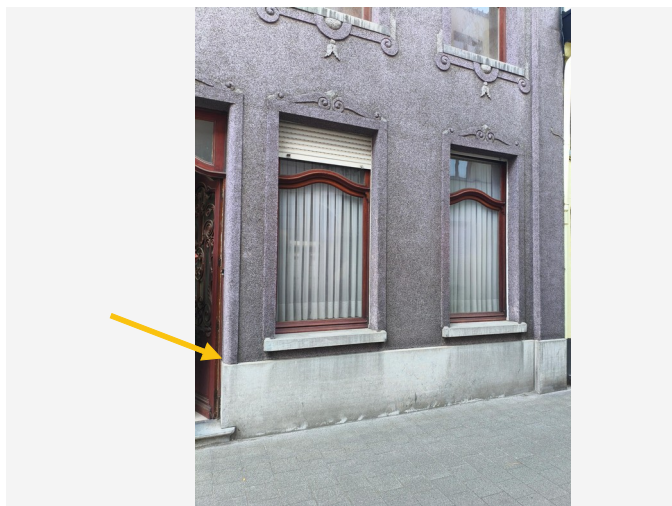
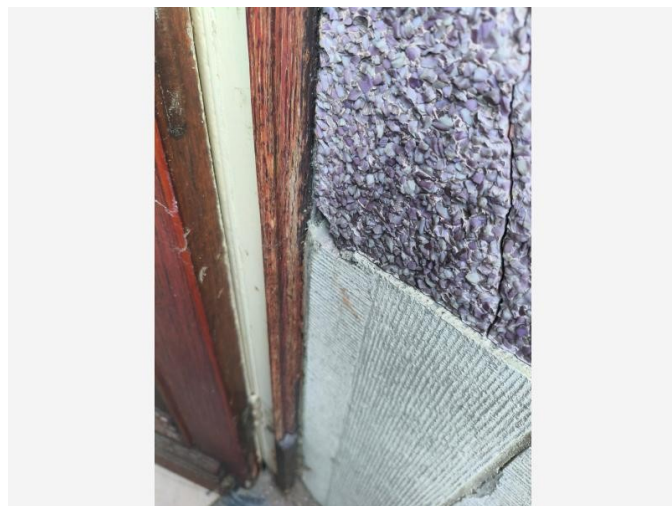
<b>Beschrijving</b>	grove Crepi voor en achtergevel
<b>Omgeving</b>	Buiten
<b>Primaire drager</b>	Wand buitenschil
<b>Bindmiddel van materiaal</b>	Cement
<b>Gebondenheid op basis van bindmiddel</b>	Hecht
<b>Hoeveelheid (gewicht - aantal)</b>	<ul style="list-style-type: none"><li>• 3.000,00 kg - 1 stuk</li></ul>
<b>Totaal gewicht</b>	3.000,00 kg
<b>Identificatiemethode</b>	Een monstername door de asbestdeskundige met laboanalyse door een asbestlabo.
<b>Destructieve handeling voor identificatie</b>	Nee
<b>Opmerking</b>	<p>In het inspectieprotocol is een monstername van crepi verplicht om dit te identificeren als niet-asbesthoudend.</p> <p>De vermelde oppervlaktes, diktes, gewichten en volumes betreffen een beredeneerde schatting. Er worden geen rechten verleend aan deze oppervlaktes/diktes/volumes.</p>

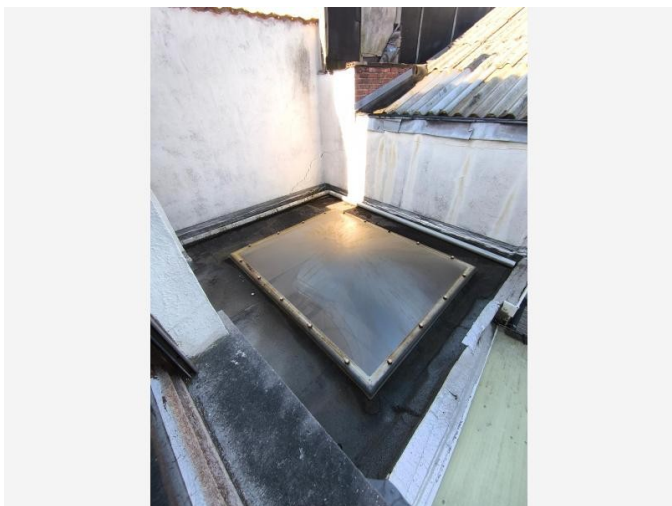
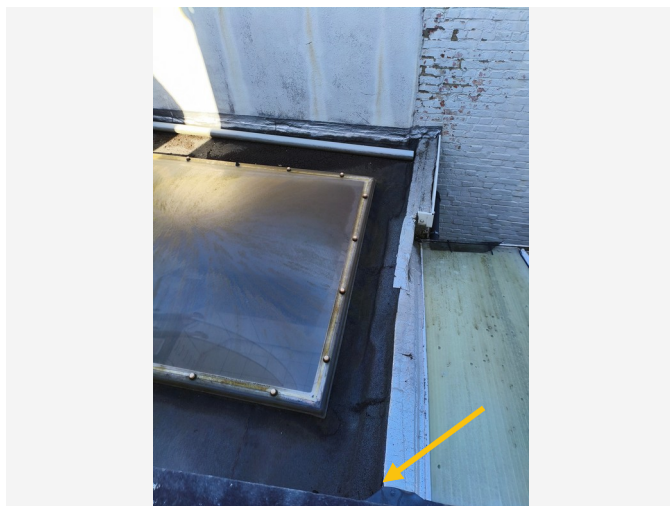
## Fiche 19: Roofing aanbouw

<b>Beschrijving</b>	Roofing aanbouw
<b>Omgeving</b>	Buiten
<b>Primaire drager</b>	Plat dak
<b>Bindmiddel van materiaal</b>	Bitumen (roofing, teer, asfalt)
<b>Gebondenheid op basis van bindmiddel</b>	Hecht
<b>Hoeveelheid (oppervlakte - aantal)</b>	• 12,00 m <sup>2</sup> - 1 stuk
<b>Totale oppervlakte</b>	12,00 m <sup>2</sup>
<b>Identificatiemethode</b>	Een monstername door de asbestdeskundige met laboanalyse door een asbestlabo.
<b>Destructieve handeling voor identificatie</b>	Nee
<b>Opmerking</b>	<p>Er werd een staal genomen aan een uitstekend stuk roofing waardoor de waterdichtheid niet in het gedrang komt .</p> <p>Er kan niet uitgesloten worden dat er onderlagen aanwezig zijn ( bij dakwerken extra controle aangewezen)</p> <p>De vermelde oppervlaktes, diktes en volumes betreffen een beredeneerde schatting. Er worden geen rechten verleend aan deze oppervlaktes/diktes/volumes.</p>
