Asbestinventarisatetest

Mottestraat 81, 3202 Aarschot

Attestnummer : **20260427-000012.000**

Uitgegeven op : **27.04.2026**

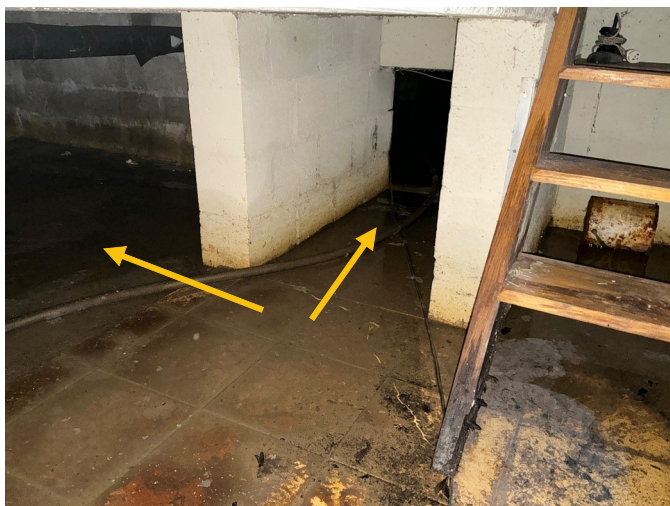
Situeringfoto

Permanente beperking

Reden: de inspectieruimte is lager dan 1,5 m

Uitleg van de asbestdeskundige: In het inspectieprotocol behoort een ruimte lager dan 1,5 m niet tot het onderzoek.

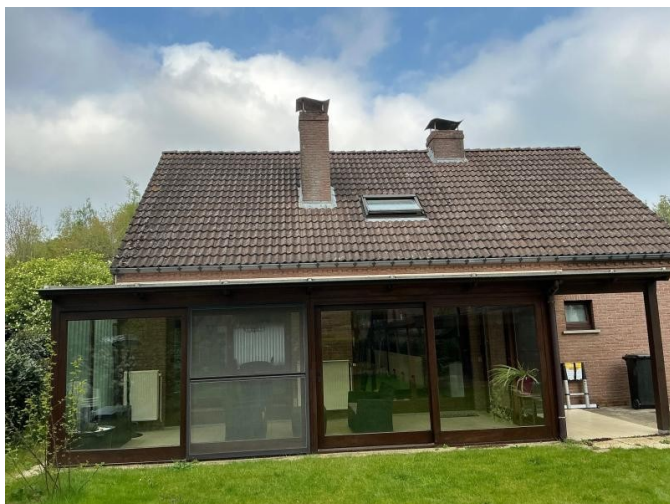
Situeringfoto

Tijdelijke beperking

Reden: Het te onderzoeken materiaal situeert zich hoger dan 3,50 m te rekenen vanaf een veilige ondergrond

Uitleg van de asbestdeskundige: Bij werken (dak of reiniging schouw) kan een stelling geplaatst worden, het is niet duidelijk of er asbestverdachte materialen aanwezig zijn in/rond de schouw.

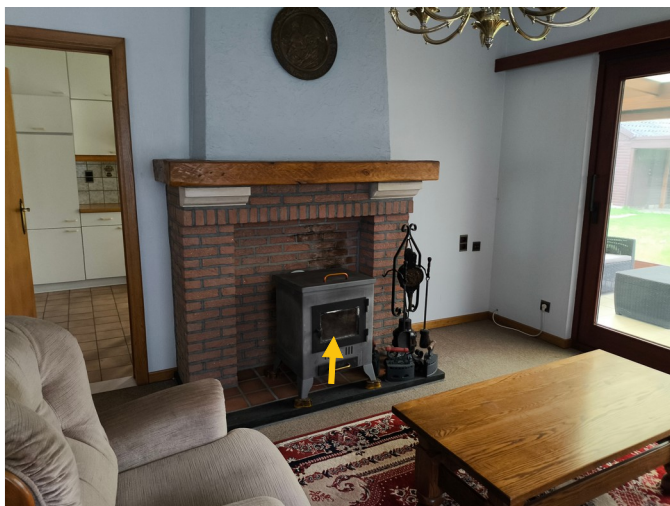
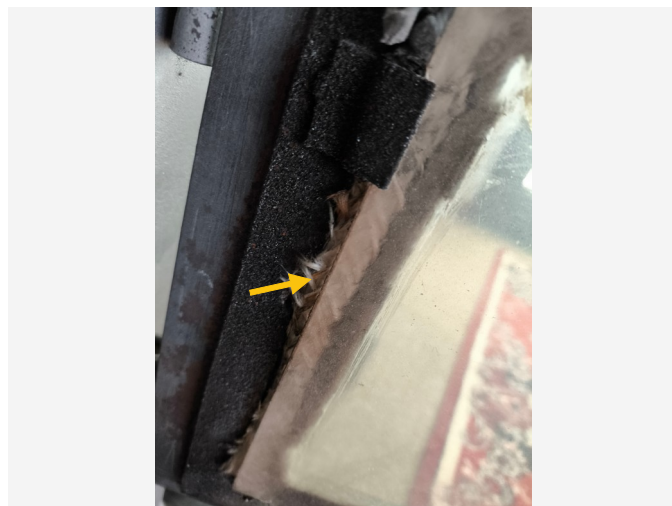
De koord werd visueel herkend als een synthetische koord en is niet asbesthoudend.

Basis voor advies	De asbestdeskundige beoordeelt het materiaal als niet-asbestverdacht.
Primaire drager	Ruimteverwarming

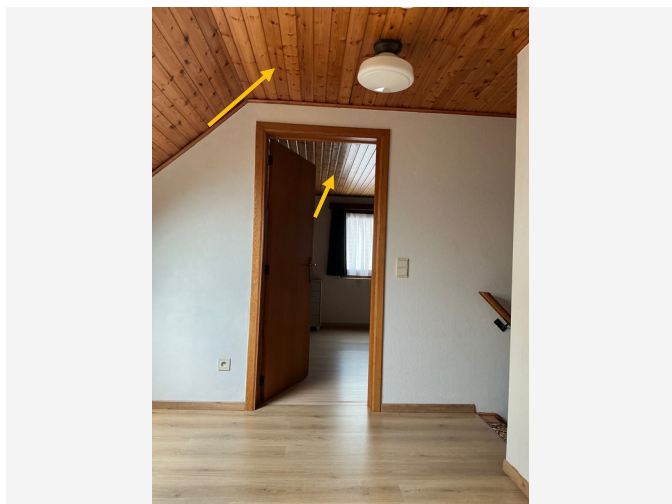
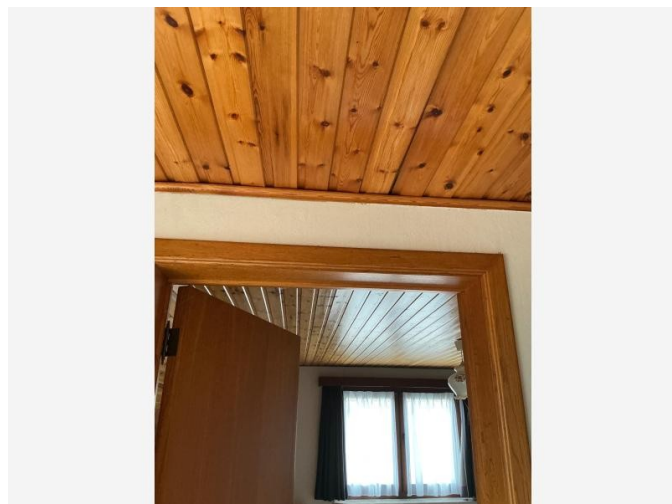
Plafonds zijn afgewerkt met valse plafonds in hout plaatmateriaal. Het is niet duidelijk of er pleisterwerk of ander verdacht asbestmateriaal aanwezig is achter / op deze valse plafonds, het is aangewezen om bijkomend onderzoek uit te voeren bij werken. Zonder destructieve handeling is het niet mogelijk om na te gaan of er asbesthoudende materialen aanwezig zijn achter de plafond afwerking. Als bij sloop of renovatie blijkt dat er achter deze plafonds nog pleisterwerk of asbest verdachte toepassingen aanwezig zijn, moet dit bemonsterd worden.

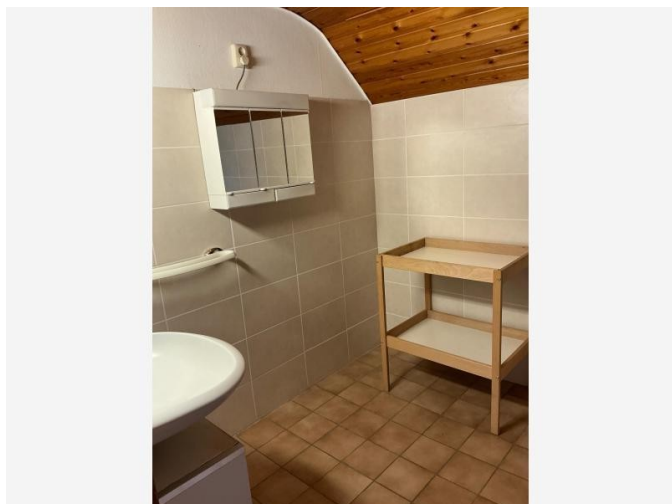
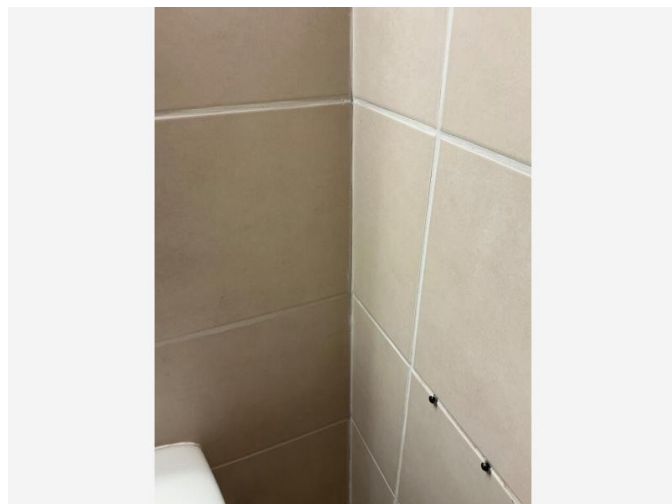
In het inspectieprotocol is een monsternamen van tegellijm verplicht om dit te identificeren als niet-asbesthoudend. Er waren geen facturen ter beschikking die bevestigen dat de tegels na 2001 waren geplaatst. Er waren geen bestaande beschadigingen aan de wandtegels om de lijm voldoende te kunnen inspecteren. Om dit af te toetsen is het aangewezen om bij eventuele renovatiewerken aan de tegels verder onderzoek/staalname te laten uitvoeren ter controle.

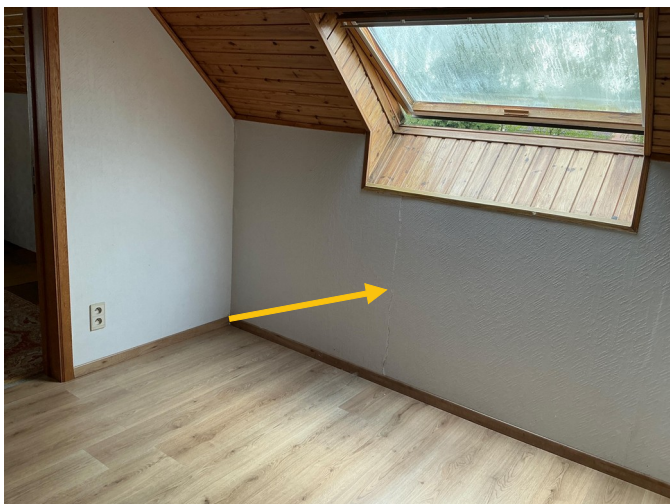
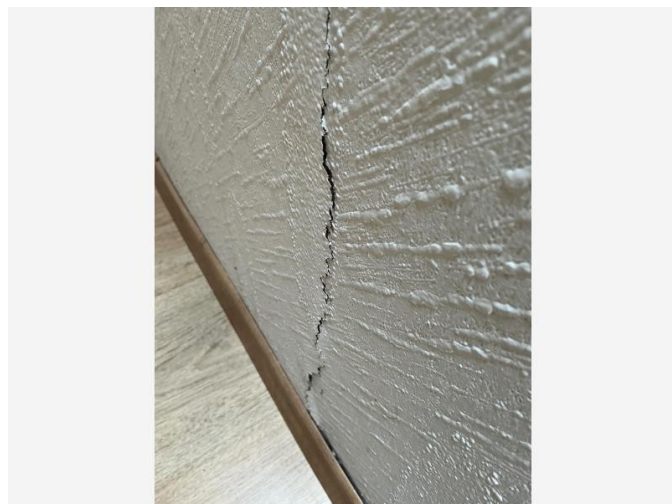
Er zijn binnenwanden op de bovenverdieping afgewerkt met valse wanden in hout plaatmateriaal .

Het is niet duidelijk of er pleisterwerk of asbest toepassingen aanwezig zijn achter/op deze valse wanden, het is aangewezen om bijkomend onderzoek uit te voeren bij werken.

Zonder destructieve handeling is het niet mogelijk om na te gaan of er asbesthoudende materialen aanwezig zijn achter de wand afwerking. Als bij sloop of renovatie blijkt dat er achter deze wanden nog pleisterwerk of asbest verdachte toepassingen aanwezig zijn, moet dit bemonsterd worden.

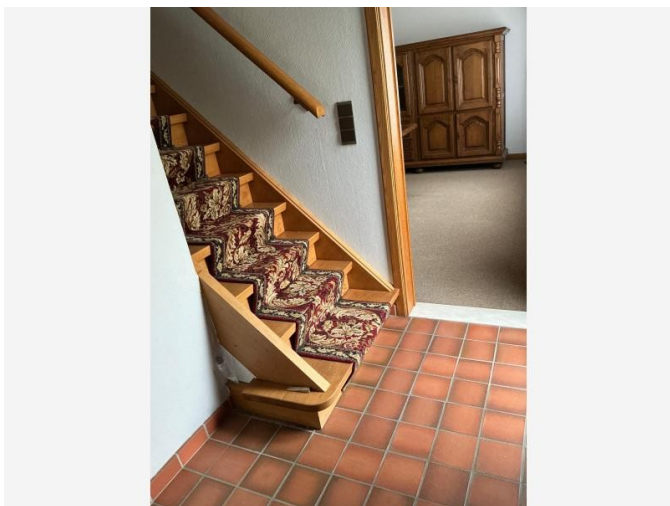
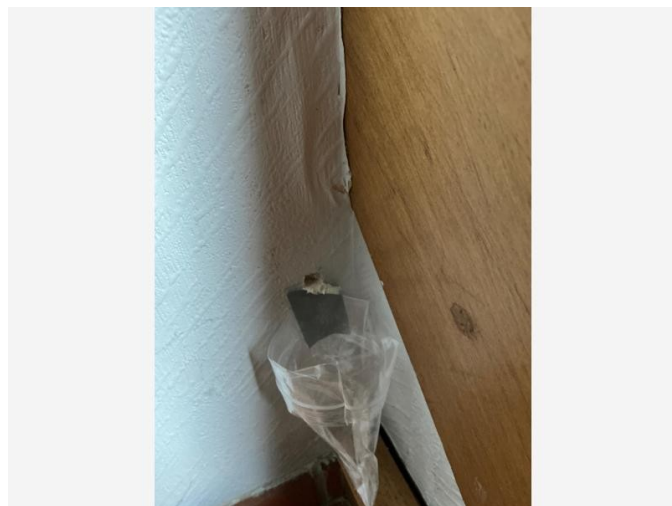
Geen asbest

#	Type	Referentie	Resultaat
7.1	Mengmonster	1	Geen asbest

Beschrijving	Muurpleister
Omgeving	Binnen
Primaire drager	Binnenwand
Bindmiddel van materiaal	Gips - kalk
Gebondenheid op basis van bindmiddel	Niet-hechtgebonden
Hoeveelheid (oppervlakte - dikte - aantal)	• 370,00 m ² - 1,50 cm - 1 stuk
Totaal volume	5,55 m ³
Identificatiemethode	Een monstername door de asbestdeskundige met laboanalyse door een asbestlabo.
Destructieve handeling voor identificatie	Nee
Opmerking	<p>Volgens het inspectieprotocol is een monstername van het pleisterwerk verplicht om dit te identificeren als niet-asbesthoudend.</p> <p>Locatie staalnames: individuele ruimte: slpk / natte ruimte: keuken / stookplaats: geen pleisterwerk / traphal: glv</p> <p>De vermelde oppervlaktes en volumes betreffen een berekeneerde schatting. Er worden geen rechten verleend aan deze oppervlaktes/volumes. De dikte is een schatting die voorkomt uit de monsterplaatsen en is daarom niet altijd representatief.</p>

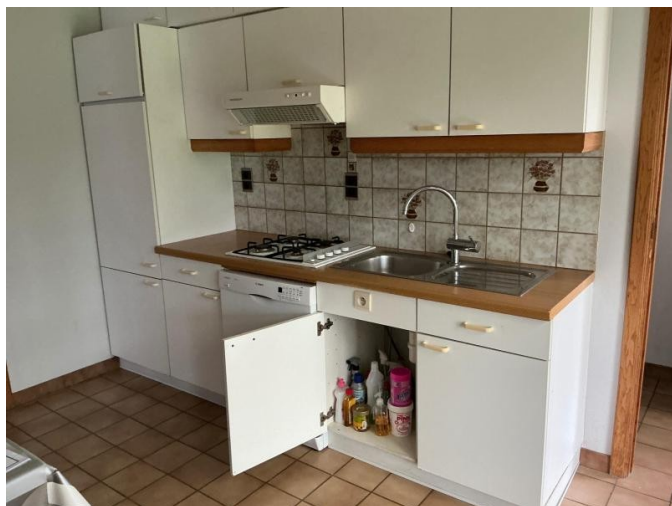
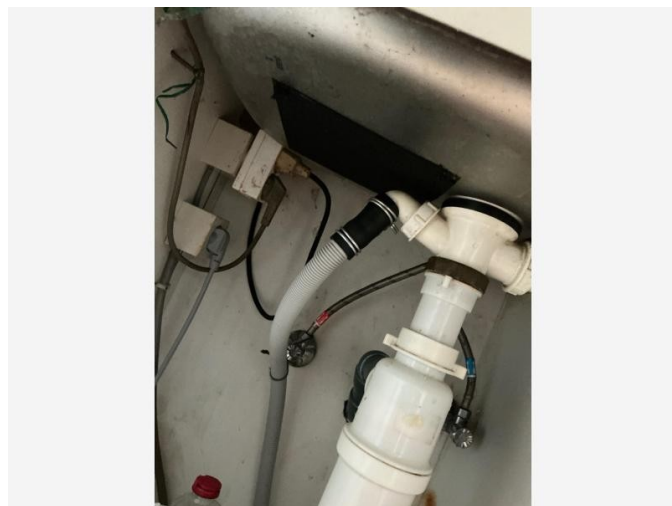
Geen asbest

#	Type	Referentie	Resultaat
8.1	Puntmonster	5	Geen asbest

Beschrijving	Ontdreningsplaat spoelbak (monstername)
Omgeving	Binnen
Primaire drager	Sanitaire infrastructuur en uitrusting (toe- en afvoer)
Bindmiddel van materiaal	Bitumen (roofing, teer, asfalt)
Gebondenheid op basis van bindmiddel	Hecht
Hoeveelheid (gewicht - aantal)	<ul style="list-style-type: none">• 0,20 kg - 1 stuk
Totaal gewicht	0,20 kg
Identificatiemethode	Een monstername door de asbestdeskundige met laboanalyse door een asbestlabo.
Destructieve handeling voor identificatie	Nee
Opmerking	<p>Verdachte toepassing werd bemonsterd.</p> <p>De vermelde oppervlaktes, diktes en volumes betreffen een beredeneerde schatting. Er worden geen rechten verleend aan deze oppervlaktes/diktes/volumes.</p>

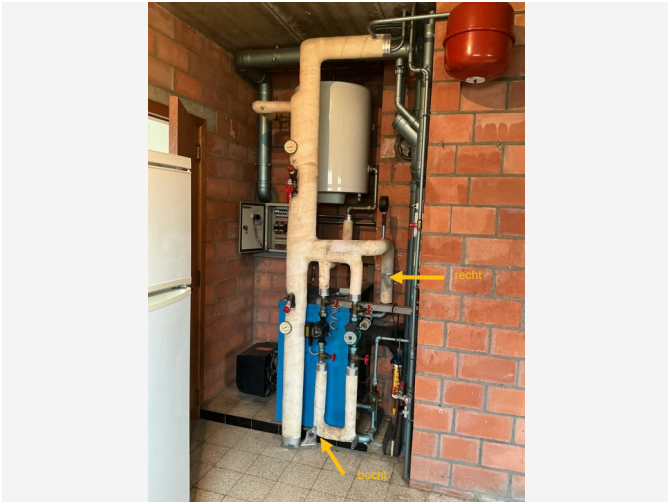
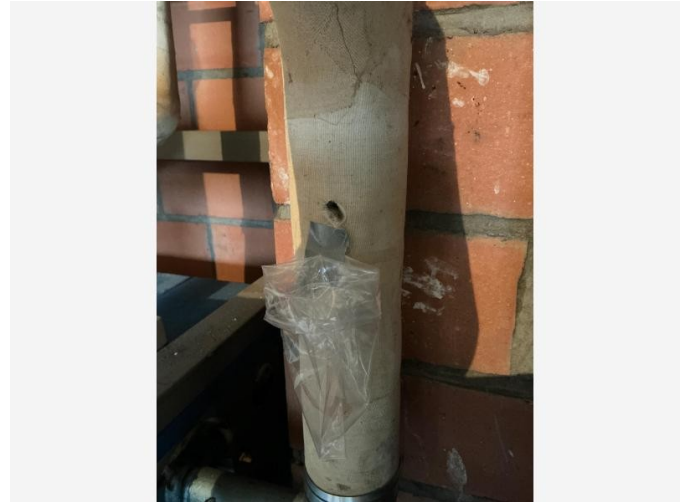
Fiche 9: Leidingisolatie: verdacht bocht/recht (staalname)

Geen asbest

#	Type	Referentie	Resultaat
9.1	Mengmonster	3R	Geen asbest
9.2	Mengmonster	4B	Geen asbest

Beschrijving	Leidingisolatie: verdacht bocht/recht (staalname)
Omgeving	Binnen
Primaire drager	HVAC infrastructuur en uitrusting
Bindmiddel van materiaal	Gips - kalk
Gebondenheid op basis van bindmiddel	Niet-hechtgebonden
Hoeveelheid (lengte - omtrek - dikte - aantal)	<ul style="list-style-type: none">• 6,00 m - 0,20 cm - 2,00 cm - 1 stuk
Totaal volume	< 0,001 m ³
Identificatiemethode	Een monstername door de asbestdeskundige met laboanalyse door een asbestlabo.
Destructieve handeling voor identificatie	Nee
Opmerking	<p>De vermelde lengtes, omtrekken en diktes betreffen een bereedeneerde schatting. Er worden geen rechten verleend aan deze lengtes, omtrekken en diktes . De dikte is een schatting die voorkomt uit de monsterplaatsen en is daarom niet altijd representatief.</p> <p>Er werden mengmonsters genomen volgens de richtlijnen van het inspectieprotocol.</p> <p>Er kunnen bijkomende stalen genomen worden om bepaalde zones uit te sluiten.</p>

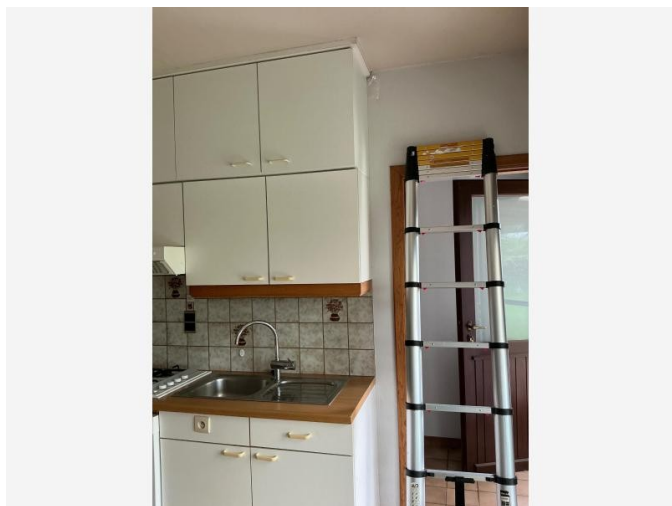
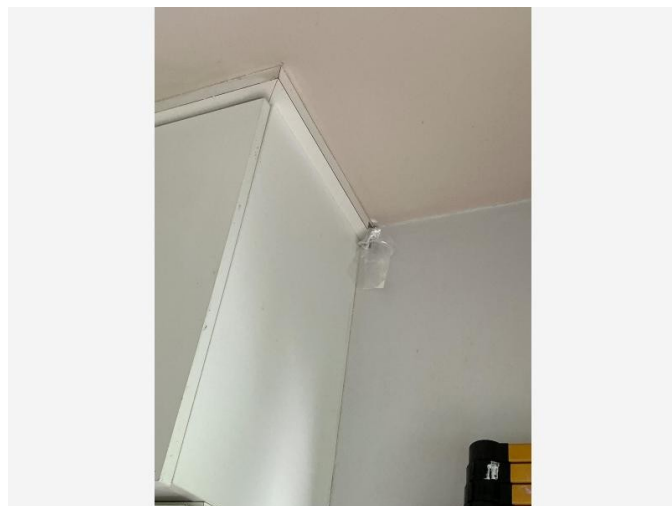
Geen asbest

#	Type	Referentie	Resultaat
10.1	Mengmonster	2	Geen asbest

Beschrijving	Plafondpleister gelijkvloers
Omgeving	Binnen
Primaire drager	Plafond
Bindmiddel van materiaal	Gips - kalk
Gebondenheid op basis van bindmiddel	Niet-hechtgebonden
Hoeveelheid (oppervlakte - dikte - aantal)	• 86,00 m ² - 1,50 cm - 1 stuk
Totaal volume	1,29 m ³
Identificatiemethode	Een monstername door de asbestdeskundige met laboanalyse door een asbestlabo.
Destructieve handeling voor identificatie	Nee
Opmerking	<p>Volgens het inspectieprotocol is een monstername van het pleisterwerk verplicht om dit te identificeren als niet-asbesthoudend.</p> <p>Locatie staalnames: individuele ruimte :gang achter / natte ruimte: keuken/ stookplaats: geen pleisterwerk / traphal: glv</p> <p>De vermelde oppervlaktes en volumes betreffen een beredeneerde schatting. Er worden geen rechten verleend aan deze oppervlaktes/volumes. De dikte is een schatting die voorkomt uit de monsterplaatsen en is daarom niet altijd representatief.</p>

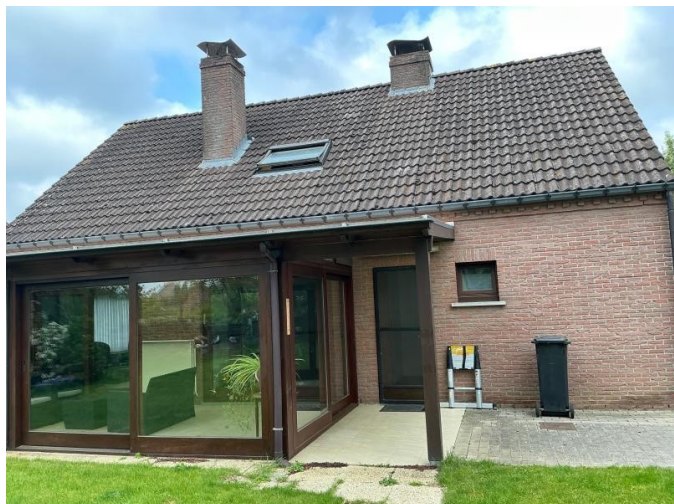
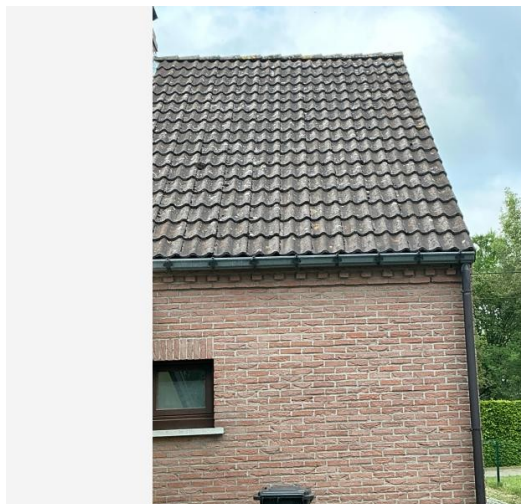
Beschrijving	Notitie	Terug te vinden op plannen
Fiche 11: Dakbedekking dakpannen woning	<p>De dakbedekking werd gecontroleerd.</p> <p>Deze bestaat uit dakpannen en bevat geen asbest verdachte materialen.</p>	Plan 1.8: Dak
Fiche 12: Dakbedekking tuinhuis	<p>De dakbedekking werd gecontroleerd.</p> <p>Deze bestaat uit dakpannen en bevat geen asbest verdachte materialen.</p> <p>Plastiek dampscherm en houten plafondplaten aan de binnenzijde</p>	Plan 3.1: Tuinhuis plan
Fiche 13: Dakbedekking garage/carport	<p>De dakbedekking werd gecontroleerd.</p> <p>Deze bestaat uit dakpannen, vlakke metaal platen en metalen golfplaten en bevatten geen asbest verdachte materialen.</p> <p>Binnenzijde dak heeft de garage een plastieken dampscherm en houten planken.</p>	Plan 2.1: Garage/carport plan
Fiche 14: Onderdak woning	<p>Het dak werd gecontroleerd via een zolderluik en optillen van een dakpan aan de buitenzijde</p> <p>Er is geen verdacht onderdak vastgesteld. Het betreft een flexibel dampscherm.</p> <p>Deze handeling is een steekproef, er is geen garantie dat het volledige dak met éénzelfde materiaal is opgebouwd. Dit kan enkel via destructief onderzoek vastgesteld worden. De bouwplannen vermelden echter een menuiserie onderdak, dit kon ter plaatse niet waargenomen worden.</p>	Plan 1.9: Dak

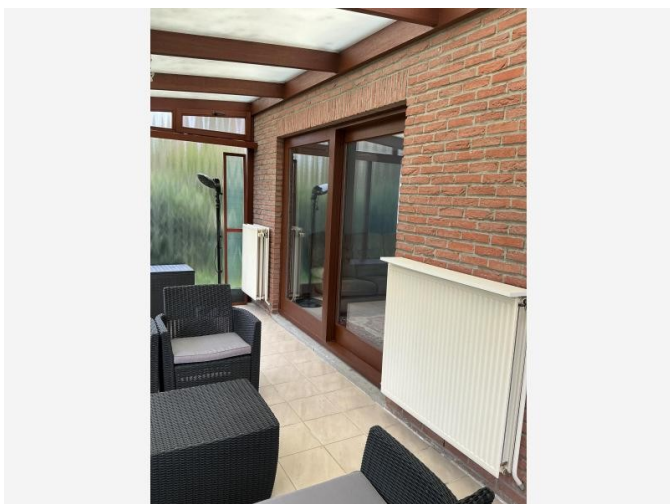
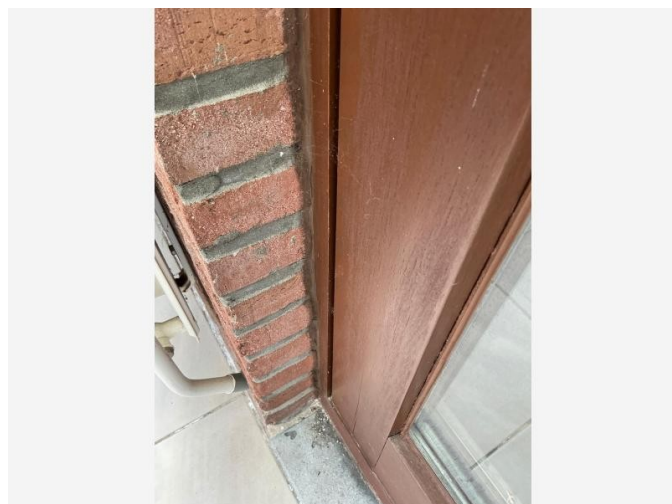
Fiche 15: Kit niet verdacht (visueel vastgesteld)	De gebruikte siliconen kit is niet asbestverdacht	Plan 1.4: Glv Plan 1.7: v+1

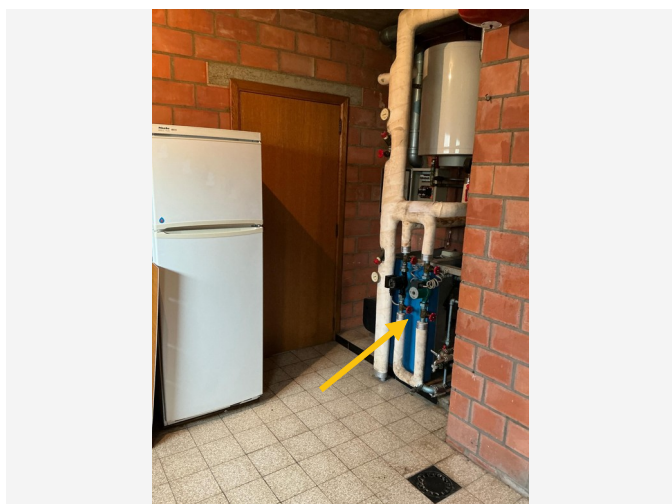
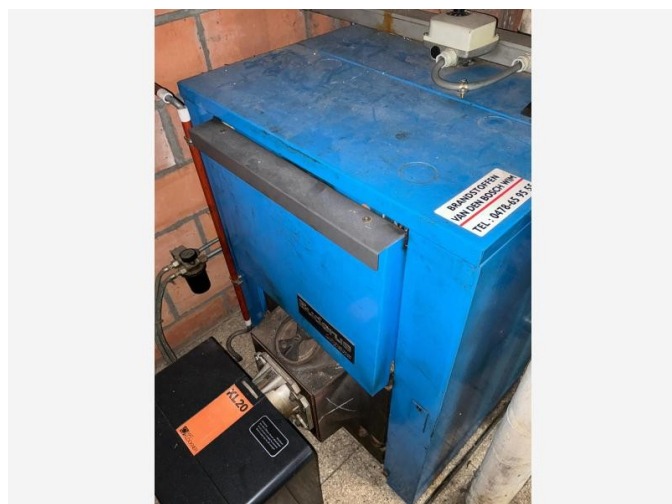
Beschrijving	Notitie	Terug te vinden op plannen
Fiche 16: CV Ketel Buderus Logana	<p>De CV ketel werd gecontroleerd (bwj 1987)</p> <p>Er werd tot in 1990 asbesthoudend materiaal gebruikt in bepaalde types van de ketels Buderus Logana.</p> <p>Laat de ketel controleren door een opgeleid techniker basisopleiding asbest 8u</p>	Plan 1.4: Glv
