Asbestinventarisatetest

Huinegem 71, 1730 Asse

Attestnummer : 20250417-000020.000

Uitgegeven op : 17.04.2025

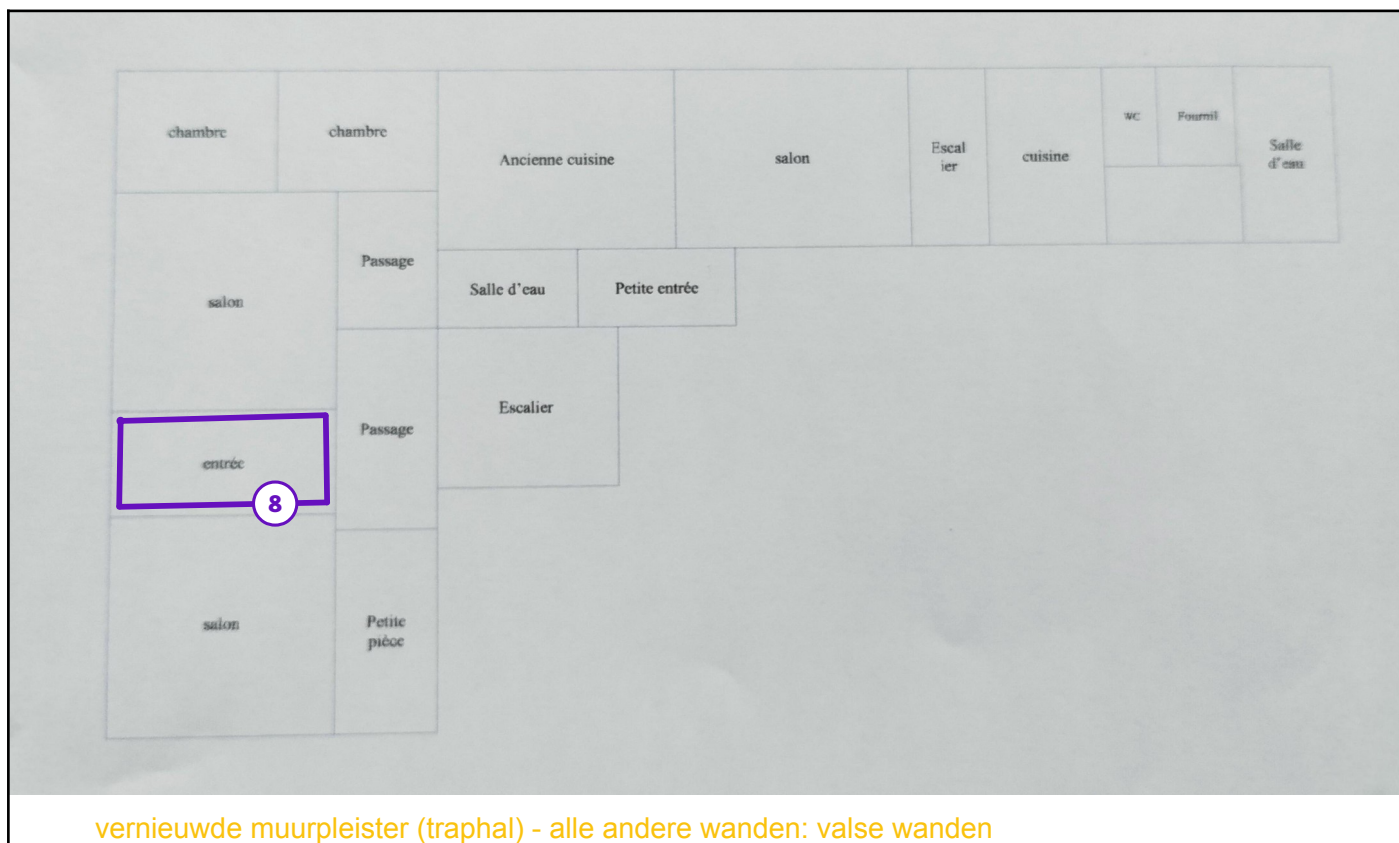
Plan 1.1: Schets woning glv

Beschrijving	Type	Actie
8. Muurpleister	Advies	-

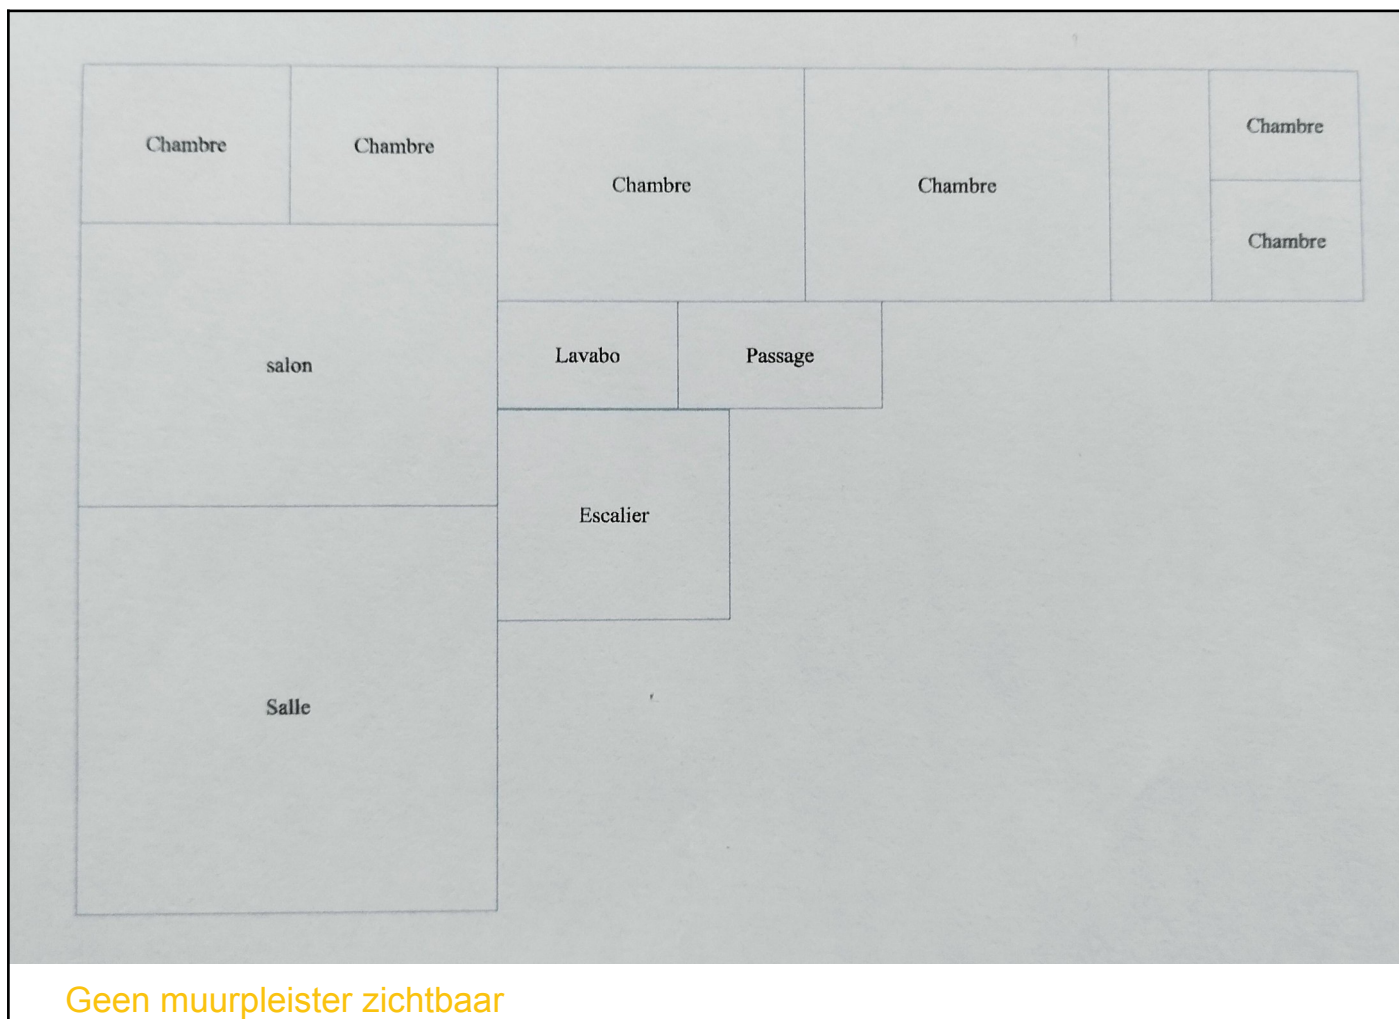
Plan 1.2: Schets woning +1

Beschrijving	Type	Actie
8. Muurpleister	Advies	-

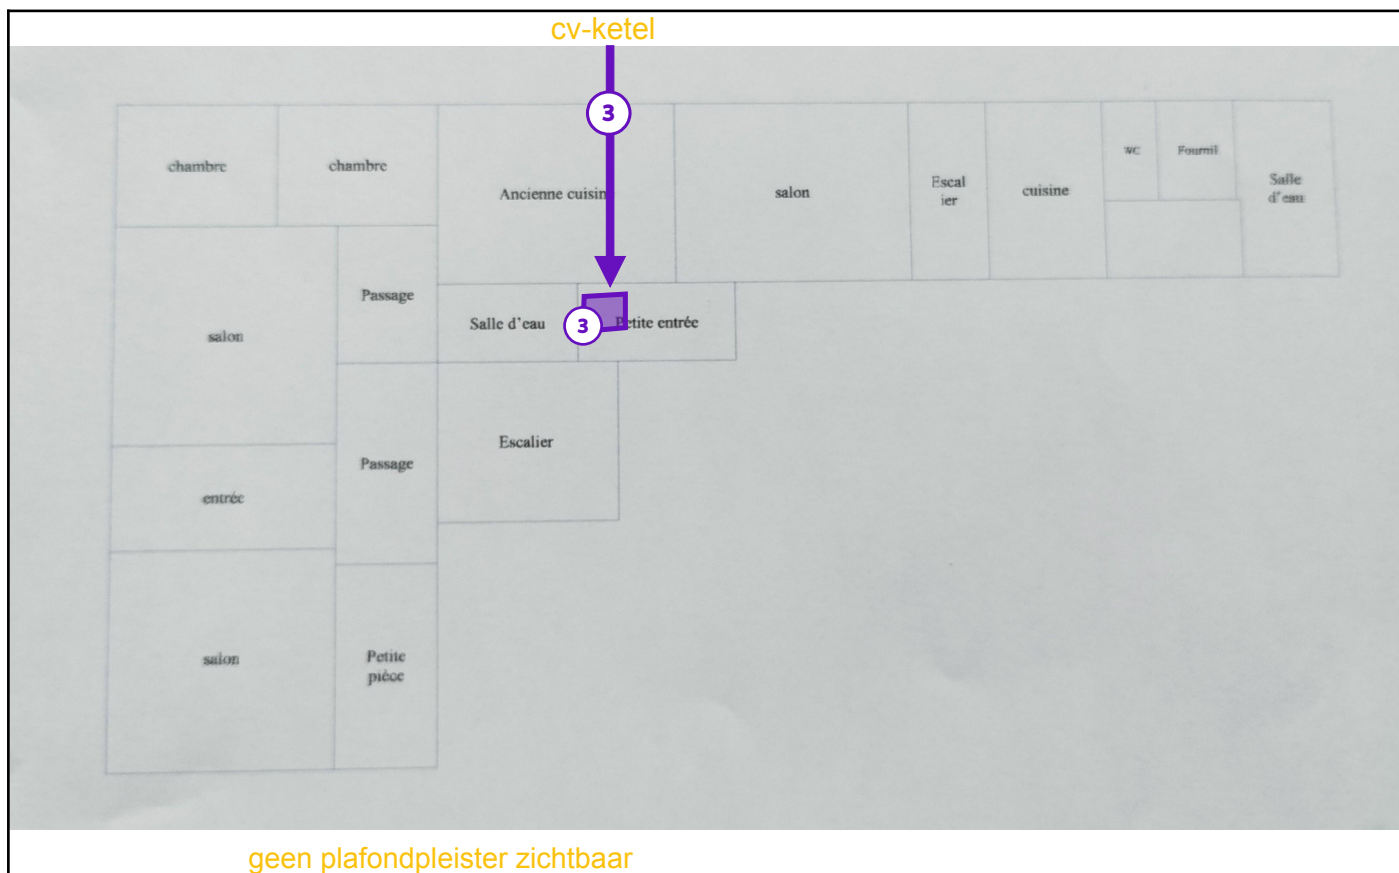
Plan 1.3: Schets woning glv

Beschrijving	Type	Actie
2. Valse plafonds	Advies	-
3. Cv-ketel Viessmann	Advies	-

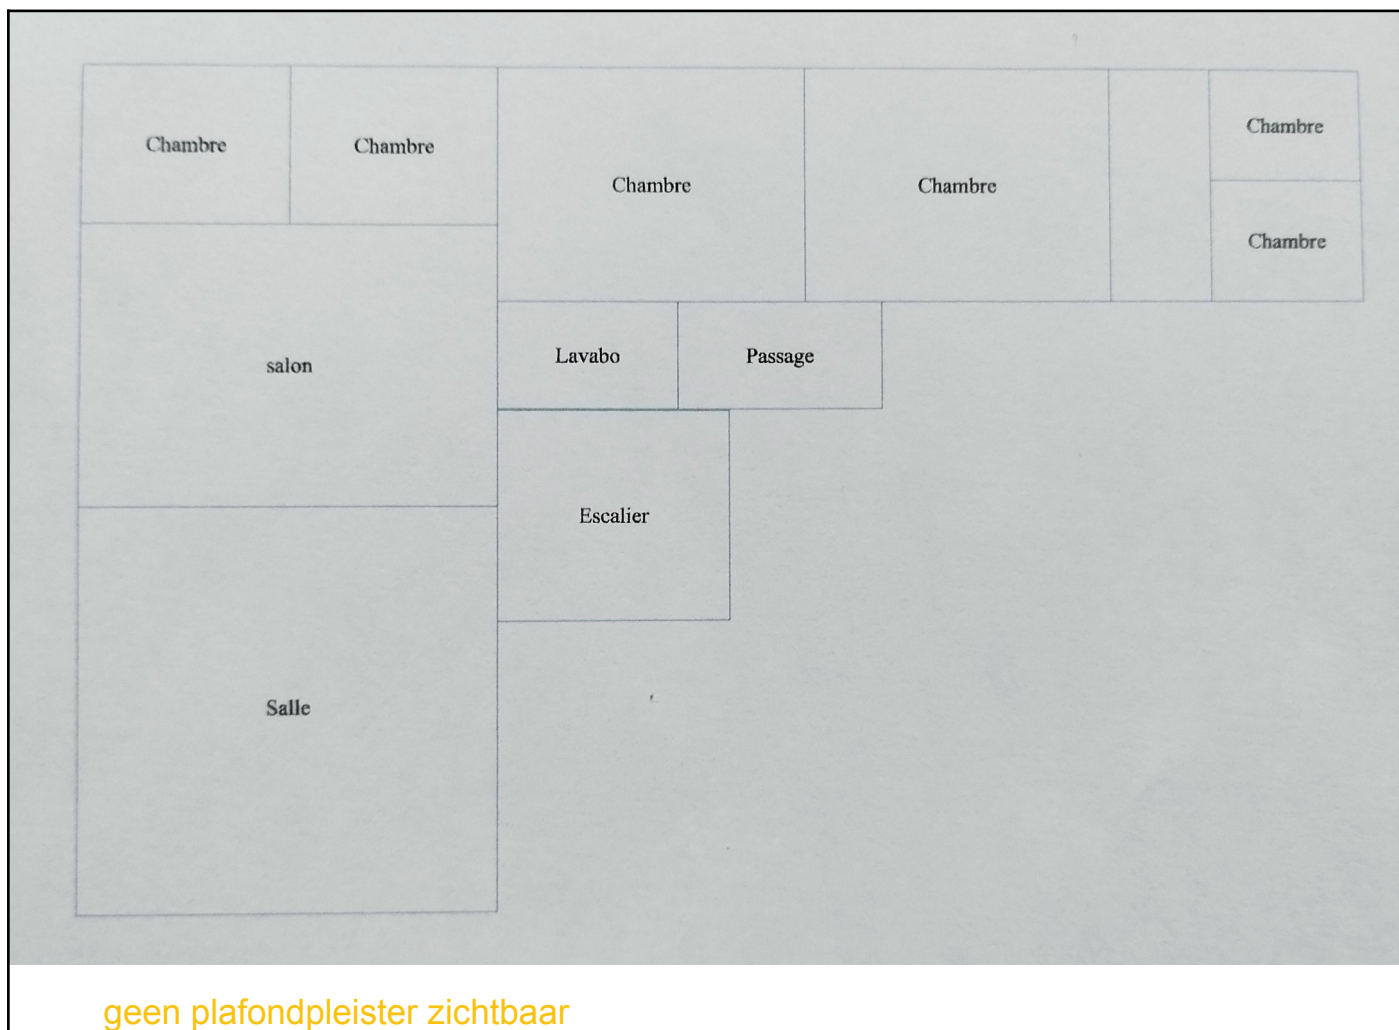
Plan 1.4: Schets woning +1

Beschrijving	Type	Actie
2. Valse plafonds	Advies	-

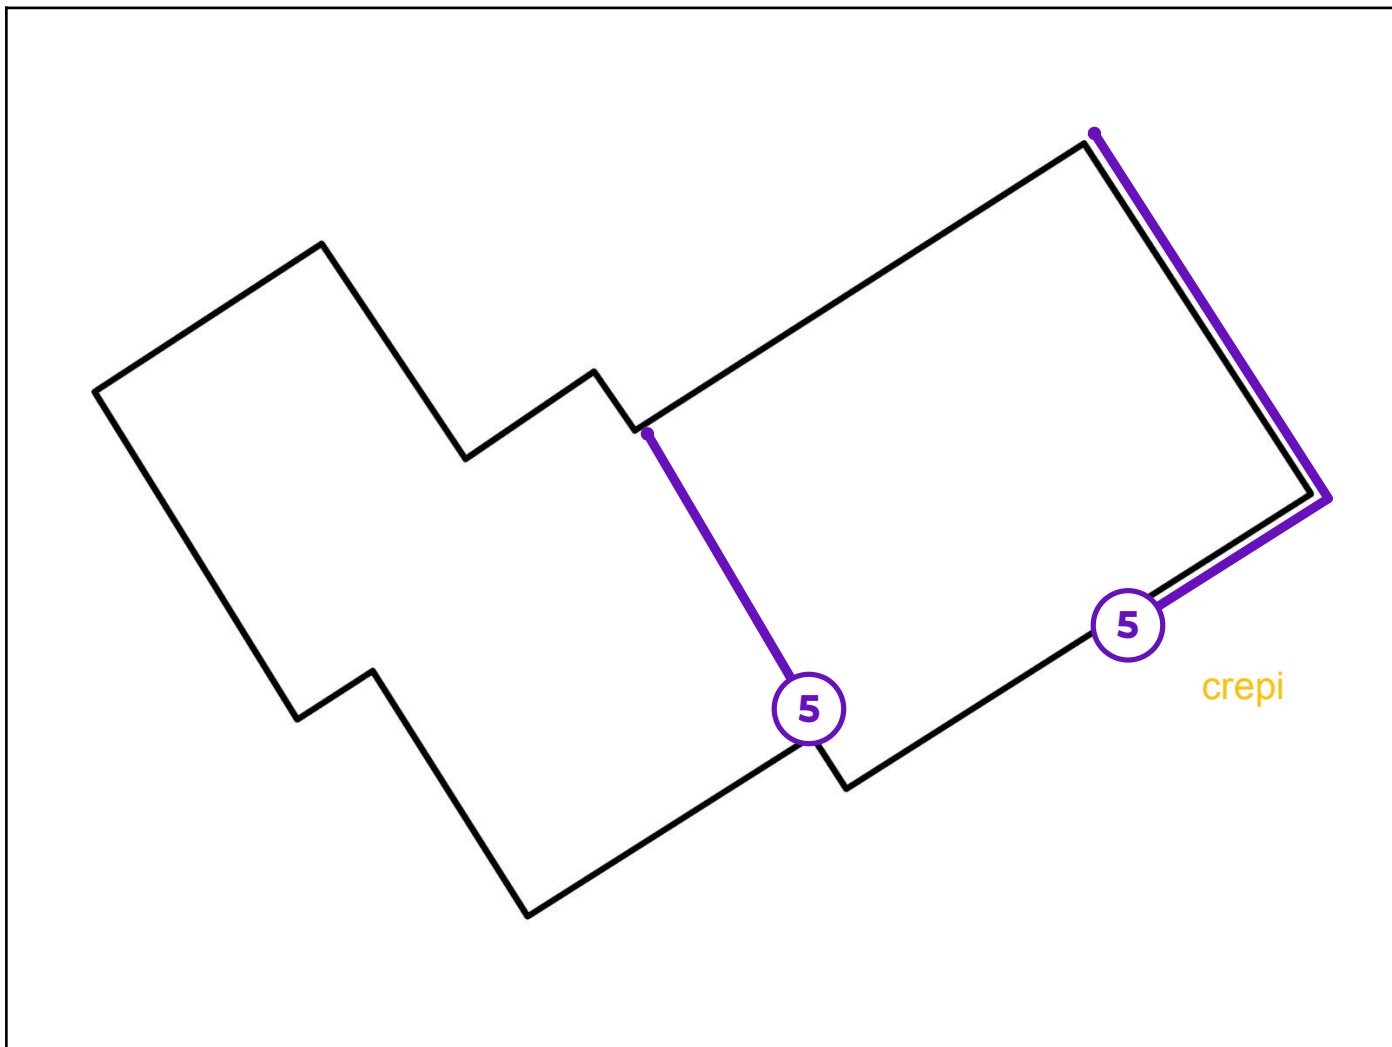
Plan 1.5: Woning plan

Beschrijving	Type	Actie
5. Crepi gevelbekleding	Advies	-

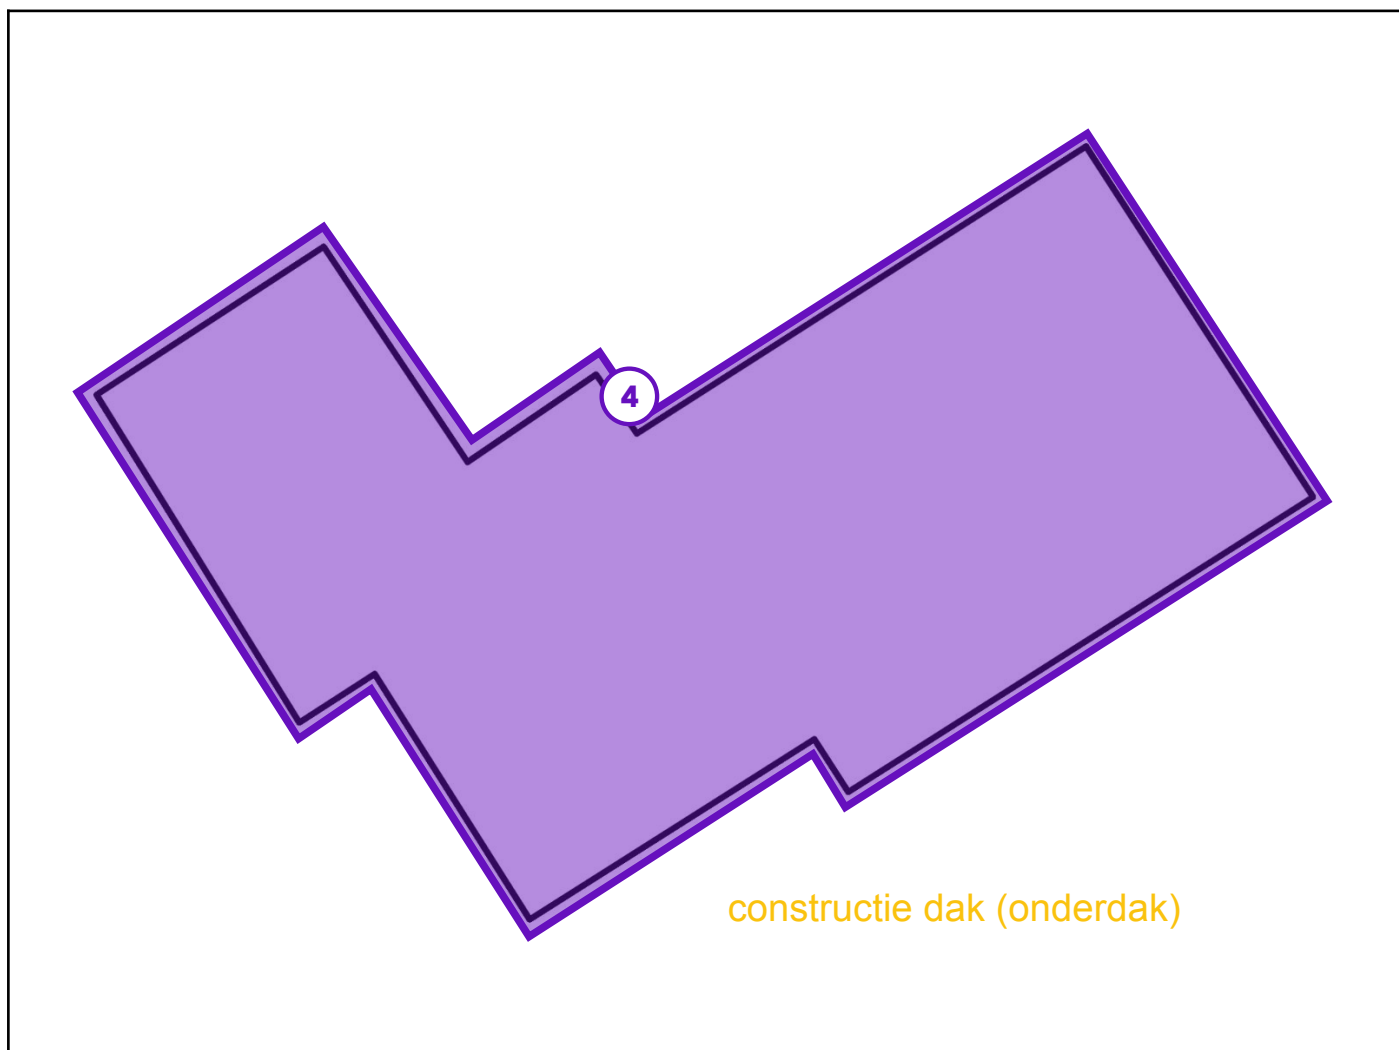
Plan 1.6: Woning plan

Beschrijving	Type	Actie
4. Dakconstructie niet verdacht	Advies	-

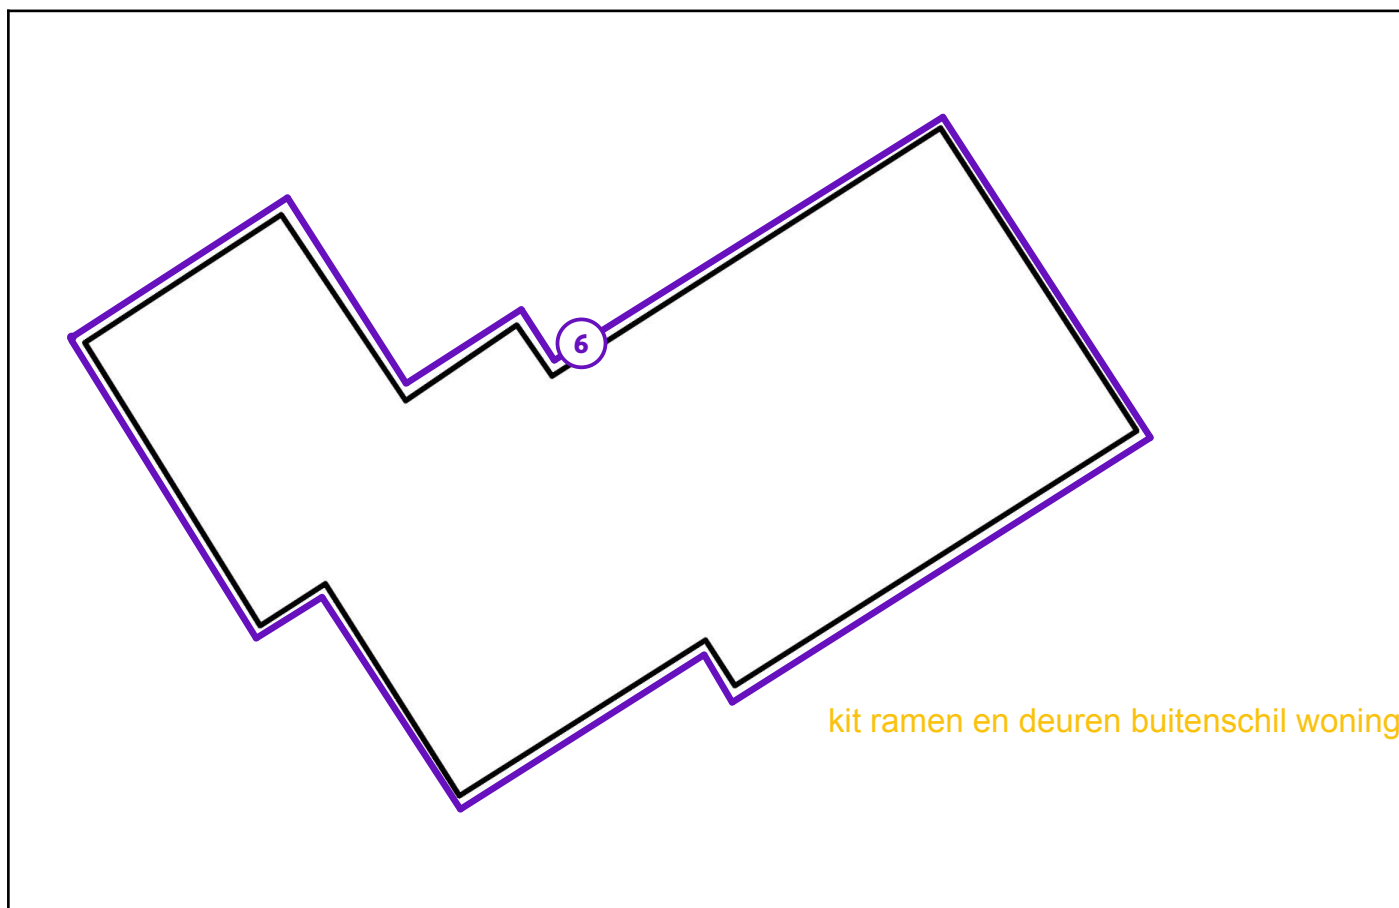
Plan 1.7: Woning plan

Beschrijving	Type	Actie
6. kit/mastiek ramen en deuren	Advies	-

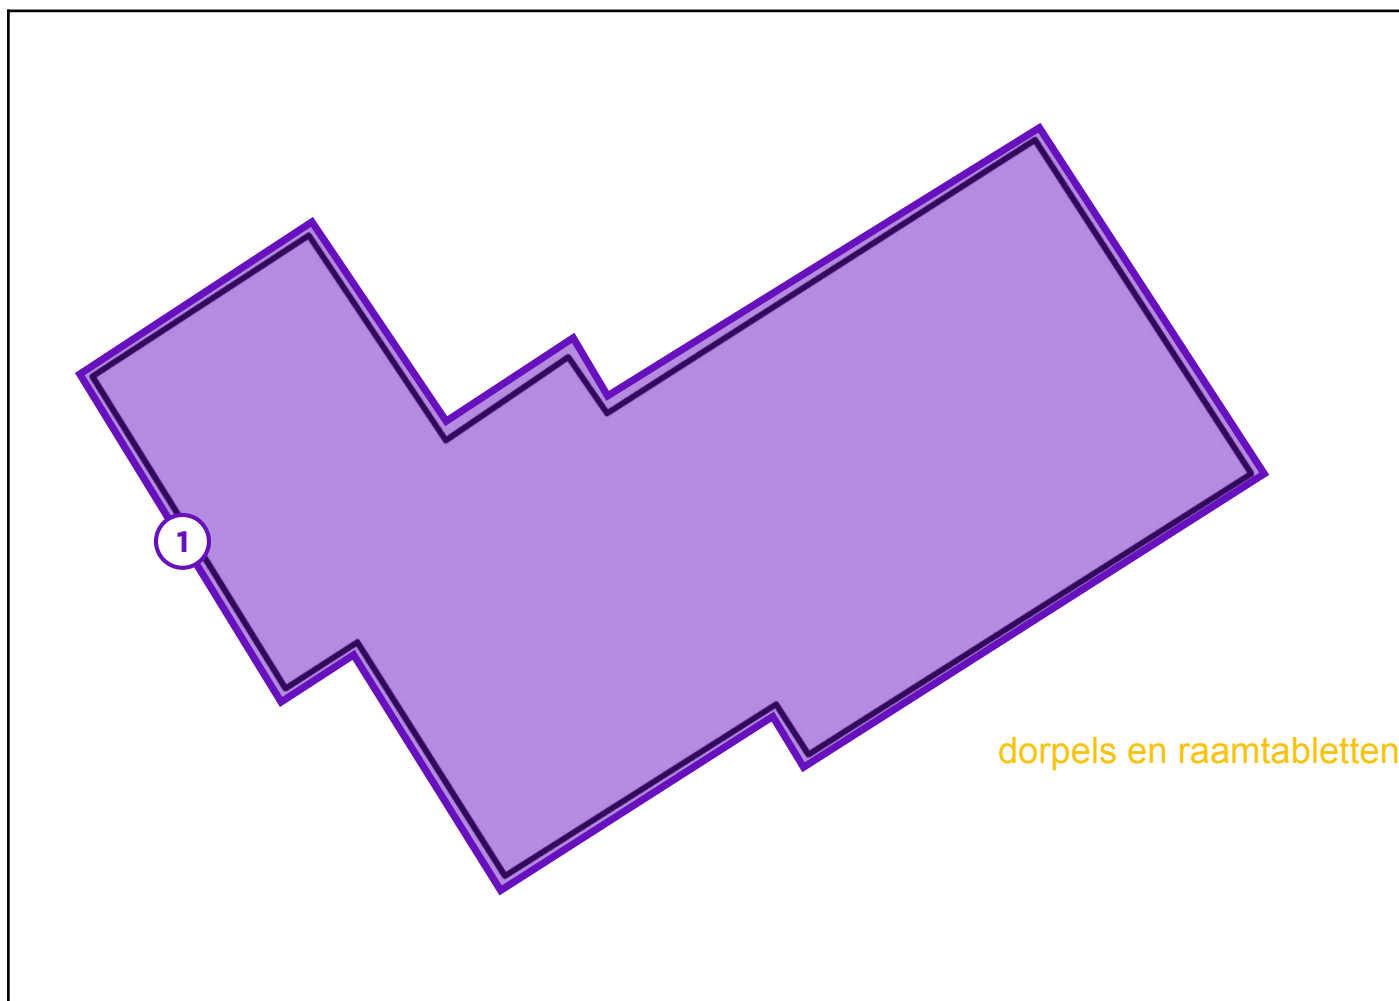
Plan 1.8: Woning plan

Beschrijving	Type	Actie
1. Raam- en deurdorpels	Advies	-

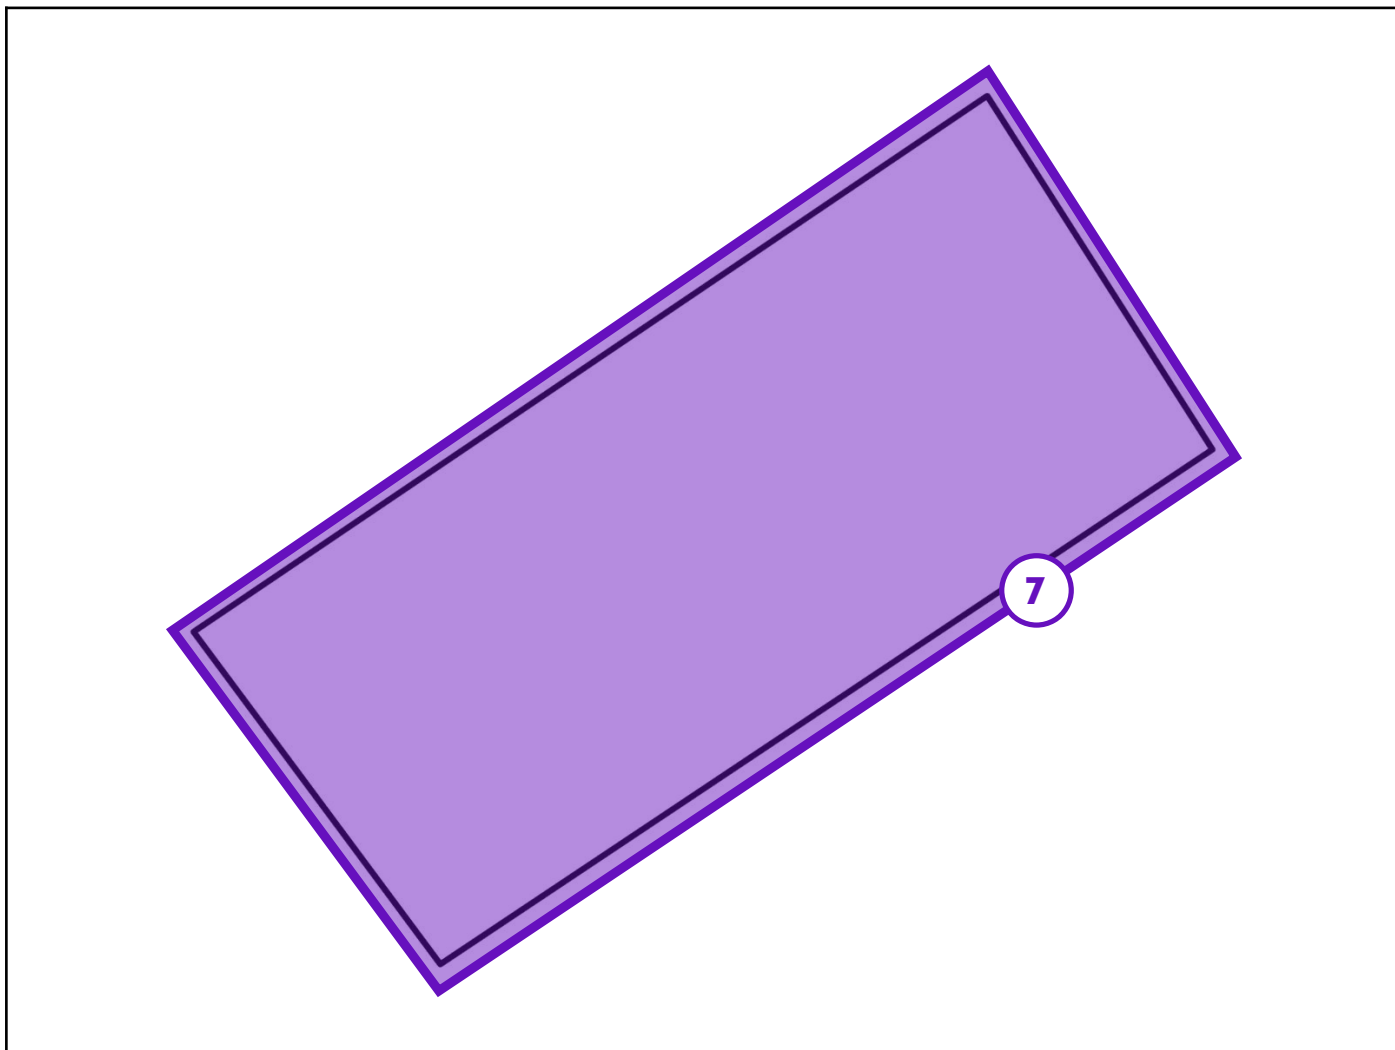
Plan 2.1: Poolhouse plan

Beschrijving	Type	Actie
7. Poolhouse	Advies	-

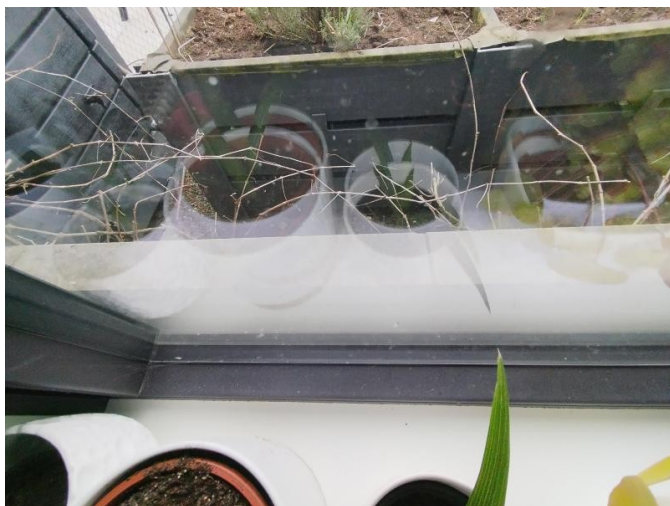
Dorpels en raamtabletten werden gecontroleerd, er zijn geen verdachte materialen opgemerkt.

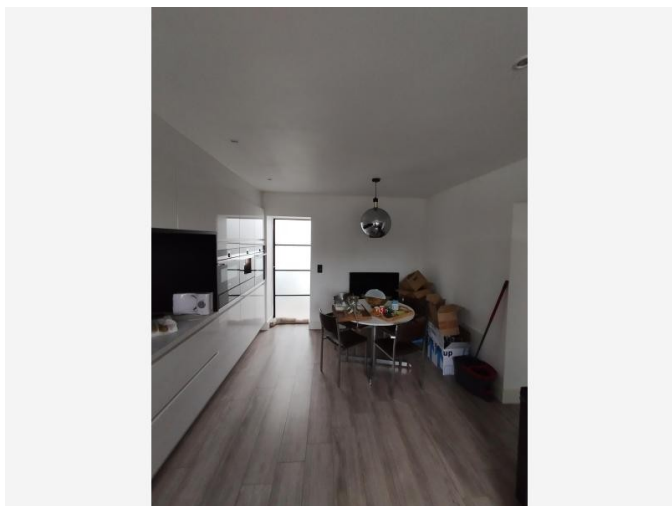
Alle plafonds zijn afgewerkt met valse plafonds in plaatmateriaal. Het is niet duidelijk of er pleisterwerk aanwezig is achter deze valse plafonds, het is aangewezen om bijkomend onderzoek uit te voeren bij werken.

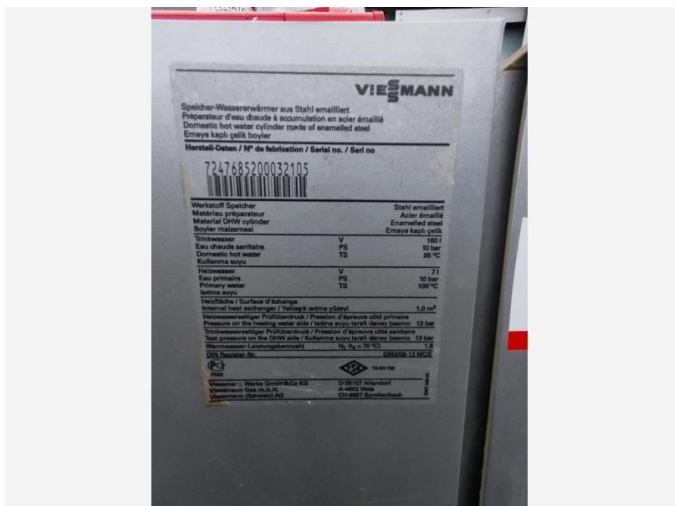
Bouwjaar toestel: 2012/2022.

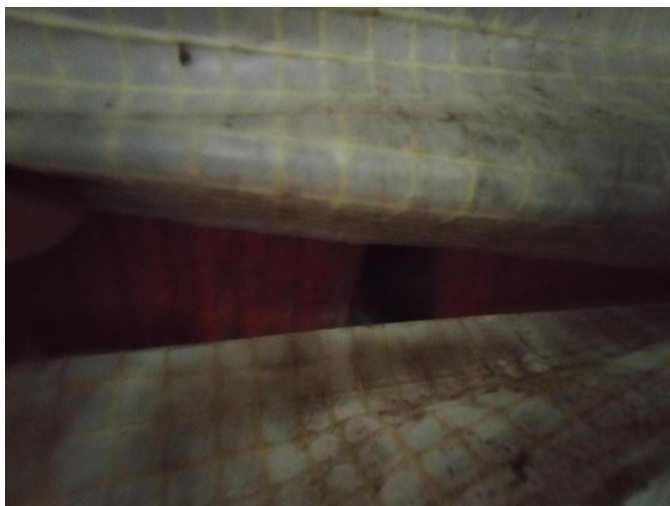
Het dak werd gecontroleerd (verplaatsen van dampscherm). Er is geen verdacht onderdak vastgesteld.

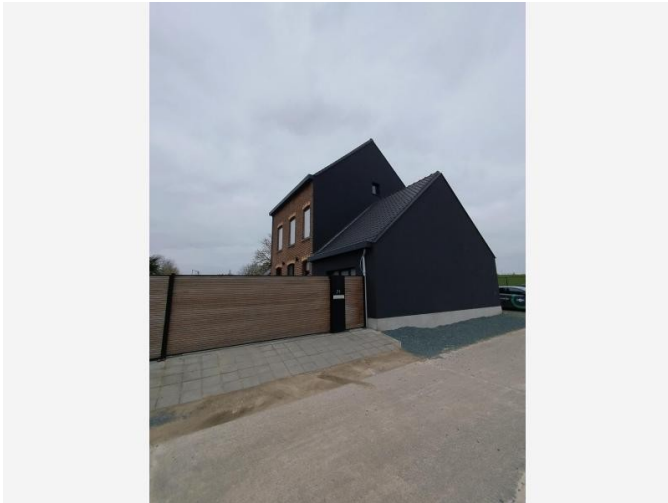
De crepi is geplaatst in 2022 en is niet asbestverdacht (bewijsdocument in bijlage).

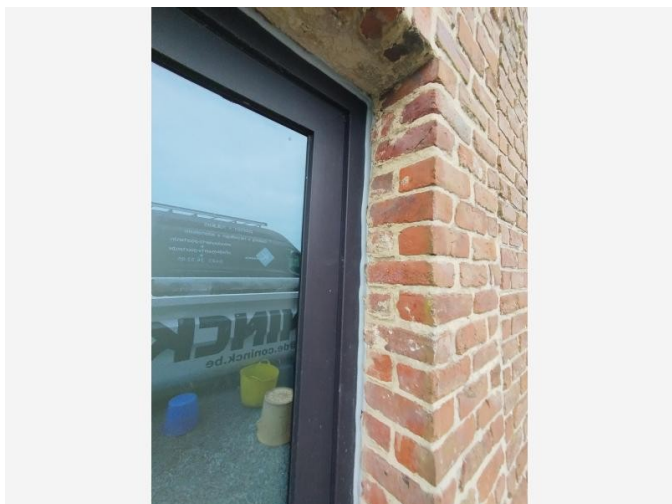
De gebruikte siliconen kit is niet asbestverdacht.

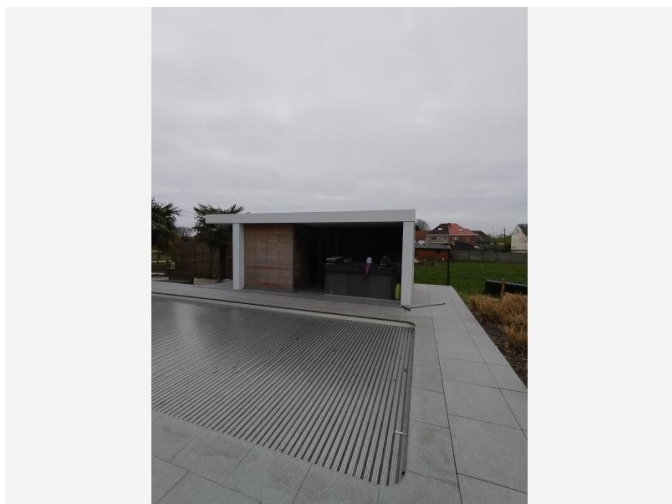
Poolhouse werd gecontroleerd, er zijn geen verdachte materialen opgemerkt.

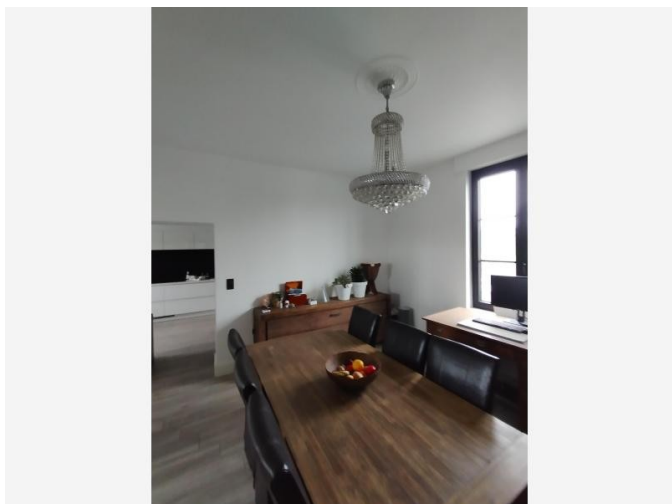
Alle binnenwanden zijn afgewerkt met valse wanden (op na de inkomhal). Het is niet duidelijk of er pleisterwerk aanwezig is achter deze valse wanden, het is aangewezen om bijkomend onderzoek uit te voeren bij werken.

Muurpleister inkomhal: Vernieuwde muurpleister (2020) foto's in bijlage tonen aan dat het oude muurpleister werd verwijderd.
