Asbestinventarisatetest

Kardinaal Cardijnlaan 3, 2830 Willebroek

Attestnummer : 20260506-000198.000

Zone 1: Hoofdgebouw

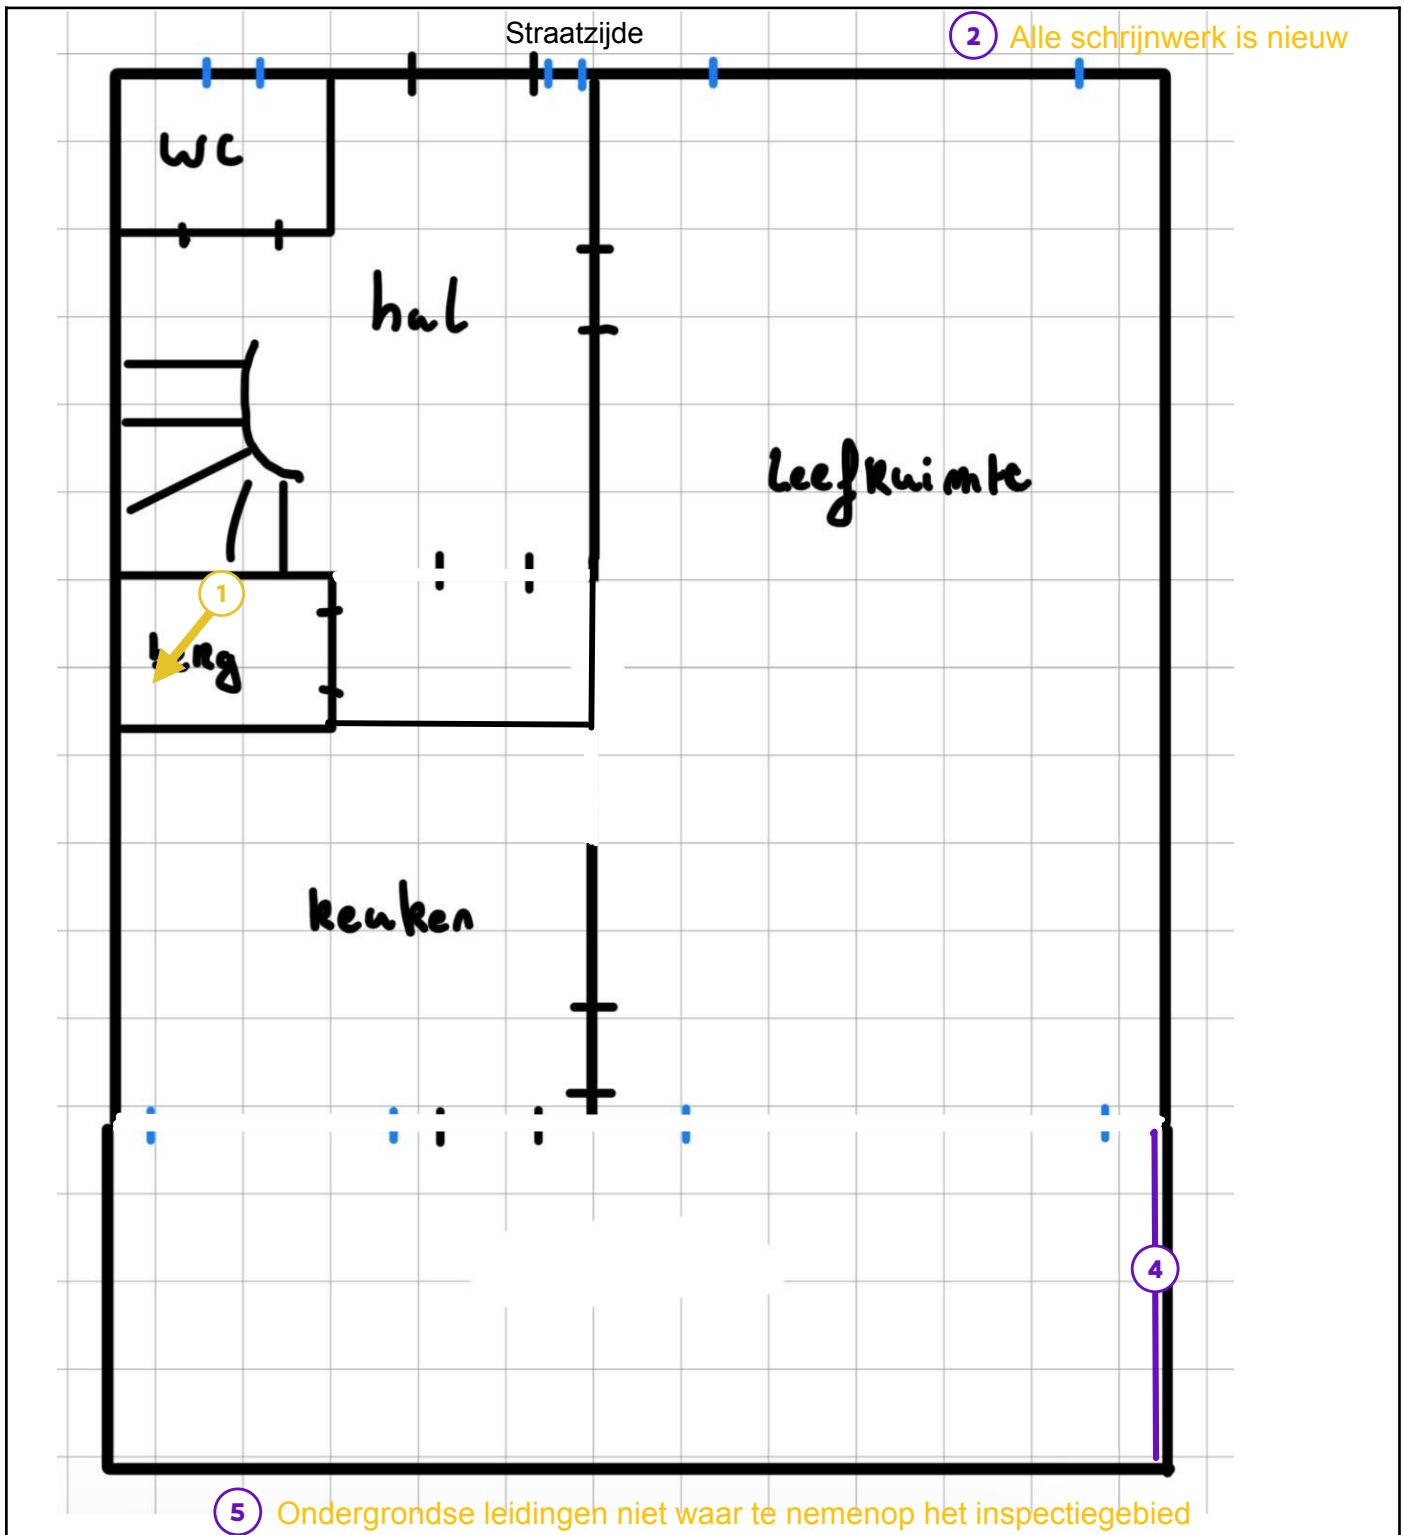
Plan 1.1: Gelijkvloers

Beschrijving	Type	Actie
1. Bakeliet - verdeelbord (Binnen)	Asbestmateriaal	Zorgvuldig beheren

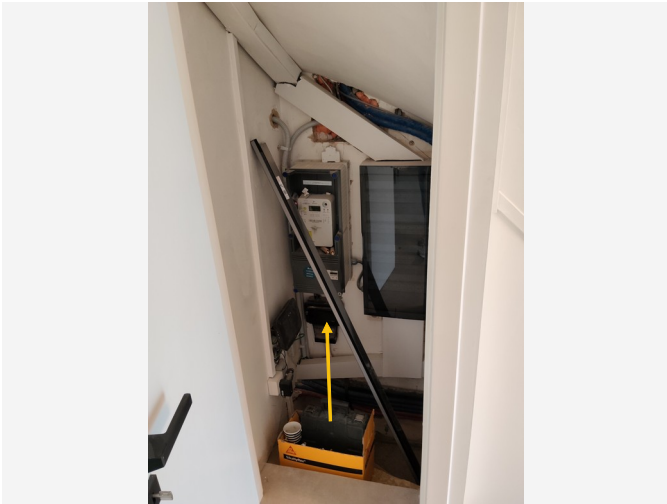
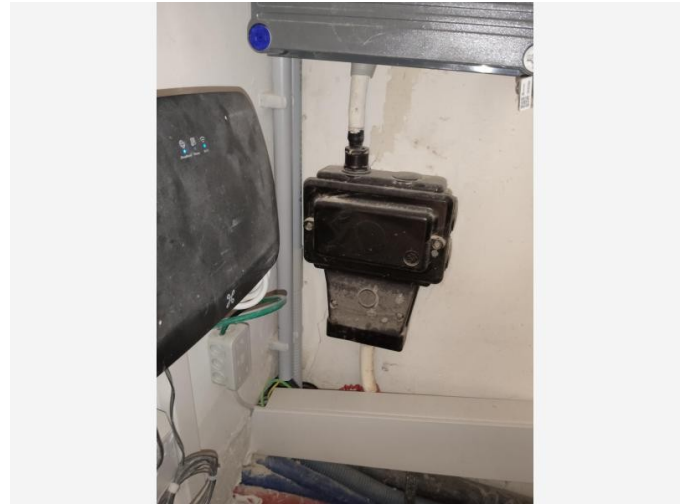
Het asbestmateriaal valt onder de mijlpaal van 2040.

Eindbeoordeling materiaalrisico	Laag materiaalrisico en/of verlaagde kans op vezelvrijgave
---------------------------------	--

Gebondenheid	Categorie 1: hechtgebonden in oorsprong
Asbestsoort (vezeltype)	Crocidoliet aanwezig
Asbestconcentratie	Laag (< 50%)
Afschermingsgraad van het gehele materiaal	Geheel of deels vrij aan de binnenlucht, maar geen contact met binnenluchtstromen
Toestand van het materiaal	Onbeschadigd, niet verweerd

Beschrijving	Bakeliet - verdeelbord (Binnen)
Omgeving	Binnen
Primaire drager	Communicatie en elektrische infrastructuur en uitrusting
Asbestmateriaal	Plaat, paneel, tablet - Type Bakeliet
Bindmiddel van asbestmateriaal	Kunststof of -hars
Gebondenheid op basis van bindmiddel	Hecht
Hoeveelheid (oppervlakte - dikte - aantal)	<ul style="list-style-type: none"> • 0,20 m² - 1,00 cm - 1 stuk
Totaal volume	0,002 m ³
Eenvoudig bereikbaar	Ja
Bevestigingswijze	<ul style="list-style-type: none"> • Geschroefd
Identificatiemethode	<p>De asbestdeskundige beoordeelt het materiaal als asbestverdacht en dus asbesthoudend, en dit zonder monstername.</p> <p>Motivatie: De monstername brengt andere schade aan dan schade die inherent is aan de monstername.</p>
Destructieve handeling voor identificatie	Nee
Opmerking	<p>Het is moeilijk te bepalen of de bakeliettoepassingen in de woning ook effectief asbesthoudend zijn (het kan ook gaan om de asbestvrije variant).</p> <p>Er werd geen monster genomen owv beschadiging aan een elektrisch gerelateerde toepassing, extra controle bij verwijdering van het verdacht materiaal.</p>

Zorgvuldig beheren

- Zorg voor een veilig beheer. Vermijd het beschadigen van het asbestmateriaal. Controleer de toestand jaarlijks op wijzigingen.
- Voer bijkomende staalname(s) uit.

- Eenvoudige handelingen: mag via doe-het-zelf of door werknemer(s) met opleidingsattest eenvoudige handelingen
Schakelaars, stopcontacten en andere gelijkaardige toepassingen kunnen eenvoudig losgeschroefd worden --> EH doe-het-zelf. Afgesloten of verzegelde kast --> EH opgeleid techniker personeel 8u basisopleiding asbest.

Voor elektrische infrastructuur en uitrusting dient u vooraleer men deze toepassing gaat bevochtigen de elektriciteit af te sluiten (zoniet elektrocutie-/brandgevaar).

standaard dragen van de nodige wegwerp beschermingsmiddelen FFP 3 masker , handschoenen en tyvec CAT III type 5-6 , afspoelbaar schoeisel

Losschroeven en dubbel verpakken in plastic , sluit luchtdicht af en breng dit als hechtgebonden afval naar

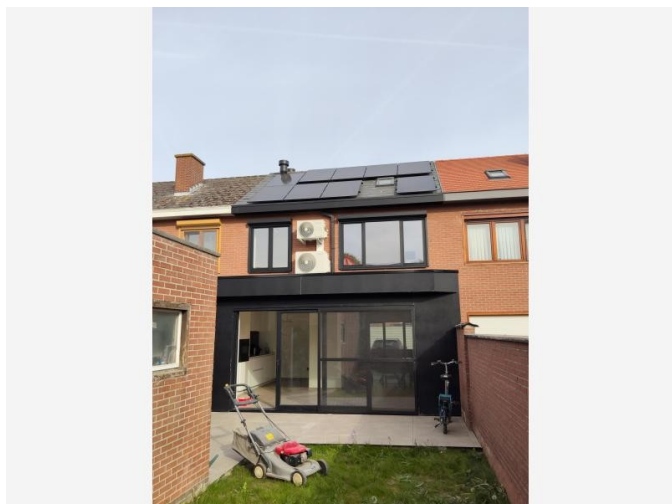
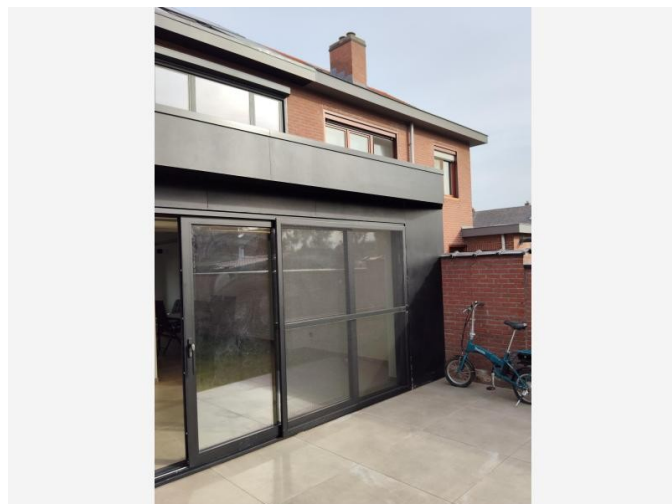
Alle schrijnwerk in de woning werd vervangen door nieuw schrijnwerk. Alle ramen werden gecontroleerd op eventuele restanten van kit. Het schrijnwerk aan de garage is gebleven.

Basis voor advies	De asbestdeskundige beoordeelt het materiaal als niet-asbestverdacht.
--------------------------	---

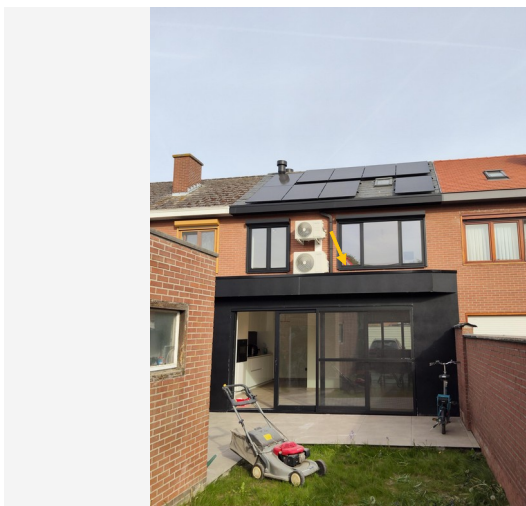
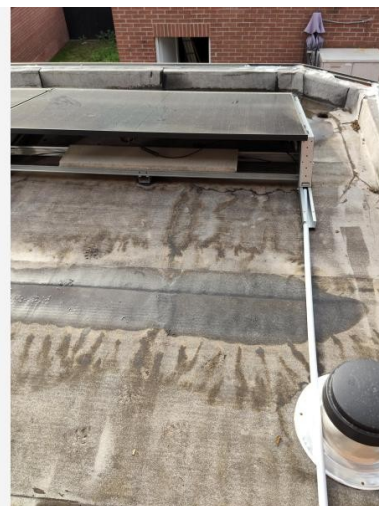
De dakbedekking uit roofing is nieuw. Hiervoor bestond deze dakbedekking uit pvc (veranda). De keuken en leefruimte werden met deze veranda uitgebreid en kregen nieuwe roofing als dakbedekking. Op de foto's van het vorig attest is te zien dat deze roofing nog niet aanwezig was.

Basis voor advies	De asbestdeskundige beoordeelt het materiaal als niet-asbestverdacht.
Primaire drager	Plat dak

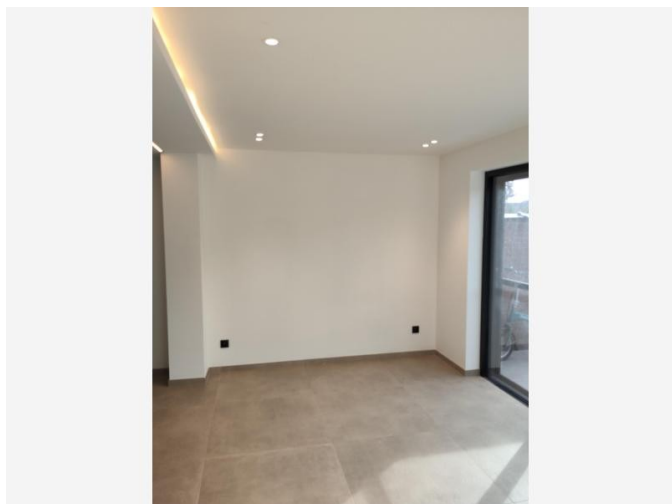
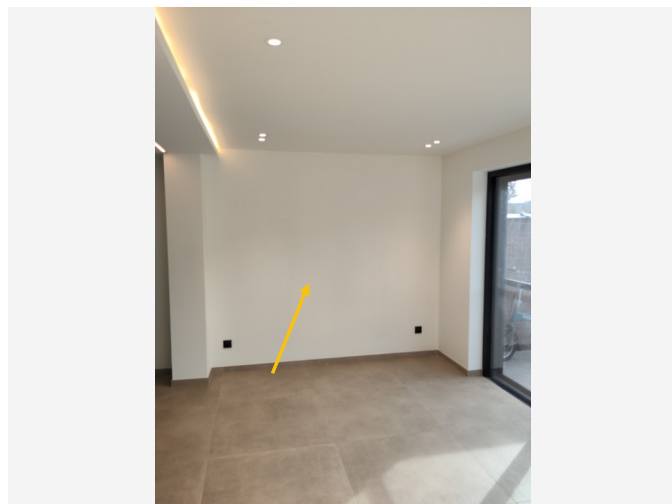
Er is een binnenwand afgewerkt met valse wand in gipskartonplaat. Het is niet duidelijk of er pleisterwerk of asbest toepassingen aanwezig zijn achter/op deze valse wanden, het is aangewezen om bijkomend onderzoek uit te voeren bij werken.

Zonder destructieve handeling is het niet mogelijk om na te gaan of er asbesthoudende materialen aanwezig zijn achter de wand afwerking. Als bij sloop of renovatie blijkt dat er achter deze wanden nog pleisterwerk of asbest verdachte toepassingen aanwezig zijn, moet dit bemonsterd worden.

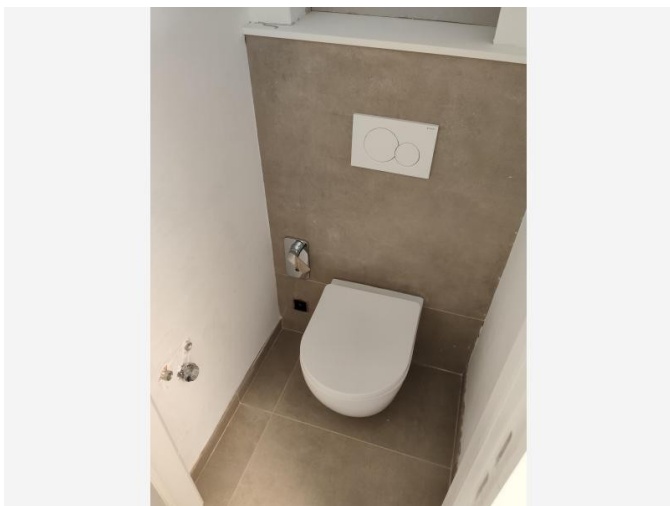
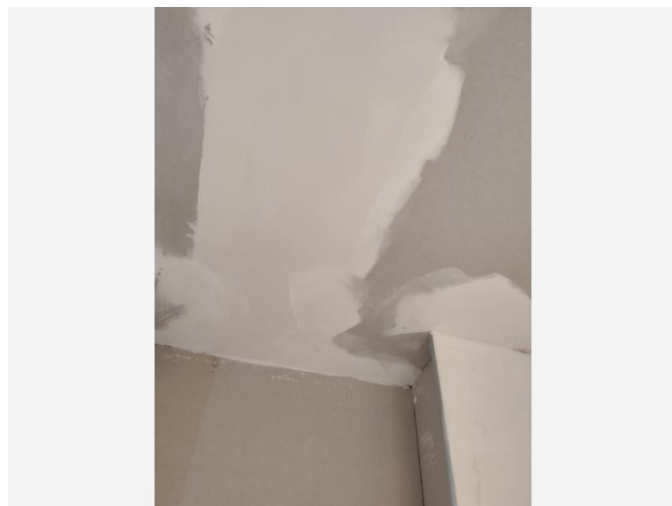
Plafond in badkamer / wc en deels keuken zijn afgewerkt met vals plafonds in plaatmateriaal (gipskartonplaten). Het is niet duidelijk of er pleisterwerk of ander verdacht asbestmateriaal aanwezig is achter / op deze valse plafonds, het is aangewezen om bijkomend onderzoek uit te voeren bij werken. Zonder destructieve handeling is het niet mogelijk om na te gaan of er asbesthoudende materialen aanwezig zijn achter de plafond afwerking. Als bij sloop of renovatie blijkt dat er achter deze plafonds nog pleisterwerk of asbest verdachte toepassingen aanwezig zijn, moet dit bemonsterd worden.

Basis voor advies	Beoordeling op basis van expertise met een vaststelling door de asbestdeskundige.
-------------------	---

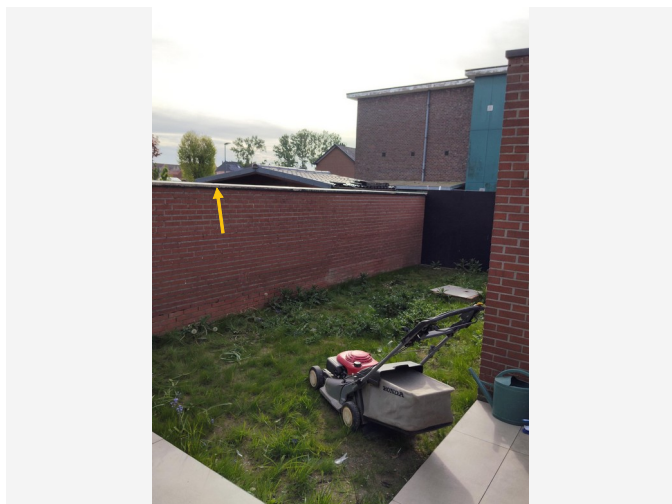
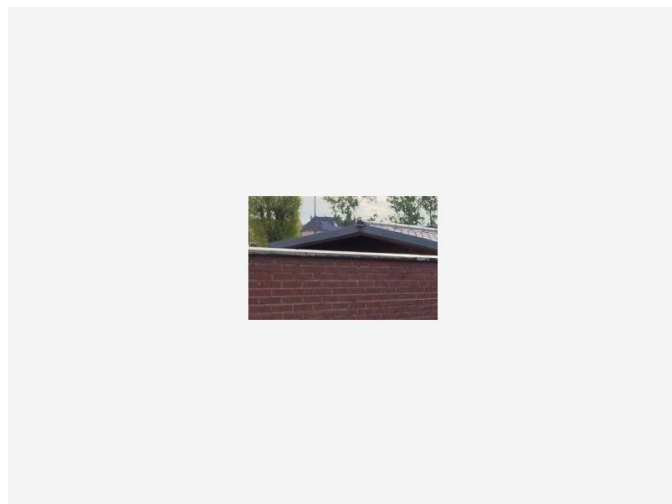
Fiche 7: Deksteen

Geen asbest

#	Type	Referentie	Resultaat
7.1	Puntmonster	M03	Geen asbest

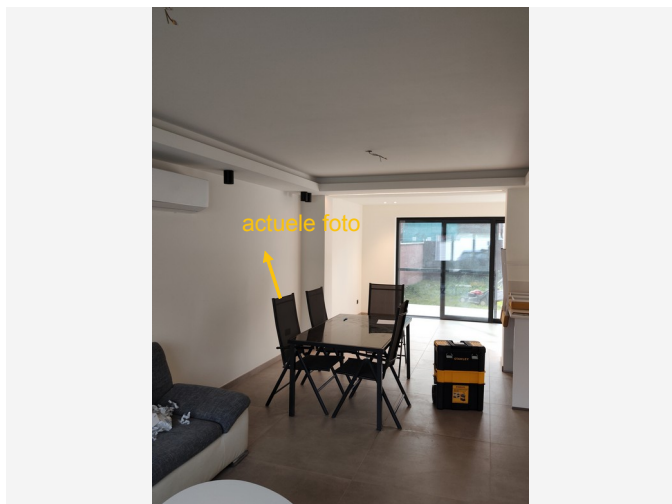
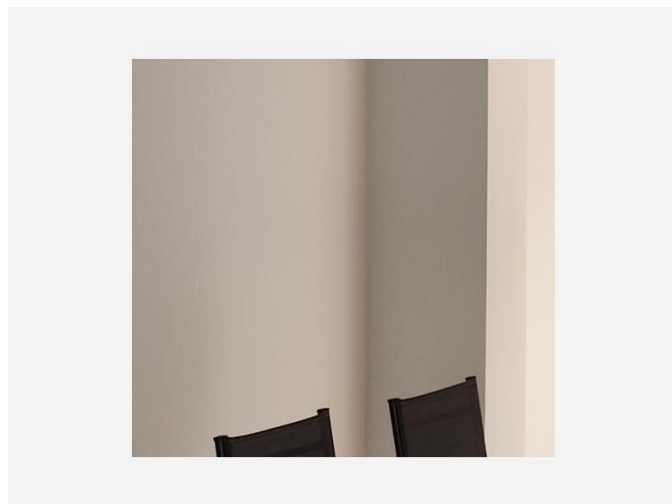
Fiche 8: Pleisterwerk wanden

Geen asbest

#	Type	Referentie	Resultaat
8.1	Mengmonster	M01	Geen asbest

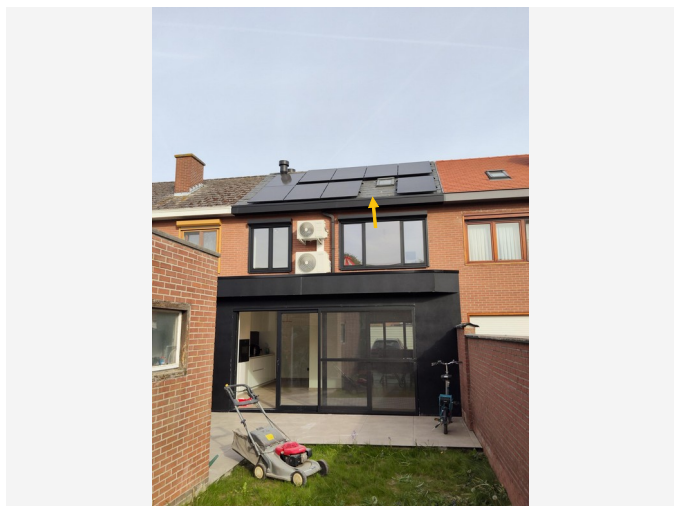
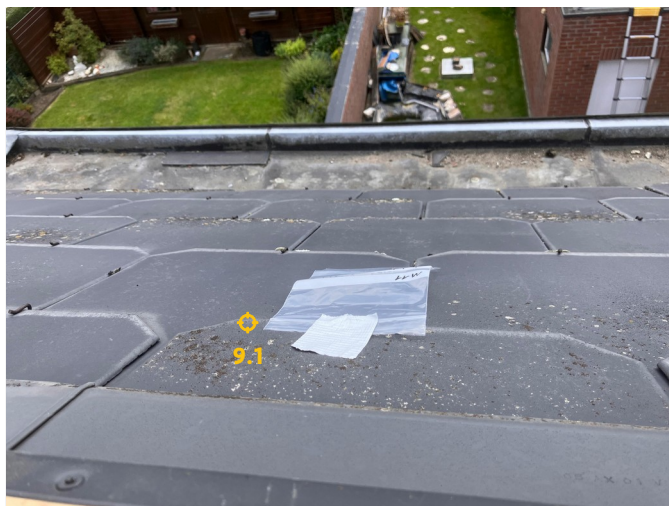
Fiche 9: Dakbedekking - Dakleien

Geen asbest

#	Type	Referentie	Resultaat
9.1	Puntmonster	M11	Geen asbest

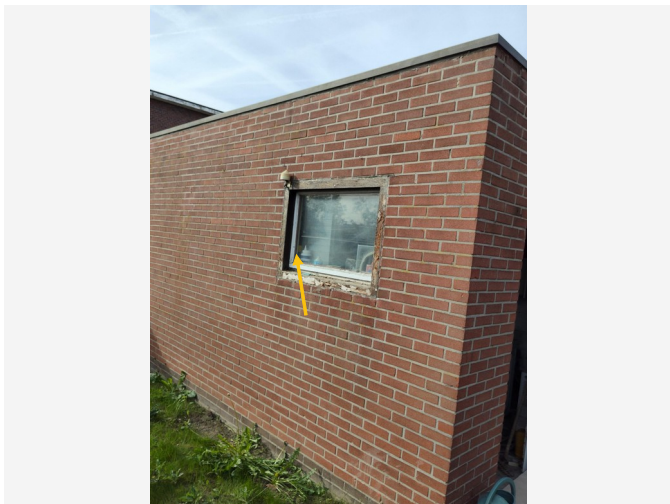
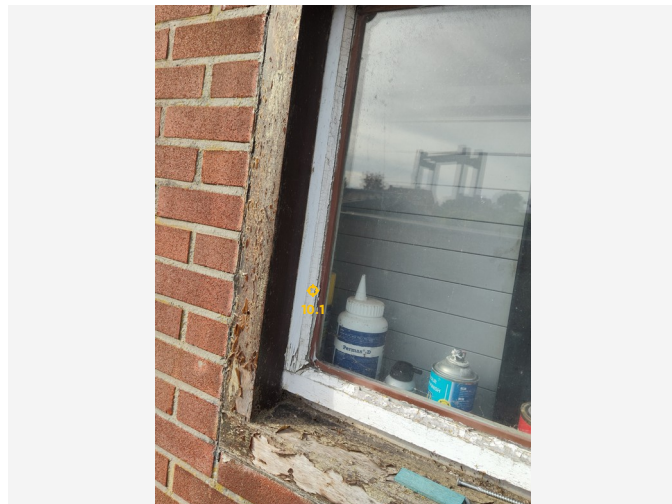
Fiche 10: Stopsel op schrijnwerk

Geen asbest

#	Type	Referentie	Resultaat
10.1	Puntmonster	M08	Geen asbest

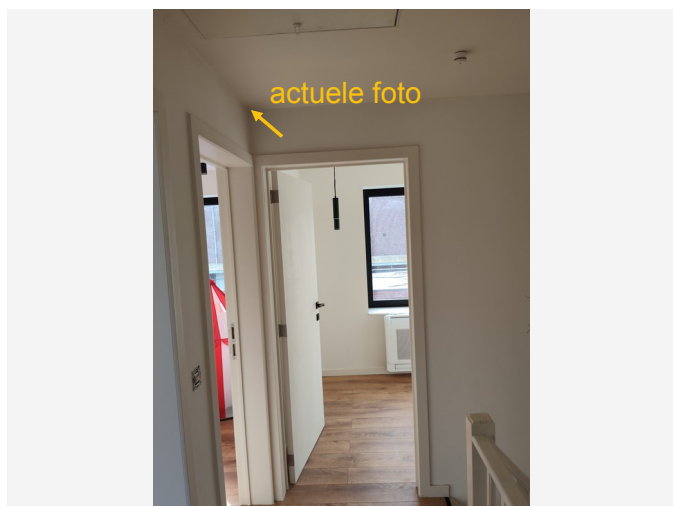
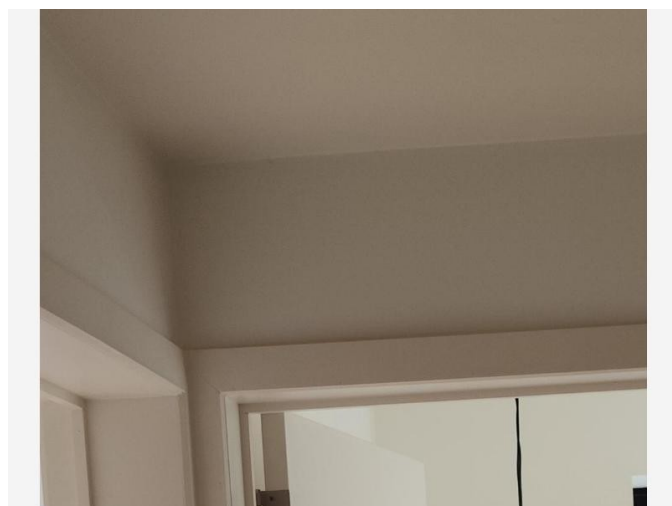
Fiche 11: Pleisterwerk plafonds

Geen asbest

#	Type	Referentie	Resultaat
11.1	Mengmonster	M02	Geen asbest
