# Asbestinventarisatetest

Papenmeuter 9, 1860 Meise

Attestnummer : 20250826-000428.000

Uitgegeven op : 26.08.2025

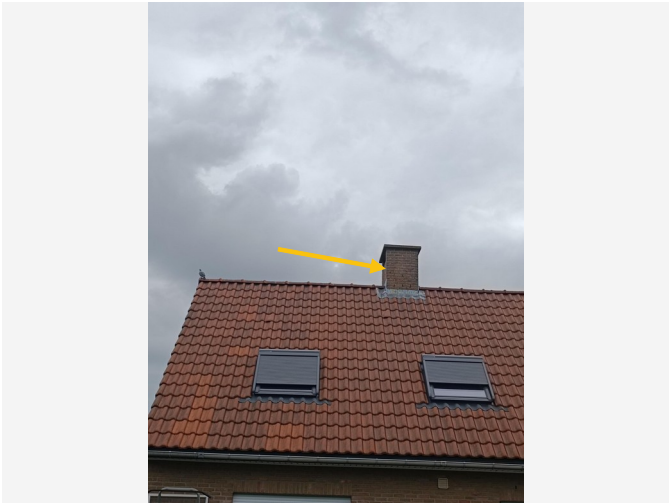
*Situeringsfoto*

**Reden:** Het te onderzoeken materiaal situeert zich hoger dan 3,50 m te rekenen vanaf een veilige ondergrond

**Uitleg van de asbestdeskundige:** Bij werken (dak of reiniging schouw) kan een stelling geplaatst worden, het is niet duidelijk of er asbestverdachte materialen aanwezig zijn in de schouw.

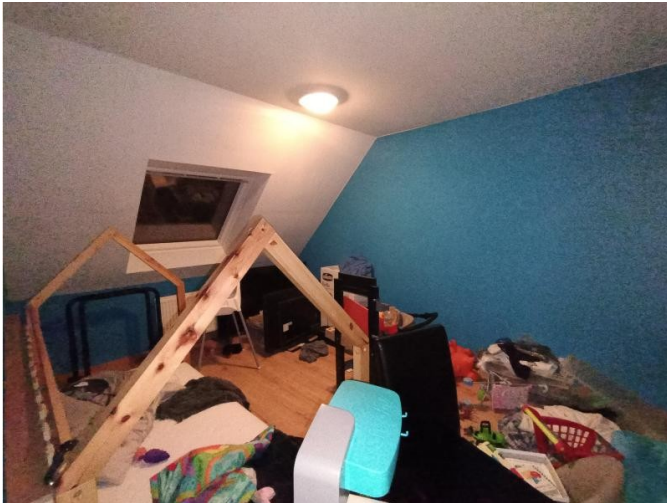
Vrije foto

Er zijn plafonds afgewerkt in plaatmateriaal. Het is niet duidelijk of er pleisterwerk of verdacht materiaal aanwezig is achter deze valse plafonds, het is aangewezen om bijkomend onderzoek uit te voeren bij werken.

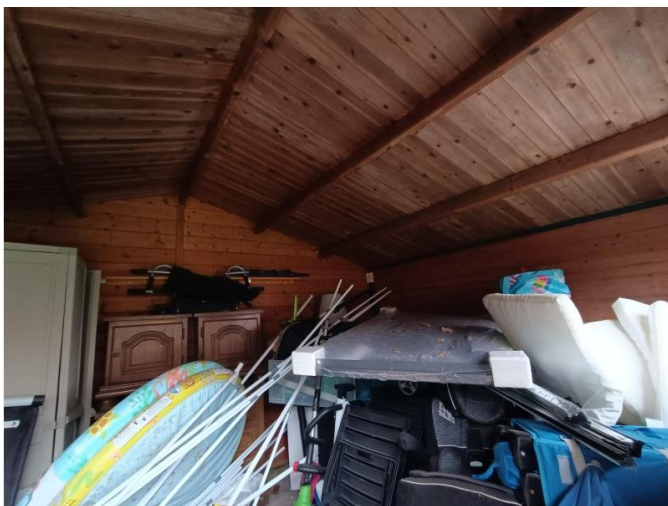
Vrije foto

Het tuinhuis werd gecontroleerd. Niets verdachts aanwezig.

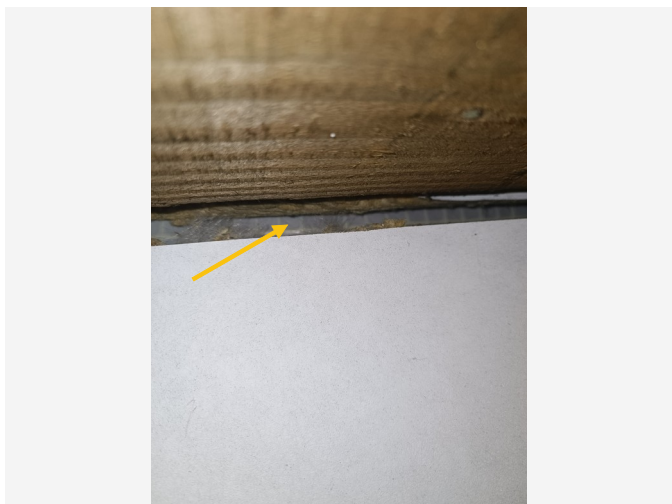
Vrije foto

Het onderdak werd gecontroleerd en is niet verdacht.

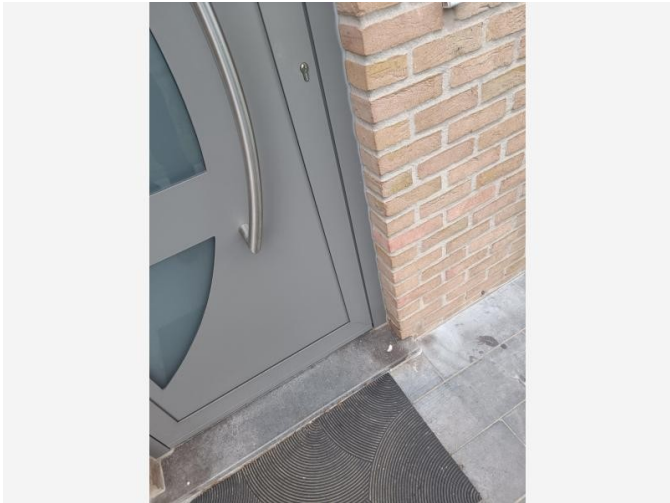
Vrije foto

De mastiek werd gecontroleerd en als niet-asbesthoudend beschouwd. (zacht en elastisch)

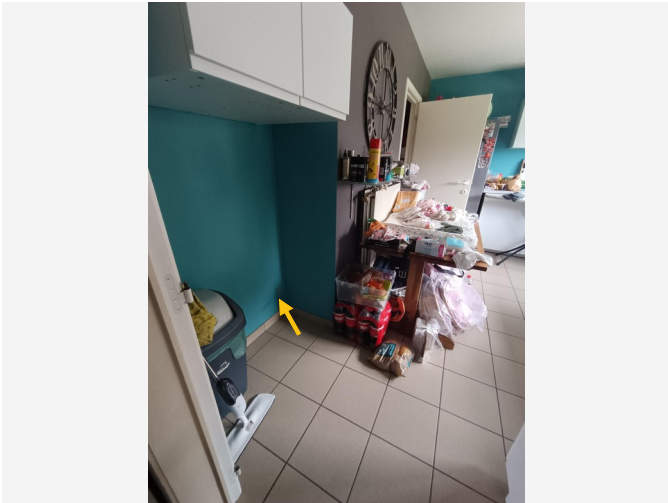
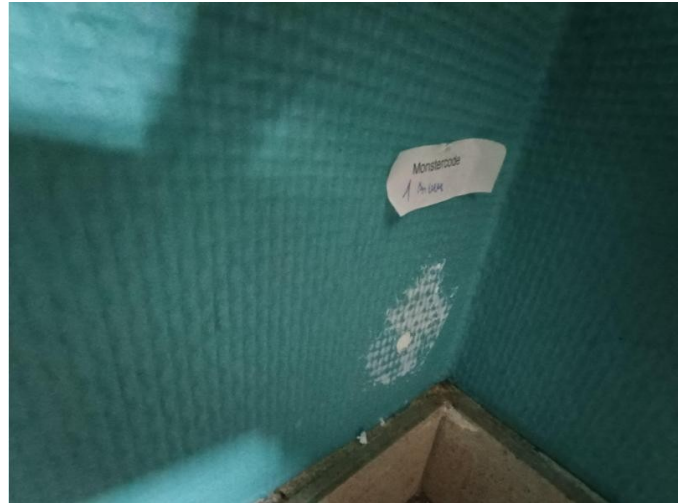
## Fiche 6: Muurpleister

Geen asbest

| # | Type | Referentie | Resultaat |
|---|---|---|---|
| 6.1 | Mengmonster | 1 | Geen asbest |

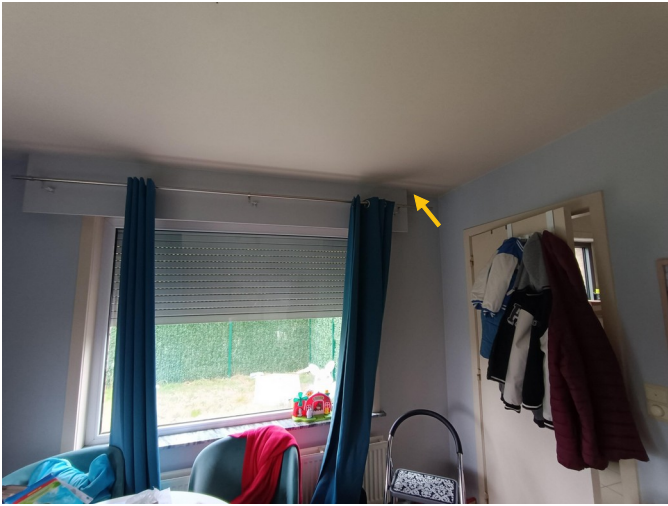
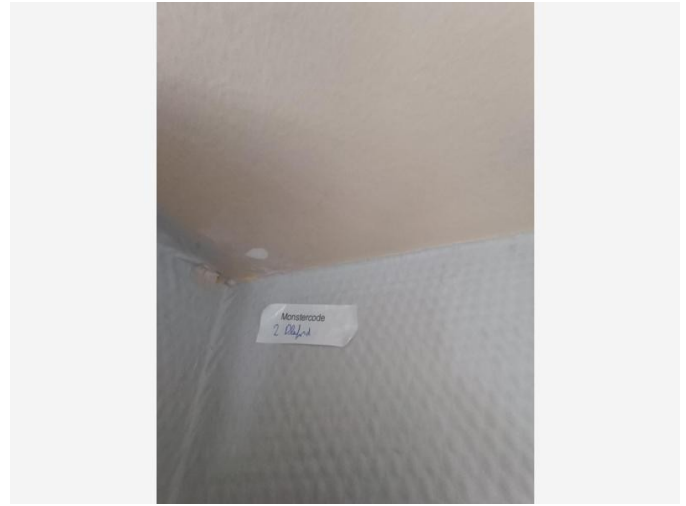
## Fiche 7: Plafondpleister

Geen asbest

| # | Type | Referentie | Resultaat |
|---|---|---|---|
| 7.1 | Mengmonster | 2 | Geen asbest |
