**Verslag huishoudelijke elektrische installatie op laagspanning en zeer lage spanning****Algemeen:**

| Referentie: <b>009-20260506-06</b> | Datum controle: <b>06/05/2026</b> |

| Adres installatie: | <b>Vinkendreef 13, 3120 - Tremelo</b> | Nummer teller(s): | <b>1sag3200161266</b> |

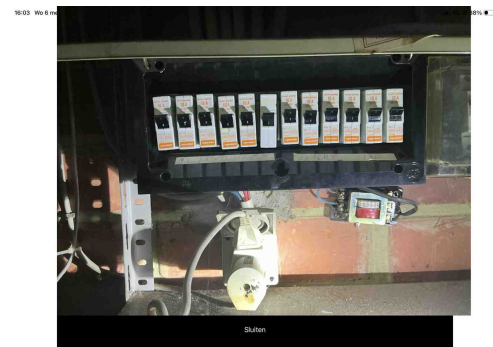
- D03** - Er is geen differentieelstroominrichting van maximum 300 mA geplaatst in het begin van de elektrische installatie van een residentieel geheel (incl. in de gemeenschappelijke delen) (Boek 1: 4.2.4.3, 4.2.4.4).
- D05** - Er is geen ondergeschikte differentieelstroominrichting van maximum 30 mA geplaatst voor de beveiliging van de ruimte(n) die een badkuip en/of douche bevatten (Boek 1: 4.2.4.3).
- D26** - Er is geen ondergeschikte differentieelstroominrichting van maximum 30 mA geplaatst voor de beveiliging van wasmachine/afwasmachine/droogkast (Boek 1: 4.2.4.3.b).
- D08** - De nodige markeringen op de beveiligingstoestellen ontbreken of zijn onleesbaar (Boek 1: 5.3.5.5).
- C21** - Het gebruik van geleiders van het type VOB, zonder bijkomende afscherming is niet toegestaan (Boek 1: 5.2.9.6).

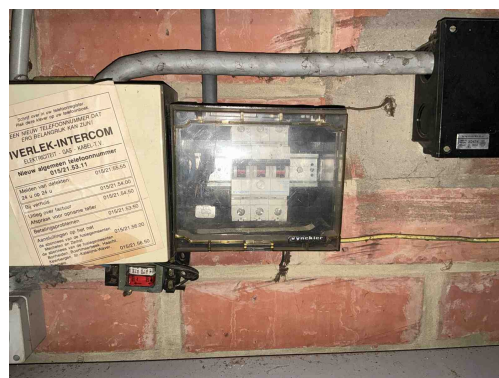
- B17** - De voedingsspanning is niet op elk bord vermeld (Boek 1: 3.1.3.3).

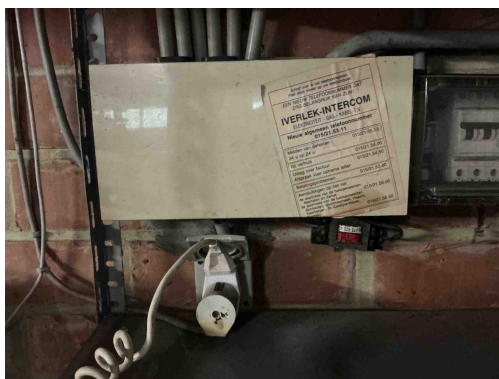
**B17** - De voedingsspanning is niet op elk bord vermeld (Boek 1: 3.1.3.3).

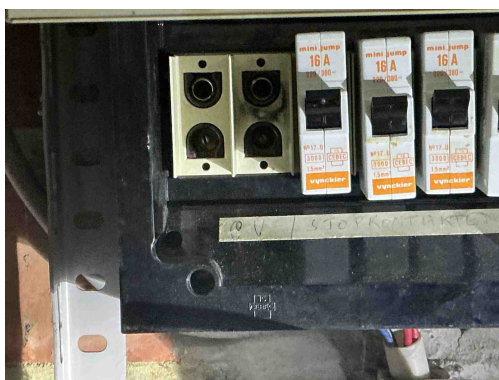
**B30** - De houder van de beveiliging in een huishoudelijke ruimte is niet voorzien van aangepaste kalibreerelementen (Boek1: 5.3.5.5).

**B14** - Abnormale opwarming van de beveiligingen, schakelapparatuur, aansluitklemmen (Boek 1: 4.4.1.1).

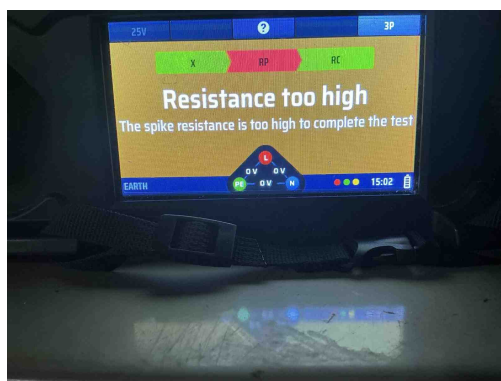
| Spreidingsweerstand van de aardverbinding: | <b>53 Ω</b> | Meetmethode: | <b>ZE</b> |

**A05** - De waarde van de spreidingsweerstand van de aardverbinding is te hoog (Boek 1: 5.4.2).

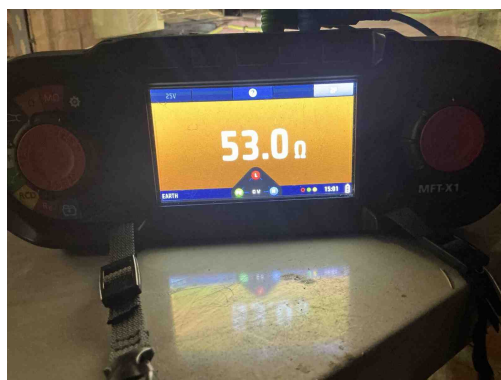
**A05** - De waarde van de spreidingsweerstand van de aardverbinding is te hoog (Boek 1: 5.4.2).

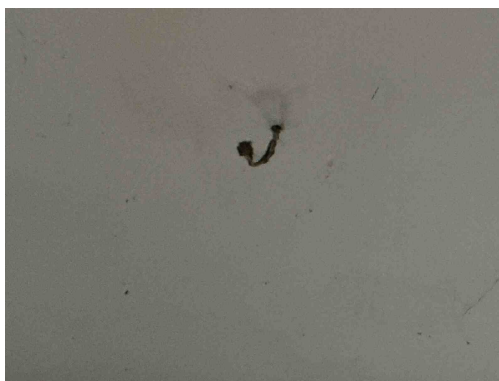
**C26** - De verbindingen zijn niet gebeurd in borden, in aftakdozen, aan de klemmen van contactdozen, schakelaars of in de verlichtingstoestellen (Boek 1: 5.2.6.1).

**C28** - Niet gebruikte leidingen onder spanning zijn niet op een degelijke manier geïsoleerd of verwijderd (Boek 1: 4.2.1.1).  
*Opmerking: Gang*

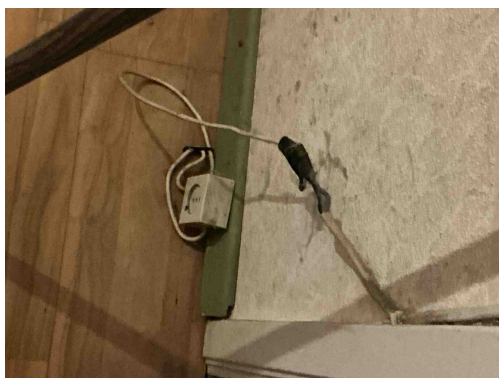
**C26** - De verbindingen zijn niet gebeurd in borden, in aftakdozen, aan de klemmen van contactdozen, schakelaars of in de verlichtingstoestellen (Boek 1: 5.2.6.1).

**T10** - Bepaalde contactdozen en/of schakelaars zijn niet degelijk bevestigd (Boek 1: 1.4.1.3).

**T13** - Opbouwcontactdozen en/of -schakelaars zonder achterplaatje mogen niet rechtstreeks op een brandbare ondergrond bevestigd worden (Boek 1: 4.3.3.5).

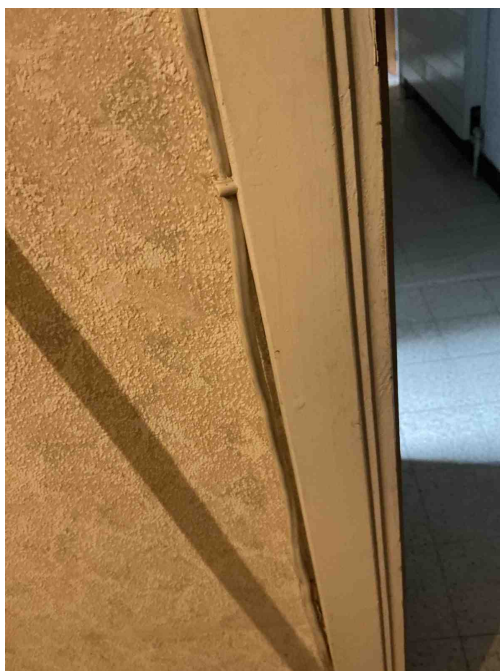
**C27** - Het gebruik van geleiders van het type VTLMB (côte-à-côte) is niet toegestaan (Boek 1: 1.4.2.1).  
*Opmerking: Slaapkamer*

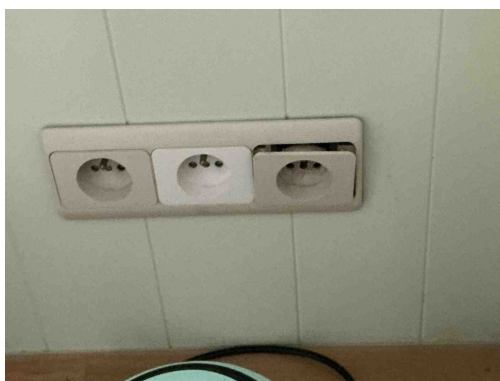
**T10** - Bepaalde contactdozen en/of schakelaars zijn niet degelijk bevestigd (Boek 1: 1.4.1.3).

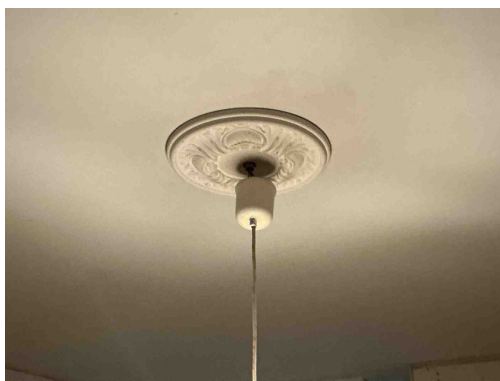
Lamp niet degelijk bevestigd  
*Opmerking: Slaapkamer*

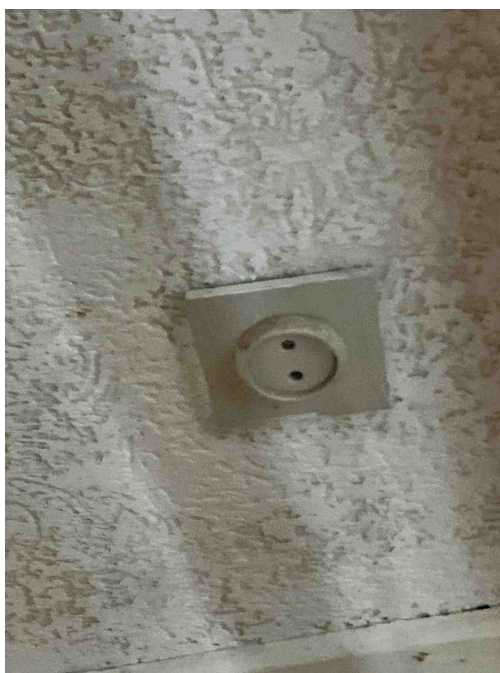
**A20** - Er bevindt zich een contactdoos zonder beschermingsgeleider in de elektrische installatie. Deze is niet geplaatst achter een differentieelstroombeschermingsinrichting met grote (max. 30mA) of zeer grote (max. 10mA) gevoeligheid.  
*Opmerking: Algemeen*
