**Verslag huishoudelijke elektrische installatie op laagspanning en zeer lage spanning****Algemeen:**

| Referentie: <b>008-20260610-04</b> | Datum controle: <b>10/06/2026</b> |

| Adres installatie: <b>St-Pietersstraat 4, 3110 - Rotselaar</b> | Nummer teller(s): <b>1SAG1100910738</b> |

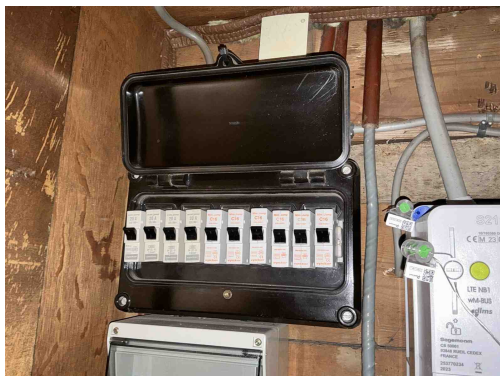
**B17** - De voedingsspanning is niet op elk bord vermeld (Boek 1: 3.1.3.3).  
*Opmerking: Oa bord 1, bord 2*

| Aarding | |
|---|---|
| <b>B17</b> | De voedingsspanning is niet op elk bord vermeld (Boek 1: 3.1.3.3).<br><i>Opmerking: Oa bord 1, bord 2</i> |

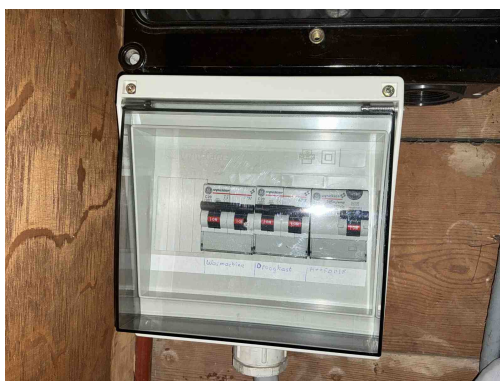
**B17** - De voedingsspanning is niet op elk bord vermeld (Boek 1: 3.1.3.3).  
*Opmerking: Oa bord 1, bord 2*

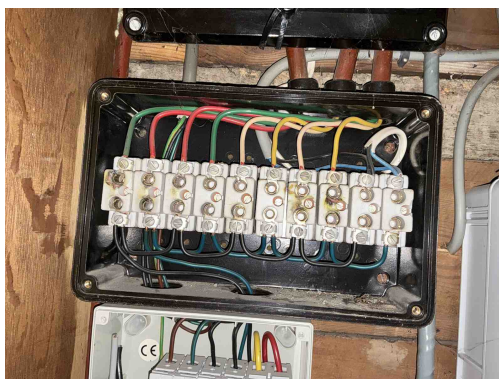
**B30** - De houder van de beveiliging in een huishoudelijke ruimte is niet voorzien van aangepaste kalibreerelementen (Boek1: 5.3.5.5).

*Opmerking: Oa bord 2*

| Aarding | |
|---|---|
| <b>B30</b> | De houder van de beveiliging in een huishoudelijke ruimte is niet voorzien van aangepaste kalibreerelementen (Boek 1: 5.3.5.5).<br><i>Opmerking: Oa bord 2</i> |

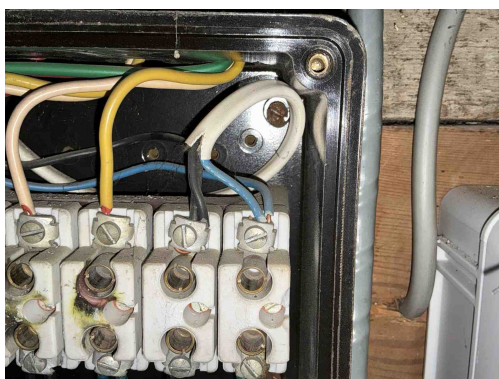
**C38** - Het gebruikte kabeltype (snoerkabel) voldoet niet aan de specificaties die van toepassing zijn op voedingsleidingen voor vaste installatie (Boek 1: 1.4.2.1, 5.2.6.2).

*Opmerking: Oa bord 2*

| Aarding | |
|---|---|
| <b>C38</b> | Het gebruikte kabeltype (snoerkabel) voldoet niet aan de specificaties die van toepassing zijn op voedingsleidingen voor vaste installatie (Boek 1: 1.4.2.1, 5.2.6.2).<br><i>Opmerking: Oa bord 2</i> |

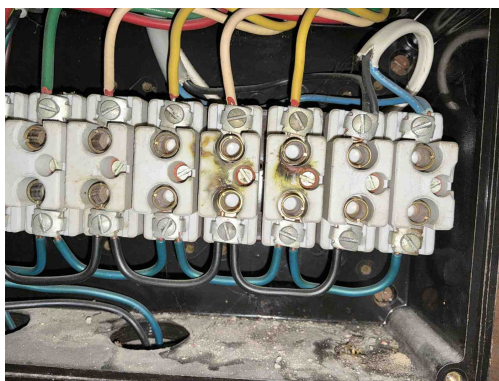
**B14** - Abnormale opwarming van de beveiligingen, schakelapparatuur, aansluitklemmen (Boek 1: 4.4.1.1).

*Opmerking: Oa bord 2*

| Aarding | |
|---|---|
| <b>B14</b> | Abnormale opwarming van de beveiligingen, schakelapparatuur, aansluitklemmen (Boek 1: 4.4.1.1).<br><i>Opmerking: Oa bord 2</i> |

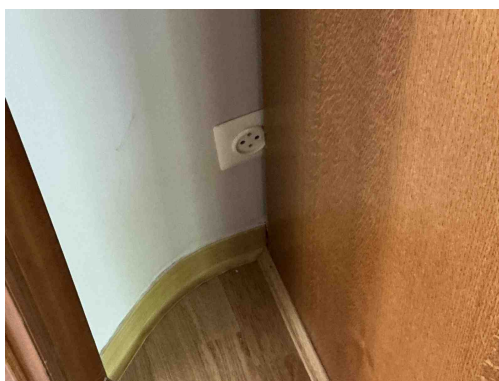
**T11** - De contactdozen waarvan de toegekende stroomsterkte maximaal 16A en de toegekende spanning maximaal 250V bedraagt en niet bedoeld zijn voor de voeding van een of meerdere verbruikstoestellen voor een specifiek doel en niet geplaatst zijn in of op schakel- en verdeelborden, beschikken niet of IPXX-D (incl. gemeenschappelijke delen residentieel geheel) (Boek 1: 4.2.2.3/5.3.5.2).

*Opmerking: Oa living, keuken, badkamer,...*

**A20** - Er bevindt zich een contactdoos zonder beschermingsgeleider in de elektrische installatie. Deze is niet geplaatst achter een differentieelstroombeschermingsinrichting met grote (max. 30mA) of zeer grote (max. 10mA) gevoeligheid.

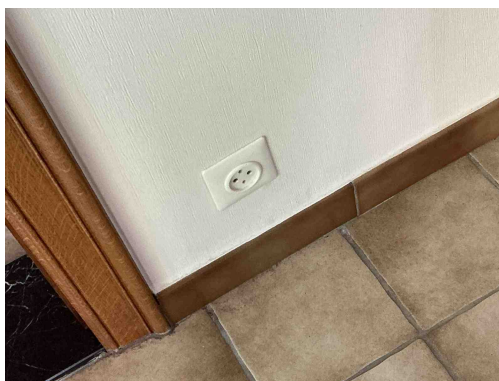
**T11** - De contactdozen waarvan de toegekende stroomsterkte maximaal 16A en de toegekende spanning maximaal 250V bedraagt en niet bedoeld zijn voor de voeding van een of meerdere verbruikstoestellen voor een specifiek doel en niet geplaatst zijn in of op schakel- en verdeelborden, beschikken niet of IPXX-D (incl. gemeenschappelijke delen residentieel geheel) (Boek 1: 4.2.2.3/5.3.5.2).

*Opmerking: Oa living, keuken, badkamer,...*

**A20** - Er bevindt zich een contactdoos zonder beschermingsgeleider in de elektrische installatie. Deze is niet geplaatst achter een differentieelstroombeschermingsinrichting met grote (max. 30mA) of zeer grote (max. 10mA) gevoeligheid.

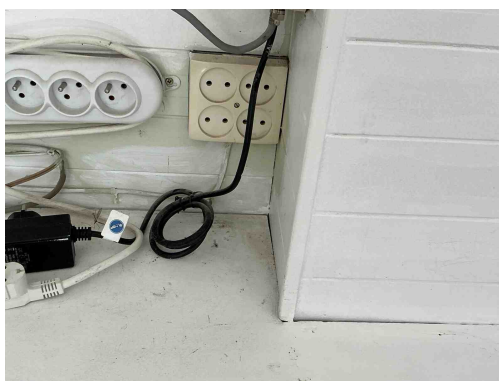
**T11** - De contactdozen waarvan de toegekende stroomsterkte maximaal 16A en de toegekende spanning maximaal 250V bedraagt en niet bedoeld zijn voor de voeding van een of meerdere verbruikstoestellen voor een specifiek doel en niet geplaatst zijn in of op schakel- en verdeelborden, beschikken niet of IPXX-D (incl. gemeenschappelijke delen residentieel geheel) (Boek 1: 4.2.2.3/5.3.5.2).

*Opmerking: Oa living, keuken, badkamer,...*

**A20** - Er bevindt zich een contactdoos zonder beschermingsgeleider in de elektrische installatie. Deze is niet geplaatst achter een differentieelstroombeschermingsinrichting met grote (max. 30mA) of zeer grote (max. 10mA) gevoeligheid.

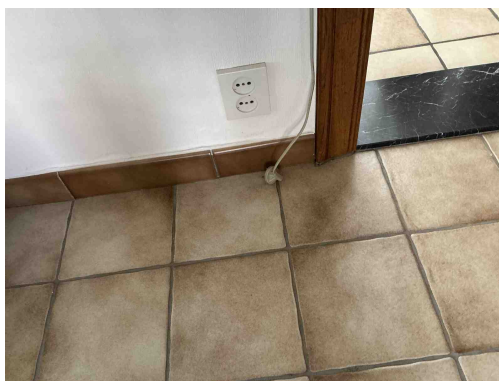
**T11** - De contactdozen waarvan de toegekende stroomsterkte maximaal 16A en de toegekende spanning maximaal 250V bedraagt en niet bedoeld zijn voor de voeding van een of meerdere verbruikstoestellen voor een specifiek doel en niet geplaatst zijn in of op schakel- en verdeelborden, beschikken niet of IPXX-D (incl. gemeenschappelijke delen residentieel geheel) (Boek 1: 4.2.2.3/5.3.5.2).

*Opmerking: Oa living, keuken, badkamer,...*

**A20** - Er bevindt zich een contactdoos zonder beschermingsgeleider in de elektrische installatie. Deze is niet geplaatst achter een differentieelstroombeschermingsinrichting met grote (max. 30mA) of zeer grote (max. 10mA) gevoeligheid.

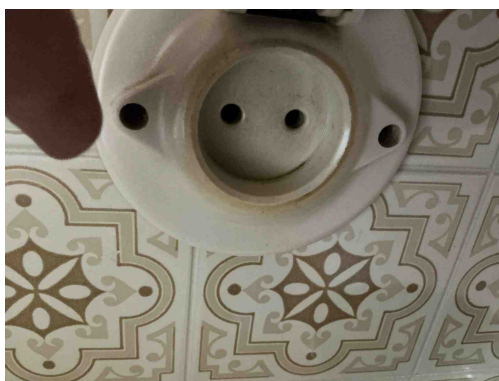
**T11** - De contactdozen waarvan de toegekende stroomsterkte maximaal 16A en de toegekende spanning maximaal 250V bedraagt en niet bedoeld zijn voor de voeding van een of meerdere verbruikstoestellen voor een specifiek doel en niet geplaatst zijn in of op schakel- en verdeelborden, beschikken niet of IPXX-D (incl. gemeenschappelijke delen residentieel geheel) (Boek 1: 4.2.2.3/5.3.5.2).

*Opmerking: Oa living, keuken, badkamer,...*

**A20** - Er bevindt zich een contactdoos zonder beschermingsgeleider in de elektrische installatie. Deze is niet geplaatst achter een differentieelstroombeschermingsinrichting met grote (max. 30mA) of zeer grote (max. 10mA) gevoeligheid.

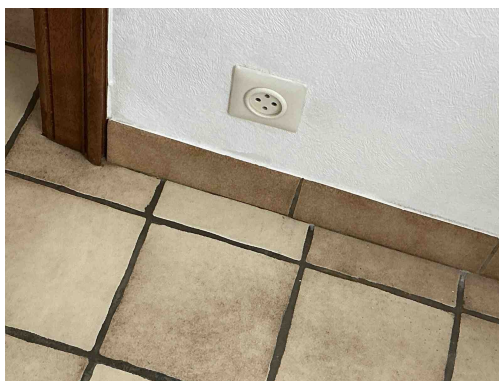
**T11** - De contactdozen waarvan de toegekende stroomsterkte maximaal 16A en de toegekende spanning maximaal 250V bedraagt en niet bedoeld zijn voor de voeding van een of meerdere verbruikstoestellen voor een specifiek doel en niet geplaatst zijn in of op schakel- en verdeelborden, beschikken niet of IPXX-D (incl. gemeenschappelijke delen residentieel geheel) (Boek 1: 4.2.2.3/5.3.5.2).

*Opmerking: Oa living, keuken, badkamer,...*

**A20** - Er bevindt zich een contactdoos zonder beschermingsgeleider in de elektrische installatie. Deze is niet geplaatst achter een differentieelstroombeschermingsinrichting met grote (max. 30mA) of zeer grote (max. 10mA) gevoeligheid.

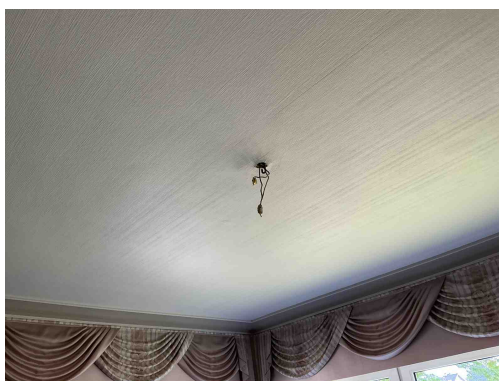
**C21** - Het gebruik van geleiders van het type VOB, zonder bijkomende afscherming is niet toegestaan (Boek 1: 5.2.9.6).

*Opmerking: Oa living, garage*

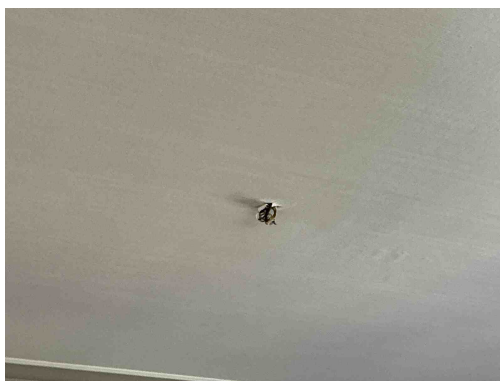
**C21** - Het gebruik van geleiders van het type VOB, zonder bijkomende afscherming is niet toegestaan (Boek 1: 5.2.9.6).  
*Opmerking: Oa living, garage*

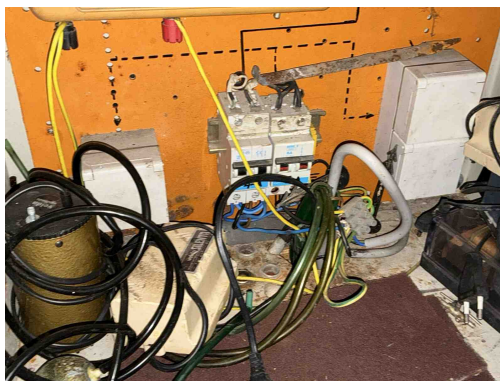
**C21** - Het gebruik van geleiders van het type VOB, zonder bijkomende afscherming is niet toegestaan (Boek 1: 5.2.9.6).  
*Opmerking: Oa living, garage*

**D25** - De verbindinginstallaties en/of de beveiligingstoestellen (veiligheden, vermogensschakelaars, differentieelstroombeveiligingsinrichtingen...) moeten op steunpanelen gegroepeerd en gemonteerd zijn in één of meer schakel- en verdeelborden. (Boek 1: 5.3.5.1)  
*Opmerking: Oa garage*

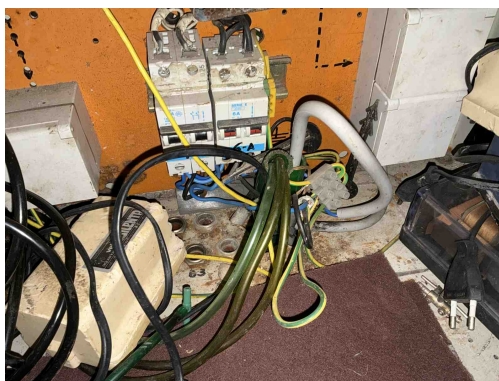
**C21** - Het gebruik van geleiders van het type VOB, zonder bijkomende afscherming is niet toegestaan (Boek 1: 5.2.9.6).  
*Opmerking: Oa living, garage*

**C26** - De verbindingen zijn niet gebeurd in borden, in aftakdozen, aan de klemmen van contactdozen, schakelaars of in de verlichtingstoestellen (Boek 1: 5.2.6.1).  
*Opmerking: Oa garage*

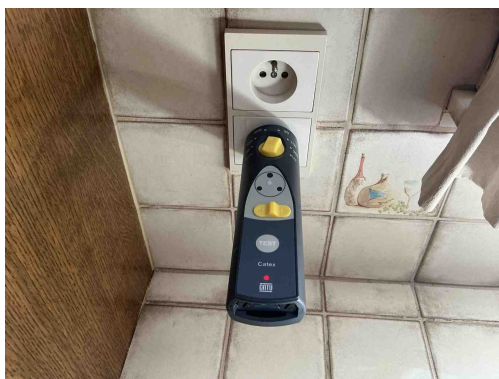
**A16** - Er is geen continuïteit van de beschermingsgeleider van de contactdoos (Boek 1: 5.4.3.4).  
*Opmerking: Oa keuken, slaapkamer 1*

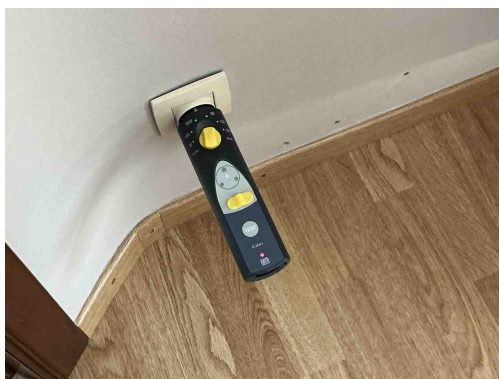
**A16** - Er is geen continuïteit van de beschermingsgeleider van de contactdoos (Boek 1: 5.4.3.4).  
*Opmerking: Oa keuken, slaapkamer 1*

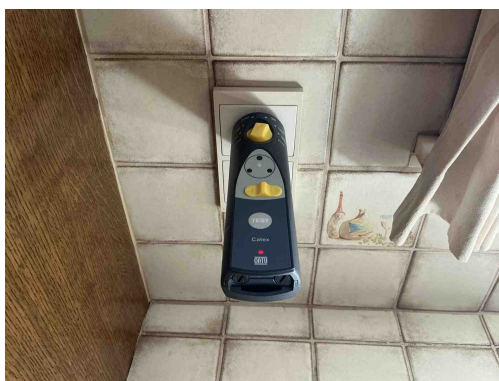
**A16** - Er is geen continuïteit van de beschermingsgeleider van de contactdoos (Boek 1: 5.4.3.4).  
*Opmerking: Oa keuken, slaapkamer 1*
