**Verslag huishoudelijke elektrische installatie op laagspanning en zeer lage spanning****Algemeen:**

| Referentie: <b>011-20260506-01</b> | Datum controle: <b>06/05/2026</b> |

| Adres installatie: | <b>Charlottalei 10, 2620 - Hemiksem</b> | Nummer teller(s): | <b>3129180</b> |

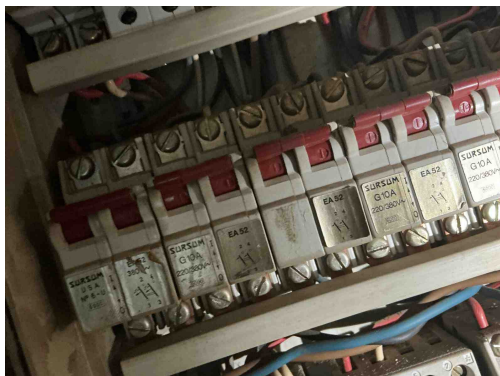
Inbreuk(en):

| <b>D08</b> | De nodige markeringen op de beveiligingstoestellen ontbreken of zijn onleesbaar (Boek 1: 5.3.5.5).<br><i>Opmerking: Oa bord 1</i> |

**D08** - De nodige markeringen op de beveiligingstoestellen ontbreken of zijn onleesbaar (Boek 1: 5.3.5.5).

*Opmerking: Oa bord 1*

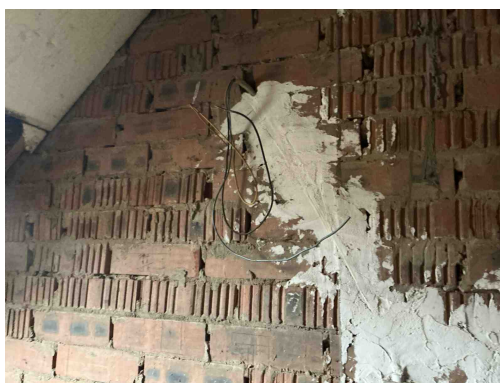
Inbreuk(en):

| <b>C28</b> | Niet gebruikte leidingen onder spanning zijn niet op een degelijke manier geïsoleerd of verwijderd (Boek 1: 4.2.1.1).<br><i>Opmerking: Oa bord , 1 garage, kamer</i> |

**C28** - Niet gebruikte leidingen onder spanning zijn niet op een degelijke manier geïsoleerd of verwijderd (Boek 1: 4.2.1.1).

*Opmerking: Oa bord , 1 garage, kamer*

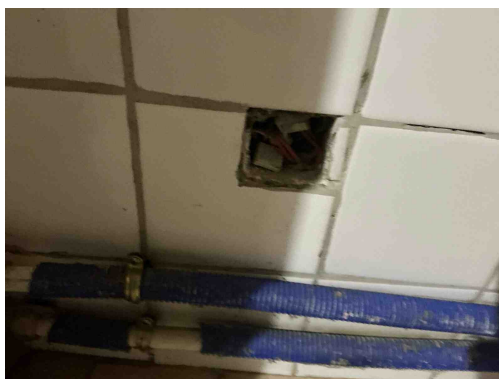
Inbreuk(en):

**C28** - Niet gebruikte leidingen onder spanning zijn niet op een degelijke manier geïsoleerd of verwijderd (Boek 1: 4.2.1.1).  
*Opmerking: Oa bord , 1 garage, kamer*

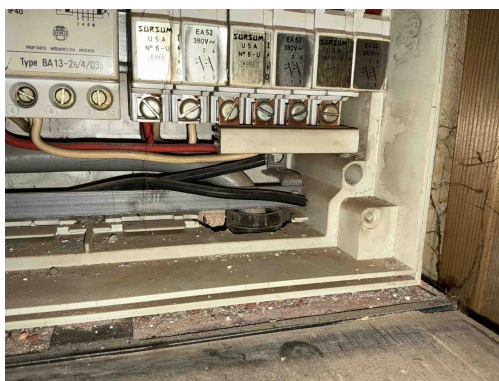
Inbreuk(en):

**C28** - Niet gebruikte leidingen onder spanning zijn niet op een degelijke manier geïsoleerd of verwijderd (Boek 1: 4.2.1.1).  
*Opmerking: Oa bord , 1 garage, kamer*

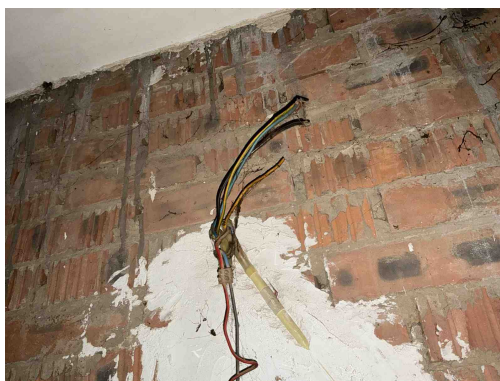
Inbreuk(en):

**C28** - Niet gebruikte leidingen onder spanning zijn niet op een degelijke manier geïsoleerd of verwijderd (Boek 1: 4.2.1.1).  
*Opmerking: Oa bord , 1 garage, kamer*

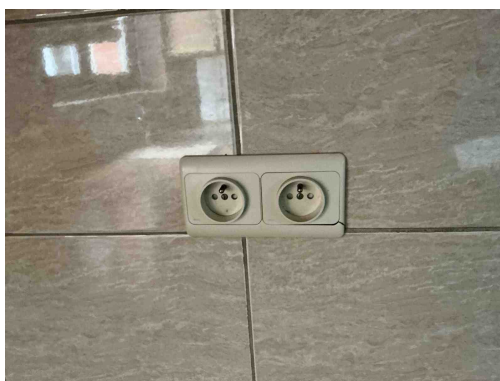
Inbreuk(en):

| <b>T09</b> | Bepaalde contactdozen en/of schakelaars zijn beschadigd (Boek 1: 1.4.1.3).<br><i>Opmerking: Oa keuken</i> |

**T09** - Bepaalde contactdozen en/of schakelaars zijn beschadigd (Boek 1: 1.4.1.3).  
*Opmerking: Oa keuken*

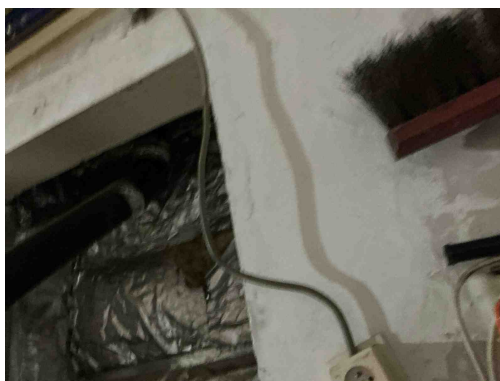
Inbreuk(en):

| <b>C13</b> | Onvoldoende bevestiging van de leiding(en) (Boek 1: 5.2.9.5).<br><i>Opmerking: Oa garage</i> |

**C13** - Onvoldoende bevestiging van de leiding(en) (Boek 1: 5.2.9.5).  
*Opmerking: Oa garage*
