**Verslag huishoudelijke elektrische installatie op laagspanning en zeer lage spanning****Algemeen:**

| Referentie: <b>012-20260319-03</b> | Datum controle: <b>19/03/2026</b> |

| Adres installatie: <b>Haverlaan 9, 2520 - Ranst</b> | Nummer teller(s): <b>1SAG1100879912</b> |

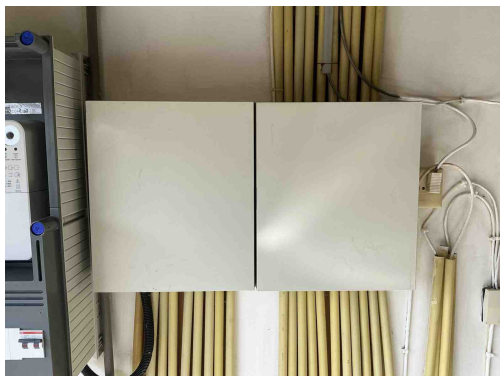
**B17** - De voedingsspanning is niet op elk bord vermeld (Boek 1: 3.1.3.3).  
*Opmerking: Oa bord 1 en 2*

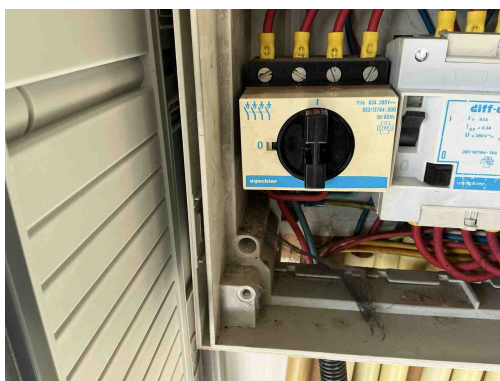
**D03** - Er is geen differentieelstroominrichting van maximum 300 mA geplaatst in het begin van de elektrische installatie van een residentieel geheel (incl. in de gemeenschappelijke delen) (Boek 1: 4.2.4.3, 4.2.4.4).  
*Opmerking: Oa een lastschakelaar geplaatst*

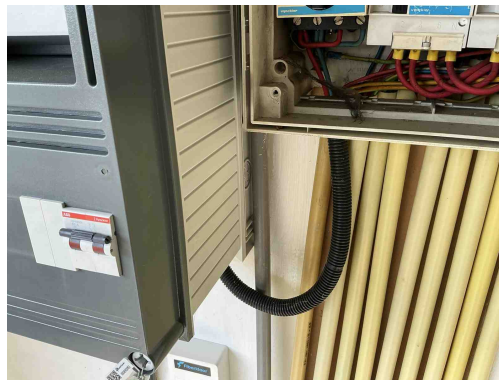
**B34** - Het kabeltype van de meterbord verbinding aan de oorsprong van de installatie beantwoordt niet aan de minimale vereisten vastgelegd door de distributienet beheerder. (Boek1: 1.5 + SYNERGRID C1/107)  
*Opmerking: Oa VOB gebruikt*

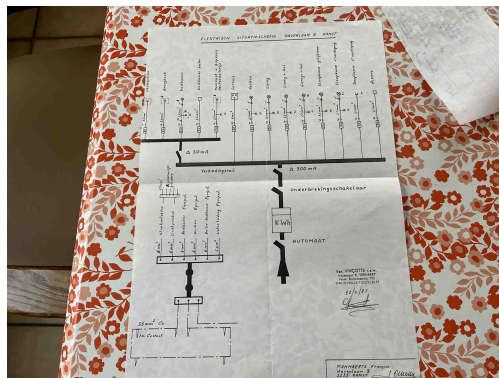
**S04** - De spanning en/of de aard van de stroom is niet vermeld op het ééndraadsschema (Boek 1: 3.1.2.1).  
*Opmerking: Oa spanning ....*

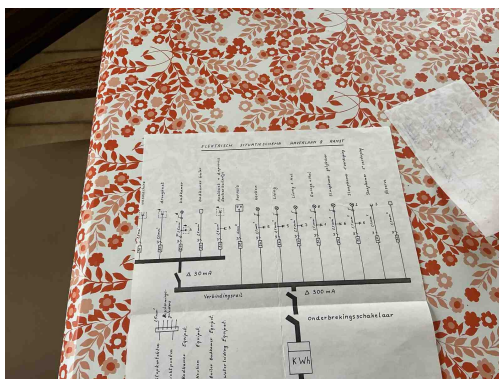
**S05** - Niet elke elementaire stroombaan is met een hoofdletter aangeduid op het ééndraadsschema (Boek 1: 3.1.2.1).  
*Opmerking: Oa stroombaan niet aangeduid ...*

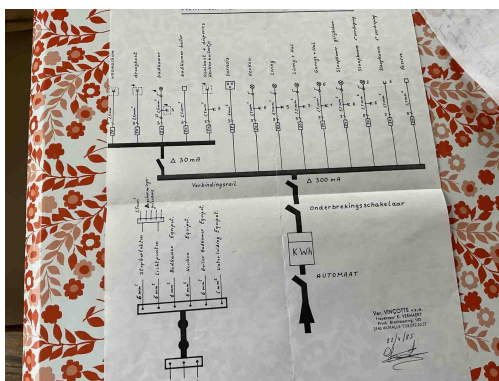
**S02** - Het ééndraadsschema strookt niet met de werkelijkheid (Boek 1: 3.1.2.1).  
*Opmerking: Oa diff type A aan de kop van de installatie nu lastschakelaar en diff AC geplaatst ....*

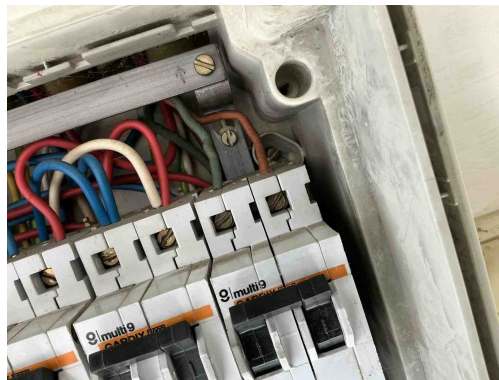
**T21** - Het elektrisch materieel is niet geplaatst volgens de voorschriften van de fabrikant/ regels van goed vakmanschap . (Boek 1: 1.4.1.3)

*Opmerking: Oa kamgeleider niet afgedekt bord 1 en 2, vijzen niet afgedekt bord 1 en 2*

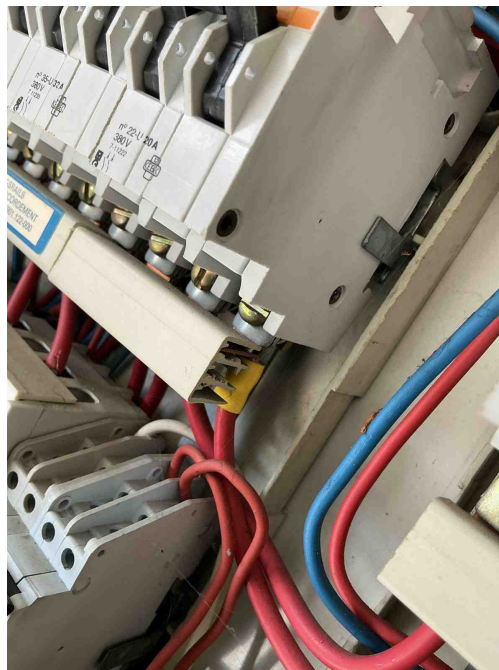
**T21** - Het elektrisch materieel is niet geplaatst volgens de voorschriften van de fabrikant/ regels van goed vakmanschap . (Boek 1: 1.4.1.3)

*Opmerking: Oa kamgeleider niet afgedekt bord 1 en 2, vijzen niet afgedekt bord 1 en 2*

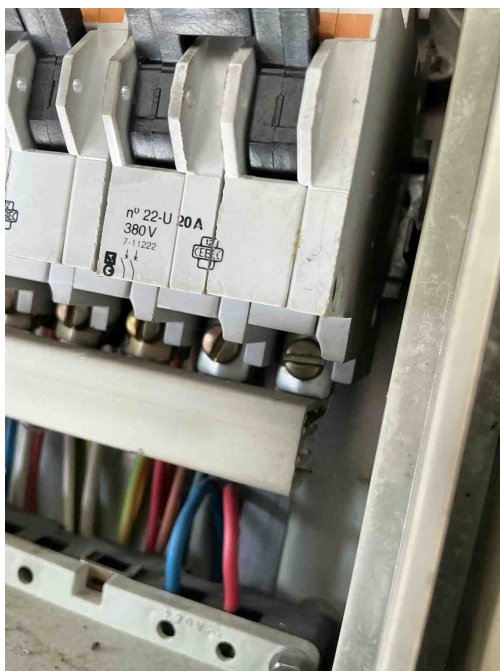
**T21** - Het elektrisch materieel is niet geplaatst volgens de voorschriften van de fabrikant/ regels van goed vakmanschap . (Boek 1: 1.4.1.3)

*Opmerking: Oa kamgeleider niet afgedekt bord 1 en 2, vijzen niet afgedekt bord 1 en 2*

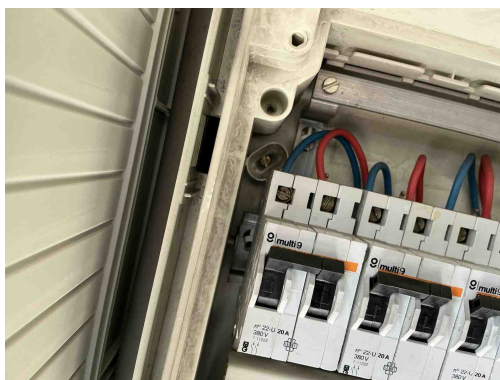
**T21** - Het elektrisch materieel is niet geplaatst volgens de voorschriften van de fabrikant/ regels van goed vakmanschap . (Boek 1: 1.4.1.3)

*Opmerking: Oa kamgeleider niet afgedekt bord 1 en 2, vijzen niet afgedekt bord 1 en 2*

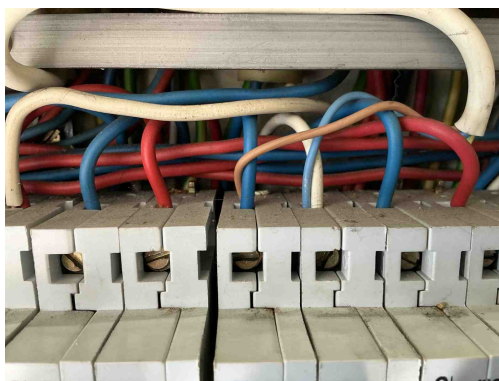
**C07** - Stroombanen uitgevoerd door middel van parallel verbonden leidingen hebben niet dezelfde kenmerken zoals type, sectie, lengte, plaatsingswijze (Boek 1: 4.4.3.4).

*Opmerking: Oa bord 2 derde automaat 1 mm samen met 2,5mm in één klem*

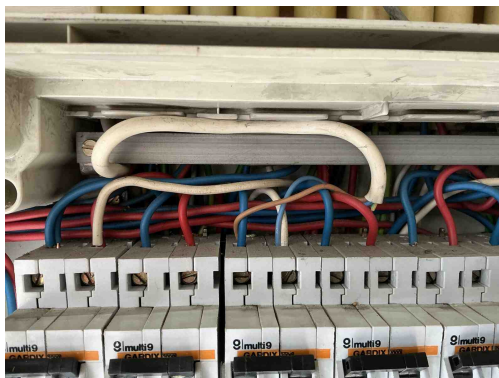
**C38** - Het gebruikte kabeltype (snoerkabel) voldoet niet aan de specificaties die van toepassing zijn op voedingsleidingen voor vaste installatie (Boek 1: 1.4.2.1, 5.2.6.2).

*Opmerking: Oa bord 2 derde automaat*

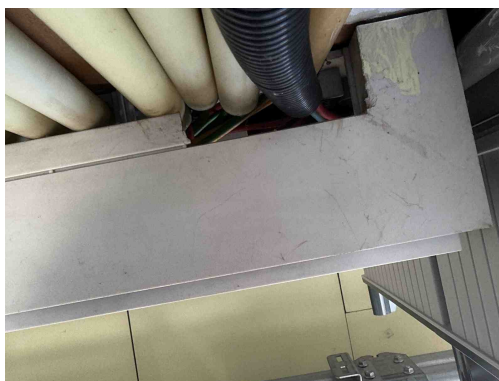
**B06** - Het elektrisch verdeelbord heeft niet de minimale beschermingsgraad IPXX-B in een gewone ruimte (Boek 1: 4.2.2.3).  
*Opmerking: Oa beschadigd*

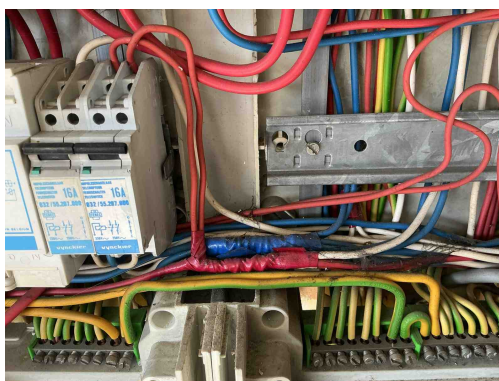
**B25** - De interne bekabeling in het elektrisch bord kan overbelast worden door de toegenomen stroom in de installatie (parallele bron) (Boek 1: 4.4.1.1).  
*Opmerking: Oa bord 1 en 2*

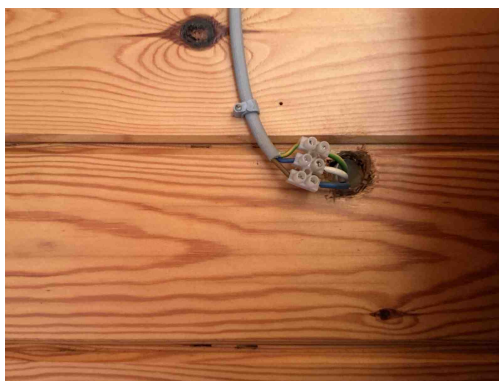
**C21** - Het gebruik van geleiders van het type VOB, zonder bijkomende afscherming is niet toegestaan (Boek 1: 5.2.9.6).  
*Opmerking: Oa garage , badkamer ,slaapkamer I*

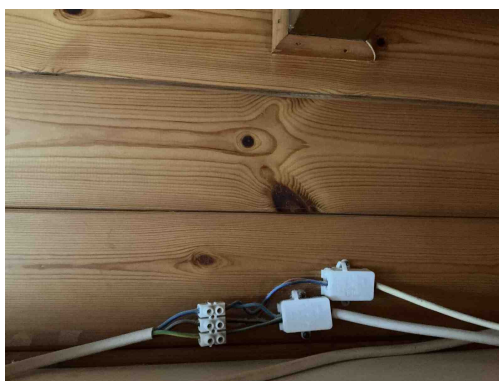
**C21** - Het gebruik van geleiders van het type VOB, zonder bijkomende afscherming is niet toegestaan (Boek 1: 5.2.9.6).  
*Opmerking: Oa garage , badkamer ,slaapkamer I*

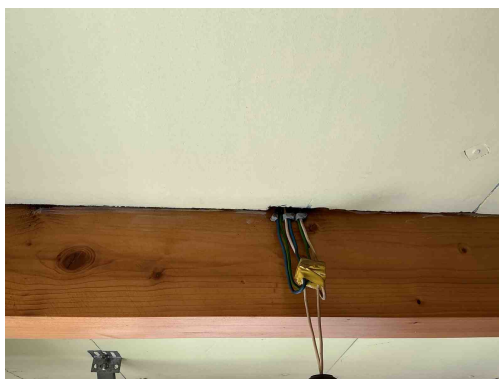
**C21** - Het gebruik van geleiders van het type VOB, zonder bijkomende afscherming is niet toegestaan (Boek 1: 5.2.9.6).  
*Opmerking: Oa garage , badkamer ,slaapkamer I*

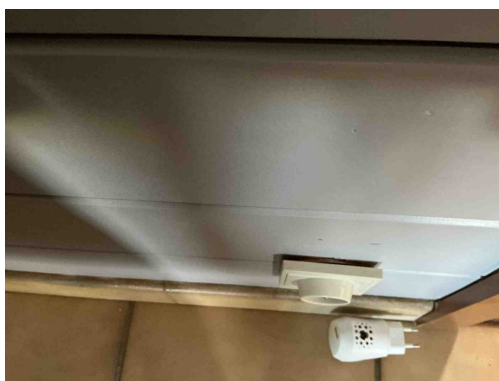
**T10** - Bepaalde contactdozen en/of schakelaars zijn niet degelijk bevestigd (Boek 1: 1.4.1.3).  
*Opmerking: Oa garage ,slaapkamer ,living ,slaapkamer II*

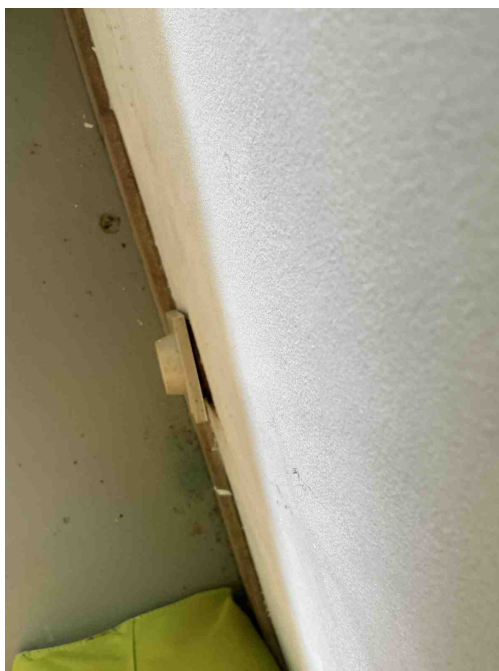
**T10** - Bepaalde contactdozen en/of schakelaars zijn niet degelijk bevestigd (Boek 1: 1.4.1.3).  
*Opmerking: Oa garage ,slaapkamer ,living ,slaapkamer II*

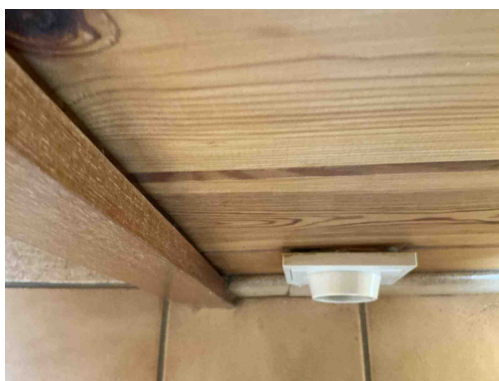
**T10** - Bepaalde contactdozen en/of schakelaars zijn niet degelijk bevestigd (Boek 1: 1.4.1.3).  
*Opmerking: Oa garage ,slaapkamer ,living ,slaapkamer II*

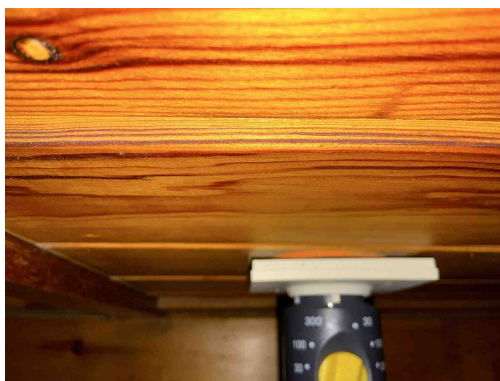
**T10** - Bepaalde contactdozen en/of schakelaars zijn niet degelijk bevestigd (Boek 1: 1.4.1.3).  
*Opmerking: Oa garage ,slaapkamer ,living ,slaapkamer II*

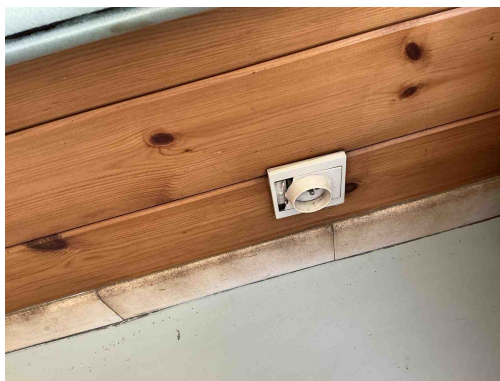
**T09** - Bepaalde contactdozen en/of schakelaars zijn beschadigd (Boek 1: 1.4.1.3).  
*Opmerking: Oa garage*

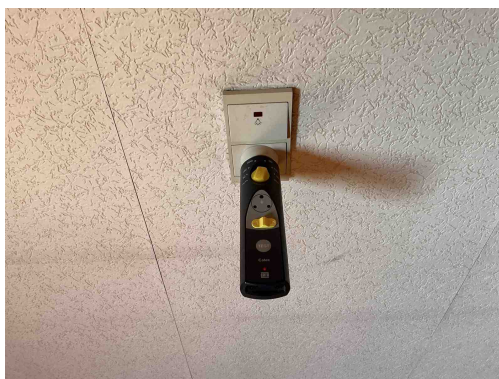
**A13** - De continuïteit van de beschermingsgeleider met de aardingsinstallatie is niet gerealiseerd (Boek 1: 5.4.3).  
*Opmerking: Oa slaapkamer I*

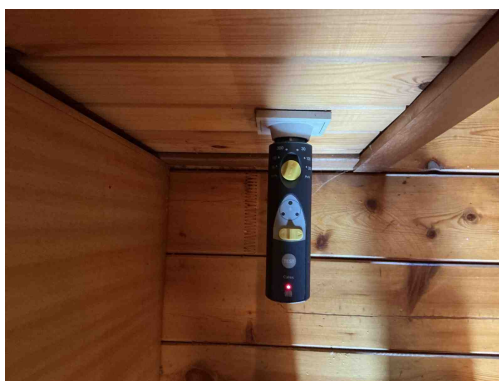
**C35** - Er zijn doorverbindingen gemaakt met lusterklemmen; er kon niet aangetoond worden dat deze klemmen geschikt zijn voor de aanwezige spanning, stroom en draadsectie en dat ze "CE" zijn (Boek 1: 1.4.2.1.).  
*Opmerking: Oa slaapkamer I gang boven ,slaapkamer II ,boven algemeen*

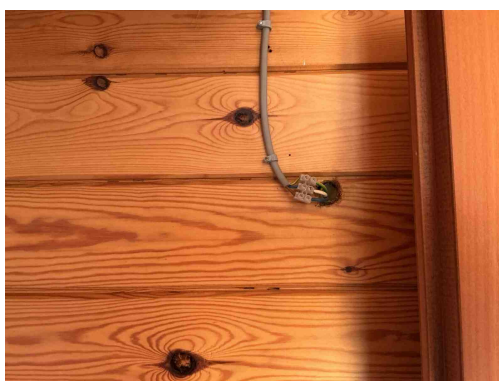
**C35** - Er zijn doorverbindingen gemaakt met lusterklemmen; er kon niet aangetoond worden dat deze klemmen geschikt zijn voor de aanwezige spanning, stroom en draadsectie en dat ze "CE" zijn (Boek 1: 1.4.2.1.).

*Opmerking: Oa slaapkamer I gang boven ,slaapkamer II ,boven algemeen*
