**Verslag huishoudelijke elektrische installatie op laagspanning en zeer lage spanning****Algemeen:**

| Referentie: <b>004-20260720-01</b> | Datum controle: <b>20/07/2026</b> |

| Adres installatie: <b>Sint Antoniusstraat 34, 3078 - Meerbeek</b> | Nummer teller(s): <b>1sag3100495128</b> |

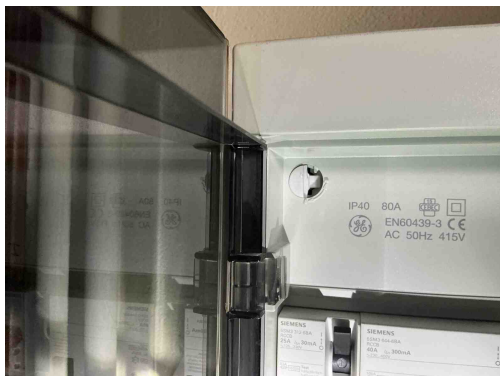
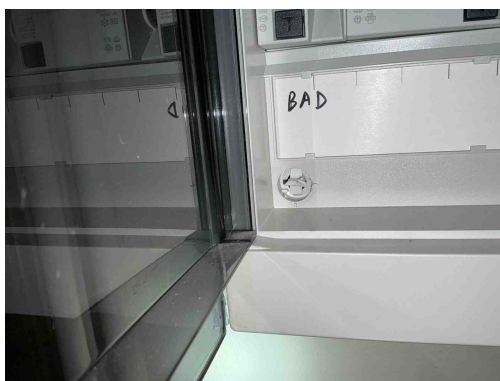
**B26** - Het elektrisch bord kon niet gedemonteerd worden (Boek 1: 5.3.5.1).  
*Opmerking: Oa bord 2*

| Aarding | |
|---|---|
| <b>B26</b> | Het elektrisch bord kon niet gedemonteerd worden (Boek 1: 5.3.5.1).<br><i>Opmerking: Oa bord 2</i> |

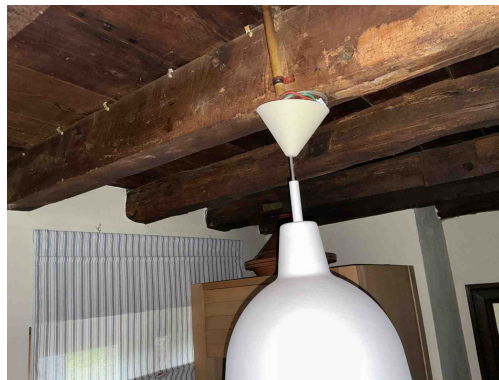
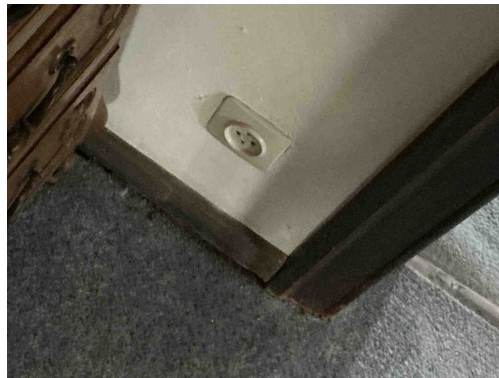
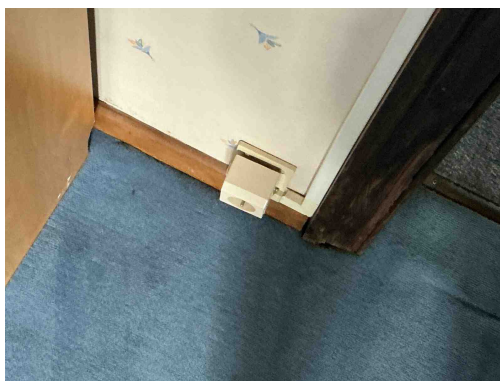
**T23** - Het elektrisch materiaal is beschadigd. (Boek 1: 1.4.1.3).  
*Opmerking: Oa hal, slaapkamer 1*

| Aarding | |
|---|---|
| <b>T23</b> | Het elektrisch materiaal is beschadigd. (Boek 1: 1.4.1.3).<br><i>Opmerking: Oa hal, slaapkamer 1</i> |

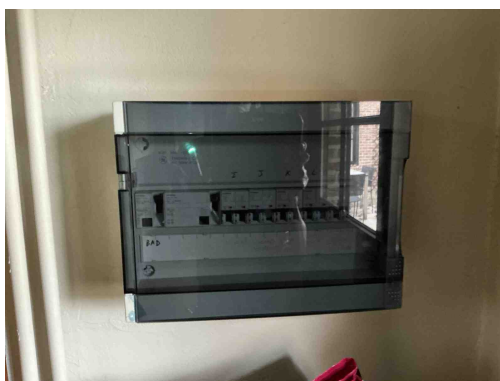
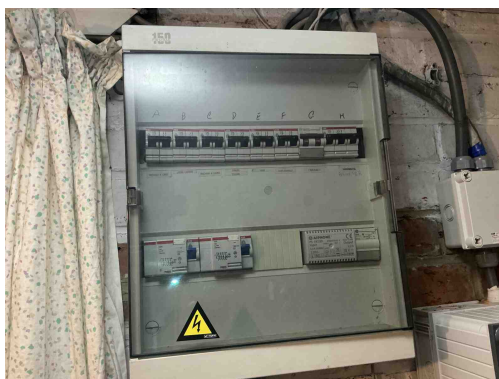
**B17** - De voedingsspanning is niet op elk bord vermeld (Boek 1: 3.1.3.3).  
*Opmerking: Oa bord 2,1*

| Aarding | |
|---|---|
| <b>B17</b> | De voedingsspanning is niet op elk bord vermeld (Boek 1: 3.1.3.3).<br><i>Opmerking: Oa bord 2,1</i> |

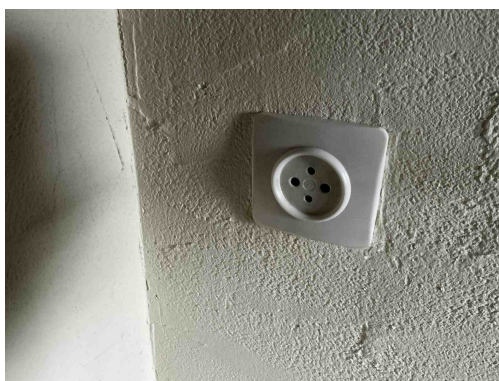
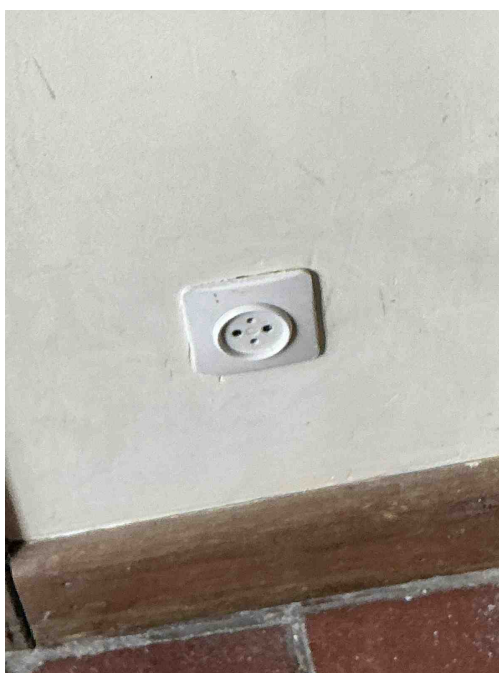
**T11** - De contactdozen waarvan de toegekende stroomsterkte maximaal 16A en de toegekende spanning maximaal 250V bedraagt en niet bedoeld zijn voor de voeding van een of meerdere verbruikstoestellen voor een specifiek doel en niet geplaatst zijn in of op schakel- en verdeelborden, beschikken niet of IPXX-D (incl. gemeenschappelijke delen residentieel geheel) (Boek 1: 4.2.2.3/5.3.5.2).  
*Opmerking: Oa hal, living*

**T11** - De contactdozen waarvan de toegekende stroomsterkte maximaal 16A en de toegekende spanning maximaal 250V bedraagt en niet bedoeld zijn voor de voeding van een of meerdere verbruikstoestellen voor een specifiek doel en niet geplaatst zijn in of op schakel- en verdeelborden, beschikken niet of IPXX-D (incl. gemeenschappelijke delen residentieel geheel) (Boek 1: 4.2.2.3/5.3.5.2).

*Opmerking: Oa hal, living*

| Aarding | |
|---|---|
| <b>T11</b> | De contactdozen waarvan de toegekende stroomsterkte maximaal 16A en de toegekende spanning maximaal 250V bedraagt en niet bedoeld zijn voor de voeding van een of meerdere verbruikstoestellen voor een specifiek doel en niet geplaatst zijn in of op schakel- en verdeelborden, beschikken niet of IPXX-D (incl. gemeenschappelijke delen residentieel geheel) (Boek 1: 4.2.2.3/5.3.5.2).<br><i>Opmerking: Oa hal, living</i> |

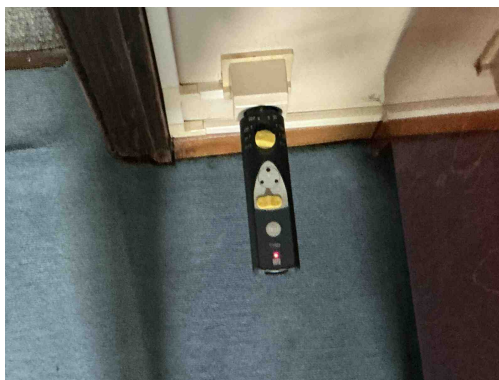
**A16** - Er is geen continuïteit van de beschermingsgeleider van de contactdoos (Boek 1: 5.4.3.4).

*Opmerking: Oa slaapkamer 1, 2*

| Aarding | |
|---|---|
| <b>A16</b> | Er is geen continuïteit van de beschermingsgeleider van de contactdoos (Boek 1: 5.4.3.4).<br><i>Opmerking: Oa slaapkamer 1, 2</i> |

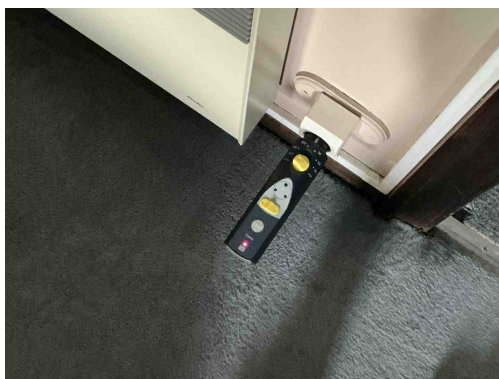
**A16** - Er is geen continuïteit van de beschermingsgeleider van de contactdoos (Boek 1: 5.4.3.4).

*Opmerking: Oa slaapkamer 1, 2*

**T13** - Opbouwcontactdozen en/of -schakelaars zonder achterplaatje mogen niet rechtstreeks op een brandbare ondergrond bevestigd worden (Boek 1: 4.3.3.5).

*Opmerking: Oa slaapkamer 2, berging*

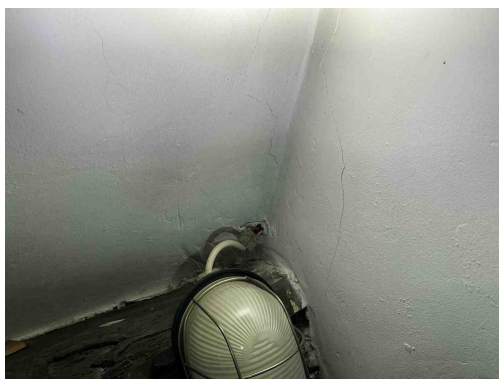
**C26** - De verbindingen zijn niet gebeurd in borden, in aftakdozen, aan de klemmen van contactdozen, schakelaars of in de verlichtingstoestellen (Boek 1: 5.2.6.1).

*Opmerking: Oa hal*

| Aarding | |
|---|---|
| <b>C26</b> | De verbindingen zijn niet gebeurd in borden, in aftakdozen, aan de klemmen van contactdozen, schakelaars of in de verlichtingstoestellen (Boek 1: 5.2.6.1).<br><i>Opmerking: Oa hal</i> |

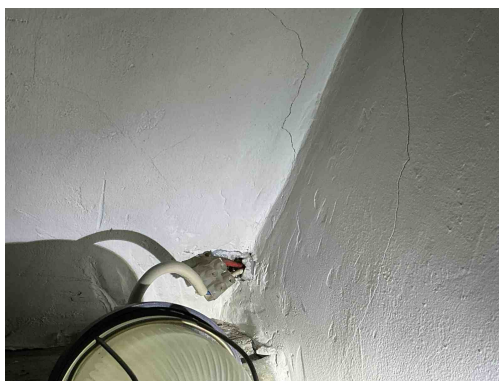
**C21** - Het gebruik van geleiders van het type VOB, zonder bijkomende afscherming is niet toegestaan (Boek 1: 5.2.9.6).  
*Opmerking: Oa hal*

| Aarding | |
|---|---|
| <b>C21</b> | Het gebruik van geleiders van het type VOB, zonder bijkomende afscherming is niet toegestaan (Boek 1: 5.2.9.6).<br><i>Opmerking: Oa hal</i> |

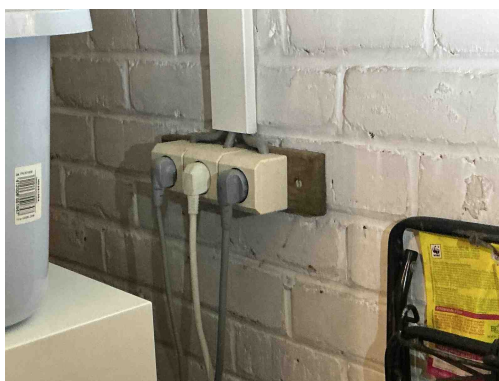
**T13** - Opbouwcontactdozen en/of -schakelaars zonder achterplaatje mogen niet rechtstreeks op een brandbare ondergrond bevestigd worden (Boek 1: 4.3.3.5).  
*Opmerking: Oa slaapkamer 2, berging*

| Aarding | |
|---|---|
| <b>T13</b> | Opbouwcontactdozen en/of -schakelaars zonder achterplaatje mogen niet rechtstreeks op een brandbare ondergrond bevestigd worden (Boek 1: 4.3.3.5).<br><i>Opmerking: Oa slaapkamer 2, berging</i> |

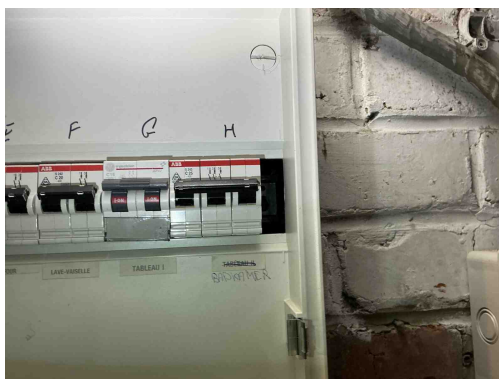
**B06** - Het elektrisch verdeelbord heeft niet de minimale beschermingsgraad IPXX-B in een gewone ruimte (Boek 1: 4.2.2.3).  
*Opmerking: Oa bord 1*

| Aarding | |
|---|---|
| <b>B06</b> | Het elektrisch verdeelbord heeft niet de minimale beschermingsgraad IPXX-B in een gewone ruimte (Boek 1: 4.2.2.3).<br><i>Opmerking: Oa bord 1</i> |

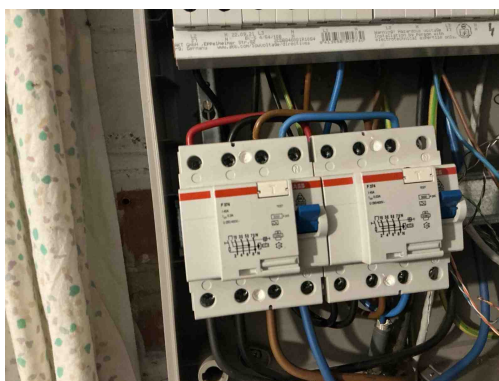
**D04** - De hoofddifferentieelstroominrichting is niet verzegelbaar (Boek 1: 4.2.4.3).  
*Opmerking: Oa bord 1*

| Aarding | |
|---|---|
| <b>D04</b> | De hoofddifferentieelstroominrichting is niet verzegelbaar (Boek 1: 4.2.4.3).<br><i>Opmerking: Oa bord 1</i> |

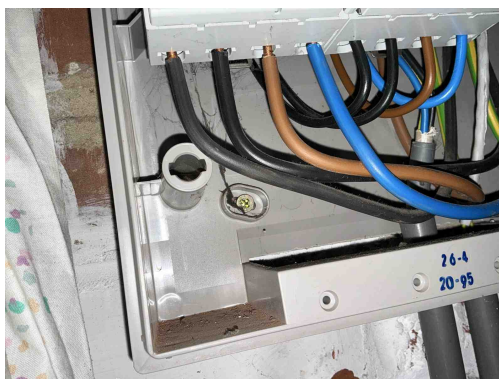
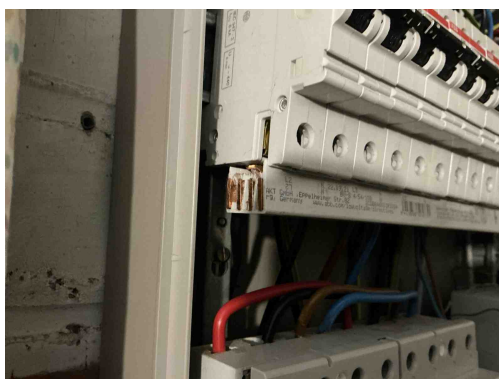
**T21** - Het elektrisch materieel is niet geplaatst volgens de voorschriften van de fabrikant/ regels van goed vakmanschap . (Boek 1: 1.4.1.3)

*Opmerking: Oa. Bord 1*

| Aarding | |
|---|---|
| <b>T21</b> | Het elektrisch materieel is niet geplaatst volgens de voorschriften van de fabrikant/ regels van goed vakmanschap . (Boek 1: 1.4.1.3)<br><i>Opmerking: Oa. Bord 1</i> |
