**Verslag huishoudelijke elektrische installatie op laagspanning en zeer lage spanning****Algemeen:**

| Referentie: <b>008-20260327-05</b> | Datum controle: <b>27/03/2026</b> |

| Adres installatie: | <b>Lindestraat 32, 3471 - Hoeleden</b> | Nummer teller(s): | <b>33713168</b> |

| <input checked="" type="checkbox"/> 8.4.2 (Controlebezoek van een oude installatie bij verkoop) |

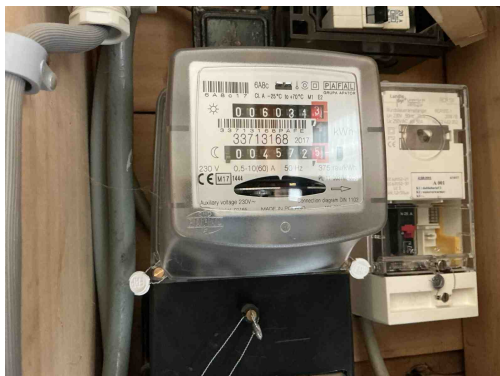
**B25** - De interne bekabeling in het elektrisch bord kan overbelast worden door de toegenomen stroom in de installatie (parallele bron) (Boek 1: 4.4.1.1).

*Opmerking: Oa meter 60A, hoofddiff 40A*

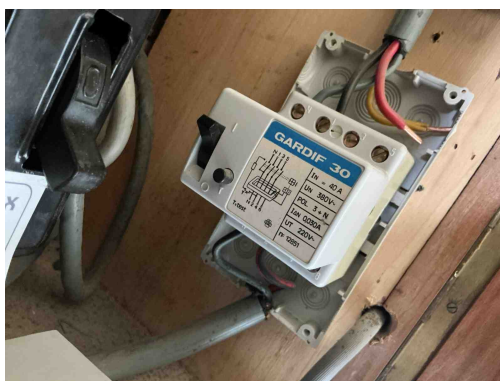
**B25** - De interne bekabeling in het elektrisch bord kan overbelast worden door de toegenomen stroom in de installatie (parallele bron) (Boek 1: 4.4.1.1).

*Opmerking: Oa meter 60A, hoofddiff 40A*

**D24** - De differentieelstroombeschermingsinrichtingen die worden geplaatst in huishoudelijke installaties dienen tenminste van het type A te zijn (Boek 1: 5.3.5.3).

*Opmerking: Oa bord 1*

**D04** - De hoofddifferentieelstroominrichting is niet verzegelbaar (Boek 1: 4.2.4.3).

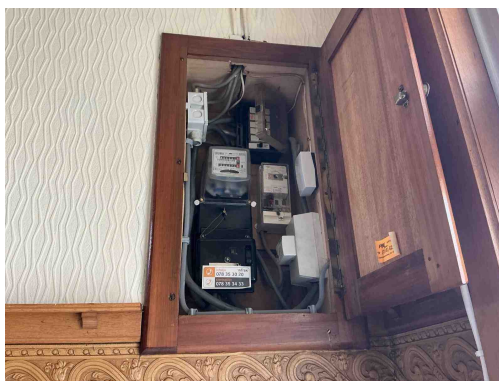
**B02** - Het elektrisch verdeelbord is onvoldoende bereikbaar (Boek 1: 5.3.5.1).  
*Opmerking: Oa te hoog geplaatst*

**B17** - De voedingsspanning is niet op elk bord vermeld (Boek 1: 3.1.3.3).  
*Opmerking: Oa bord 1, bord 2, bord 3*

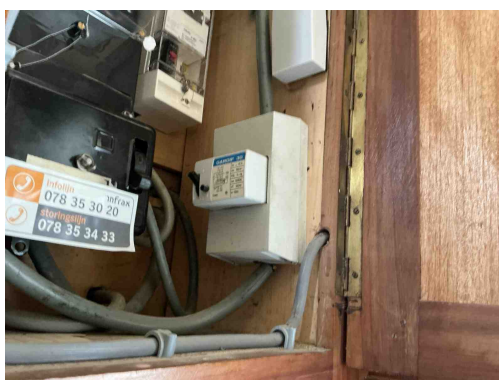
**B29** - Het elektrisch verdeelbord in een huishoudelijke ruimte is niet voorzien van een deur (Boek1: 5.3.5.1).  
*Opmerking: Oa bord 1*

**B17** - De voedingsspanning is niet op elk bord vermeld (Boek 1: 3.1.3.3).  
*Opmerking: Oa bord 1, bord 2, bord 3*

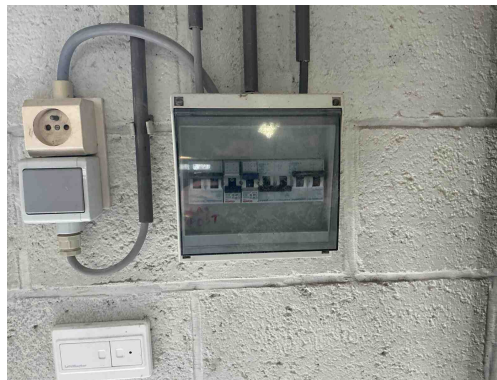
**B17** - De voedingsspanning is niet op elk bord vermeld (Boek 1: 3.1.3.3).

*Opmerking: Oa bord 1, bord 2, bord 3*

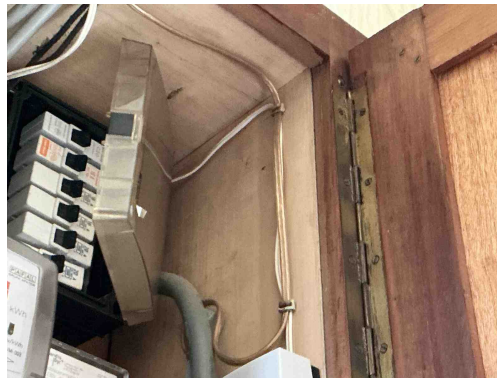
**C21** - Het gebruik van geleiders van het type VOB, zonder bijkomende afscherming is niet toegestaan (Boek 1: 5.2.9.6).

*Opmerking: Oa naast bord 1*

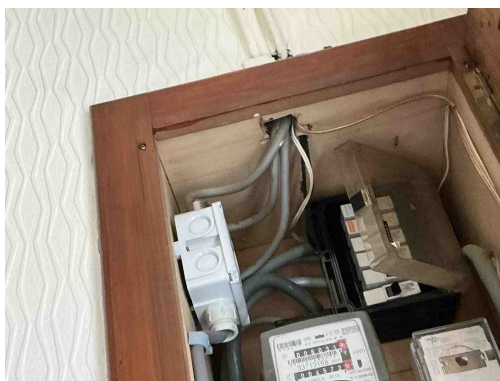
**C13** - Onvoldoende bevestiging van de leiding(en) (Boek 1: 5.2.9.5).  
*Opmerking: Oa naast bord 2*

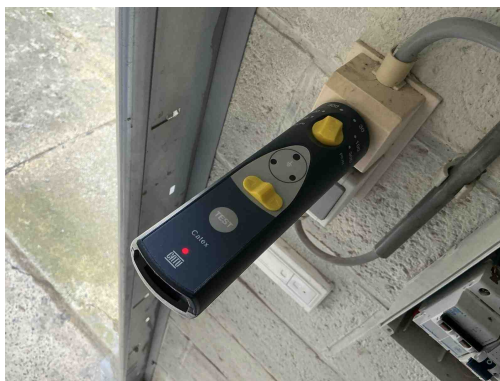
**A16** - Er is geen continuïteit van de beschermingsgeleider van de contactdoos (Boek 1: 5.4.3.4).  
*Opmerking: Oa living, badkamer, garage,...*

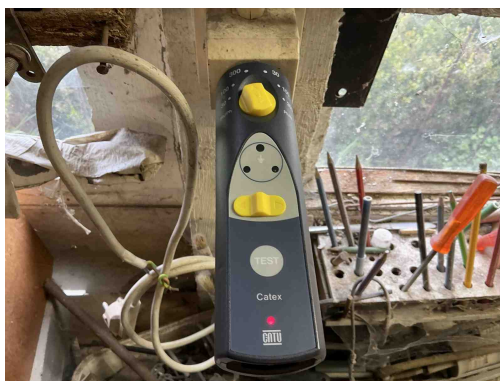
**A16** - Er is geen continuïteit van de beschermingsgeleider van de contactdoos (Boek 1: 5.4.3.4).  
*Opmerking: Oa living, badkamer, garage,...*

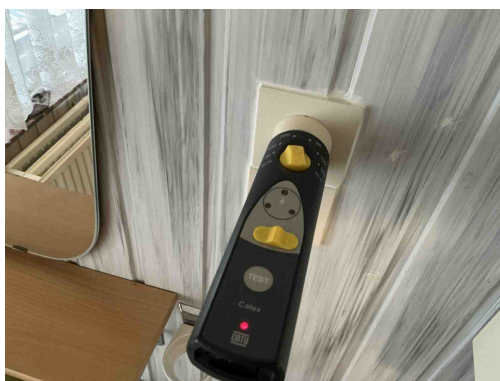
**A16** - Er is geen continuïteit van de beschermingsgeleider van de contactdoos (Boek 1: 5.4.3.4).  
*Opmerking: Oa living, badkamer, garage,...*

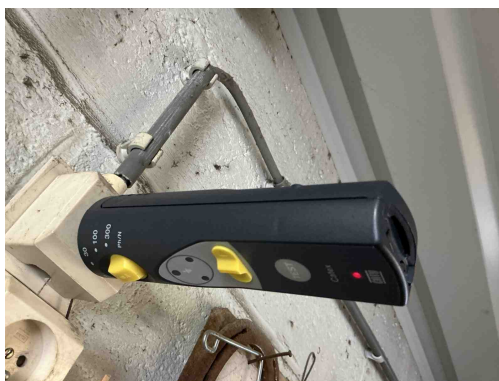
**A16** - Er is geen continuïteit van de beschermingsgeleider van de contactdoos (Boek 1: 5.4.3.4).  
*Opmerking: Oa living, badkamer, garage,...*

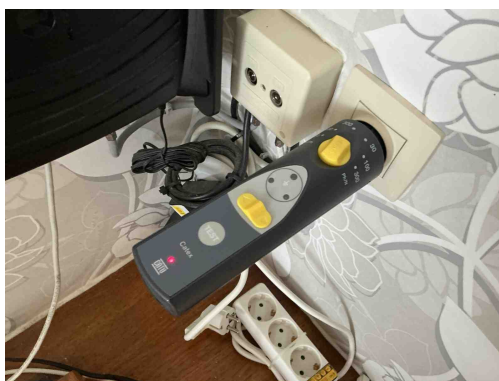
**A16** - Er is geen continuïteit van de beschermingsgeleider van de contactdoos (Boek 1: 5.4.3.4).  
*Opmerking: Oa living, badkamer, garage,...*

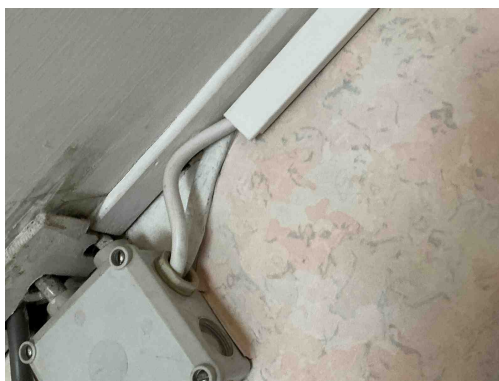
**T21** - Het elektrisch materieel is niet geplaatst volgens de voorschriften van de fabrikant/ regels van goed vakmanschap . (Boek 1: 1.4.1.3)

*Opmerking: Oa verlengkabel niet toegelaten voor de toepassing slaapkamer 1*

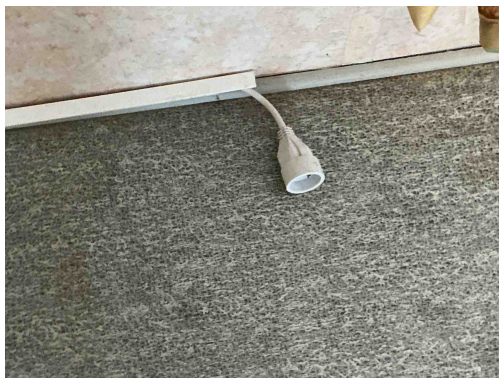
**T21** - Het elektrisch materieel is niet geplaatst volgens de voorschriften van de fabrikant/ regels van goed vakmanschap . (Boek 1: 1.4.1.3)

*Opmerking: Oa verlengkabel niet toegelaten voor de toepassing slaapkamer 1*

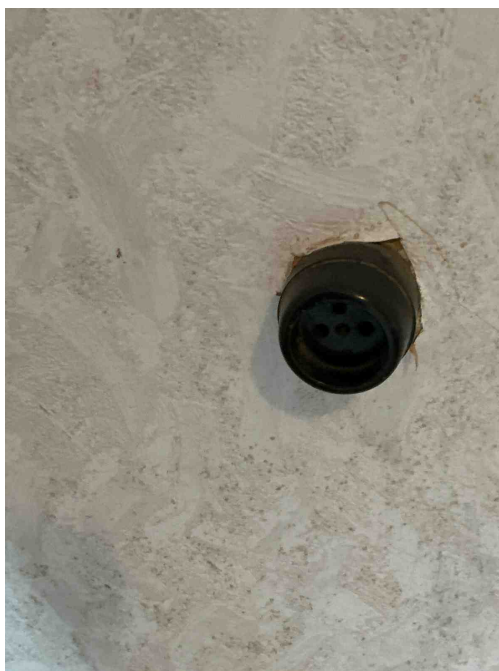
**T11** - De contactdozen waarvan de toegekende stroomsterkte maximaal 16A en de toegekende spanning maximaal 250V bedraagt en niet bedoeld zijn voor de voeding van een of meerdere verbruikstoestellen voor een specifiek doel en niet geplaatst zijn in of op schakel- en verdeelborden, beschikken niet of IPXX-D (incl. gemeenschappelijke delen residentieel geheel) (Boek 1: 4.2.2.3/5.3.5.2).

*Opmerking: Oa slaapkamer 2, slaapkamer 3, slaapkamer 4*

**T13** - Opbouwcontactdozen en/of -schakelaars zonder achterplaatje mogen niet rechtstreeks op een brandbare ondergrond bevestigd worden (Boek 1: 4.3.3.5).

*Opmerking: Oa slaapkamer 3, slaapkamer 4*

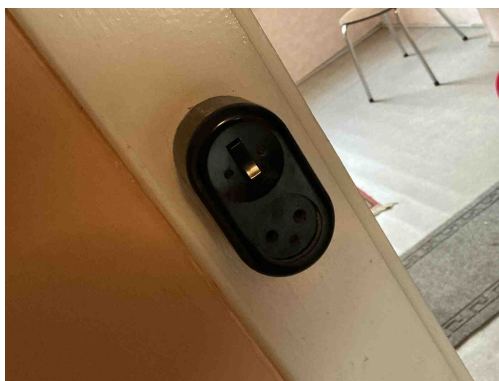
**T11** - De contactdozen waarvan de toegekende stroomsterkte maximaal 16A en de toegekende spanning maximaal 250V bedraagt en niet bedoeld zijn voor de voeding van een of meerdere verbruikstoestellen voor een specifiek doel en niet geplaatst zijn in of op schakel- en verdeelborden, beschikken niet of IPXX-D (incl. gemeenschappelijke delen residentieel geheel) (Boek 1: 4.2.2.3/5.3.5.2).

*Opmerking: Oa slaapkamer 2, slaapkamer 3, slaapkamer 4*

**T13** - Opbouwcontactdozen en/of -schakelaars zonder achterplaatje mogen niet rechtstreeks op een brandbare ondergrond bevestigd worden (Boek 1: 4.3.3.5).

*Opmerking: Oa slaapkamer 3, slaapkamer 4*

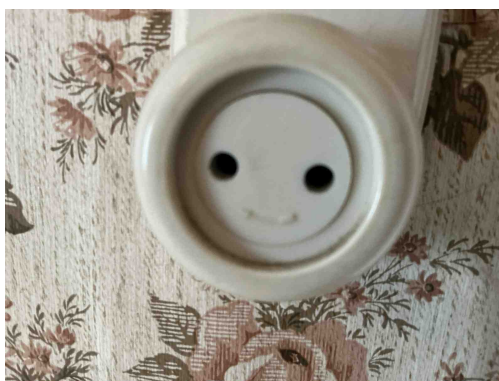
**T11** - De contactdozen waarvan de toegekende stroomsterkte maximaal 16A en de toegekende spanning maximaal 250V bedraagt en niet bedoeld zijn voor de voeding van een of meerdere verbruikstoestellen voor een specifiek doel en niet geplaatst zijn in of op schakel- en verdeelborden, beschikken niet of IPXX-D (incl. gemeenschappelijke delen residentieel geheel) (Boek 1: 4.2.2.3/5.3.5.2).

*Opmerking: Oa slaapkamer 2, slaapkamer 3, slaapkamer 4*
