## Verslag huishoudelijke elektrische installatie op laagspanning en zeer lage spanning

| Referentie: <b>010-20260804-01</b> | Datum controle: <b>04/08/2026</b> |

| Adres installatie: | <b>Lispersteenweg 197, 2500 - Lier</b> | Nummer teller(s): | <b>8816100</b> |

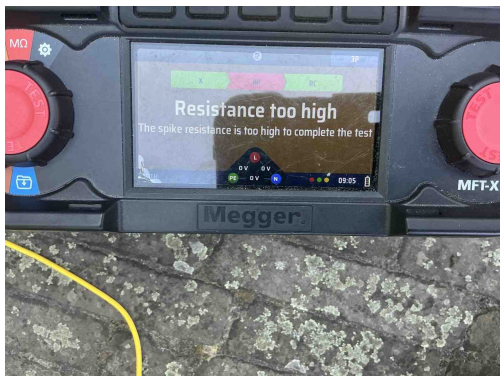
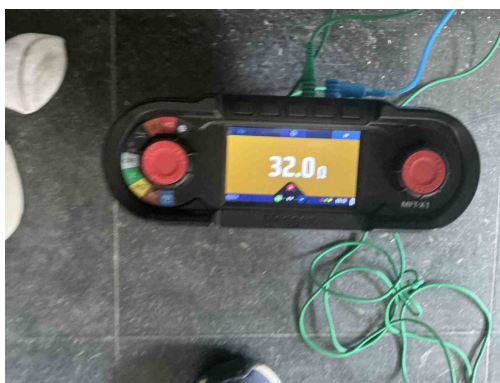
**A05** - De waarde van de spreidingsweerstand van de aardverbinding is te hoog (Boek 1: 5.4.2).  
*Opmerking: Algemeen*

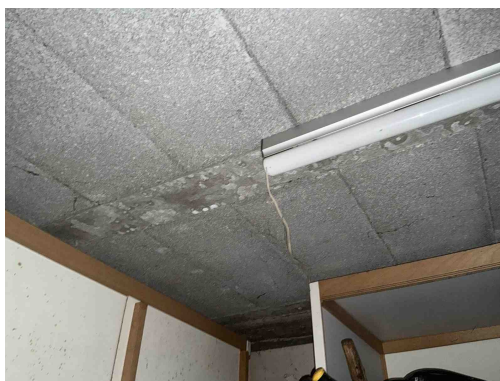
**C27** - Het gebruik van geleiders van het type VTLMB (côte-à-côte) is niet toegestaan (Boek 1: 1.4.2.1).  
*Opmerking: Oa garage*

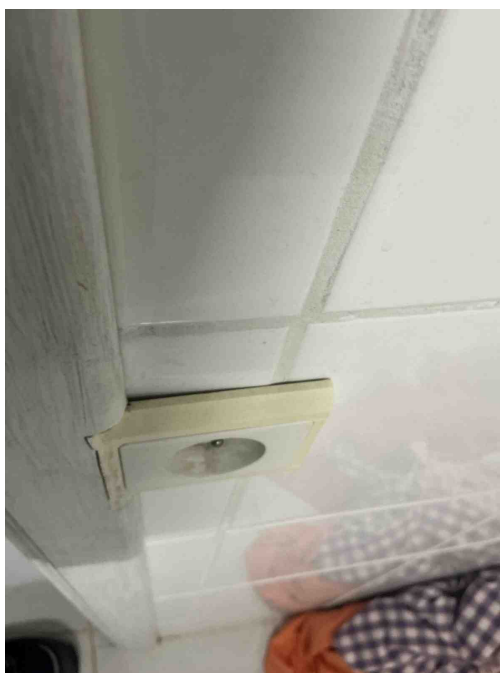
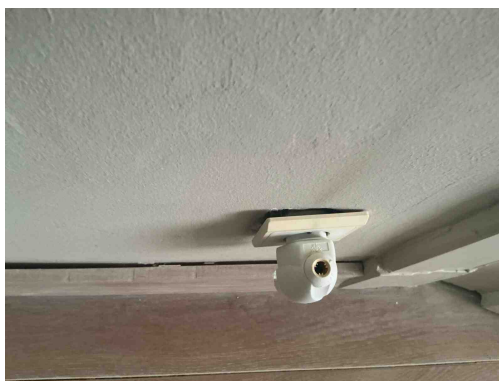
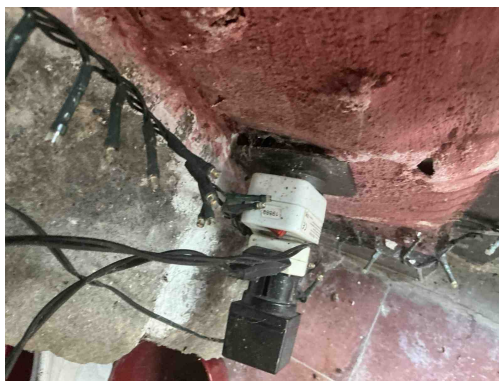
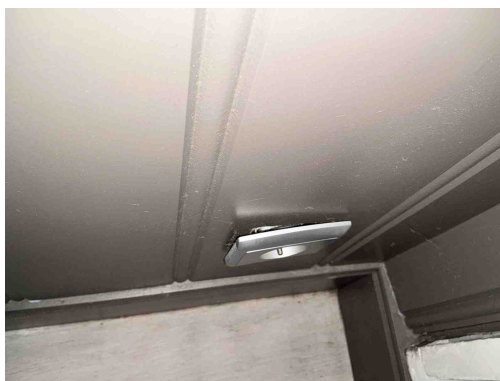
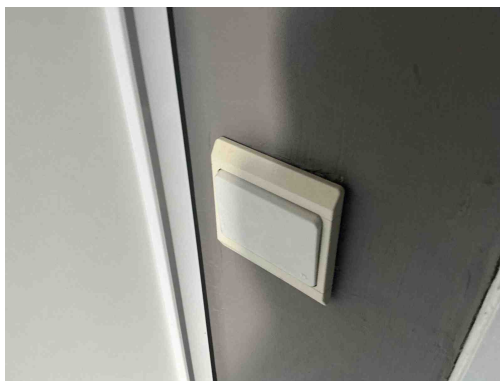
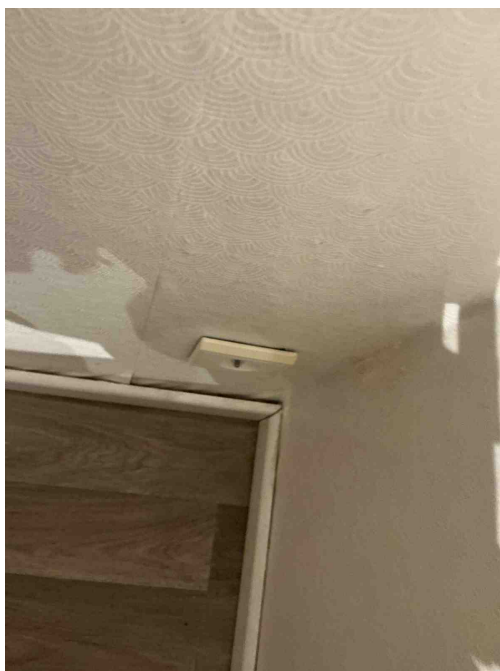
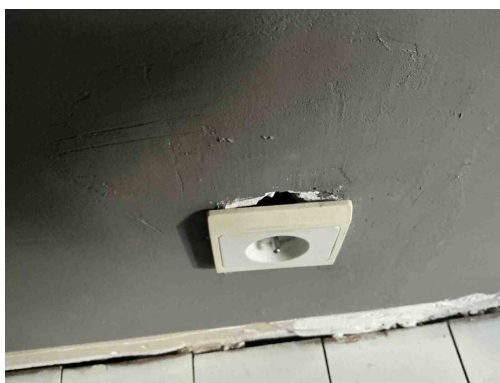
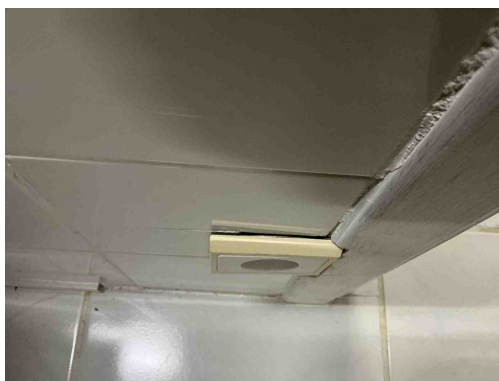
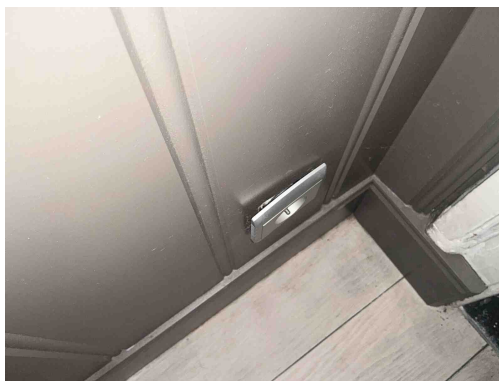
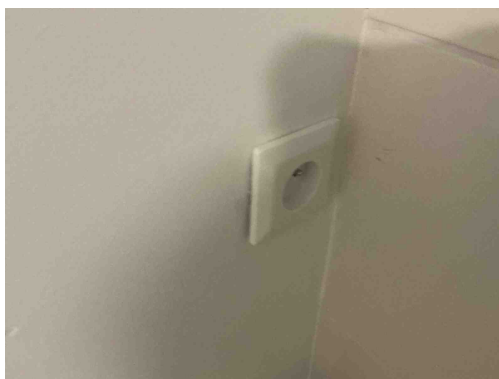
**T10** - Bepaalde contactdozen en/of schakelaars zijn niet degelijk bevestigd (Boek 1: 1.4.1.3).  
*Opmerking: Algemeen de woning*

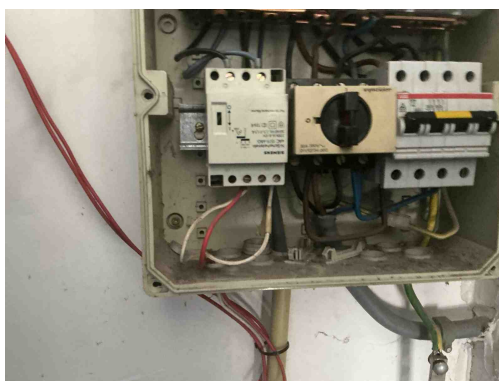
**C21** - Het gebruik van geleiders van het type VOB, zonder bijkomende afscherming is niet toegestaan (Boek 1: 5.2.9.6).  
*Opmerking: Oa bord 1 en 2 , slaapkamer ,....*

**T21** - Het elektrisch materieel is niet geplaatst volgens de voorschriften van de fabrikant/ regels van goed vakmanschap . (Boek 1: 1.4.1.3)  
*Opmerking: Oa bord 1,2,3,4,...*

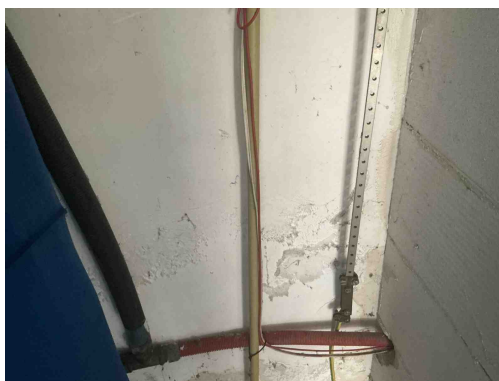
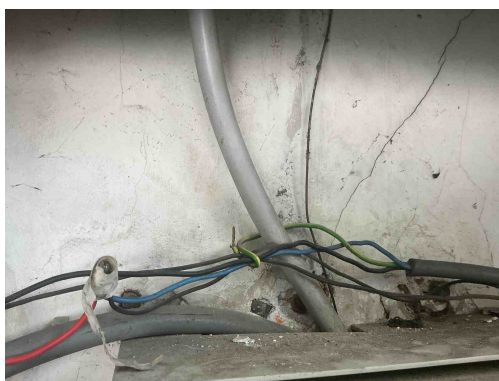
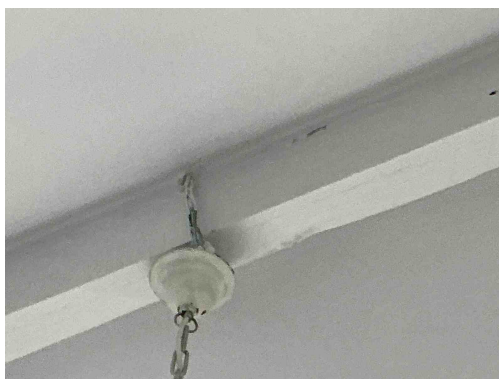
**C21** - Het gebruik van geleiders van het type VOB, zonder bijkomende afscherming is niet toegestaan (Boek 1: 5.2.9.6).  
*Opmerking: Oa bord 1 en 2 , slaapkamer ,....*

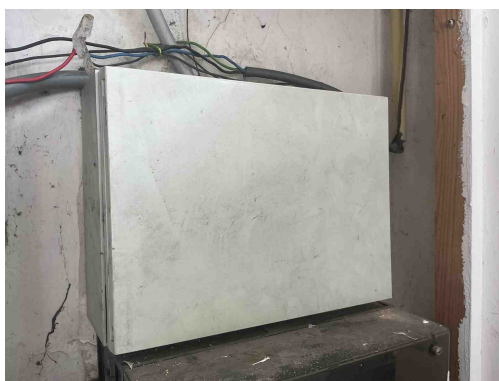
**C21** - Het gebruik van geleiders van het type VOB, zonder bijkomende afscherming is niet toegestaan (Boek 1: 5.2.9.6).  
*Opmerking: Oa bord 1 en 2 , slaapkamer ,....*

**B17** - De voedingsspanning is niet op elk bord vermeld (Boek 1: 3.1.3.3).  
*Opmerking: Oa bord 1,2,3,4,....*

**B18** - Het volgnummer is niet op elk bord vermeld (Boek 1: 3.1.3.3).  
*Opmerking: Oa bord 1,2,3,4,....*

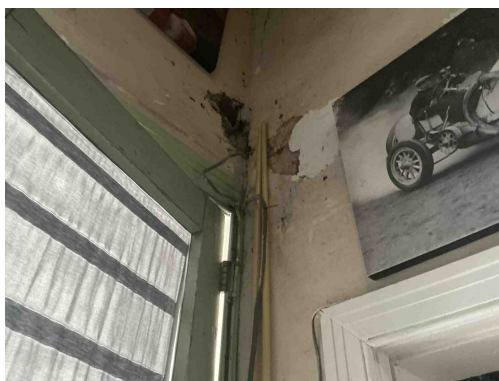
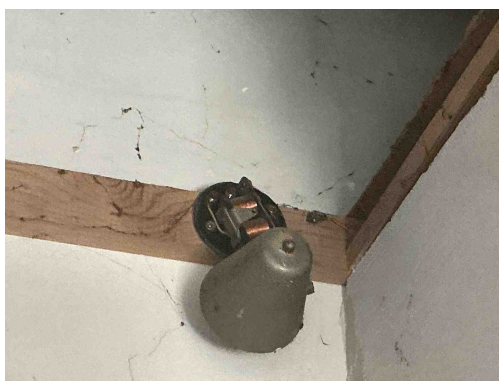
**C28** - Niet gebruikte leidingen onder spanning zijn niet op een degelijke manier geïsoleerd of verwijderd (Boek 1: 4.2.1.1).  
*Opmerking: Oa aan bord 1 en garage*

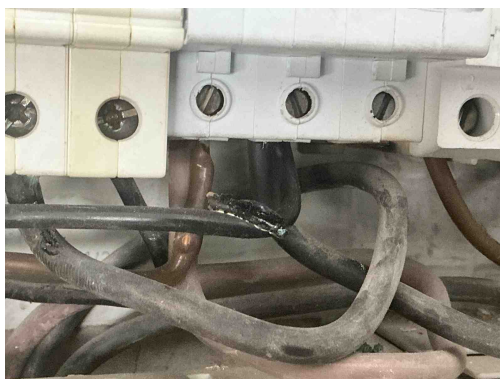
**B14** - Abnormale opwarming van de beveiligingen, schakelapparatuur, aansluitklemmen (Boek 1: 4.4.1.1).  
*Opmerking: Oa bord 1*

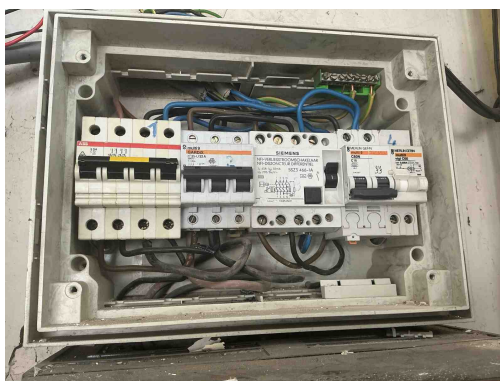
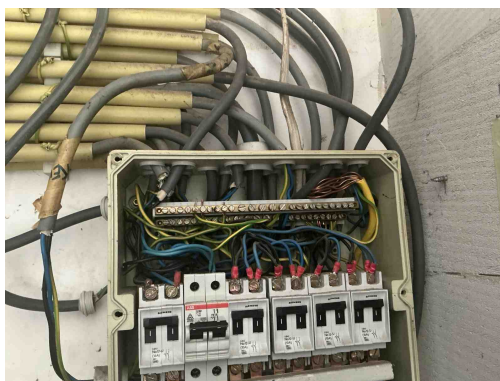
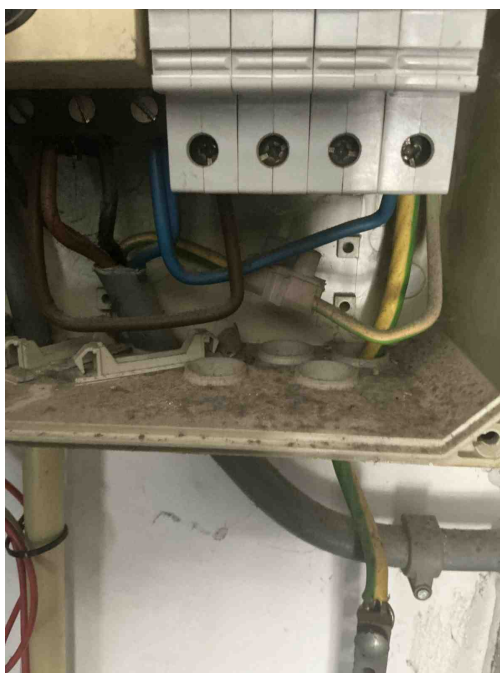
**T21** - Het elektrisch materieel is niet geplaatst volgens de voorschriften van de fabrikant/ regels van goed vakmanschap . (Boek 1: 1.4.1.3)  
*Opmerking: Oa bord 1,2,3,4,...*

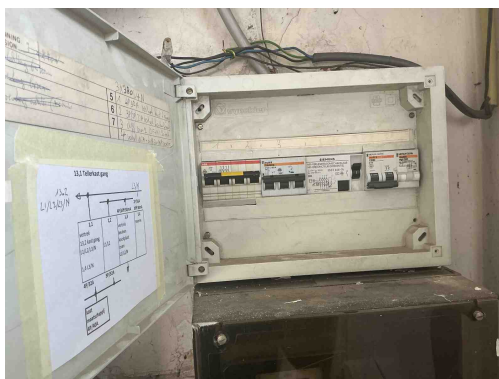
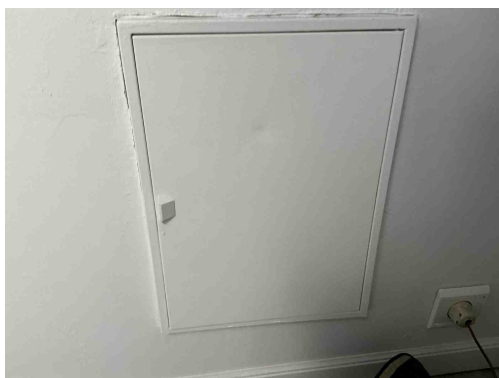
**B17** - De voedingsspanning is niet op elk bord vermeld (Boek 1: 3.1.3.3).  
*Opmerking: Oa bord 1,2,3,4,....*

**B18** - Het volgnummer is niet op elk bord vermeld (Boek 1: 3.1.3.3).  
*Opmerking: Oa bord 1,2,3,4,....*

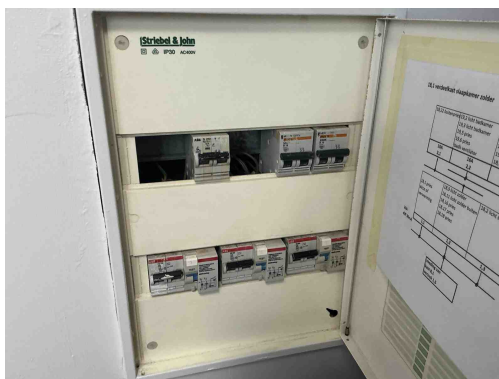
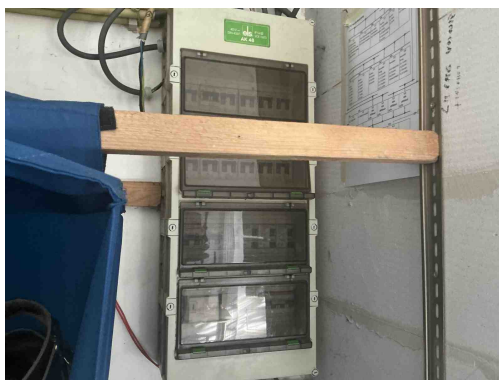
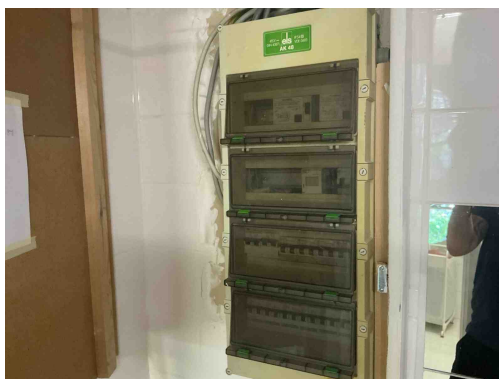
**B17** - De voedingsspanning is niet op elk bord vermeld (Boek 1: 3.1.3.3).  
*Opmerking: Oa bord 1,2,3,4,....*

**B18** - Het volgnummer is niet op elk bord vermeld (Boek 1: 3.1.3.3).  
*Opmerking: Oa bord 1,2,3,4,....*

**B06** - Het elektrisch verdeelbord heeft niet de minimale beschermingsgraad IPXX-B in een gewone ruimte (Boek 1: 4.2.2.3).  
*Opmerking: Oa bord 2,3,4,...*

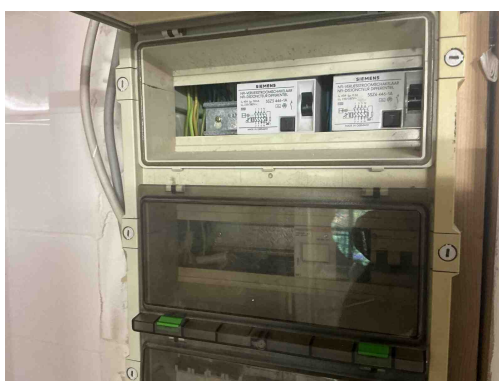
**B06** - Het elektrisch verdeelbord heeft niet de minimale beschermingsgraad IPXX-B in een gewone ruimte (Boek 1: 4.2.2.3).  
*Opmerking: Oa bord 2,3,4,....*

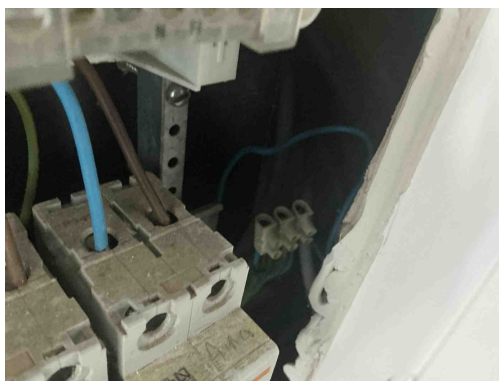
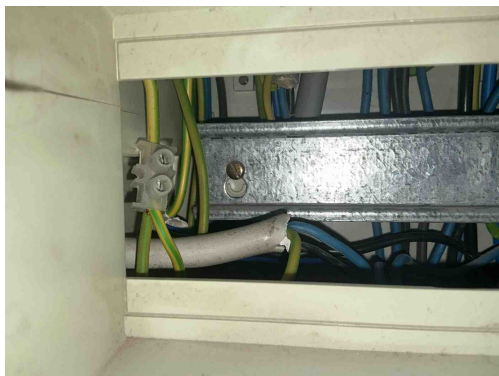
**C35** - Er zijn doorverbindingen gemaakt met lusterklemmen; er kon niet aangetoond worden dat deze klemmen geschikt zijn voor de aanwezige spanning, stroom en draadsectie en dat ze "CE" zijn (Boek 1: 1.4.2.1.).

*Opmerking: Oa bord 3 en 4*

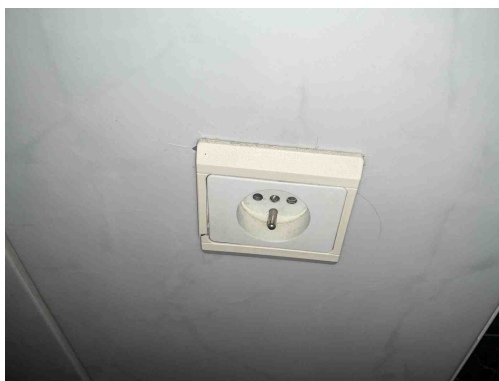
**T09** - Bepaalde contactdozen en/of schakelaars zijn beschadigd (Boek 1: 1.4.1.3).  
*Opmerking: Oa slaapkamer*

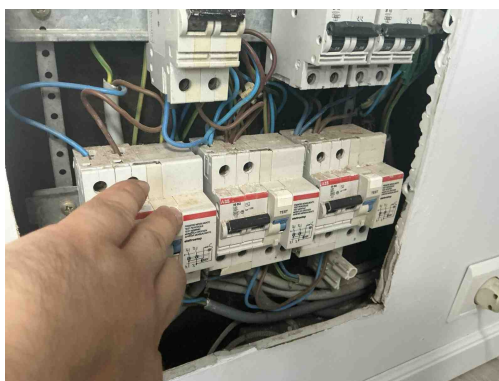
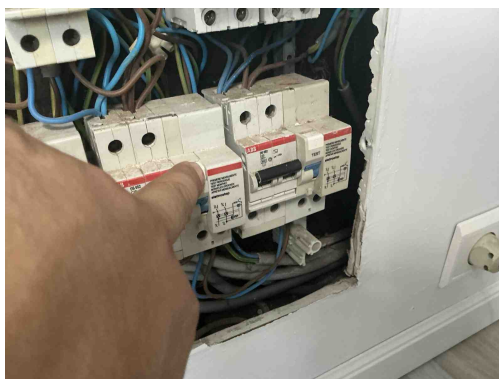
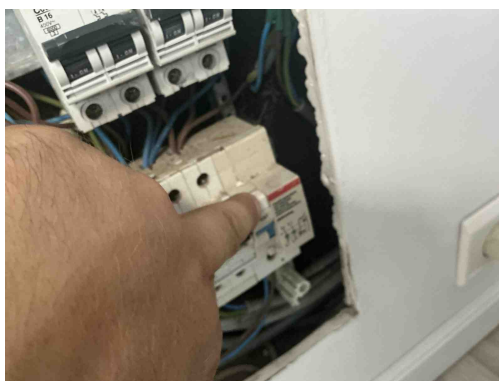
**D01** - De differentieelstroominrichting schakelt niet uit na indrukken van de testknop (Boek 1: 5.3.5.3).  
*Opmerking: Oa in bord 4*

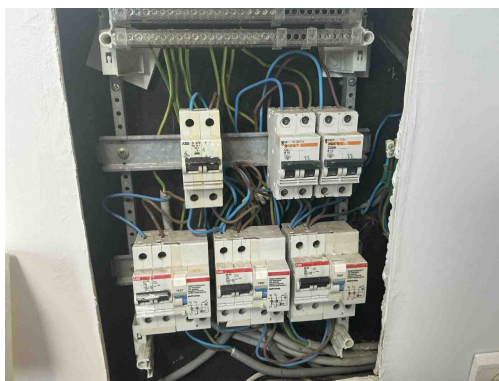
**B28** - Het elektrisch verdeelbord in een huishoudelijke ruimte is niet voorzien van een achterwand (Boek 1: 5.3.5.1).  
*Opmerking: Oa bord 4*

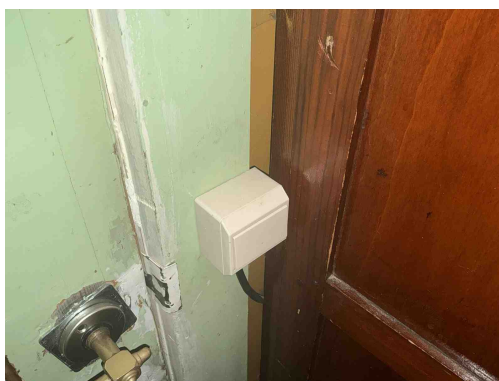
**T13** - Opbouwcontactdozen en/of -schakelaars zonder achterplaatje mogen niet rechtstreeks op een brandbare ondergrond bevestigd worden (Boek 1: 4.3.3.5).  
*Opmerking: Oa garage*

**C38** - Het gebruikte kabeltype (snoerkabel) voldoet niet aan de specificaties die van toepassing zijn op voedingsleidingen voor vaste installatie (Boek 1: 1.4.2.1, 5.2.6.2).  
*Opmerking: Oa badkamer en garage*

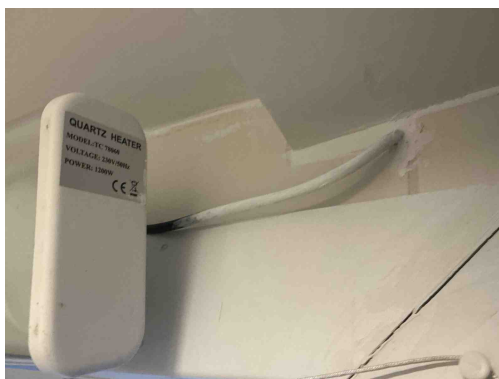
**C38** - Het gebruikte kabeltype (snoerkabel) voldoet niet aan de specificaties die van toepassing zijn op voedingsleidingen voor vaste installatie (Boek 1: 1.4.2.1, 5.2.6.2).

*Opmerking: Oa badkamer en garage*
