**Verslag huishoudelijke elektrische installatie op laagspanning en zeer lage spanning****Algemeen:**

| Referentie: <b>011-20260812-03</b> | Datum controle: <b>12/08/2026</b> |

| Adres installatie: <b>Zavelstraat 19, 2800 - Mechelen</b> | Nummer teller(s): <b>1SAG3100176788</b> |

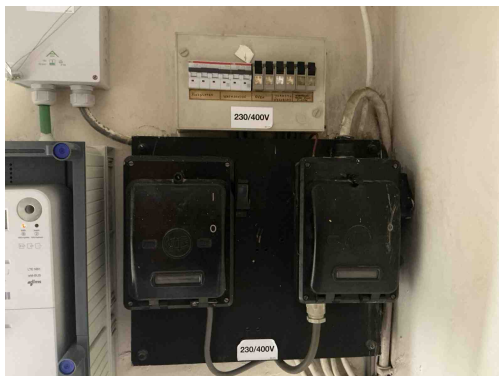
**B17** - De voedingsspanning is niet op elk bord vermeld (Boek 1: 3.1.3.3).

*Opmerking: Oa alle borden*

**B26** - Het elektrisch bord kon niet gedemonteerd worden (Boek 1: 5.3.5.1).

*Opmerking: Oa bord 2 en 3*

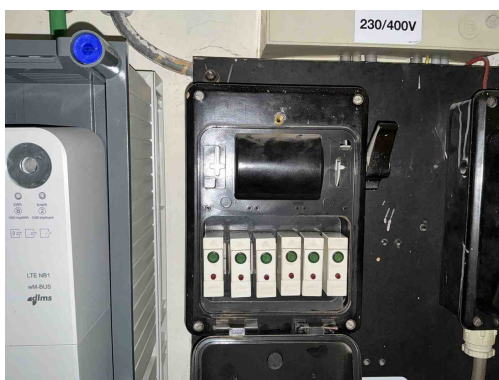
**B04** - De aanduiding van de kringen, klemmen en/of schakelapparatuur ontbreekt, is onjuist of is onvolledig (Boek 1: 3.1.3.1/5.1.6.1).

*Opmerking: Oa bord 2 en 3*

**B30** - De houder van de beveiliging in een huishoudelijke ruimte is niet voorzien van aangepaste kalibreerelementen (Boek 1: 5.3.5.5).

**D08** - De nodige markeringen op de beveiligingstoestellen ontbreken of zijn onleesbaar (Boek 1: 5.3.5.5).

*Opmerking: Oa bord 2 en 3 en 1*

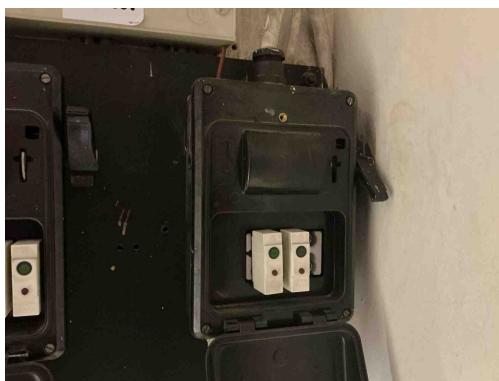
**B04** - De aanduiding van de kringen, klemmen en/of schakelapparatuur ontbreekt, is onjuist of is onvolledig (Boek 1: 3.1.3.1/5.1.6.1).

*Opmerking: Oa bord 2 en 3*

**B30** - De houder van de beveiliging in een huishoudelijke ruimte is niet voorzien van aangepaste kalibreerelementen (Boek1: 5.3.5.5).

**B06** - Het elektrisch verdeelbord heeft niet de minimale beschermingsgraad IPXX-B in een gewone ruimte (Boek 1: 4.2.2.3).

*Opmerking: Oa bord 3*

**D08** - De nodige markeringen op de beveiligingstoestellen ontbreken of zijn onleesbaar (Boek 1: 5.3.5.5).

*Opmerking: Oa bord 2 en 3 en 1*

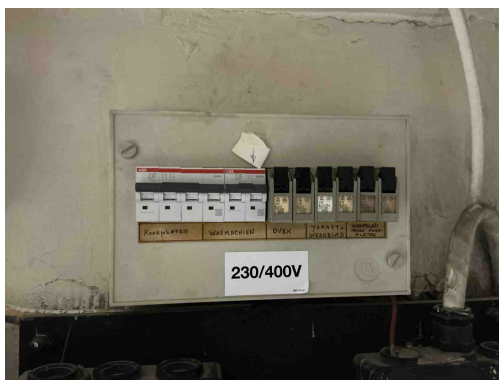
**B29** - Het elektrisch verdeelbord in een huishoudelijke ruimte is niet voorzien van een deur (Boek1: 5.3.5.1).

*Opmerking: Oa bord 1*

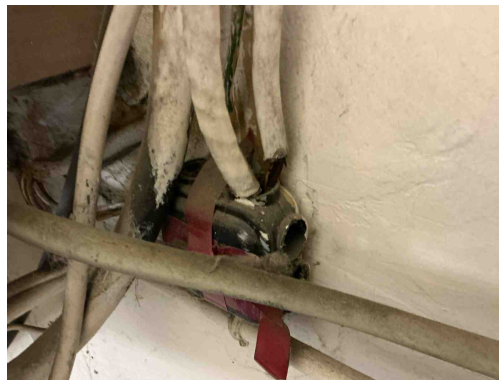
**C21** - Het gebruik van geleiders van het type VOB, zonder bijkomende afscherming is niet toegestaan (Boek 1: 5.2.9.6).  
*Opmerking: Oa aan borden, kelder*

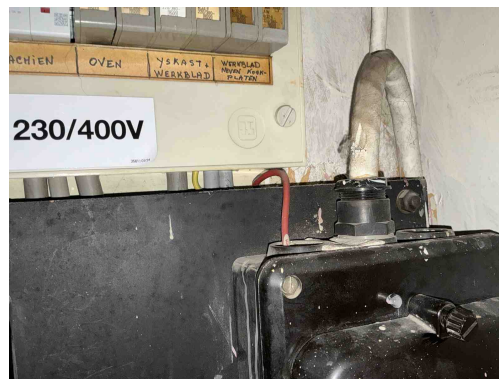
**C21** - Het gebruik van geleiders van het type VOB, zonder bijkomende afscherming is niet toegestaan (Boek 1: 5.2.9.6).  
*Opmerking: Oa aan borden, kelder*

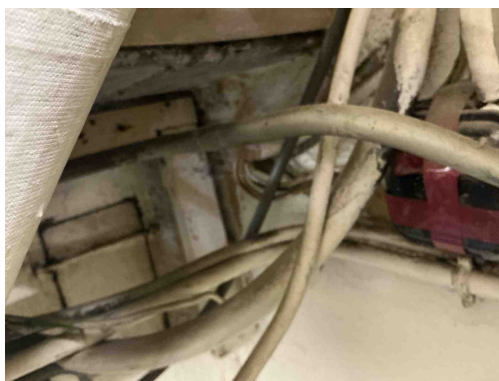
**C21** - Het gebruik van geleiders van het type VOB, zonder bijkomende afscherming is niet toegestaan (Boek 1: 5.2.9.6).  
*Opmerking: Oa aan borden, kelder*

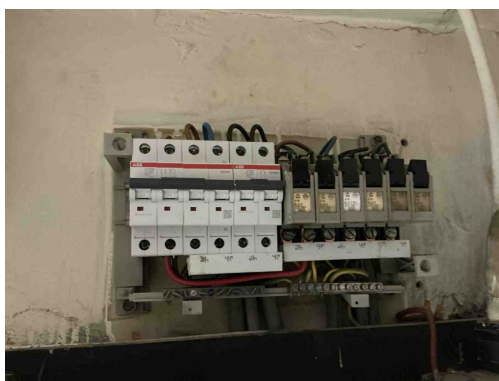
**B28** - Het elektrisch verdeelbord in een huishoudelijke ruimte is niet voorzien van een achterwand (Boek 1: 5.3.5.1).  
*Opmerking: Oa bord 1*

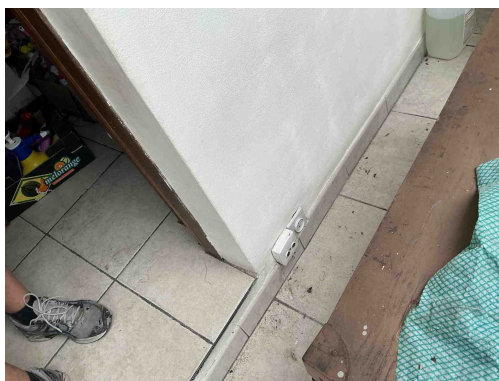
**T11** - De contactdozen waarvan de toegekende stroomsterkte maximaal 16A en de toegekende spanning maximaal 250V bedraagt en niet bedoeld zijn voor de voeding van een of meerdere verbruikstoestellen voor een specifiek doel en niet geplaatst zijn in of op schakel- en verdeelborden, beschikken niet of IPXX-D (incl. gemeenschappelijke delen residentieel geheel) (Boek 1: 4.2.2.3/5.3.5.2).

*Opmerking: Oa kelder, veranda, woonkamer, ..*

**A20** - Er bevindt zich een contactdoos zonder beschermingsgeleider in de elektrische installatie. Deze is niet geplaatst achter een differentieelstroombeschermingsinrichting met grote (max. 30mA) of zeer grote (max. 10mA) gevoeligheid.

*Opmerking: Oa veranda, woonkamer, slaapkamers, ...*

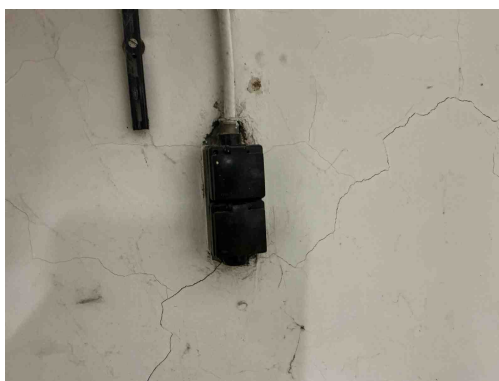
**T11** - De contactdozen waarvan de toegekende stroomsterkte maximaal 16A en de toegekende spanning maximaal 250V bedraagt en niet bedoeld zijn voor de voeding van een of meerdere verbruikstoestellen voor een specifiek doel en niet geplaatst zijn in of op schakel- en verdeelborden, beschikken niet of IPXX-D (incl. gemeenschappelijke delen residentieel geheel) (Boek 1: 4.2.2.3/5.3.5.2).

*Opmerking: Oa kelder, veranda, woonkamer, ..*

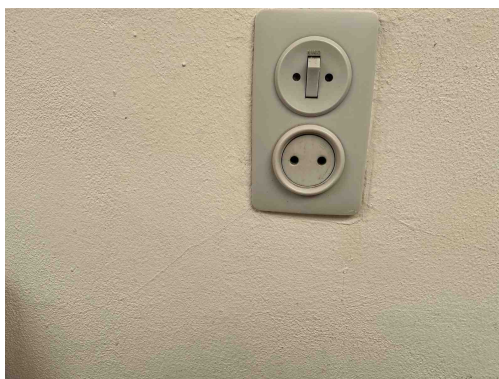
**T11** - De contactdozen waarvan de toegekende stroomsterkte maximaal 16A en de toegekende spanning maximaal 250V bedraagt en niet bedoeld zijn voor de voeding van een of meerdere verbruikstoestellen voor een specifiek doel en niet geplaatst zijn in of op schakel- en verdeelborden, beschikken niet of IPXX-D (incl. gemeenschappelijke delen residentieel geheel) (Boek 1: 4.2.2.3/5.3.5.2).

*Opmerking: Oa kelder, veranda, woonkamer, ..*

**A20** - Er bevindt zich een contactdoos zonder beschermingsgeleider in de elektrische installatie. Deze is niet geplaatst achter een differentieelstroombeschermingsinrichting met grote (max. 30mA) of zeer grote (max. 10mA) gevoeligheid.

*Opmerking: Oa veranda, woonkamer, slaapkamers, ...*

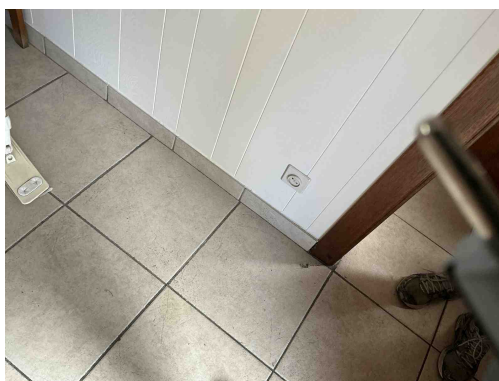
**T11** - De contactdozen waarvan de toegekende stroomsterkte maximaal 16A en de toegekende spanning maximaal 250V bedraagt en niet bedoeld zijn voor de voeding van een of meerdere verbruikstoestellen voor een specifiek doel en niet geplaatst zijn in of op schakel- en verdeelborden, beschikken niet of IPXX-D (incl. gemeenschappelijke delen residentieel geheel) (Boek 1: 4.2.2.3/5.3.5.2).

*Opmerking: Oa kelder, veranda, woonkamer, ..*

**A20** - Er bevindt zich een contactdoos zonder beschermingsgeleider in de elektrische installatie. Deze is niet geplaatst achter een differentieelstroombeschermingsinrichting met grote (max. 30mA) of zeer grote (max. 10mA) gevoeligheid.

*Opmerking: Oa veranda, woonkamer, slaapkamers, ...*

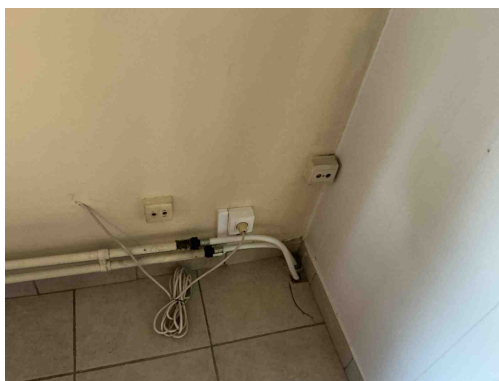
**A16** - Er is geen continuïteit van de beschermingsgeleider van de contactdoos (Boek 1: 5.4.3.4).  
*Opmerking: Oa keuken , woonkamer*

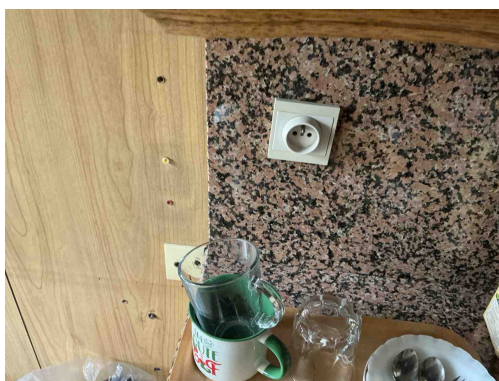
**A16** - Er is geen continuïteit van de beschermingsgeleider van de contactdoos (Boek 1: 5.4.3.4).  
*Opmerking: Oa keuken , woonkamer*

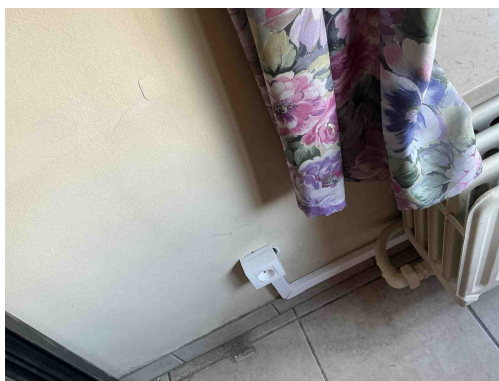
**A16** - Er is geen continuïteit van de beschermingsgeleider van de contactdoos (Boek 1: 5.4.3.4).  
*Opmerking: Oa keuken , woonkamer*

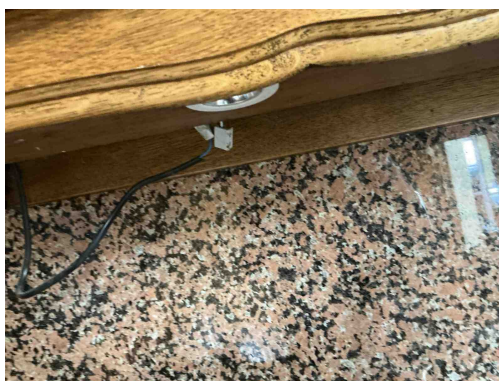
**C26** - De verbindingen zijn niet gebeurd in borden, in aftakdozen, aan de klemmen van contactdozen, schakelaars of in de verlichtingstoestellen (Boek 1: 5.2.6.1).  
*Opmerking: Oa keuken*

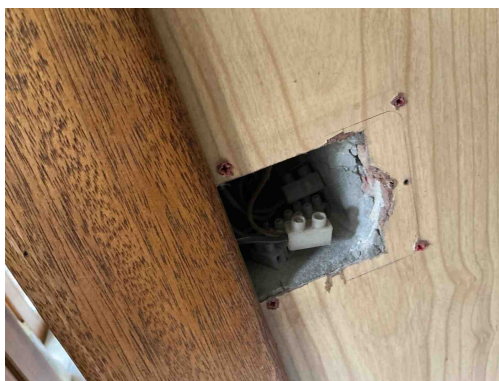
**C35** - Er zijn doorverbindingen gemaakt met lusterklemmen; er kon niet aangetoond worden dat deze klemmen geschikt zijn voor de aanwezige spanning, stroom en draadsectie en dat ze "CE" zijn (Boek 1: 1.4.2.1.).

*Opmerking: Oa keuken , garage*

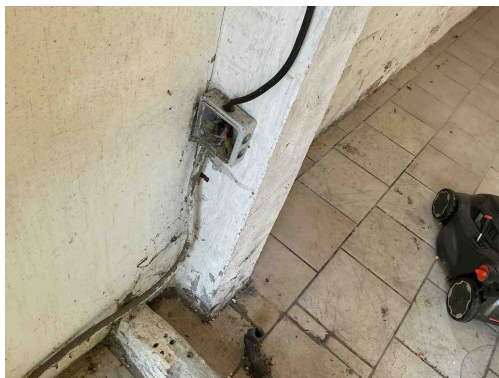
**C35** - Er zijn doorverbindingen gemaakt met lusterklemmen; er kon niet aangetoond worden dat deze klemmen geschikt zijn voor de aanwezige spanning, stroom en draadsectie en dat ze "CE" zijn (Boek 1: 1.4.2.1.).

*Opmerking: Oa keuken , garage*

**C38** - Het gebruikte kabeltype (snoerkabel) voldoet niet aan de specificaties die van toepassing zijn op voedingsleidingen voor vaste installatie (Boek 1: 1.4.2.1, 5.2.6.2).

*Opmerking: Oa slaapkamer , garage*

**C30** - De deksels van de aftakdoos/aftakdozen ontbreken (Boek 1: 4.2.2.1, 5.2.6.1).

*Opmerking: Oa garage*

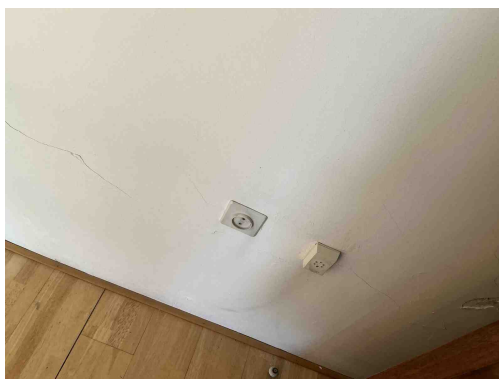
**A20** - Er bevindt zich een contactdoos zonder beschermingsgeleider in de elektrische installatie. Deze is niet geplaatst achter een differentieelstroombeschermingsinrichting met grote (max. 30mA) of zeer grote (max. 10mA) gevoeligheid.

*Opmerking: Oa veranda , woonkamer , slaapkamers, ...*

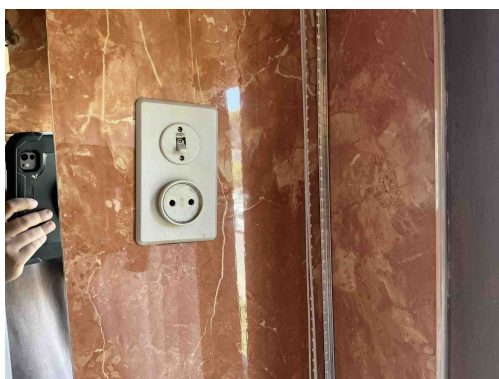
**A20** - Er bevindt zich een contactdoos zonder beschermingsgeleider in de elektrische installatie. Deze is niet geplaatst achter een differentieelstroombeschermingsinrichting met grote (max. 30mA) of zeer grote (max. 10mA) gevoeligheid.

*Opmerking: Oa veranda , woonkamer , slaapkamers, ...*

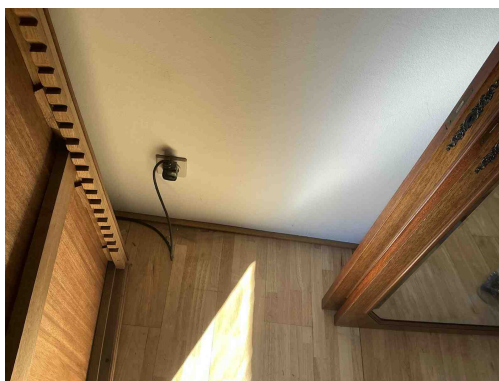
**A20** - Er bevindt zich een contactdoos zonder beschermingsgeleider in de elektrische installatie. Deze is niet geplaatst achter een differentieelstroombeschermingsinrichting met grote (max. 30mA) of zeer grote (max. 10mA) gevoeligheid.

*Opmerking: Oa veranda , woonkamer , slaapkamers, ...*

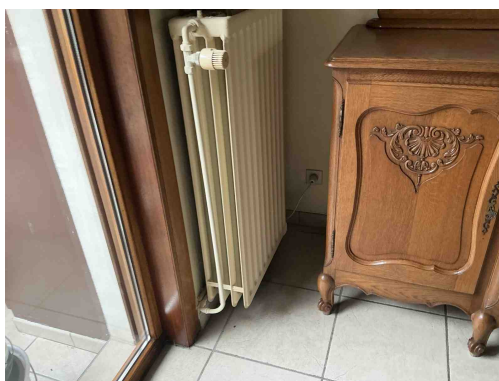
**A20** - Er bevindt zich een contactdoos zonder beschermingsgeleider in de elektrische installatie. Deze is niet geplaatst achter een differentieelstroombeschermingsinrichting met grote (max. 30mA) of zeer grote (max. 10mA) gevoeligheid.

*Opmerking: Oa veranda , woonkamer , slaapkamers, ...*

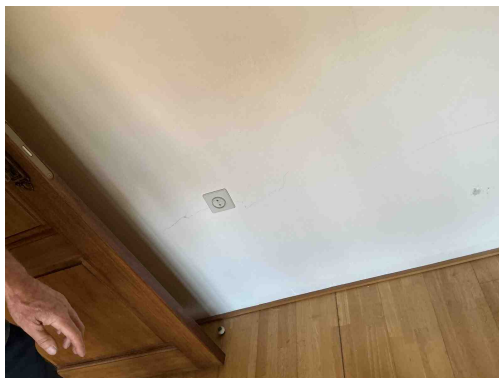
**A20** - Er bevindt zich een contactdoos zonder beschermingsgeleider in de elektrische installatie. Deze is niet geplaatst achter een differentieelstroombeschermingsinrichting met grote (max. 30mA) of zeer grote (max. 10mA) gevoeligheid.

*Opmerking: Oa veranda , woonkamer , slaapkamers, ...*

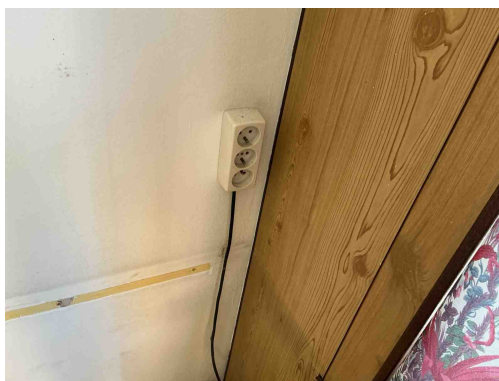
Elektrisch materieel niet geschikt voor de gebruikte toepassing.  
*Opmerking: Oa slaapkamer*

**C38** - Het gebruikte kabeltype (snoerkabel) voldoet niet aan de specificaties die van toepassing zijn op voedingsleidingen voor vaste installatie (Boek 1: 1.4.2.1, 5.2.6.2).  
*Opmerking: Oa slaapkamer , garage*

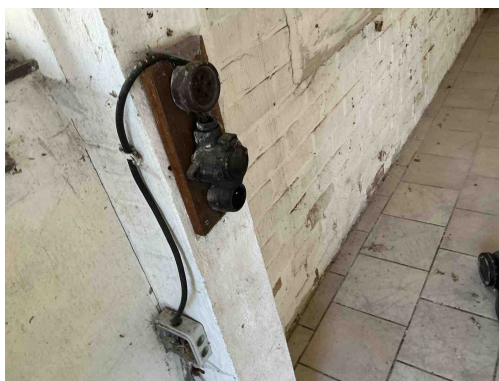
**T13** - Opbouwcontactdozen en/of -schakelaars zonder achterplaatje mogen niet rechtstreeks op een brandbare ondergrond bevestigd worden (Boek 1: 4.3.3.5).  
*Opmerking: Oa garage*
