**Verslag huishoudelijke elektrische installatie op laagspanning en zeer lage spanning****Algemeen:**

| Referentie: <b>004-20260820-03</b> | Datum controle: <b>20/08/2026</b> |

| Adres installatie: <b>Demerbroekstraat 33, 3118 - Rotselaar</b> | Nummer teller(s): <b>1sag3100029182</b> |

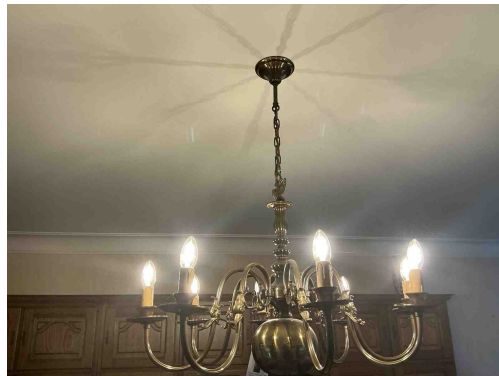
**A12** - Het toestel van de klasse I is niet met de beschermingsgeleider verbonden (Boek 1: 5.4.3.6).  
*Opmerking: Oa living*

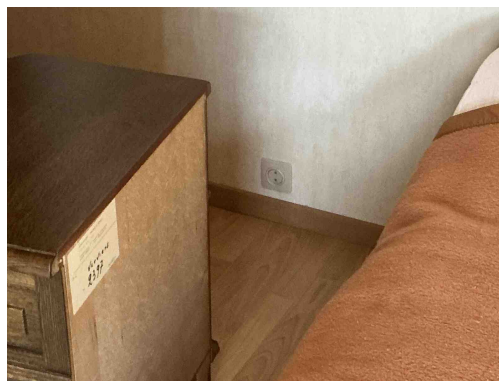
**A20** - Er bevindt zich een contactdoos zonder beschermingsgeleider in de elektrische installatie. Deze is niet geplaatst achter een differentieelstroombeschermingsinrichting met grote (max. 30mA) of zeer grote (max. 10mA) gevoeligheid.  
*Opmerking: Oa living, keuken, slaapkamer 1,2,3,...*

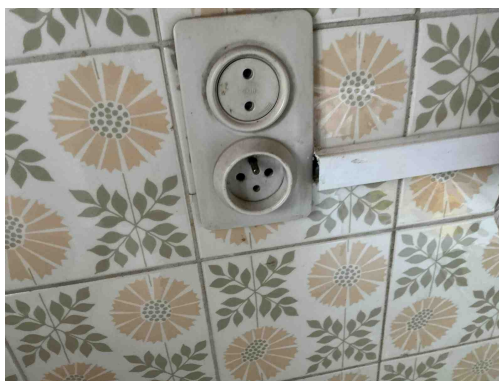
**A20** - Er bevindt zich een contactdoos zonder beschermingsgeleider in de elektrische installatie. Deze is niet geplaatst achter een differentieelstroombeschermingsinrichting met grote (max. 30mA) of zeer grote (max. 10mA) gevoeligheid.

*Opmerking: Oa living, keuken, slaapkamer 1,2,3,...*

**T11** - De contactdozen waarvan de toegekende stroomsterkte maximaal 16A en de toegekende spanning maximaal 250V bedraagt en niet bedoeld zijn voor de voeding van een of meerdere verbruikstoestellen voor een specifiek doel en niet geplaatst zijn in of op schakel- en verdeelborden, beschikken niet of IPXX-D (incl. gemeenschappelijke delen residentieel geheel) (Boek 1: 4.2.2.3/5.3.5.2).

*Opmerking: Oa keuken, hal*

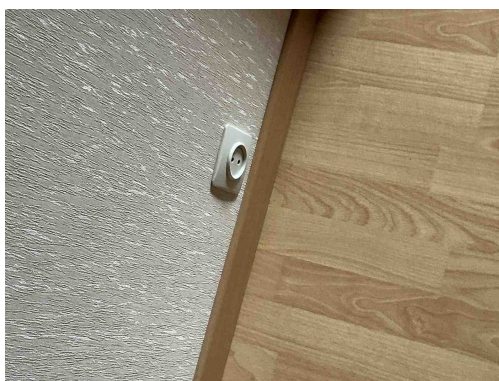
**A20** - Er bevindt zich een contactdoos zonder beschermingsgeleider in de elektrische installatie. Deze is niet geplaatst achter een differentieelstroombeschermingsinrichting met grote (max. 30mA) of zeer grote (max. 10mA) gevoeligheid.

*Opmerking: Oa living, keuken, slaapkamer 1,2,3,...*

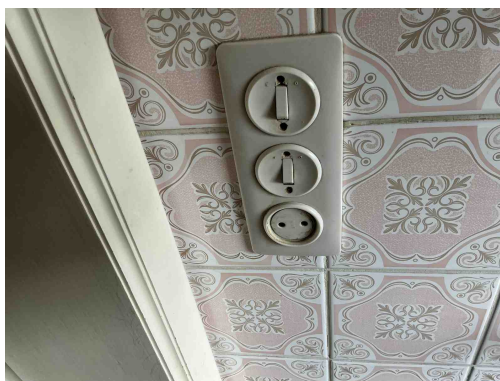
**A20** - Er bevindt zich een contactdoos zonder beschermingsgeleider in de elektrische installatie. Deze is niet geplaatst achter een differentieelstroombeschermingsinrichting met grote (max. 30mA) of zeer grote (max. 10mA) gevoeligheid.

*Opmerking: Oa living, keuken, slaapkamer 1,2,3,...*

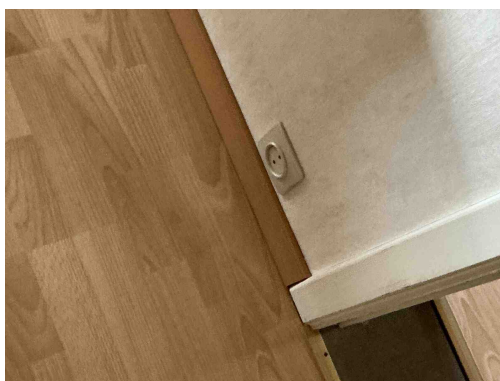
**A20** - Er bevindt zich een contactdoos zonder beschermingsgeleider in de elektrische installatie. Deze is niet geplaatst achter een differentieelstroombeschermingsinrichting met grote (max. 30mA) of zeer grote (max. 10mA) gevoeligheid.

*Opmerking: Oa living, keuken, slaapkamer 1,2,3,...*

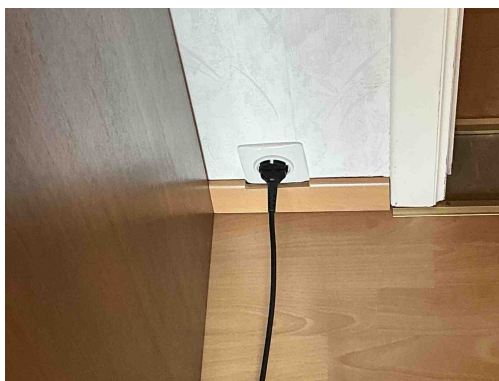
**A20** - Er bevindt zich een contactdoos zonder beschermingsgeleider in de elektrische installatie. Deze is niet geplaatst achter een differentieelstroombeschermingsinrichting met grote (max. 30mA) of zeer grote (max. 10mA) gevoeligheid.

*Opmerking: Oa living, keuken, slaapkamer 1,2,3,...*

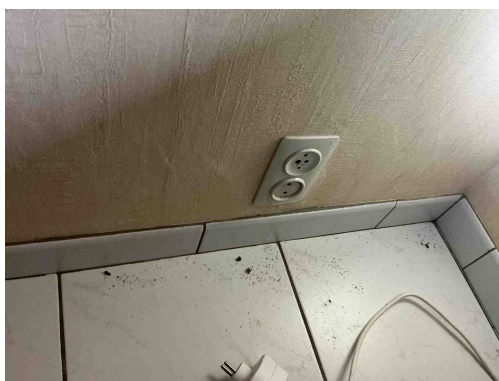
**A20** - Er bevindt zich een contactdoos zonder beschermingsgeleider in de elektrische installatie. Deze is niet geplaatst achter een differentieelstroombeschermingsinrichting met grote (max. 30mA) of zeer grote (max. 10mA) gevoeligheid.

*Opmerking: Oa living, keuken, slaapkamer 1,2,3,...*

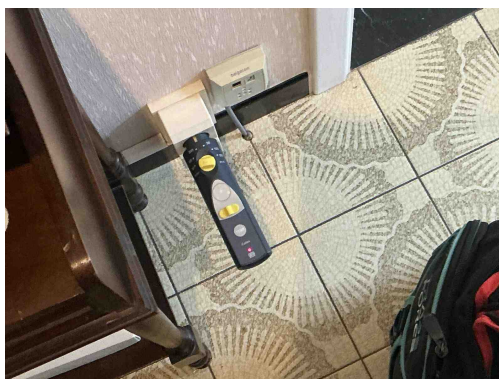
**A16** - Er is geen continuïteit van de beschermingsgeleider van de contactdoos (Boek 1: 5.4.3.4).

*Opmerking: Oa hal*

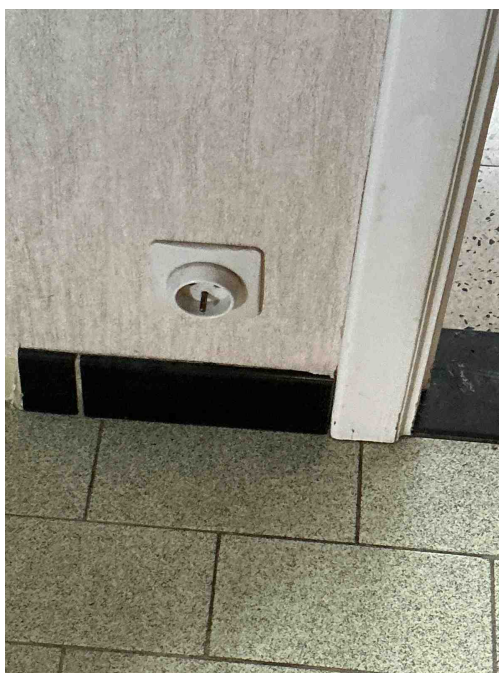
**T11** - De contactdozen waarvan de toegekende stroomsterkte maximaal 16A en de toegekende spanning maximaal 250V bedraagt en niet bedoeld zijn voor de voeding van een of meerdere verbruikstoestellen voor een specifiek doel en niet geplaatst zijn in of op schakel- en verdeelborden, beschikken niet of IPXX-D (incl. gemeenschappelijke delen residentieel geheel) (Boek 1: 4.2.2.3/5.3.5.2).

*Opmerking: Oa keuken, hal*

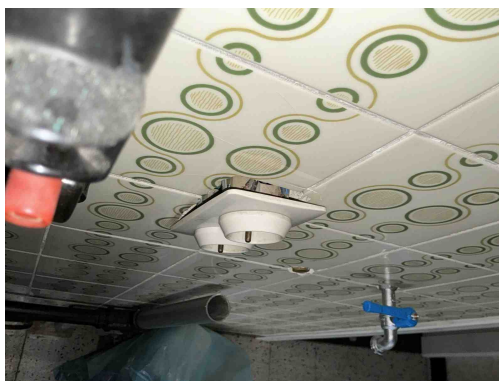
**T23** - Het elektrisch materiaal is beschadigd. (Boek 1: 1.4.1.3).  
*Opmerking: Oa inkomhal*

**T10** - Bepaalde contactdozen en/of schakelaars zijn niet degelijk bevestigd (Boek 1: 1.4.1.3).  
*Opmerking: Oa inkomhal*

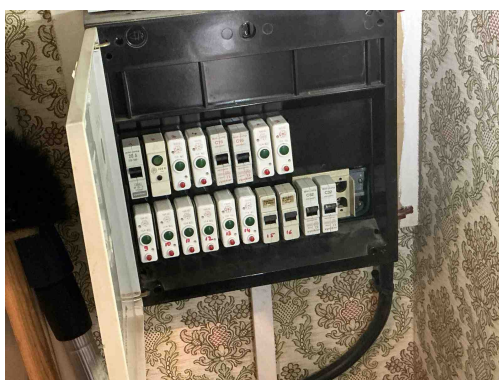
**B06** - Het elektrisch verdeelbord heeft niet de minimale beschermingsgraad IPXX-B in een gewone ruimte (Boek 1: 4.2.2.3).  
*Opmerking: Oa bord 1*

**D08** - De nodige markeringen op de beveiligingstoestellen ontbreken of zijn onleesbaar (Boek 1: 5.3.5.5).  
*Opmerking: Oa bord 1*

**B26** - Het elektrisch bord kon niet gedemonteerd worden (Boek 1: 5.3.5.1).  
*Opmerking: Oa bord 1*

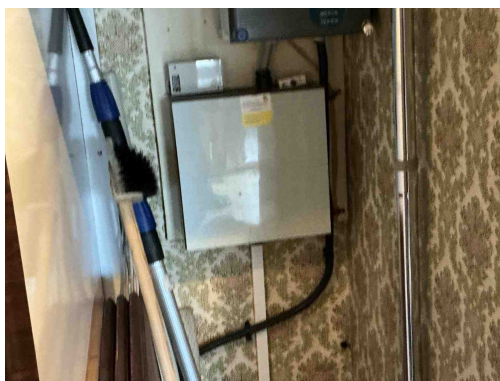
**B17** - De voedingsspanning is niet op elk bord vermeld (Boek 1: 3.1.3.3).  
*Opmerking: Oa bord 1*

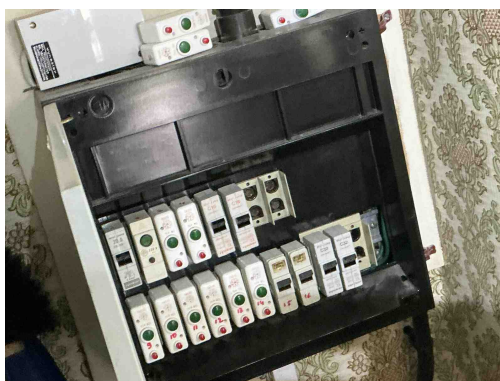
**B30** - De houder van de beveiliging in een huishoudelijke ruimte is niet voorzien van aangepaste kalibreerelementen (Boek1: 5.3.5.5).  
*Opmerking: Oa bord 1*
