**Verslag huishoudelijke elektrische installatie op laagspanning en zeer lage spanning****Algemeen:**

| Referentie: <b>008-20260827-02</b> | Datum controle: <b>27/08/2026</b> |

| Adres installatie: | <b>Hoeledensebaan 102, 3471 - Hoeleden</b> | Nummer teller(s): | <b>35093870</b> |

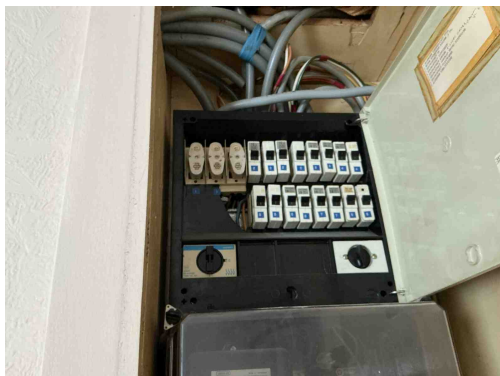
**B17** - De voedingsspanning is niet op elk bord vermeld (Boek 1: 3.1.3.3).  
*Opmerking: Oa bord 1*

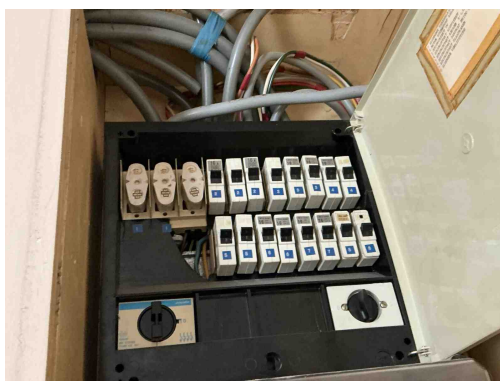
**D08** - De nodige markeringen op de beveiligingstoestellen ontbreken of zijn onleesbaar (Boek 1: 5.3.5.5).  
*Opmerking: Oa bord 1*

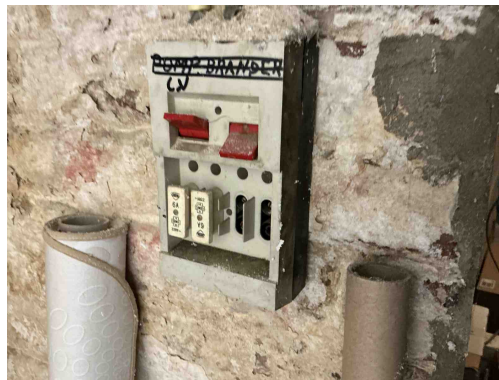
**B30** - De houder van de beveiliging in een huishoudelijke ruimte is niet voorzien van aangepaste kalibreerelementen (Boek1: 5.3.5.5).

*Opmerking: Oa bord 1, bord ketel*

**B06** - Het elektrisch verdeelbord heeft niet de minimale beschermingsgraad IPXX-B in een gewone ruimte (Boek 1: 4.2.2.3).

**B29** - Het elektrisch verdeelbord in een huishoudelijke ruimte is niet voorzien van een deur (Boek1: 5.3.5.1).

*Opmerking: Oa bord ketel*

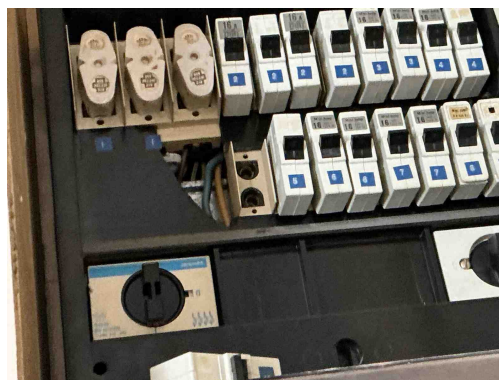
**B30** - De houder van de beveiliging in een huishoudelijke ruimte is niet voorzien van aangepaste kalibreerelementen (Boek1: 5.3.5.5).

*Opmerking: Oa bord 1, bord ketel*

**T23** - Het elektrisch materiaal is beschadigd. (Boek 1: 1.4.1.3).

*Opmerking: Oa bord 1*

**B06** - Het elektrisch verdeelbord heeft niet de minimale beschermingsgraad IPXX-B in een gewone ruimte (Boek 1: 4.2.2.3).

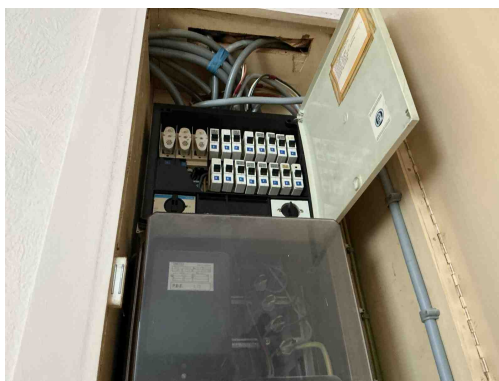
**B26** - Het elektrisch bord kon niet gedemonteerd worden (Boek 1: 5.3.5.1).  
*Opmerking: Oa bord 1 zeer hoog geplaatst*

| <b>INFO</b> | Isolatiemeting niet mogelijk wegens bord niet demonteerbaar |

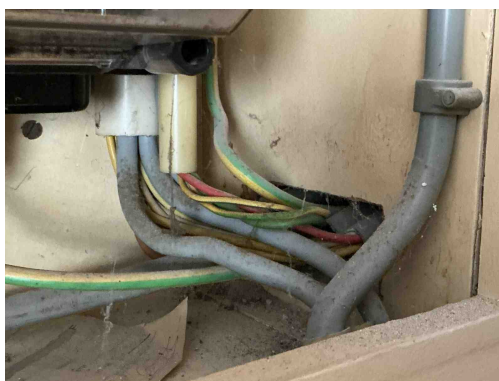
**C21** - Het gebruik van geleiders van het type VOB, zonder bijkomende afscherming is niet toegestaan (Boek 1: 5.2.9.6).  
*Opmerking: Oa naast bord 1, gang,*

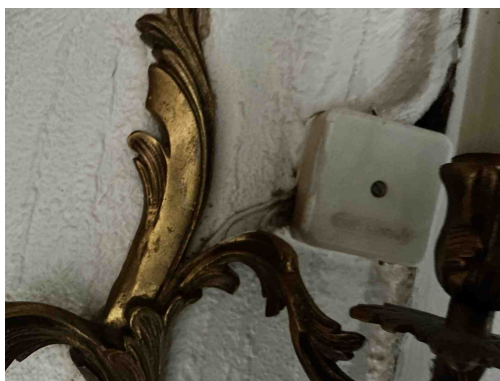
**C21** - Het gebruik van geleiders van het type VOB, zonder bijkomende afscherming is niet toegestaan (Boek 1: 5.2.9.6).  
*Opmerking: Oa naast bord 1, gang,*

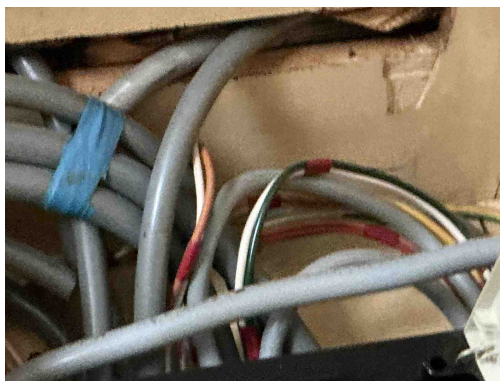
**C21** - Het gebruik van geleiders van het type VOB, zonder bijkomende afscherming is niet toegestaan (Boek 1: 5.2.9.6).  
*Opmerking: Oa naast bord 1, gang,*

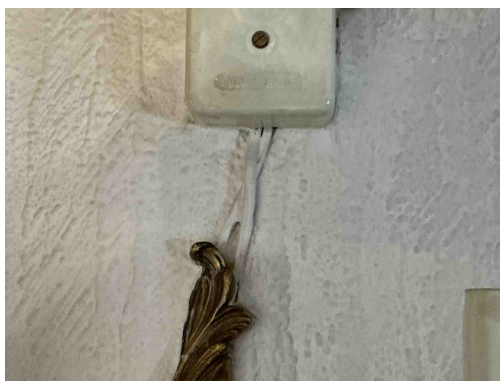
**C21** - Het gebruik van geleiders van het type VOB, zonder bijkomende afscherming is niet toegestaan (Boek 1: 5.2.9.6).  
*Opmerking: Oa naast bord 1, gang,*

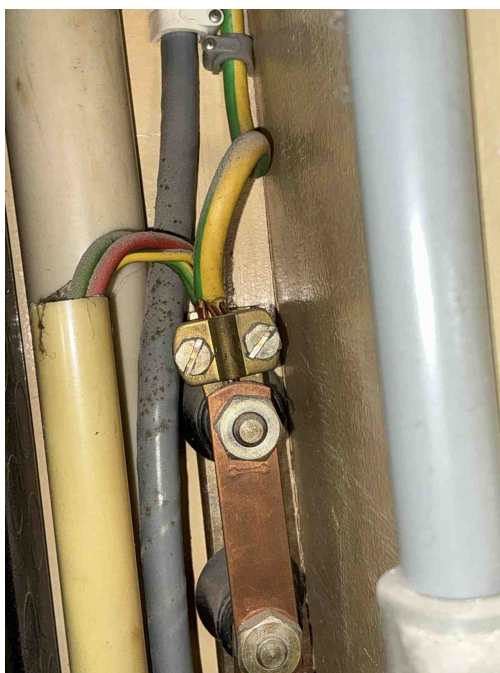
**A09** - De isolatie van de aardgeleider en/of beschermingsgeleider is niet gekenmerkt door de geel / groene kleurencombinatie (Boek 1: 5.4.3.3).  
*Opmerking: Oa aansluiting aardingsonderbreker,*

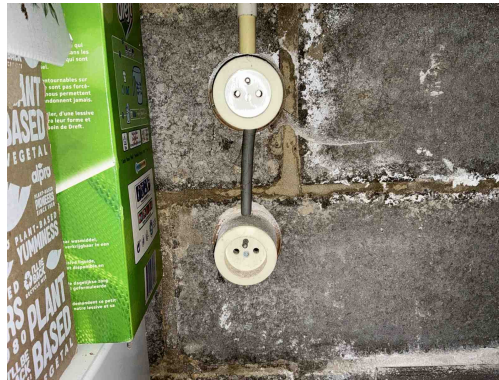
**T11** - De contactdozen waarvan de toegekende stroomsterkte maximaal 16A en de toegekende spanning maximaal 250V bedraagt en niet bedoeld zijn voor de voeding van een of meerdere verbruikstoestellen voor een specifiek doel en niet geplaatst zijn in of op schakel- en verdeelborden, beschikken niet of IPXX-D (incl. gemeenschappelijke delen residentieel geheel) (Boek 1: 4.2.2.3/5.3.5.2).

*Opmerking: Oa eetkamer,keuken, kelder,...*

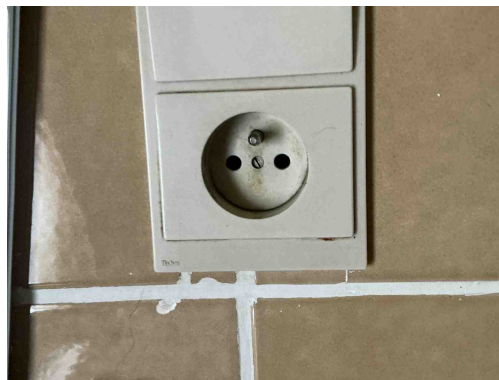
**T11** - De contactdozen waarvan de toegekende stroomsterkte maximaal 16A en de toegekende spanning maximaal 250V bedraagt en niet bedoeld zijn voor de voeding van een of meerdere verbruikstoestellen voor een specifiek doel en niet geplaatst zijn in of op schakel- en verdeelborden, beschikken niet of IPXX-D (incl. gemeenschappelijke delen residentieel geheel) (Boek 1: 4.2.2.3/5.3.5.2).

*Opmerking: Oa eetkamer,keuken, kelder,...*

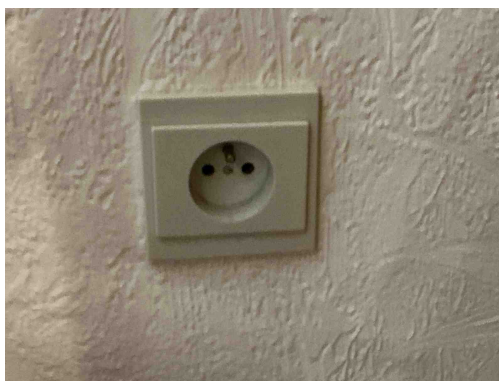
**T11** - De contactdozen waarvan de toegekende stroomsterkte maximaal 16A en de toegekende spanning maximaal 250V bedraagt en niet bedoeld zijn voor de voeding van een of meerdere verbruikstoestellen voor een specifiek doel en niet geplaatst zijn in of op schakel- en verdeelborden, beschikken niet of IPXX-D (incl. gemeenschappelijke delen residentieel geheel) (Boek 1: 4.2.2.3/5.3.5.2).

*Opmerking: Oa eetkamer,keuken, kelder,...*

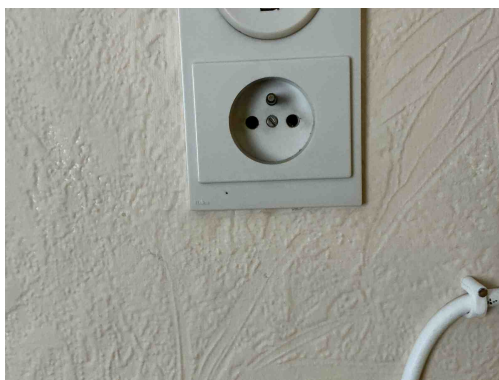
**T11** - De contactdozen waarvan de toegekende stroomsterkte maximaal 16A en de toegekende spanning maximaal 250V bedraagt en niet bedoeld zijn voor de voeding van een of meerdere verbruikstoestellen voor een specifiek doel en niet geplaatst zijn in of op schakel- en verdeelborden, beschikken niet of IPXX-D (incl. gemeenschappelijke delen residentieel geheel) (Boek 1: 4.2.2.3/5.3.5.2).

*Opmerking: Oa eetkamer,keuken, kelder,...*

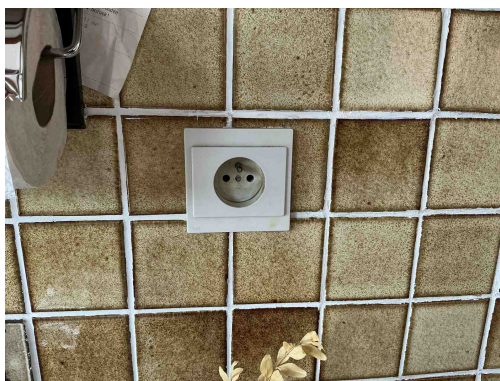
**T11** - De contactdozen waarvan de toegekende stroomsterkte maximaal 16A en de toegekende spanning maximaal 250V bedraagt en niet bedoeld zijn voor de voeding van een of meerdere verbruikstoestellen voor een specifiek doel en niet geplaatst zijn in of op schakel- en verdeelborden, beschikken niet of IPXX-D (incl. gemeenschappelijke delen residentieel geheel) (Boek 1: 4.2.2.3/5.3.5.2).

*Opmerking: Oa eetkamer,keuken, kelder,...*

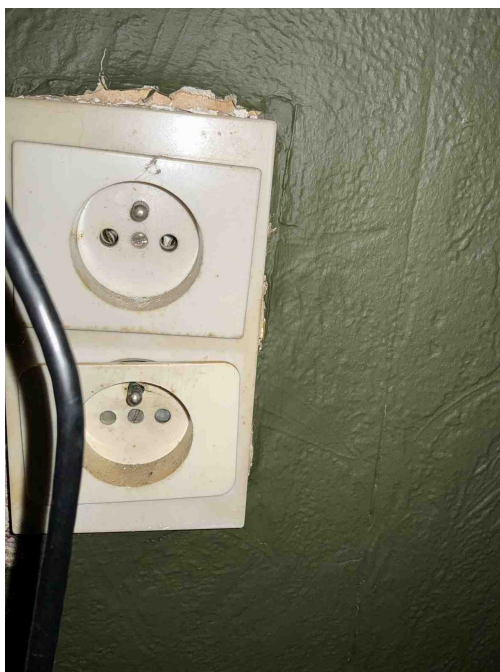
**T11** - De contactdozen waarvan de toegekende stroomsterkte maximaal 16A en de toegekende spanning maximaal 250V bedraagt en niet bedoeld zijn voor de voeding van een of meerdere verbruikstoestellen voor een specifiek doel en niet geplaatst zijn in of op schakel- en verdeelborden, beschikken niet of IPXX-D (incl. gemeenschappelijke delen residentieel geheel) (Boek 1: 4.2.2.3/5.3.5.2).

*Opmerking: Oa eetkamer,keuken, kelder,...*

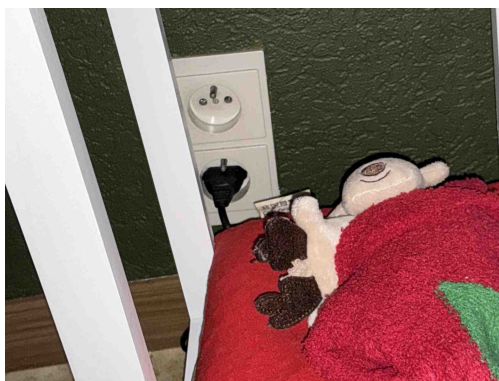
**T11** - De contactdozen waarvan de toegekende stroomsterkte maximaal 16A en de toegekende spanning maximaal 250V bedraagt en niet bedoeld zijn voor de voeding van een of meerdere verbruikstoestellen voor een specifiek doel en niet geplaatst zijn in of op schakel- en verdeelborden, beschikken niet of IPXX-D (incl. gemeenschappelijke delen residentieel geheel) (Boek 1: 4.2.2.3/5.3.5.2).

*Opmerking: Oa eetkamer, keuken, kelder,...*

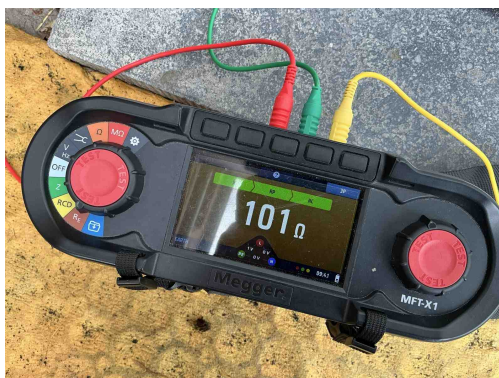
**A05** - De waarde van de spreidingsweerstand van de aardverbinding is te hoog (Boek 1: 5.4.2).

*Opmerking: Oa 101 Ohm*
