**Verslag huishoudelijke elektrische installatie op laagspanning en zeer lage spanning****Algemeen:**

| Referentie: <b>008-20260818-04</b> | Datum controle: <b>18/08/2026</b> |

| Adres installatie: <b>Remerstraat 134, 3130 - Begijnendijk</b> | Nummer teller(s): <b>1SAG3200229559</b> |

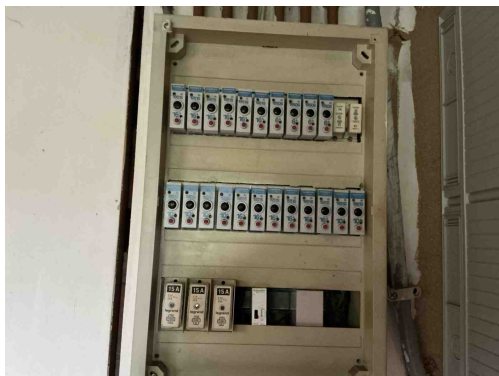
**B29** - Het elektrisch verdeelbord in een huishoudelijke ruimte is niet voorzien van een deur (Boek1: 5.3.5.1).  
*Opmerking: Oa bord 1*

**D08** - De nodige markeringen op de beveiligingstoestellen ontbreken of zijn onleesbaar (Boek 1: 5.3.5.5).  
*Opmerking: Oa bord 1*

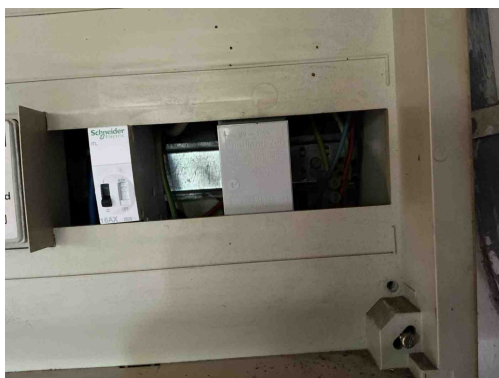
**B06** - Het elektrisch verdeelbord heeft niet de minimale beschermingsgraad IPXX-B in een gewone ruimte (Boek 1: 4.2.2.3).  
*Opmerking: Oa bord 1*

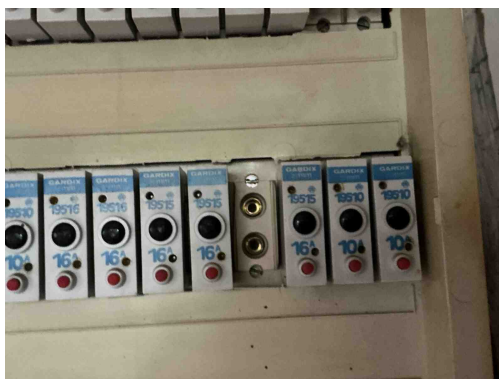
**B30** - De houder van de beveiliging in een huishoudelijke ruimte is niet voorzien van aangepaste kalibreerelementen (Boek1: 5.3.5.5).

*Opmerking: Oa bord 1*

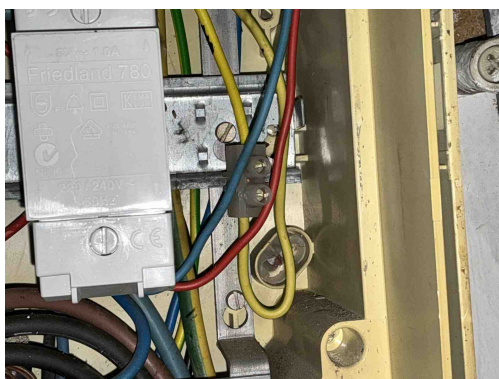
**C35** - Er zijn doorverbindingen gemaakt met lusterklemmen; er kon niet aangetoond worden dat deze klemmen geschikt zijn voor de aanwezige spanning, stroom en draadsectie en dat ze "CE" zijn (Boek 1: 1.4.2.1.).

*Opmerking: Oa bord 1*

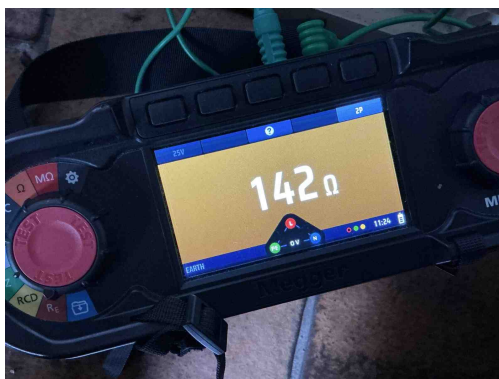
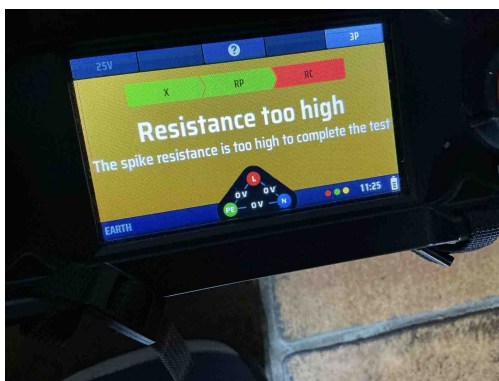
**A05** - De waarde van de spreidingsweerstand van de aardverbinding is te hoog (Boek 1: 5.4.2).  
*Opmerking: Oa 142 Ohm*

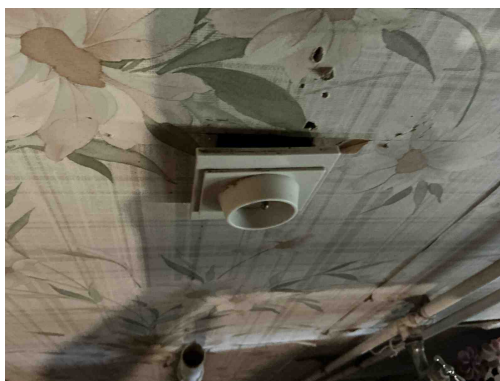
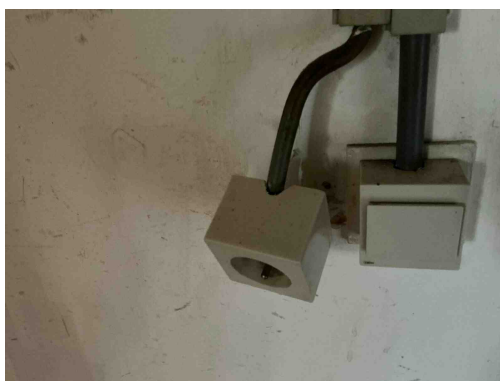
**T10** - Bepaalde contactdozen en/of schakelaars zijn niet degelijk bevestigd (Boek 1: 1.4.1.3).  
*Opmerking: Oa garage, Ketelruimte,*

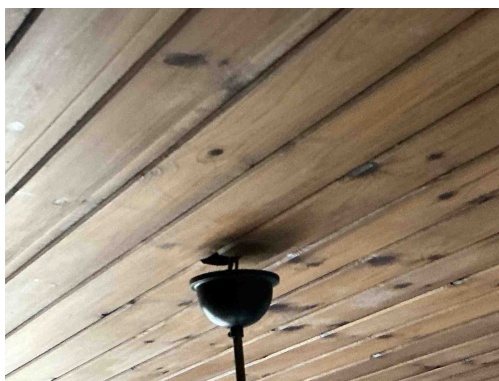
**T21** - Het elektrisch materieel is niet geplaatst volgens de voorschriften van de fabrikant/ regels van goed vakmanschap . (Boek 1: 1.4.1.3)

*Opmerking: Oa bevestiging lamp slaapkamer 1,*

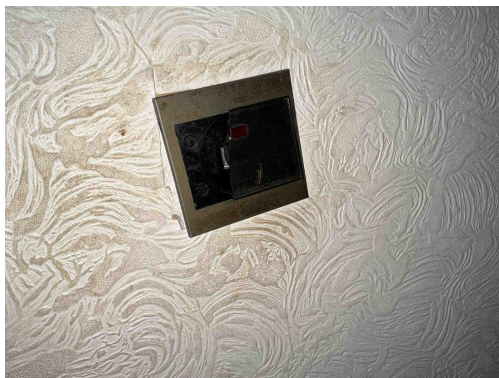
**T09** - Bepaalde contactdozen en/of schakelaars zijn beschadigd (Boek 1: 1.4.1.3).

*Opmerking: Oa gang*

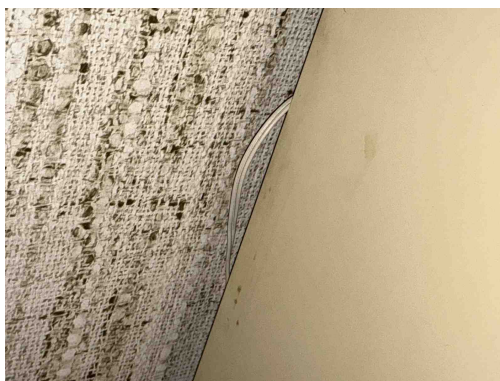
**C27** - Het gebruik van geleiders van het type VTLMB (côte-à-côte) is niet toegestaan (Boek 1: 1.4.2.1).  
*Opmerking: Oa slaapkamer 2*
