**Verslag huishoudelijke elektrische installatie op laagspanning en zeer lage spanning****Algemeen:**

| Referentie: <b>006-20260831-05</b> | Datum controle: <b>31/08/2026</b> |

| Adres installatie: | <b>De Lei 32, 2491 - Balen</b> | Nummer teller(s): | <b>1lgz0469731762</b> |

| <input checked="" type="checkbox"/> 8.4.2 (Controlebezoek van een oude installatie bij verkoop) |

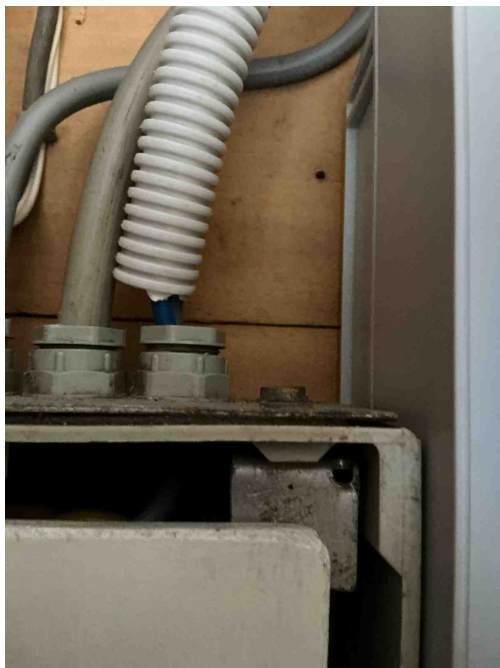
| Aarding | |
|---|---|
| <b>C21</b> | Het gebruik van geleiders van het type VOB, zonder bijkomende afscherming is niet toegestaan (Boek 1: 5.2.9.6).<br><i>Opmerking: O.a. boven bord1</i> |

**C21** - Het gebruik van geleiders van het type VOB, zonder bijkomende afscherming is niet toegestaan (Boek 1: 5.2.9.6).  
*Opmerking: O.a. boven bord1*

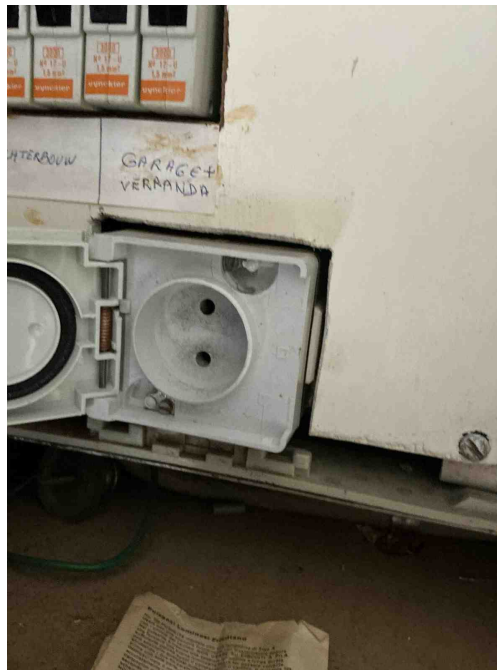
**T11** - De contactdozen waarvan de toegekende stroomsterkte maximaal 16A en de toegekende spanning maximaal 250V bedraagt en niet bedoeld zijn voor de voeding van een of meerdere verbruikstoestellen voor een specifiek doel en niet geplaatst zijn in of op schakel- en verdeelborden, beschikken niet of IPXX-D (incl. gemeenschappelijke delen residentieel geheel) (Boek 1: 4.2.2.3/5.3.5.2).

*Opmerking: O.a. bord1, keuken*

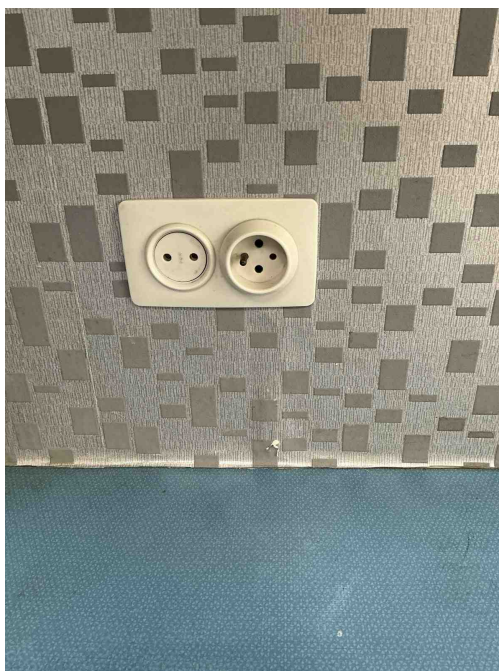
**T11** - De contactdozen waarvan de toegekende stroomsterkte maximaal 16A en de toegekende spanning maximaal 250V bedraagt en niet bedoeld zijn voor de voeding van een of meerdere verbruikstoestellen voor een specifiek doel en niet geplaatst zijn in of op schakel- en verdeelborden, beschikken niet of IPXX-D (incl. gemeenschappelijke delen residentieel geheel) (Boek 1: 4.2.2.3/5.3.5.2).

*Opmerking: O.a. bord1, keuken*

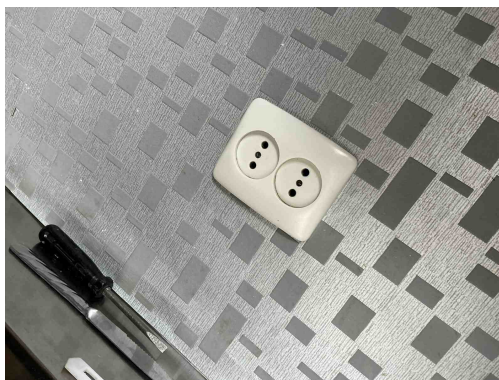
**T11** - De contactdozen waarvan de toegekende stroomsterkte maximaal 16A en de toegekende spanning maximaal 250V bedraagt en niet bedoeld zijn voor de voeding van een of meerdere verbruikstoestellen voor een specifiek doel en niet geplaatst zijn in of op schakel- en verdeelborden, beschikken niet of IPXX-D (incl. gemeenschappelijke delen residentieel geheel) (Boek 1: 4.2.2.3/5.3.5.2).

*Opmerking: O.a. bord1, keuken*

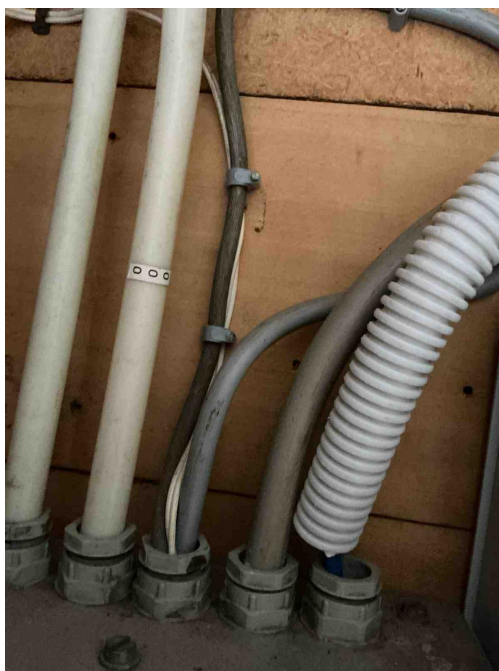
**C27** - Het gebruik van geleiders van het type VTLMb (côte-à-côte) is niet toegestaan (Boek 1: 1.4.2.1).  
*Opmerking: O.a. bij bord1*

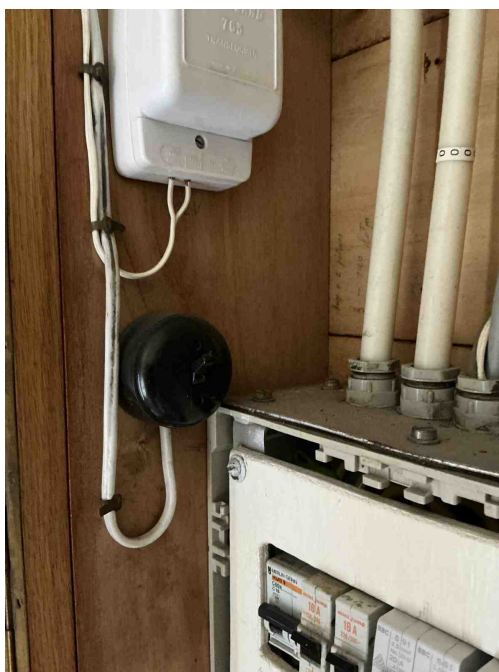
**C27** - Het gebruik van geleiders van het type VTLMb (côte-à-côte) is niet toegestaan (Boek 1: 1.4.2.1).  
*Opmerking: O.a. bij bord1*

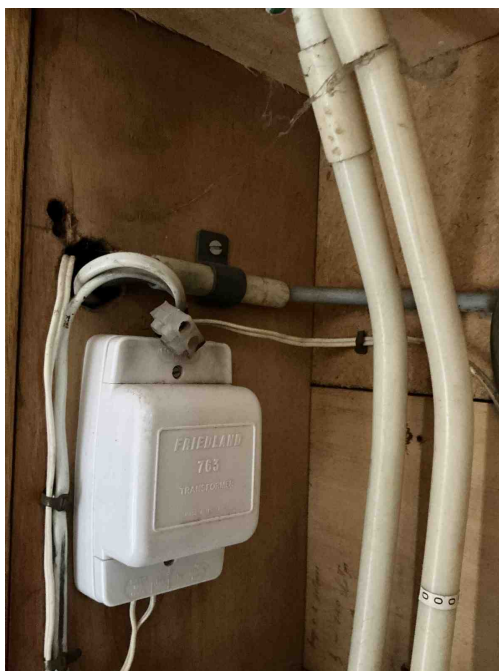
**C35** - Er zijn doorverbindingen gemaakt met lusterklemmen; er kon niet aangetoond worden dat deze klemmen geschikt zijn voor de aanwezige spanning, stroom en draadsectie en dat ze "CE" zijn (Boek 1: 1.4.2.1.).

*Opmerking: O.a. bij bord1*

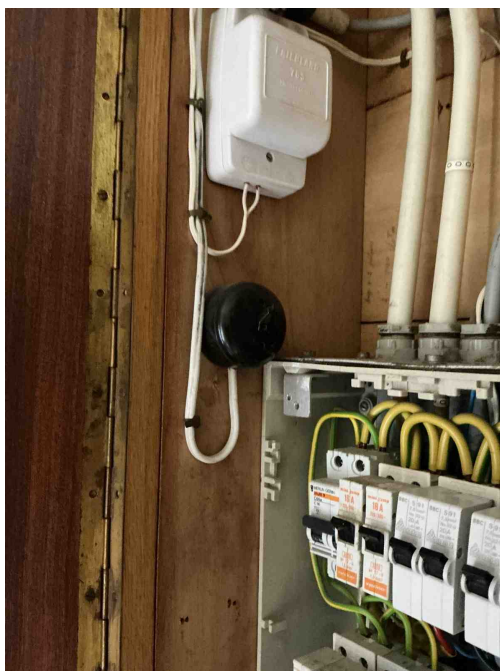
**T13** - Opbouwcontactdozen en/of -schakelaars zonder achterplaatje mogen niet rechtstreeks op een brandbare ondergrond bevestigd worden (Boek 1: 4.3.3.5).

*Opmerking: O.a. bij bord1*

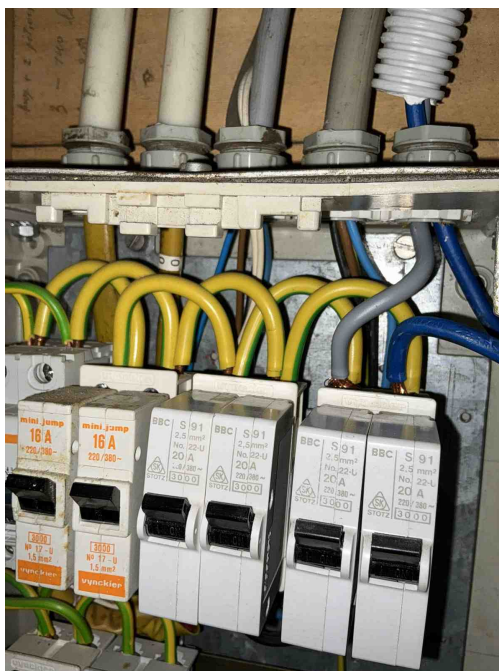
**C18** - Het gebruik van een geïsoleerde geleider met de geel/groene kleurencombinatie als actieve geleider is niet toegestaan (Boek 1: 5.1.6.2).

*Opmerking: O.a. in bord1*

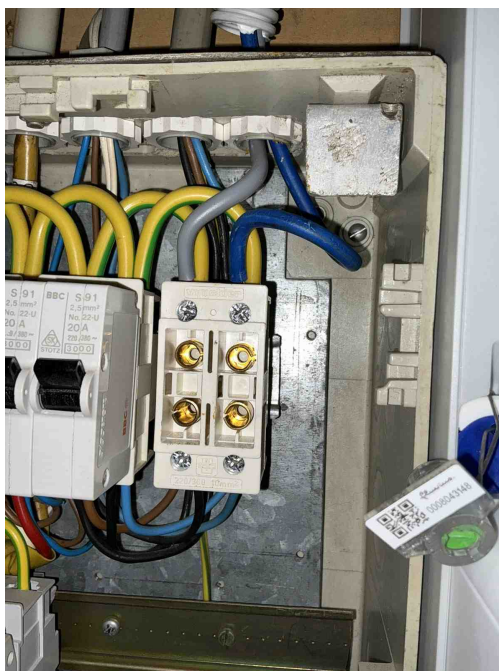
**B30** - De houder van de beveiliging in een huishoudelijke ruimte is niet voorzien van aangepaste kalibreerelementen (Boek1: 5.3.5.5).

*Opmerking: O.a. in bord1*

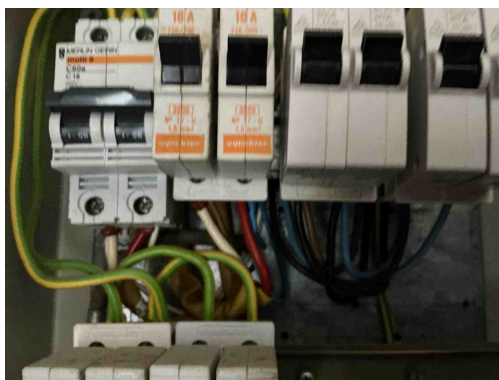
**C07** - Stroombanen uitgevoerd door middel van parallel verbonden leidingen hebben niet dezelfde kenmerken zoals type, sectie, lengte, plaatsingswijze (Boek 1: 4.4.3.4).

*Opmerking: O.a. kring bovenverd*

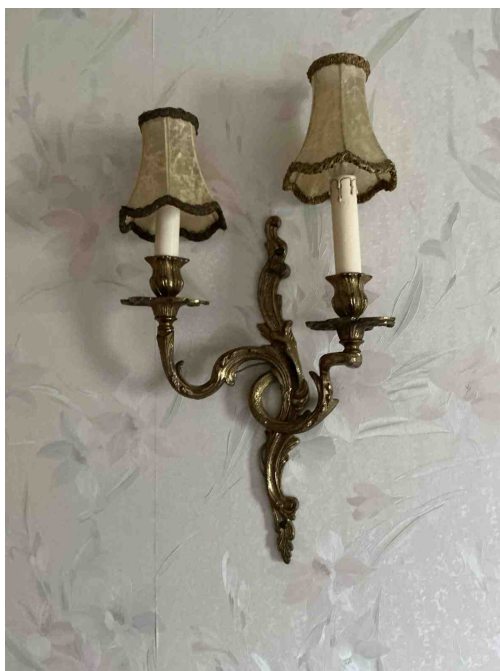
Toestellen klasse 00 en 01 zijn verboden.

*Opmerking: O.a. woonkamer, inkomhal, overloop, slaapkamer 3*

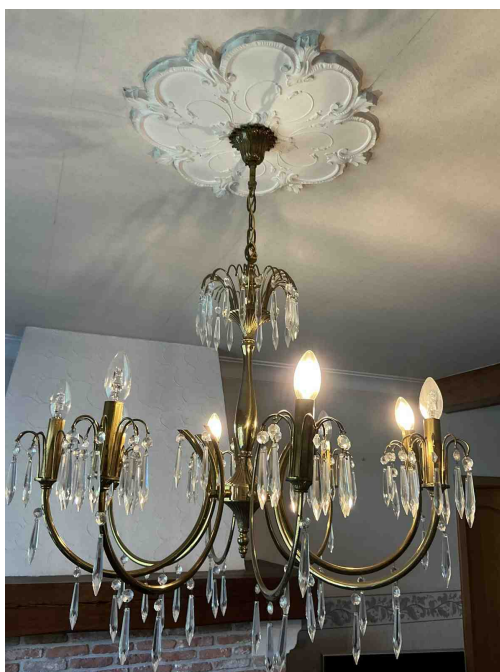
Toestellen klasse 00 en 01 zijn verboden.

*Opmerking: O.a. woonkamer, inkomhal, overloop, slaapkamer 3*

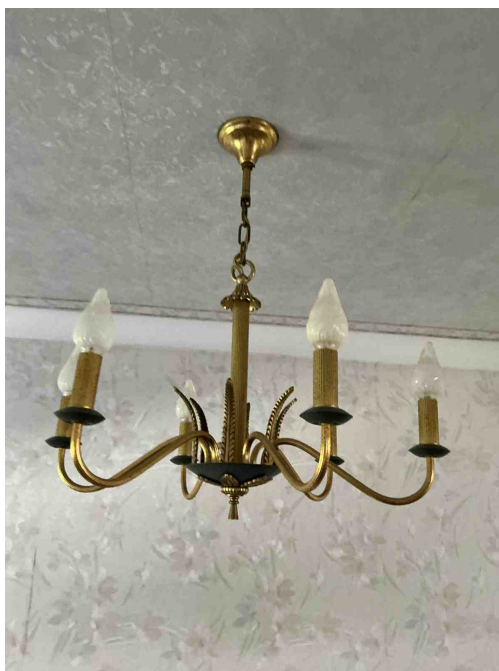
Toestellen klasse 00 en 01 zijn verboden.

*Opmerking: O.a. woonkamer, inkomhal, overloop, slaapkamer 3*

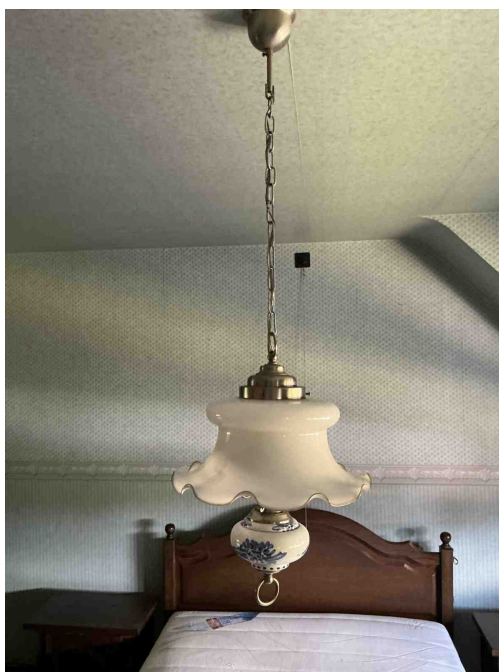
Toestellen klasse 00 en 01 zijn verboden.

*Opmerking: O.a. woonkamer, inkomhal, overloop, slaapkamer 3*

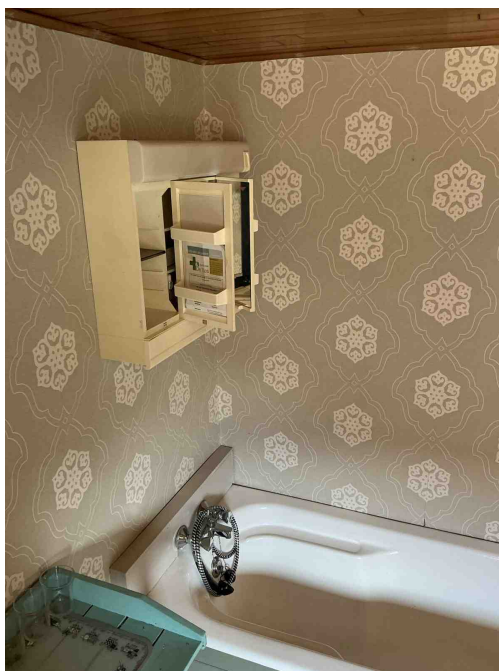
**T16** - Het verlichtingstoestel in volume 1 van de badkamer wordt niet gevoed op (een correcte) zeer lage veiligheidsspanning (Boek 1: 7.1).

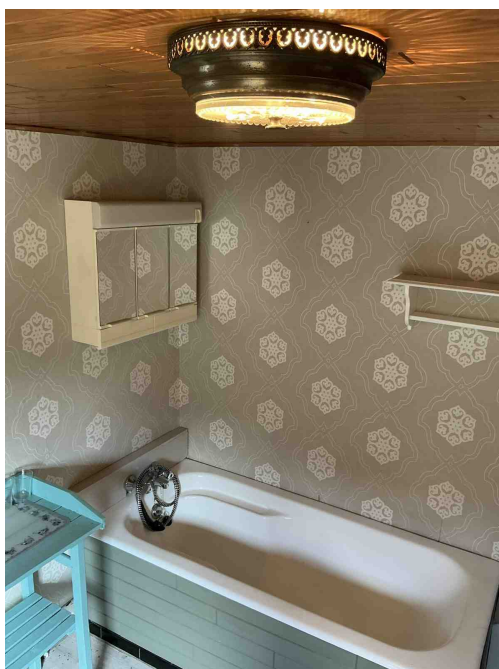
**T17** - Het verlichtingstoestel, gevoed op laagspanning, in volume 2 van de badkamer is niet minstens IPX4 (spatwaterdicht) (Boek 1: 7.1).

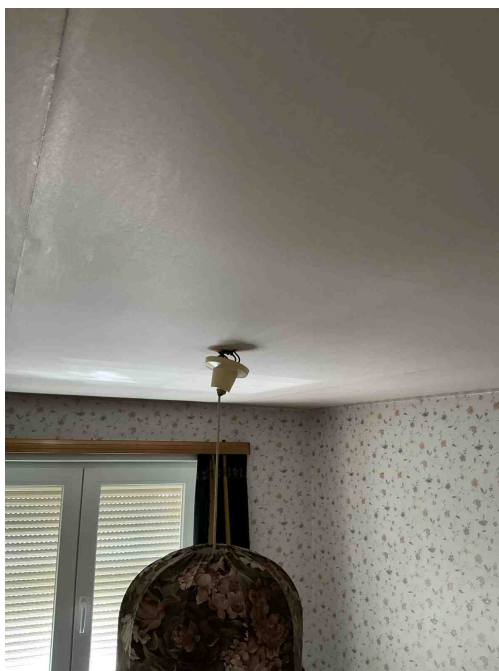
**T21** - Het elektrisch materieel is niet geplaatst volgens de voorschriften van de fabrikant/ regels van goed vakmanschap . (Boek 1: 1.4.1.3)

*Opmerking: O.a. schroeven bord1, lamp slaapkamer 1*
