**Verslag huishoudelijke elektrische installatie op laagspanning en zeer lage spanning****Algemeen:**

| Referentie: <b>006-20260831-04</b> | Datum controle: <b>31/08/2026</b> |

| Adres installatie: | <b>Ginderbuiten 244, 2400 - Mol</b> | Nummer teller(s): | <b>27001274</b> |

| <input checked="" type="checkbox"/> 8.4.2 (Controlebezoek van een oude installatie bij verkoop) |

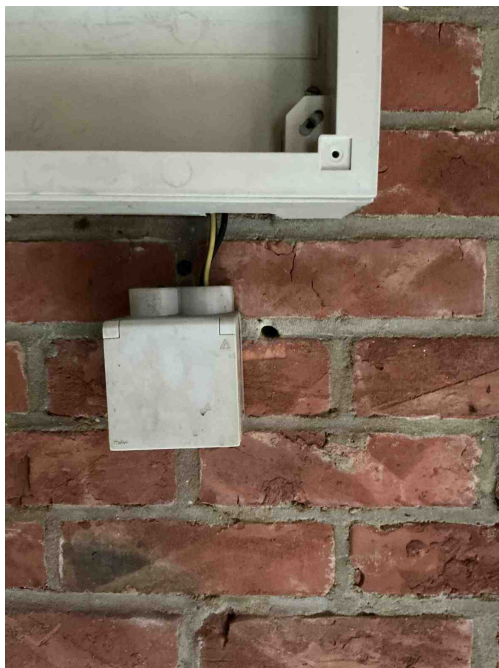
**C21** - Het gebruik van geleiders van het type VOB, zonder bijkomende afscherming is niet toegestaan (Boek 1: 5.2.9.6).  
*Opmerking: O.a. badkamer*

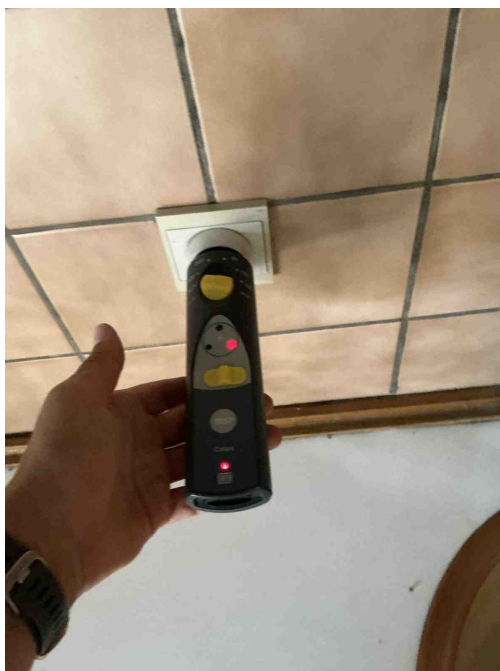
**A16** - Er is geen continuïteit van de beschermingsgeleider van de contactdoos (Boek 1: 5.4.3.4).  
*Opmerking: O.a. badkamer, keuken*

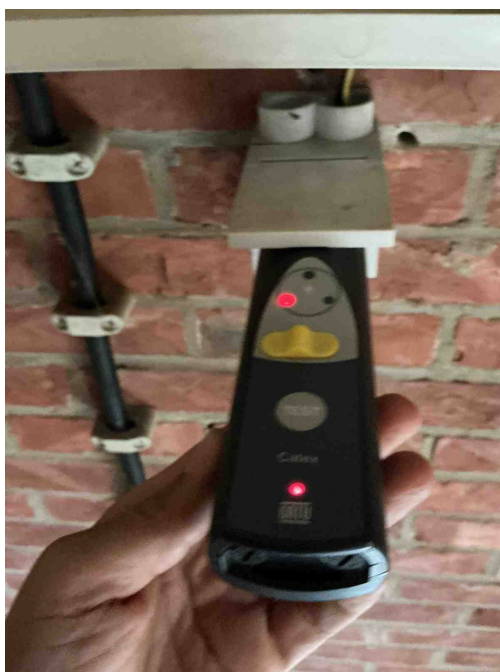
**A16** - Er is geen continuïteit van de beschermingsgeleider van de contactdoos (Boek 1: 5.4.3.4).  
*Opmerking: O.a. badkamer, keuken*

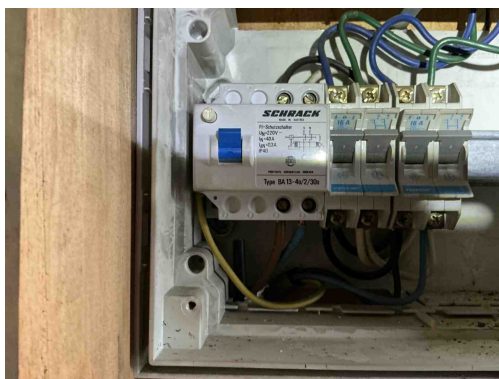
**D24** - De differentieelstroombeschermingsinrichtingen die worden geplaatst in huishoudelijke installaties dienen tenminste van het type A te zijn (Boek 1: 5.3.5.3).

*Opmerking: O.a. gevoelige Diff, hoofddiff*

**D04** - De hoofddifferentieelstroominrichting is niet verzegelbaar (Boek 1: 4.2.4.3).

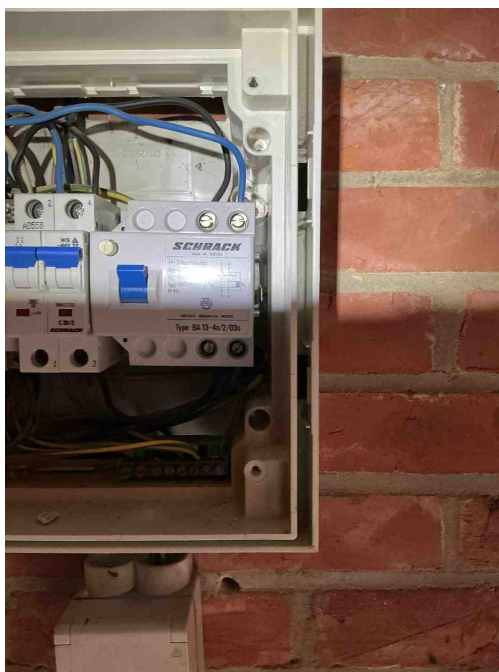
**D24** - De differentieelstroombeschermingsinrichtingen die worden geplaatst in huishoudelijke installaties dienen tenminste van het type A te zijn (Boek 1: 5.3.5.3).

*Opmerking: O.a. gevoelige Diff, hoofddiff*

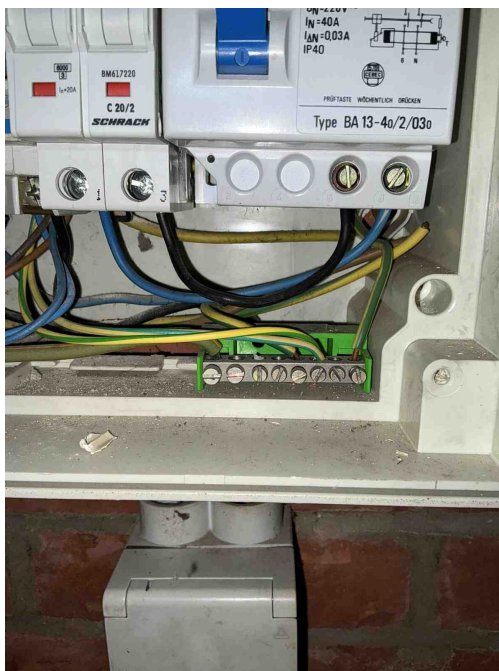
**B16** - De interne soepele geleiders zijn niet aan beide uiteinden voorzien van samenknijpende hulzen of evenwaardig (Boek 1: 5.3.5.5).

*Opmerking: O.a. bord2*

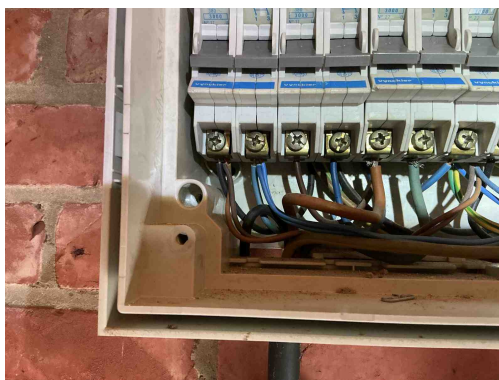
**C07** - Stroombanen uitgevoerd door middel van parallel verbonden leidingen hebben niet dezelfde kenmerken zoals type, sectie, lengte, plaatsingswijze (Boek 1: 4.4.3.4).

*Opmerking: O.a. bord2*

**T21** - Het elektrisch materieel is niet geplaatst volgens de voorschriften van de fabrikant/ regels van goed vakmanschap . (Boek 1: 1.4.1.3)

*Opmerking: O.a. schroeven bord2, aansluiting automaat bord2, schroeven bord1, lamp slaapkamer 1,...*

**C04** - De waarde van de beveiliging tegen overbelasting is niet in overeenstemming met de leiding of verbruiker stroomafwaarts (Boek 1: 4.4.1.1).

*Opmerking: O.a. bord2 automaat u16A*

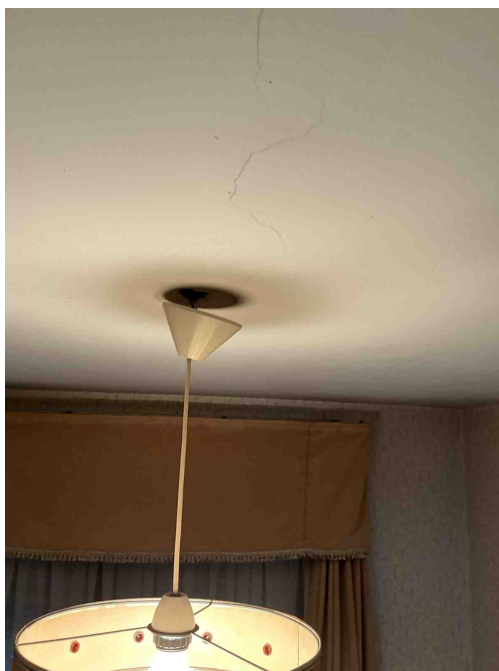
**T21** - Het elektrisch materieel is niet geplaatst volgens de voorschriften van de fabrikant/ regels van goed vakmanschap . (Boek 1: 1.4.1.3)

*Opmerking: O.a. schroeven bord2, aansluiting automaat bord2, schroeven bord1, lamp slaapkamer 1,...*

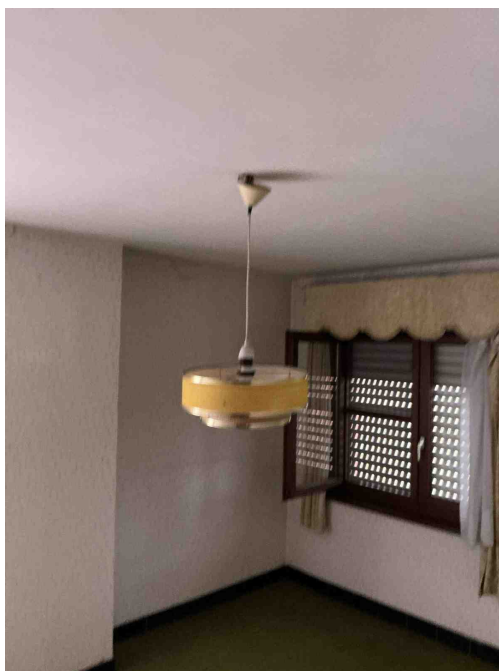
**T21** - Het elektrisch materieel is niet geplaatst volgens de voorschriften van de fabrikant/ regels van goed vakmanschap . (Boek 1: 1.4.1.3)

*Opmerking: O.a. schroeven bord2, aansluiting automaat bord2, schroeven bord1, lamp slaapkamer 1,...*

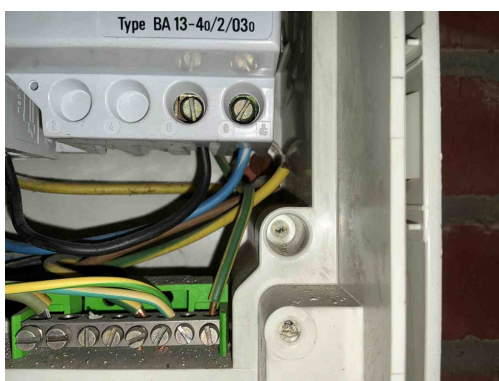
**T21** - Het elektrisch materieel is niet geplaatst volgens de voorschriften van de fabrikant/ regels van goed vakmanschap . (Boek 1: 1.4.1.3)

*Opmerking: O.a. schroeven bord2, aansluiting automaat bord2, schroeven bord1, lamp slaapkamer 1,...*

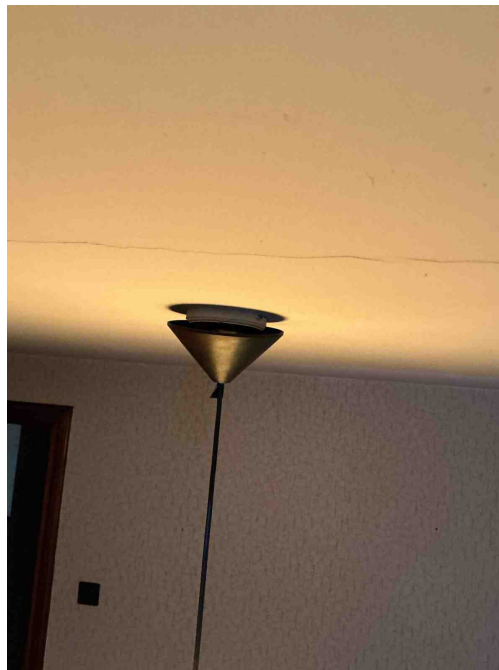
**T21** - Het elektrisch materieel is niet geplaatst volgens de voorschriften van de fabrikant/ regels van goed vakmanschap . (Boek 1: 1.4.1.3)

*Opmerking: O.a. schroeven bord2, aansluiting automaat bord2, schroeven bord1, lamp slaapkamer 1,...*

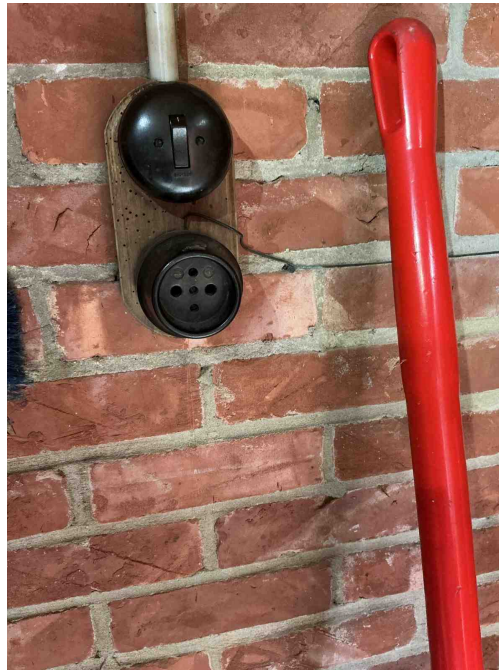
**T11** - De contactdozen waarvan de toegekende stroomsterkte maximaal 16A en de toegekende spanning maximaal 250V bedraagt en niet bedoeld zijn voor de voeding van een of meerdere verbruikstoestellen voor een specifiek doel en niet geplaatst zijn in of op schakel- en verdeelborden, beschikken niet of IPXX-D (incl. gemeenschappelijke delen residentieel geheel) (Boek 1: 4.2.2.3/5.3.5.2).

*Opmerking: O.a. badkamer, keuken*

**T13** - Opbouwcontactdozen en/of -schakelaars zonder achterplaatje mogen niet rechtstreeks op een brandbare ondergrond bevestigd worden (Boek 1: 4.3.3.5).

*Opmerking: O.a. badkamer*

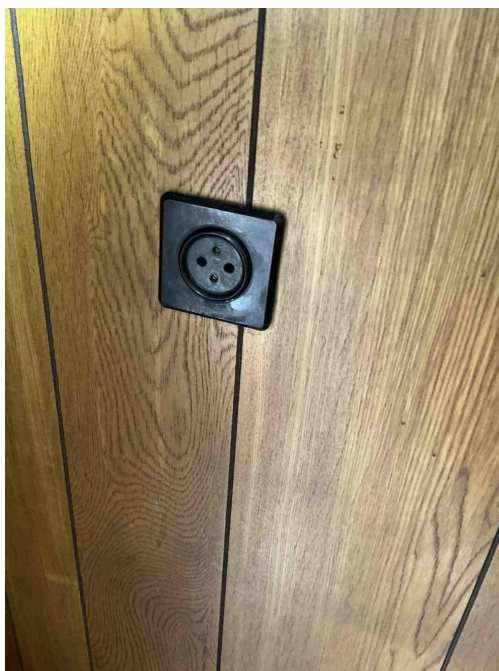
**T11** - De contactdozen waarvan de toegekende stroomsterkte maximaal 16A en de toegekende spanning maximaal 250V bedraagt en niet bedoeld zijn voor de voeding van een of meerdere verbruikstoestellen voor een specifiek doel en niet geplaatst zijn in of op schakel- en verdeelborden, beschikken niet of IPXX-D (incl. gemeenschappelijke delen residentieel geheel) (Boek 1: 4.2.2.3/5.3.5.2).

*Opmerking: O.a. badkamer, keuken*

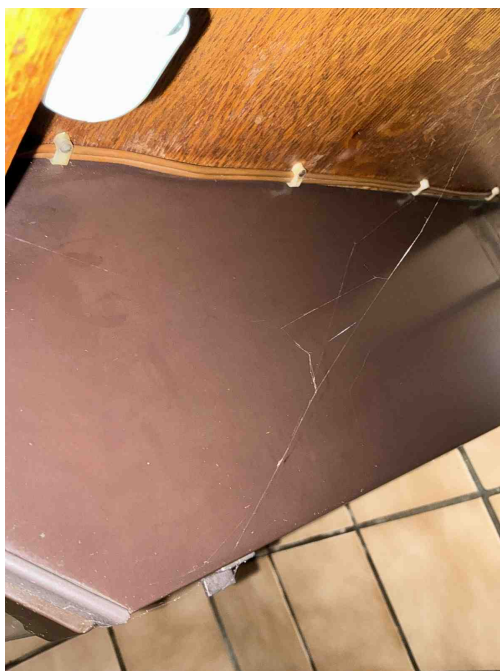
**C27** - Het gebruik van geleiders van het type VTLMB (côte-à-côte) is niet toegestaan (Boek 1: 1.4.2.1).  
*Opmerking: O.a. keuken*

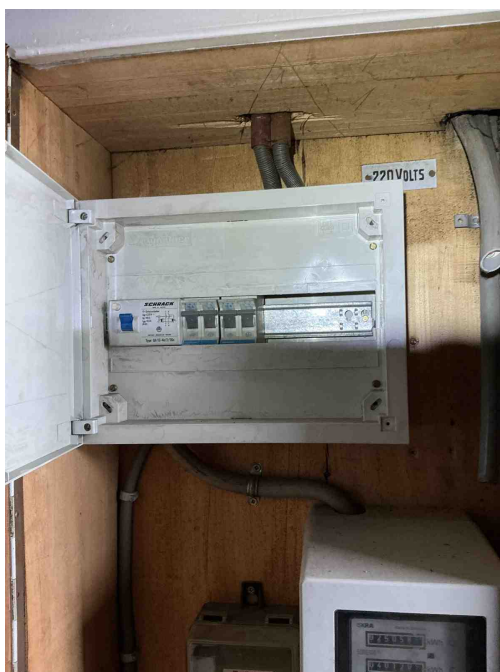
**B06** - Het elektrisch verdeelbord heeft niet de minimale beschermingsgraad IPXX-B in een gewone ruimte (Boek 1: 4.2.2.3).  
*Opmerking: O.a. bord1*

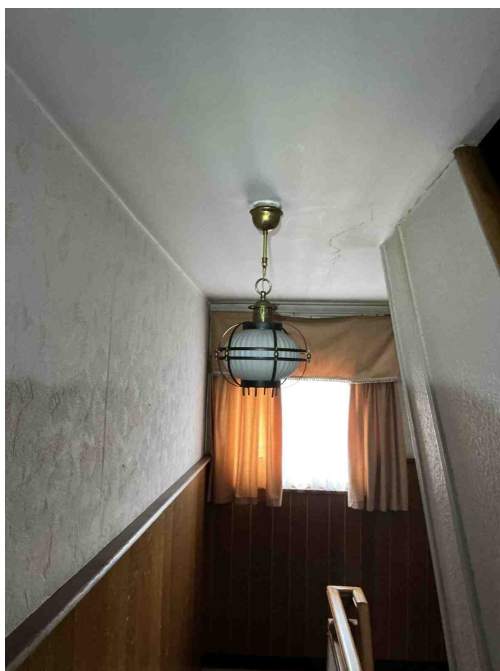
Toestellen klasse 00 en 0I zijn verboden.  
*Opmerking: O.a. overloop*
