**Verslag huishoudelijke elektrische installatie op laagspanning en zeer lage spanning****Algemeen:**

| Referentie: <b>006-20260921-04</b> | Datum controle: <b>21/09/2026</b> |

| Adres installatie: | <b>Zevenbergen 7, 2500 - Lier</b> | Nummer teller(s): | <b>5456724 unt 2186534</b> |

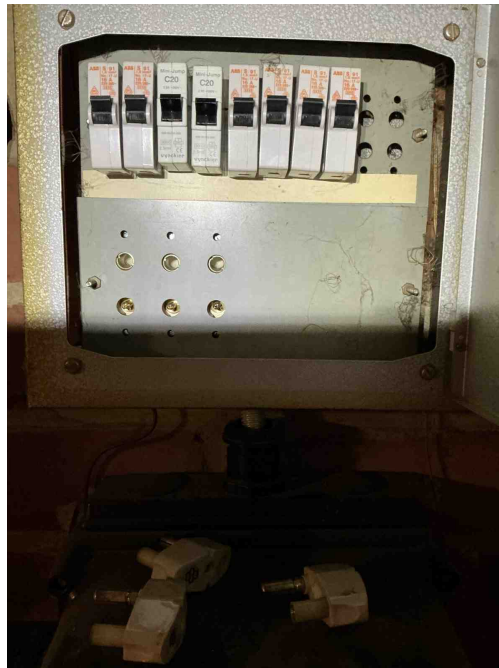
**B30** - De houder van de beveiliging in een huishoudelijke ruimte is niet voorzien van aangepaste kalibreerelementen (Boek1: 5.3.5.5).

*Opmerking: O.a. bord1*

**B26** - Het elektrisch bord kon niet gedemonteerd worden (Boek 1: 5.3.5.1).

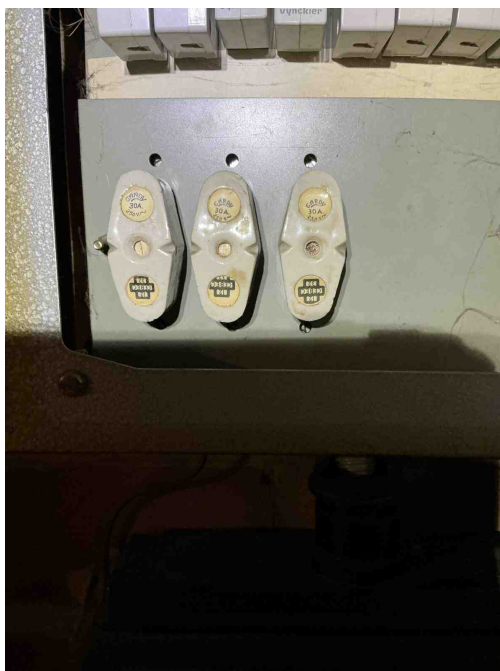
**S08** - Niet alle verplichte gegevens staan op de situatieplannen (Boek 1: 3.1.2.3).  
*Opmerking: O.a. zekeringen zonder kortsluitvermogen*

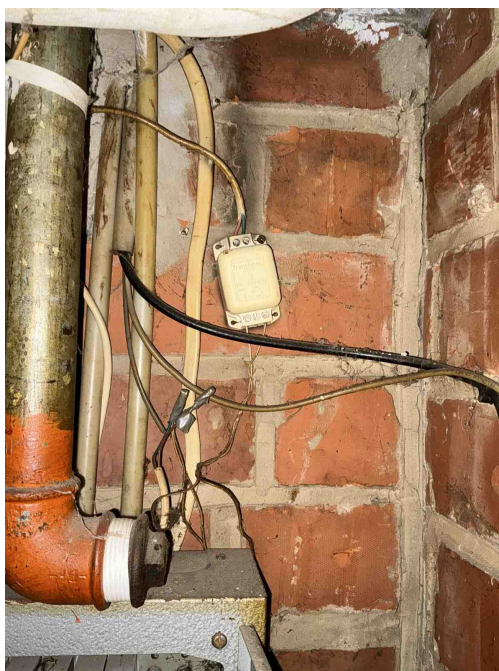
**C21** - Het gebruik van geleiders van het type VOB, zonder bijkomende afscherming is niet toegestaan (Boek 1: 5.2.9.6).

*Opmerking: O.a. tussen kWh-meters, Beltransfo*

**C26** - De verbindingen zijn niet gebeurd in borden, in aftakdozen, aan de klemmen van contactdozen, schakelaars of in de verlichtingstoestellen (Boek 1: 5.2.6.1).

*Opmerking: O.a. boven bord1*

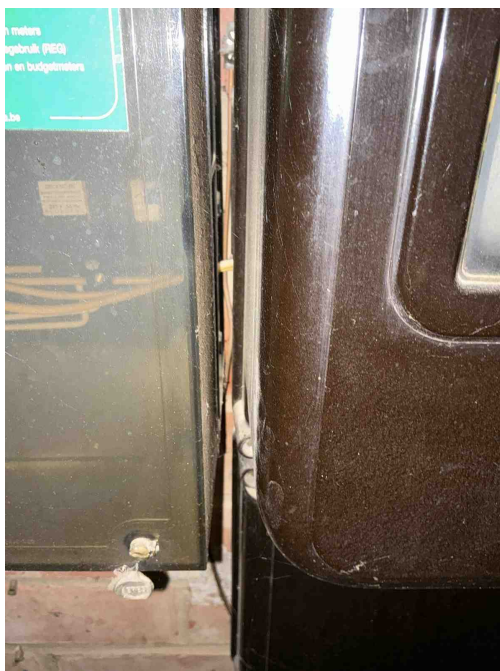
**C21** - Het gebruik van geleiders van het type VOB, zonder bijkomende afscherming is niet toegestaan (Boek 1: 5.2.9.6).  
*Opmerking: O.a. tussen kWh-meters, Beltransfo*

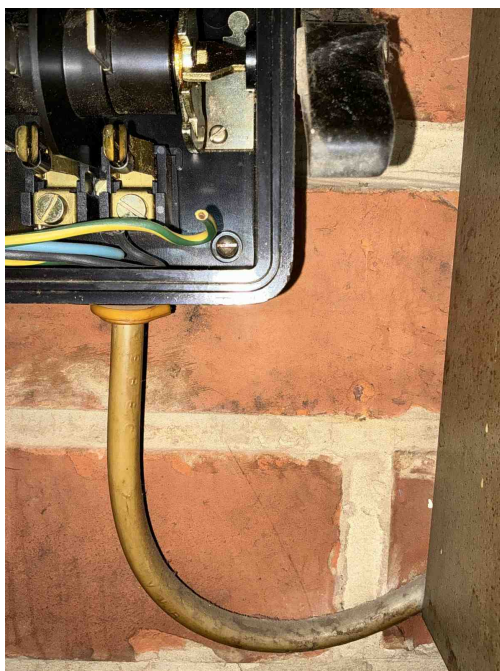
**T21** - Het elektrisch materieel is niet geplaatst volgens de voorschriften van de fabrikant/ regels van goed vakmanschap . (Boek 1: 1.4.1.3)

*Opmerking: O.a. schroeven bord2*

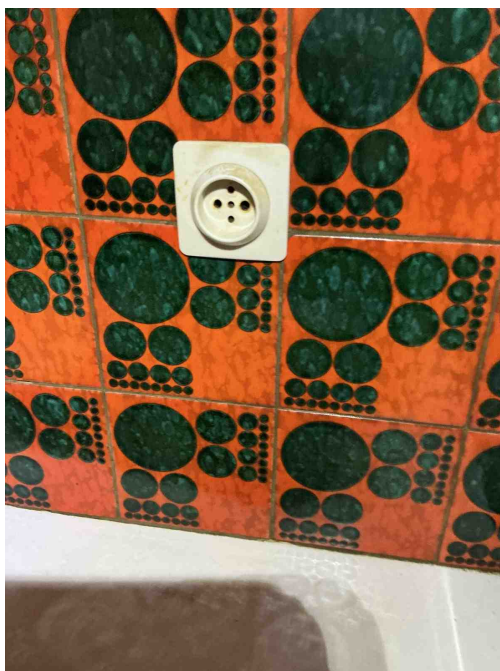
**T11** - De contactdozen waarvan de toegekende stroomsterkte maximaal 16A en de toegekende spanning maximaal 250V bedraagt en niet bedoeld zijn voor de voeding van een of meerdere verbruikstoestellen voor een specifiek doel en niet geplaatst zijn in of op schakel- en verdeelborden, beschikken niet of IPXX-D (incl. gemeenschappelijke delen residentieel geheel) (Boek 1: 4.2.2.3/5.3.5.2).

*Opmerking: O.a. garage, keuken, badkamer*

**B14** - Abnormale opwarming van de beveiligingen, schakelapparatuur, aansluitklemmen (Boek 1: 4.4.1.1).

*Opmerking: O.a. keuken*

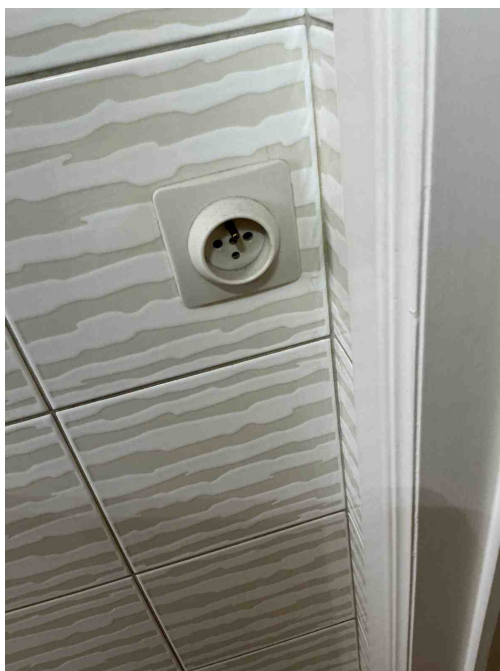
**T11** - De contactdozen waarvan de toegekende stroomsterkte maximaal 16A en de toegekende spanning maximaal 250V bedraagt en niet bedoeld zijn voor de voeding van een of meerdere verbruikstoestellen voor een specifiek doel en niet geplaatst zijn in of op schakel- en verdeelborden, beschikken niet of IPXX-D (incl. gemeenschappelijke delen residentieel geheel) (Boek 1: 4.2.2.3/5.3.5.2).

*Opmerking: O.a. garage, keuken, badkamer*

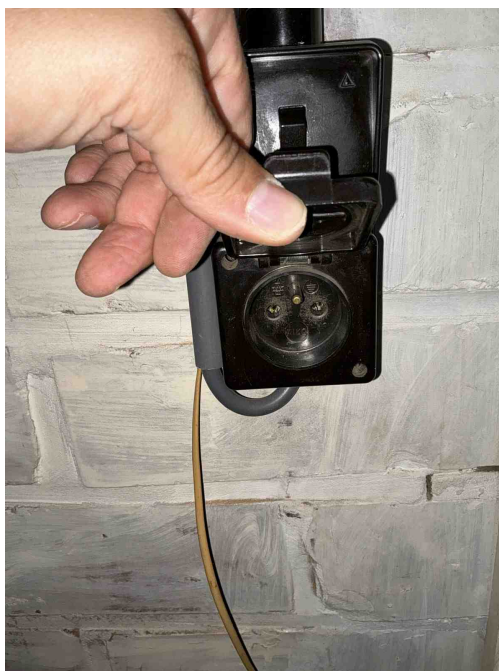
**T11** - De contactdozen waarvan de toegekende stroomsterkte maximaal 16A en de toegekende spanning maximaal 250V bedraagt en niet bedoeld zijn voor de voeding van een of meerdere verbruikstoestellen voor een specifiek doel en niet geplaatst zijn in of op schakel- en verdeelborden, beschikken niet of IPXX-D (incl. gemeenschappelijke delen residentieel geheel) (Boek 1: 4.2.2.3/5.3.5.2).

*Opmerking: O.a. garage, keuken, badkamer*

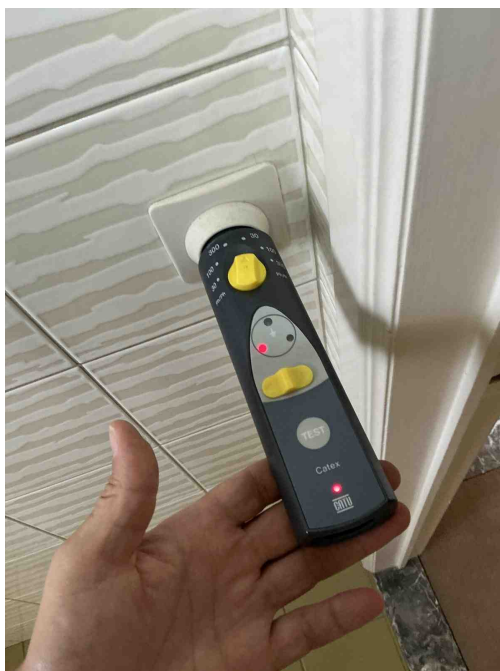
**A16** - Er is geen continuïteit van de beschermingsgeleider van de contactdoos (Boek 1: 5.4.3.4).  
*Opmerking: O.a. badkamer*
