**Verslag huishoudelijke elektrische installatie op laagspanning en zeer lage spanning****Algemeen:**

| Referentie: <b>009-20260915-01</b> | Datum controle: <b>15/09/2026</b> |

| Adres installatie: <b>Molenheidebaan 53, 3191 - Hever</b> | Nummer teller(s): <b>1sag3105256026</b> |

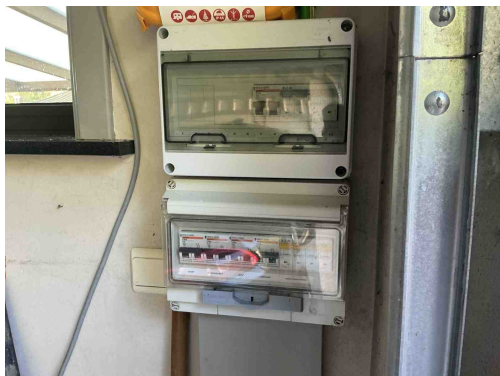
**B17** - De voedingsspanning is niet op elk bord vermeld (Boek 1: 3.1.3.3).

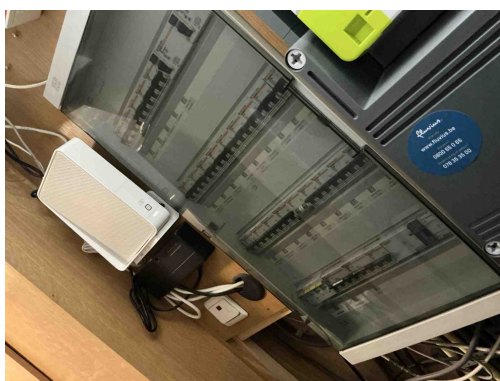
**B17** - De voedingsspanning is niet op elk bord vermeld (Boek 1: 3.1.3.3).

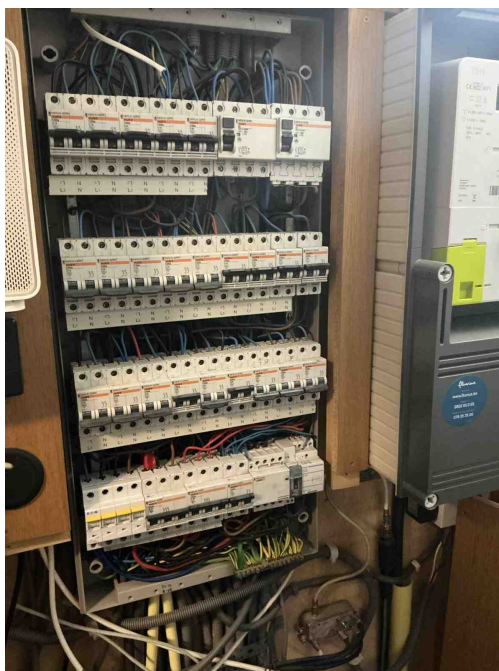
**I01** - De waarde van de isolatieweerstand per kring dient tenminste 0,50 Mohm ( $1000 \times U_{test}$ ) te zijn (Boek 1: 6.4.5.1).  
*Opmerking: Zie foto automaten die uitstaan*

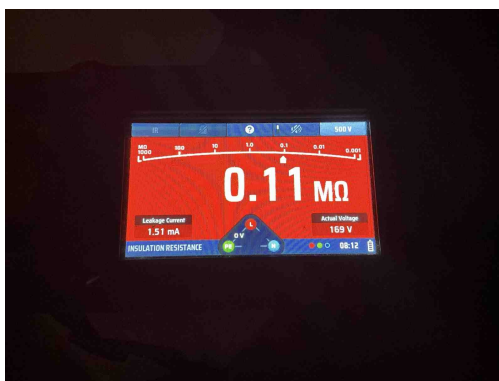
**I01** - De waarde van de isolatieweerstand per kring dient tenminste 0,50 Mohm ( $1000 \times U_{test}$ ) te zijn (Boek 1: 6.4.5.1).  
*Opmerking: Zie foto automaten die uitstaan*

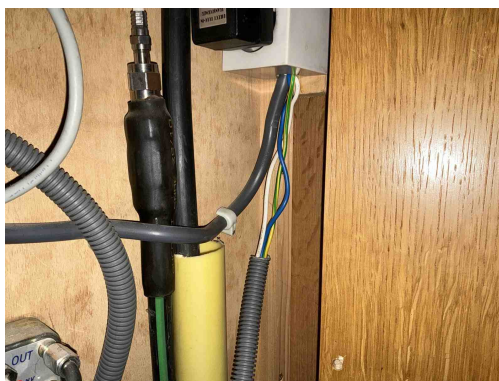
**C21** - Het gebruik van geleiders van het type VOB, zonder bijkomende afscherming is niet toegestaan (Boek 1: 5.2.9.6).

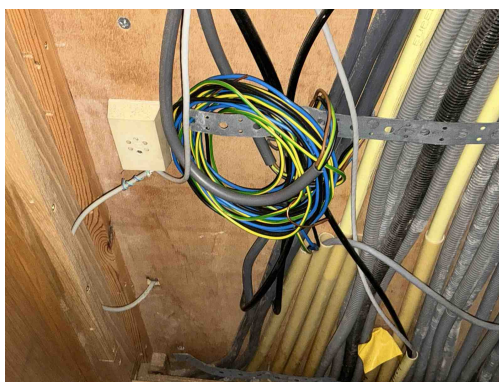
**C21** - Het gebruik van geleiders van het type VOB, zonder bijkomende afscherming is niet toegestaan (Boek 1: 5.2.9.6).

**C28** - Niet gebruikte leidingen onder spanning zijn niet op een degelijke manier geïsoleerd of verwijderd (Boek 1: 4.2.1.1).

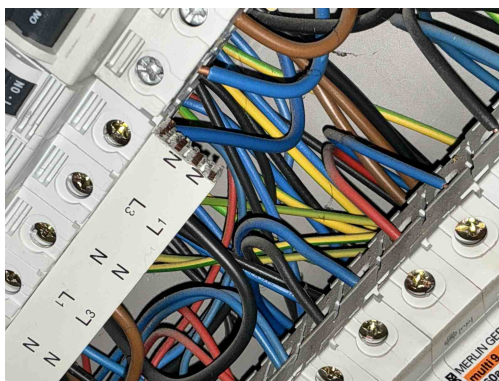
**T21** - Het elektrisch materieel is niet geplaatst volgens de voorschriften van de fabrikant/ regels van goed vakmanschap . (Boek 1: 1.4.1.3)

*Opmerking: Ophanging vijzen niet afgedekt, camaansluiting niet afgedekt, meerdere geleiders aangesloten op een aansluiting klem voor max 2*

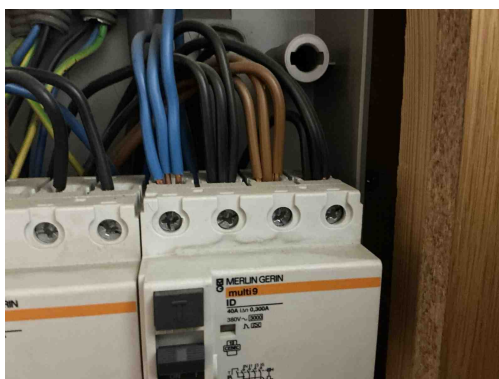
**T21** - Het elektrisch materieel is niet geplaatst volgens de voorschriften van de fabrikant/ regels van goed vakmanschap . (Boek 1: 1.4.1.3)

*Opmerking: Ophanging vijzen niet afgedekt, camaansluiting niet afgedekt, meerdere geleiders aangesloten op een aansluiting klem voor max 2*

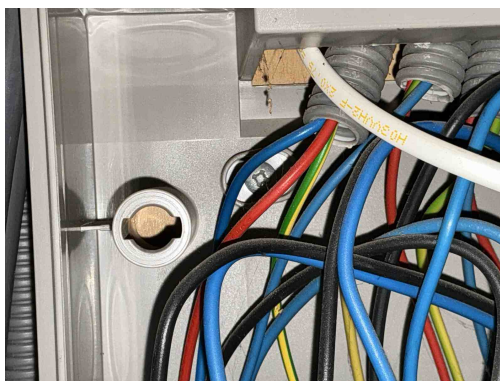
**T21** - Het elektrisch materieel is niet geplaatst volgens de voorschriften van de fabrikant/ regels van goed vakmanschap . (Boek 1: 1.4.1.3)

*Opmerking: Ophanging vijzen niet afgedekt, camaansluiting niet afgedekt, meerdere geleiders aangesloten op een aansluiting klem voor max 2*

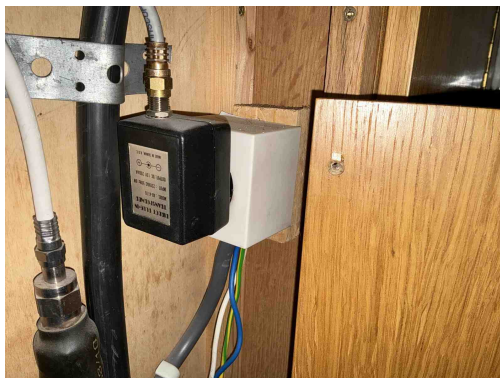
**T13** - Opbouwcontactdozen en/of -schakelaars zonder achterplaatje mogen niet rechtstreeks op een brandbare ondergrond bevestigd worden (Boek 1: 4.3.3.5).
