**Verslag huishoudelijke elektrische installatie op laagspanning en zeer lage spanning****Algemeen:**

| Referentie: <b>011-20260921-05</b> | Datum controle: <b>21/09/2026</b> |

| Adres installatie: <b>Kluizestraat 10, 2500 - Lier</b> | Nummer teller(s): <b>1SAG1105403674</b> |

| <input checked="" type="checkbox"/> 8.4.2 (Controlebezoek van een oude installatie bij verkoop) |

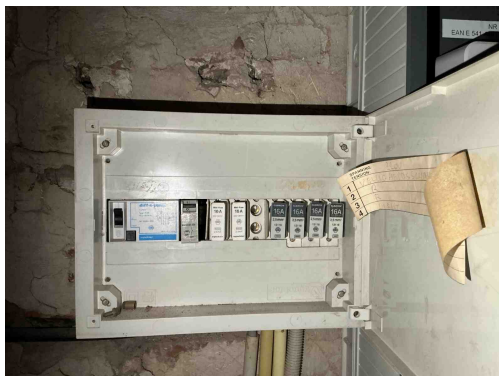
**B17** - De voedingsspanning is niet op elk bord vermeld (Boek 1: 3.1.3.3).

*Opmerking: Oa alle borden*

**B06** - Het elektrisch verdeelbord heeft niet de minimale beschermingsgraad IPXX-B in een gewone ruimte (Boek 1: 4.2.2.3).

*Opmerking: Oa bord 1*

**B04** - De aanduiding van de kringen, klemmen en/of schakelapparatuur ontbreekt, is onjuist of is onvolledig (Boek 1: 3.1.3.1/5.1.6.1).

**B30** - De houder van de beveiliging in een huishoudelijke ruimte is niet voorzien van aangepaste kalibreerelementen (Boek1: 5.3.5.5).

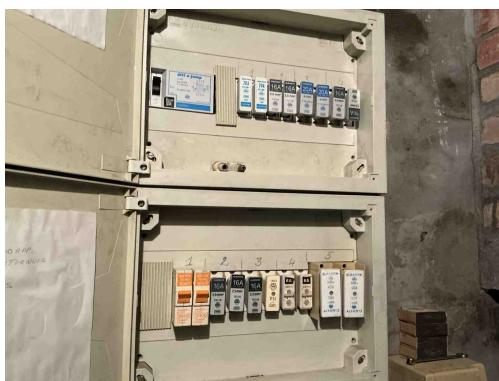
**B17** - De voedingsspanning is niet op elk bord vermeld (Boek 1: 3.1.3.3).

*Opmerking: Oa alle borden*

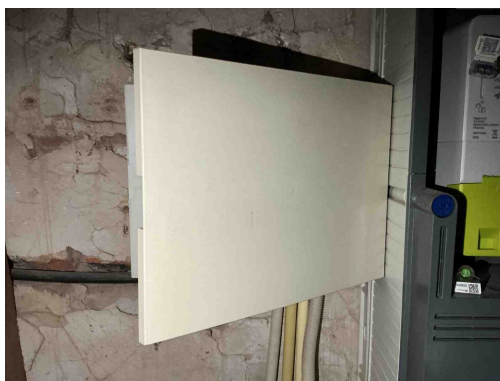
**B17** - De voedingsspanning is niet op elk bord vermeld (Boek 1: 3.1.3.3).  
*Opmerking: Oa alle borden*

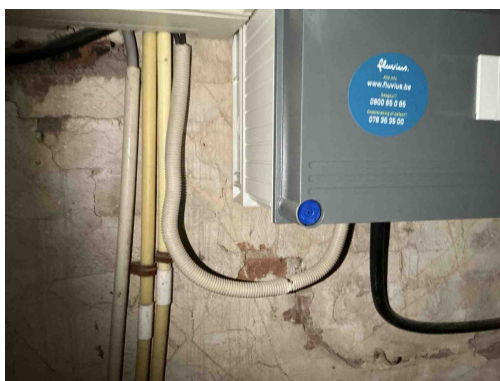
**B34** - Het kabeltype van de meterbord verbinding aan de oorsprong van de installatie beantwoordt niet aan de minimale vereisten vastgelegd door de distributienet beheerder. (Boek1: 1.5 + SYNERGRID C1/107)  
*Opmerking: Oa VOB*

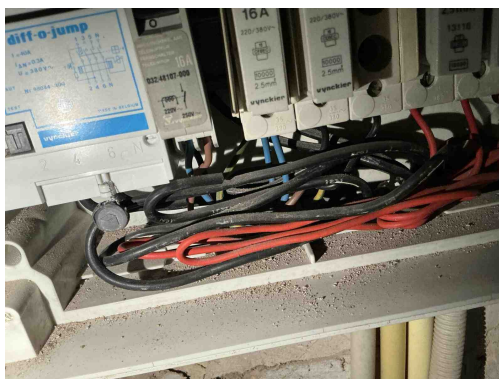
**C28** - Niet gebruikte leidingen onder spanning zijn niet op een degelijke manier geïsoleerd of verwijderd (Boek 1: 4.2.1.1).  
*Opmerking: Oa bord 1*

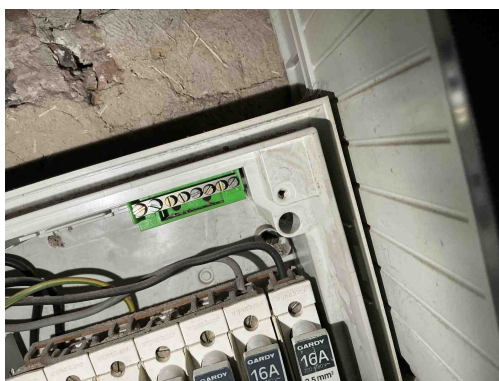
**T21** - Het elektrisch materieel is niet geplaatst volgens de voorschriften van de fabrikant/ regels van goed vakmanschap . (Boek 1: 1.4.1.3)  
*Opmerking: Oa ophangvijzen bord 1*

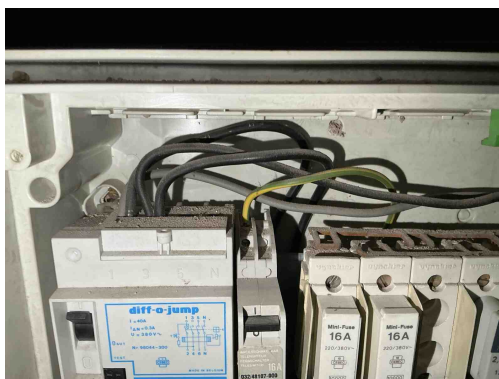
**C18** - Het gebruik van een geïsoleerde geleider met de geel/groene kleurencombinatie als actieve geleider is niet toegestaan (Boek 1: 5.1.6.2).  
*Opmerking: Oa bord 1*

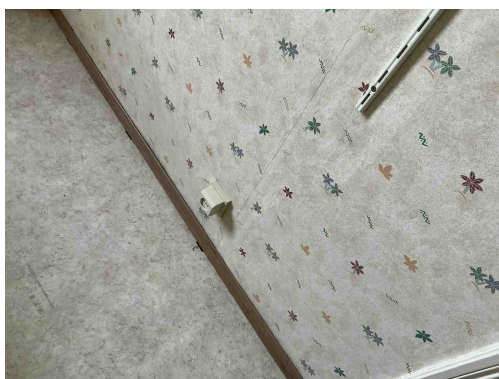
**A20** - Er bevindt zich een contactdoos zonder beschermingsgeleider in de elektrische installatie. Deze is niet geplaatst achter een differentieelstroombeschermingsinrichting met grote (max. 30mA) of zeer grote (max. 10mA) gevoeligheid.  
*Opmerking: O.a. zolder, slaapkamer*

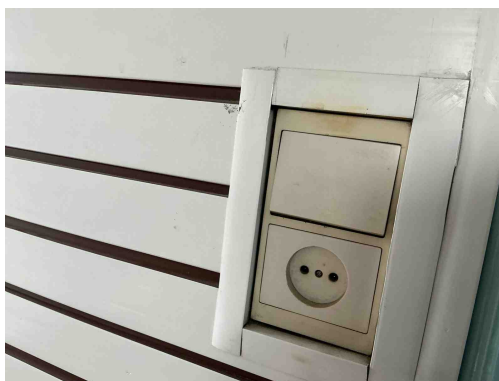
**A20** - Er bevindt zich een contactdoos zonder beschermingsgeleider in de elektrische installatie. Deze is niet geplaatst achter een differentieelstroombeschermingsinrichting met grote (max. 30mA) of zeer grote (max. 10mA) gevoeligheid.

*Opmerking: O.a. zolder, slaapkamer*

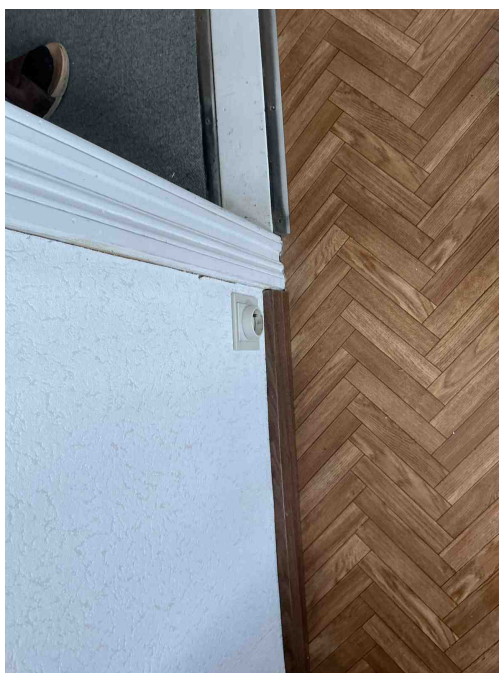
**T11** - De contactdozen waarvan de toegekende stroomsterkte maximaal 16A en de toegekende spanning maximaal 250V bedraagt en niet bedoeld zijn voor de voeding van een of meerdere verbruikstoestellen voor een specifiek doel en niet geplaatst zijn in of op schakel- en verdeelborden, beschikken niet of IPXX-D (incl. gemeenschappelijke delen residentieel geheel) (Boek 1: 4.2.2.3/5.3.5.2).

*Opmerking: Oa slaapkamer, woonkamer*

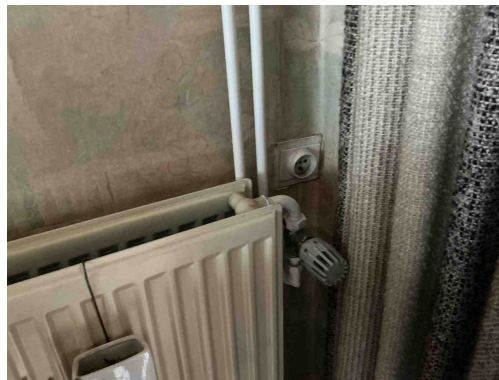
**T11** - De contactdozen waarvan de toegekende stroomsterkte maximaal 16A en de toegekende spanning maximaal 250V bedraagt en niet bedoeld zijn voor de voeding van een of meerdere verbruikstoestellen voor een specifiek doel en niet geplaatst zijn in of op schakel- en verdeelborden, beschikken niet of IPXX-D (incl. gemeenschappelijke delen residentieel geheel) (Boek 1: 4.2.2.3/5.3.5.2).

*Opmerking: Oa slaapkamer , woonkamer*

**A16** - Er is geen continuïteit van de beschermingsgeleider van de contactdoos (Boek 1: 5.4.3.4).

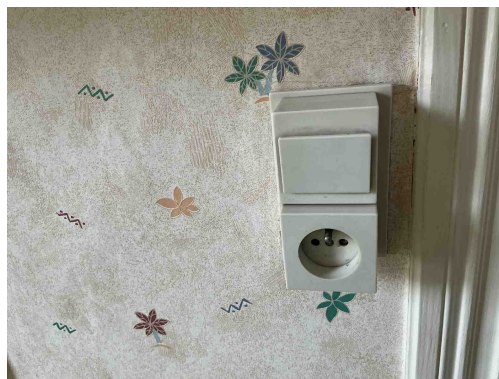
**A16** - Er is geen continuïteit van de beschermingsgeleider van de contactdoos (Boek 1: 5.4.3.4).

*Opmerking: Oa slaapkamer , woonkamer*

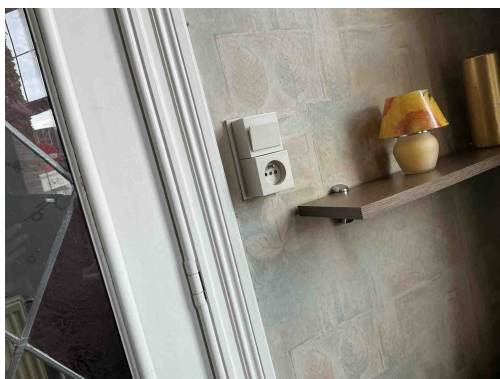
**A16** - Er is geen continuïteit van de beschermingsgeleider van de contactdoos (Boek 1: 5.4.3.4).  
*Opmerking: Oa slaapkamer , woonkamer*

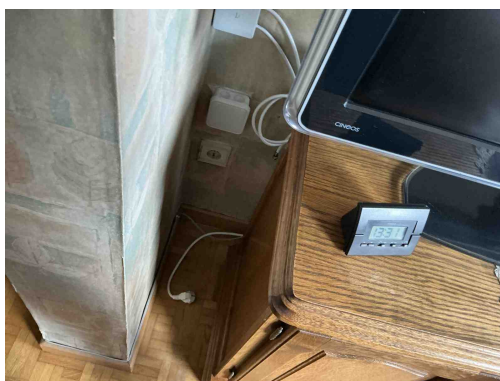
**A16** - Er is geen continuïteit van de beschermingsgeleider van de contactdoos (Boek 1: 5.4.3.4).  
*Opmerking: Oa slaapkamer , woonkamer*

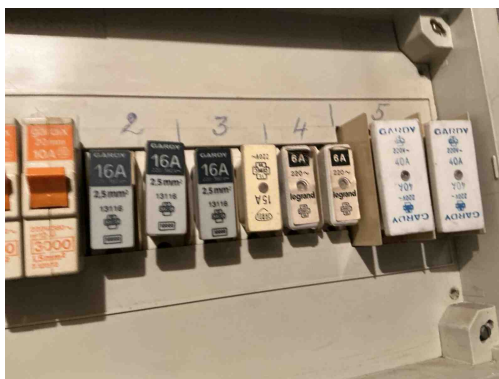
**D08** - De nodige markeringen op de beveiligingstoestellen ontbreken of zijn onleesbaar (Boek 1: 5.3.5.5).  
*Opmerking: Oa bord 3*
