# Asbestinventarisatetest

Schuttersvest 55/306, 2800 Mechelen

Attestnummer : **20261006-000183.000**

# Zone 1: Hoofdgebouw

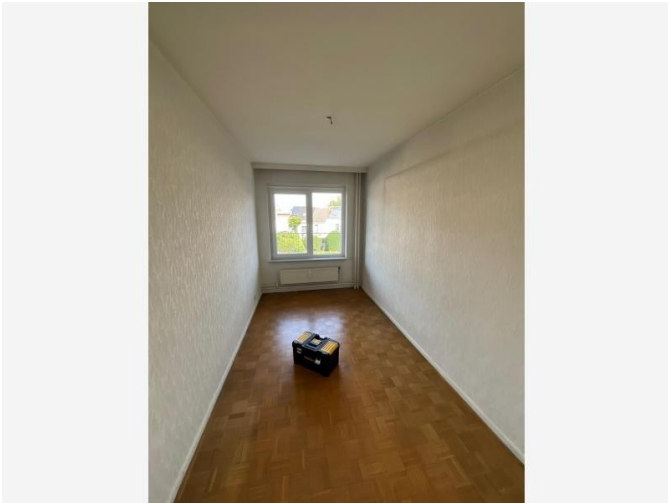
## Fiche 3: Plafondpleister

Geen asbest

| # | Type | Referentie | Resultaat |
|---|---|---|---|
| 3.1 | Mengmonster | 02 | Geen asbest |

| Beschrijving | Plafondpleister |
| Bindmiddel van materiaal | Gips - kalk |

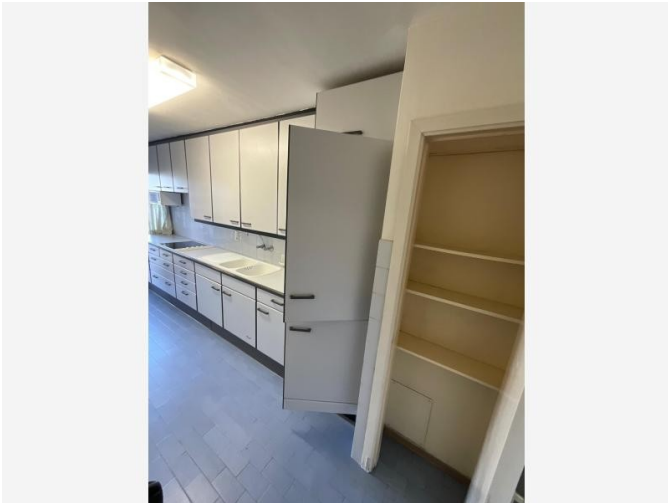
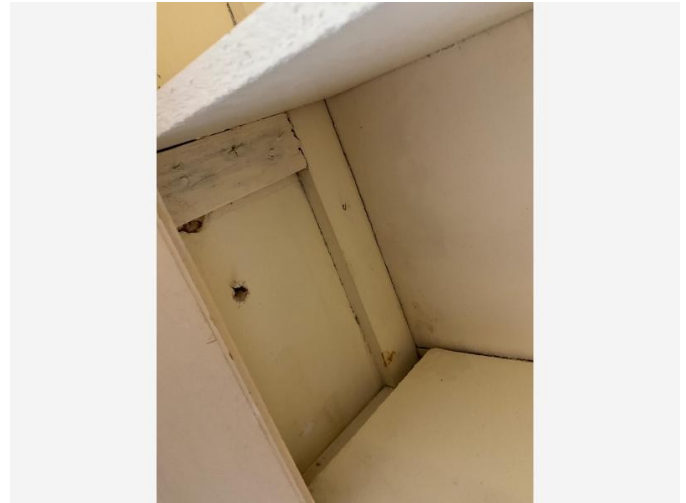
## Fiche 4: Muurpleister

Geen asbest

| # | Type | Referentie | Resultaat |
|---|---|---|---|
| 4.1 | Mengmonster | 01 | Geen asbest |

| Beschrijving | Muurpleister |
| Bindmiddel van materiaal | Gips - kalk |

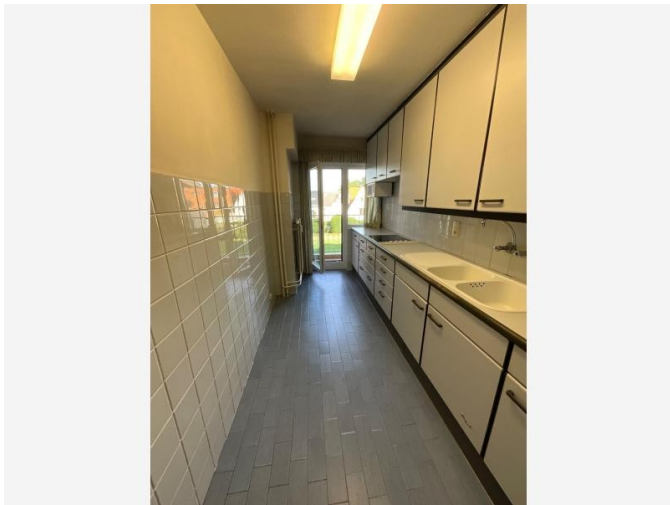
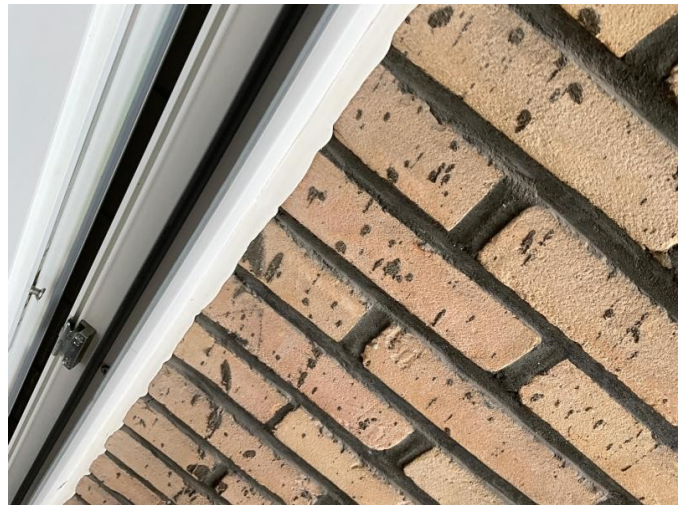
### Fiche 5: Kit niet verdacht (visueel vastgesteld)

| Beschrijving | Notitie | Terug te vinden op plannen |
|---|---|---|
| Fiche 5: Kit niet verdacht (visueel vastgesteld) | De gebruikte siliconen kit is niet asbestverdacht | Plan 1.1: Grondplan |
