# Asbestinventarisatetest

St.-Rochusstraat 94, 2490 Balen

Attestnummer : 20230712-000167.000

Uitgegeven op : 12.07.2023

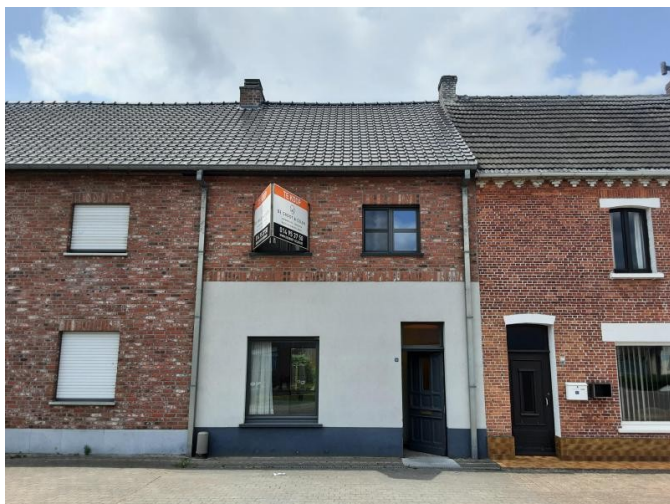
Vrije foto

### Advies

Het dak werd (zichtbaar) recent vernieuwd.

| Primaire drager | Schuin dak |

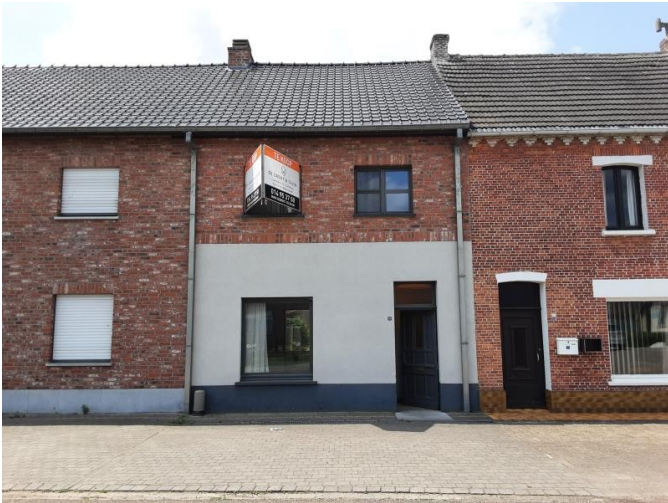
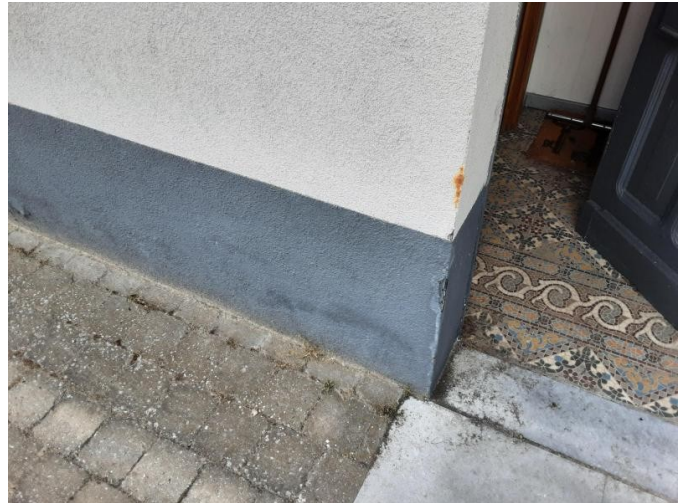
## Fiche 2: Crepi voorgevel

Overzichtsfoto

Detailfoto

Geen asbest

| # | Type | Referentie | Resultaat |
|---|---|---|---|
| 2.1 | Puntmonster | Mm2 | Geen asbest |

| Beschrijving | Crepi voorgevel |
| Bindmiddel van materiaal | Gips - kalk |

| Gebondenheid op basis van bindmiddel | Niet-hechtgebonden |
| Hoeveelheid (oppervlakte - dikte - aantal) | <ul style="list-style-type: none"> <li>• 16,00 m<sup>2</sup> - 1,00 cm - 1 stuk</li> </ul> |

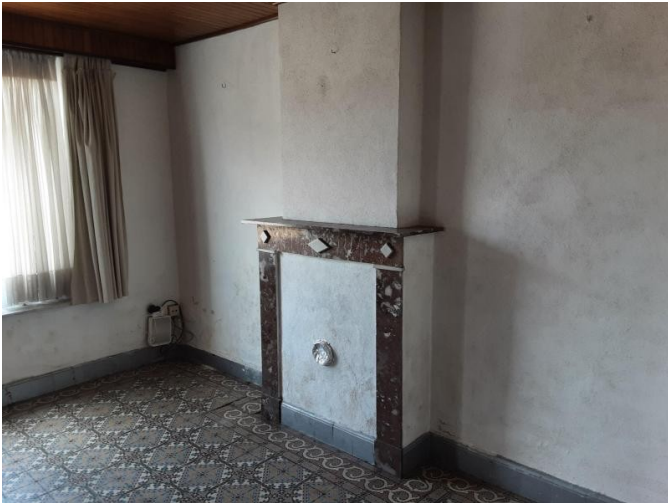
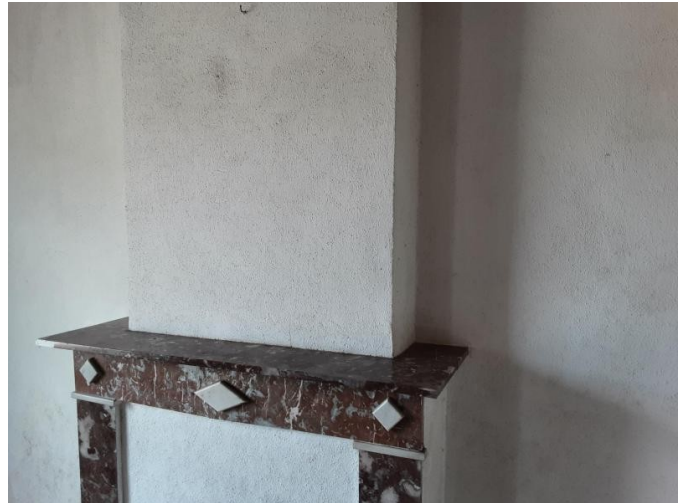
## Fiche 3: Pleisterwerk muur

Overzichtsfoto

Detailfoto

Geen asbest

| # | Type | Referentie | Resultaat |
|---|---|---|---|
| 3.1 | Mengmonster | Mm1 | Geen asbest |

| Beschrijving | Pleisterwerk muur |
| Bindmiddel van materiaal | Gips - kalk |

| Gebondenheid op basis van bindmiddel | Niet-hechtgebonden |
| Hoeveelheid (oppervlakte - dikte - aantal) | <ul style="list-style-type: none"> <li>• 650,00 m<sup>2</sup> - 1,00 cm - 1 stuk</li> </ul> |
