**Verslag huishoudelijke elektrische installatie op laagspanning en zeer lage spanning****Algemeen:**

| Referentie: <b>005-20260211-04</b> | Datum controle: <b>11/02/2026</b> |

| Adres installatie: <b>Handelsstraat 30, 2400 - Mol</b> | Nummer teller(s): <b>Sag3100071615</b> |

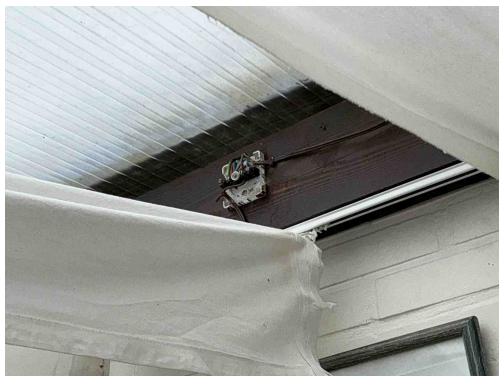
**C21** - Het gebruik van geleiders van het type VOB, zonder bijkomende afscherming is niet toegestaan (Boek 1: 5.2.9.6).

*Opmerking: Meter-bordverbinding, serre*

**C27** - Het gebruik van geleiders van het type VTLMB (côte-à-côte) is niet toegestaan (Boek 1: 1.4.2.1).

*Opmerking: Verlichting serre, veranda*

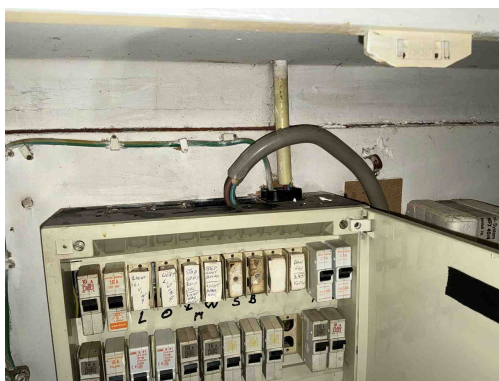
**C21** - Het gebruik van geleiders van het type VOB, zonder bijkomende afscherming is niet toegestaan (Boek 1: 5.2.9.6).

*Opmerking: Meter-bordverbinding, serre*

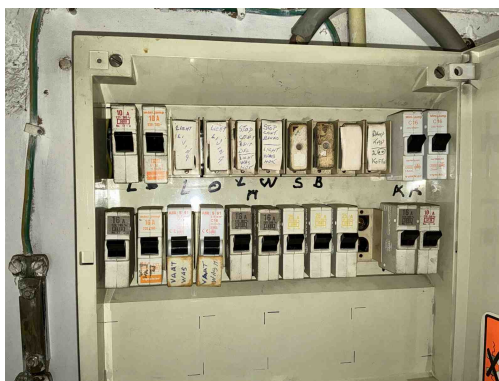
**D08** - De nodige markeringen op de beveiligingstoestellen ontbreken of zijn onleesbaar (Boek 1: 5.3.5.5).

*Opmerking: Zekeringen bord1*

**B04** - De aanduiding van de kringen, klemmen en/of schakelapparatuur ontbreekt, is onjuist of is onvolledig (Boek 1: 3.1.3.1/5.1.6.1).

*Opmerking: Bord1*

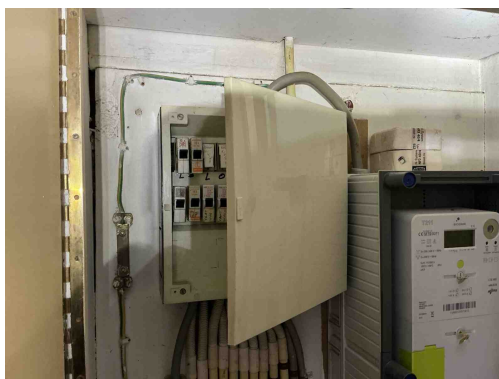
**B17** - De voedingsspanning is niet op elk bord vermeld (Boek 1: 3.1.3.3).

*Opmerking: Bord1*

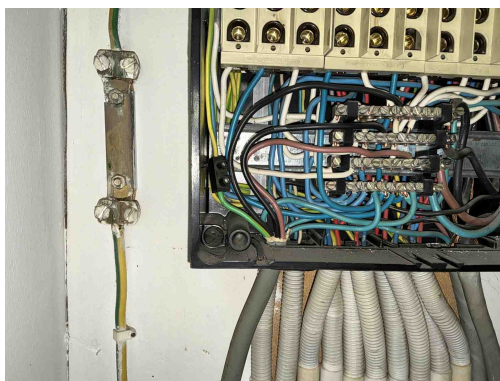
**C35** - Er zijn doorverbindingen gemaakt met lusterklemmen; er kon niet aangetoond worden dat deze klemmen geschikt zijn voor de aanwezige spanning, stroom en draadsectie en dat ze "CE" zijn (Boek 1: 1.4.2.1.).

*Opmerking: Bord1*

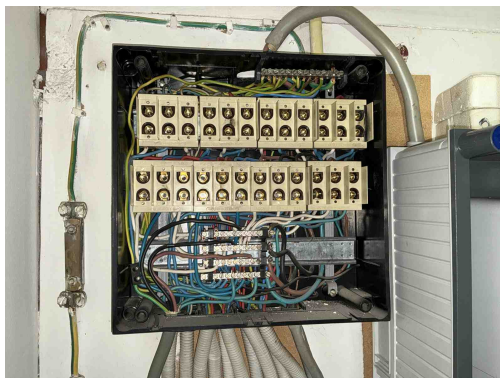
**B30** - De houder van de beveiliging in een huishoudelijke ruimte is niet voorzien van aangepaste kalibreerelementen (Boek1: 5.3.5.5).

*Opmerking: Bord1*

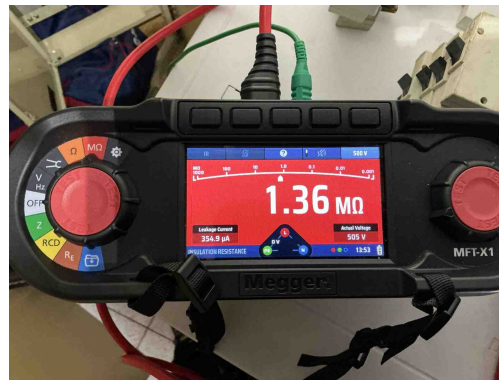
**I01** - De waarde van de isolatieweerstand per kring dient tenminste 0,50 Mohm ( $1000 \times U_{test}$ ) te zijn (Boek 1: 6.4.5.1).  
*Opmerking: Kring K K, kring R*

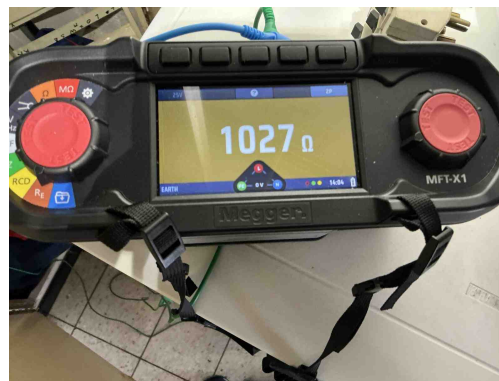
**A05** - De waarde van de spreidingsweerstand van de aardverbinding is te hoog (Boek 1: 5.4.2).  
*Opmerking: 1027ohm*

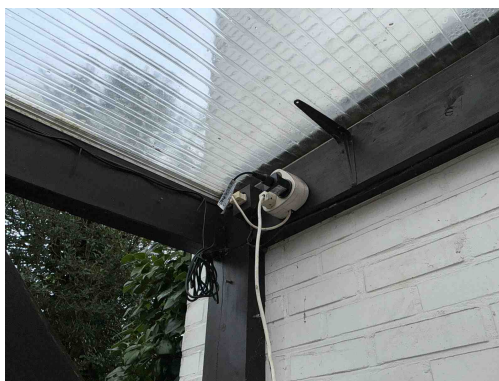
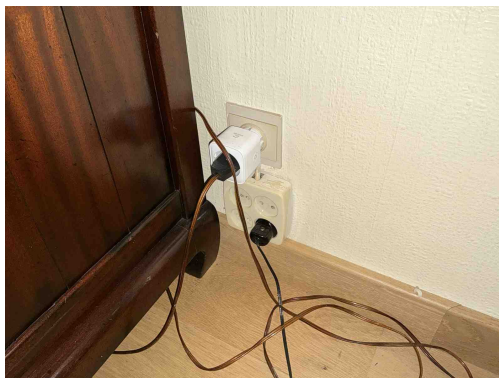
**T21** - Het elektrisch materieel is niet geplaatst volgens de voorschriften van de fabrikant/ regels van goed vakmanschap . (Boek 1: 1.4.1.3)

*Opmerking: Veranda, verdeelstekker vast opgesteld.*

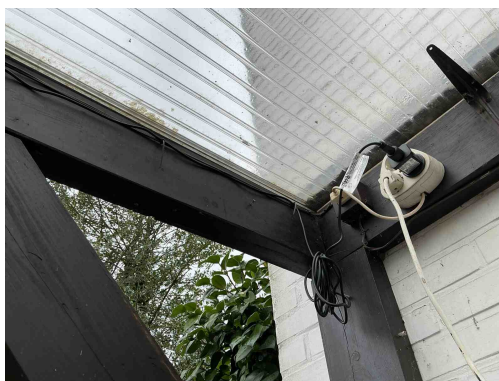
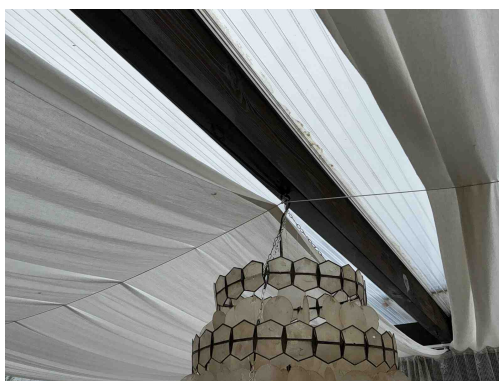
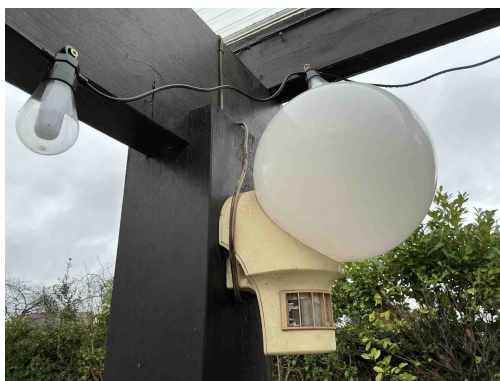
**C27** - Het gebruik van geleiders van het type VTLMB (côte-à-côte) is niet toegestaan (Boek 1: 1.4.2.1).  
*Opmerking: Verlichting serre, veranda*

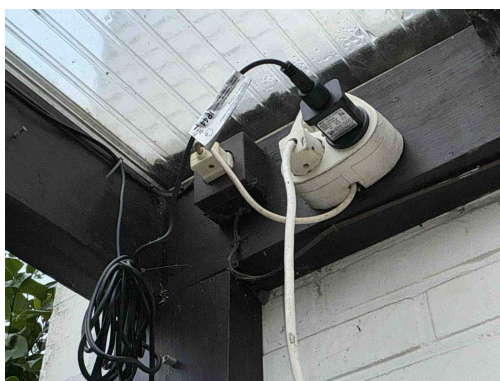
**T13** - Opbouwcontactdozen en/of -schakelaars zonder achterplaatje mogen niet rechtstreeks op een brandbare ondergrond bevestigd worden (Boek 1: 4.3.3.5).  
*Opmerking: Veranda*
