# Asbestinventarisatetest

Laar 4/5, 2400 Mol

Attestnummer : 20230524-000035.000

Uitgegeven op : 24.05.2023

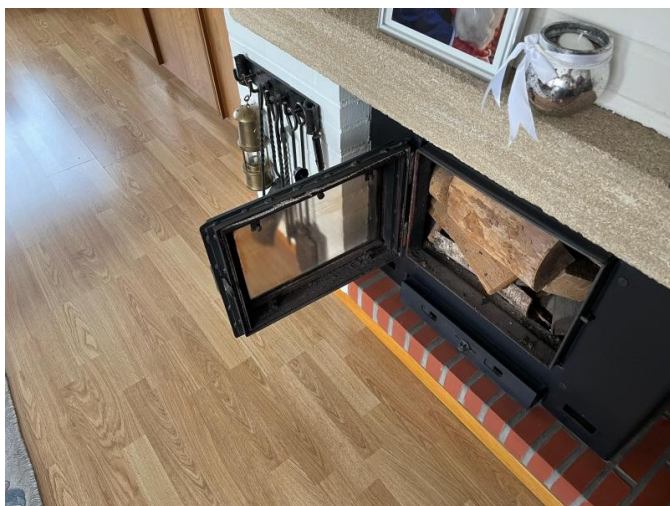
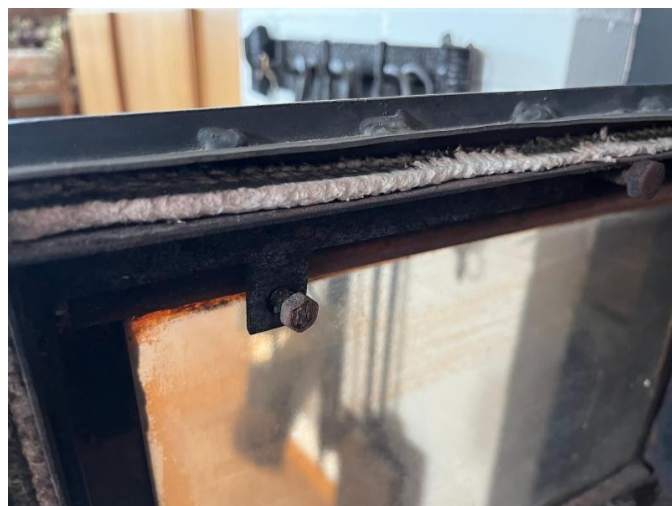
Eindbeoordeling materiaalrisico	Verhoogd materiaalrisico en/of verhoogde kans op vezelvrijgave
---------------------------------	--

Gebondenheid	Categorie 3: niet-hechtgebonden met weinig of geen matrix
Asbestsoort (vezeltype)	Alleen chrysotiel
Asbestconcentratie	Hoog ( $\geq 50\%$ )
Afschermingsgraad van het gehele materiaal	Geheel of deels (ook) vrij aan de binnenlucht
Toestand van het materiaal	Licht beschadigd, licht verweerd. Intact materiaal type Pical – asbestboard of categorie III 'gebondenheid'

Beschrijving	Koord in houtkachel
Omgeving	Binnen
Primaire drager	Ruimteverwarming
Asbestmateriaal	Koord, lint, band, strip
Bindmiddel van asbestmateriaal	Weinig of geen bindmiddel (textiel, bevloking, ...)
Gebondenheid op basis van bindmiddel	Niet-hechtgebonden
Hoeveelheid (lengte - omtrek - aantal)	<ul style="list-style-type: none"><li>1,00 m - 2,00 cm - 1 stuk</li></ul>
Totale oppervlakte	0,02 m <sup>2</sup>
Eenvoudig bereikbaar	Ja
Bevestigingswijze	<ul style="list-style-type: none"><li>Geklemd</li></ul>
Identificatiemethode	Vaststelling zonder monsternamen

Het asbestmateriaal valt onder de mijlpaal van 2034.

Verwijderen

- Zorg voor een veilig beheer. Vermijd het beschadigen van het asbestmateriaal. Controleer de toestand jaarlijks op wijzigingen.
- Verwijder dit asbestmateriaal zo snel mogelijk. Volg de toestand goed op.

- Eenvoudige handelingen: enkel door erkend asbestverwijderaar  
Losgebonden toepassing mag enkel door een erkend verwijderaar verwijderd worden.

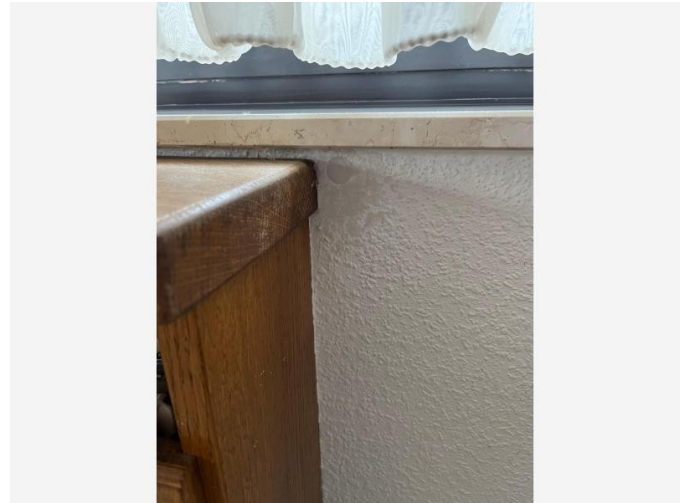
Geen asbest

#	Type	Referentie	Resultaat
6.1	Mengmonster	2023-110-A1	Geen asbest

Beschrijving	Pleisterwerk muren
Omgeving	Binnen
Primaire drager	Binnenwand
Bindmiddel van materiaal	Gips - kalk

<b>Gebondenheid op basis van bindmiddel</b>	Niet-hechtgebonden
<b>Hoeveelheid (oppervlakte - dikte - aantal)</b>	• 200,00 m <sup>2</sup> - 1,00 cm - 1 stuk
<b>Totaal volume</b>	2,00 m <sup>3</sup>
<b>Identificatiemethode</b>	Vaststelling met monstername
<b>Destructieve handeling voor identificatie</b>	Nee
<b>Opmerking</b>	Staalnamen in keuken, badkamer en stookruimte
