Asbestinventarisatetest

Laar 4/6, 2400 Mol

Attestnummer : 20230524-000039.000

Uitgegeven op : 24.05.2023

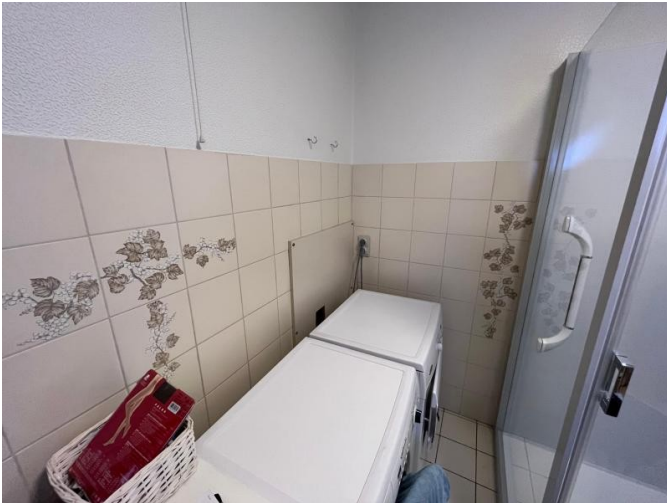
Vrije foto

De tegelijm in de badkamer kon niet onderworpen worden aan staalnamen of inspectie, daar er geen beschadigde tegels waren waar er een staal van de lijmlaag genomen kon worden. Bij renovatiewerken wordt geadviseerd om voor de aanvang van de verwijdering eerste een staalnamen van de lijmlaag uit te laten voeren door een erkend asbestdeskundige.

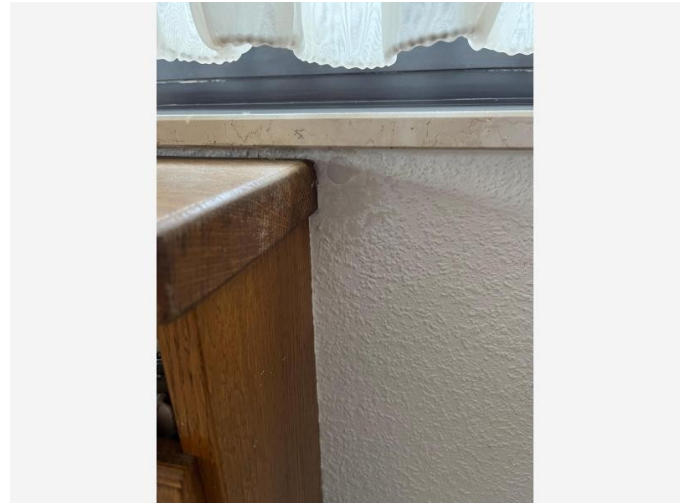
Geen asbest

#	Type	Referentie	Resultaat
3.1	Mengmonster	2023-110-A1	Geen asbest

Beschrijving	Pleisterwerk muren
Omgeving	Binnen
Primaire drager	Binnenwand
Bindmiddel van materiaal	Gips - kalk

Gebondenheid op basis van bindmiddel	Niet-hechtgebonden
Hoeveelheid (oppervlakte - dikte - aantal)	• 200,00 m ² - 1,00 cm - 1 stuk
Totaal volume	2,00 m ³
Identificatiemethode	Vaststelling met monsternamen
Destructieve handeling voor identificatie	Nee
Opmerking	Staalnamen in keuken, badkamer en stookruimte
