Asbestinventarisatetest

Ginderbroek 68/1, 2400 Mol

Attestnummer : **20251021-000044.000**

Uitgegeven op : **21.10.2025**

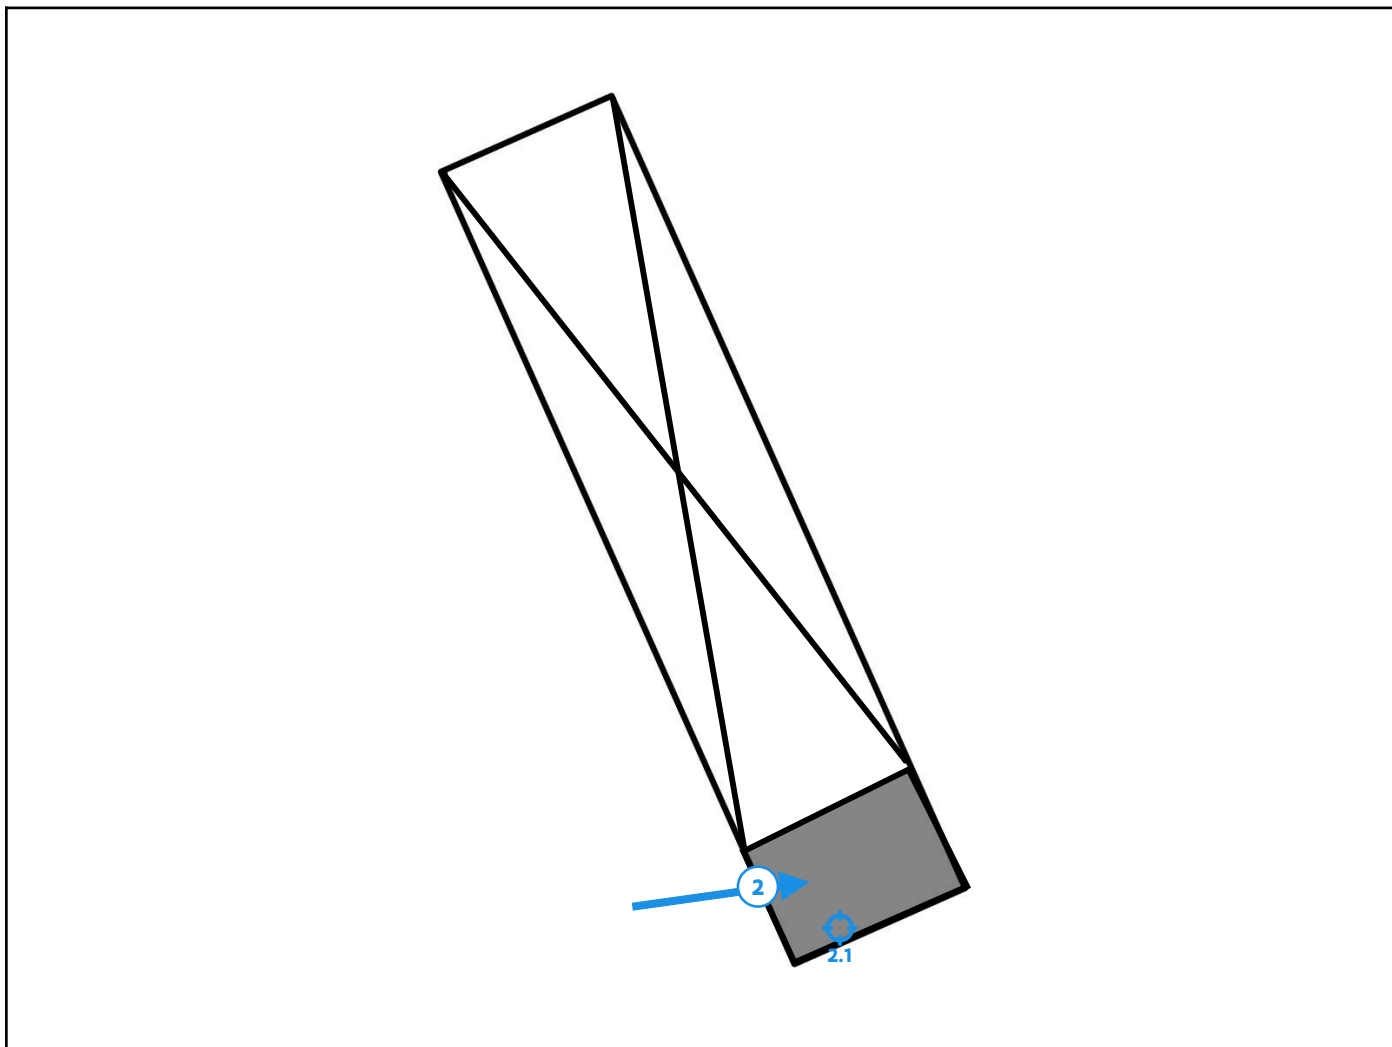
Plan 2.1: Bijgebouw

Beschrijving	Type	Actie
2. Roofing garagebox	Geen asbest	-
2.1 Code: M1*	Puntmonster	-

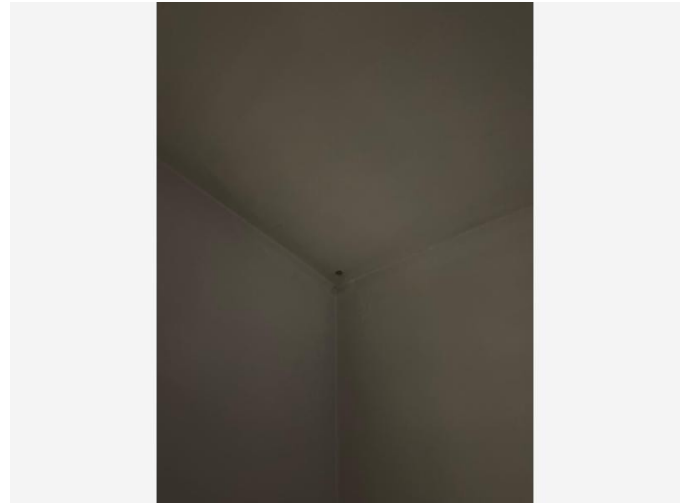
Fiche 1: Pleisterwerk (plafond)

Geen asbest

#	Type	Referentie	Resultaat
1.1	Mengmonster	M2	Geen asbest

Beschrijving	Pleisterwerk (plafond)
Omgeving	Binnen
Primaire drager	Plafond
Bindmiddel van materiaal	Gips - kalk
Gebondenheid op basis van bindmiddel	Niet-hechtgebonden
Hoeveelheid (oppervlakte - dikte - aantal)	• 46,85 m ² - 0,70 cm - 1 stuk
Totaal volume	0,328 m ³
Identificatiemethode	Vaststelling met monstername
Destructieve handeling voor identificatie	Nee

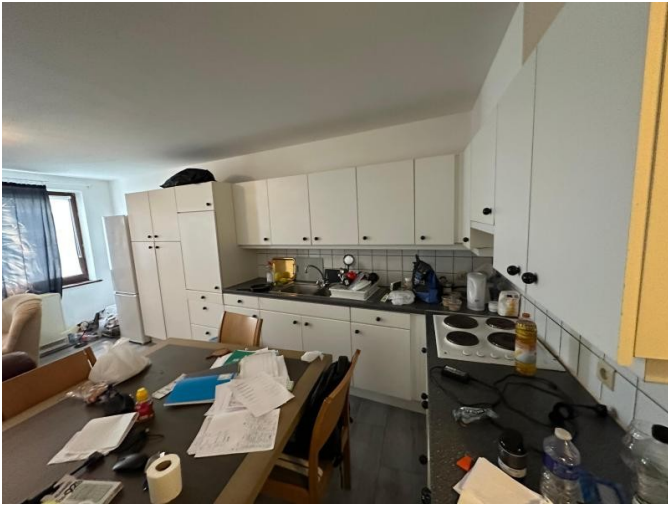
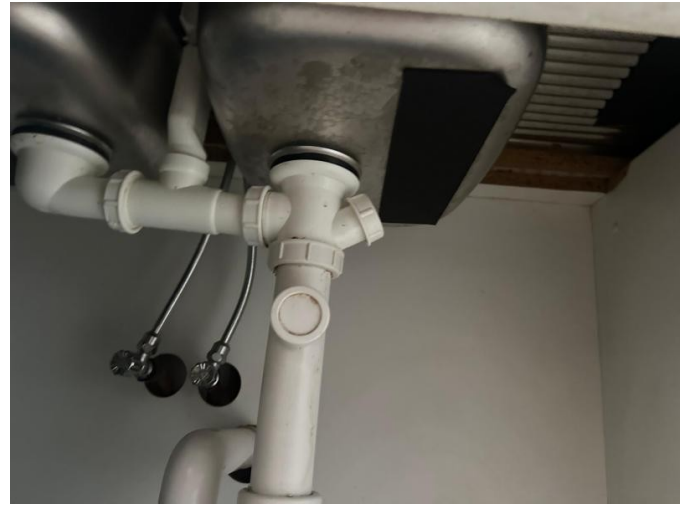
Fiche 4: Anti-dreunplaat keuken

Geen asbest

#	Type	Referentie	Resultaat
4.1	Puntmonster	M3	Geen asbest

Beschrijving	Anti-dreunplaat keuken
Omgeving	Binnen
Primaire drager	Sanitaire infrastructuur en uitrusting (toe- en afvoer)
Bindmiddel van materiaal	Bitumen (roofing, teer, asfalt)
Gebondenheid op basis van bindmiddel	Hecht
Hoeveelheid (gewicht - aantal)	• 0,30 kg - 1 stuk
Totaal gewicht	0,30 kg
Identificatiemethode	Vaststelling met monstername
Destructieve handeling voor identificatie	Nee
