**Verslag huishoudelijke elektrische installatie op laagspanning en zeer lage spanning****Algemeen:**

| Referentie: <b>006-20260224-02</b> | Datum controle: <b>24/02/2026</b> |

| Adres installatie: | <b>Biesakker 9, 2490 - Balen</b> | Nummer teller(s): | <b>1LGZ0577249495</b> |

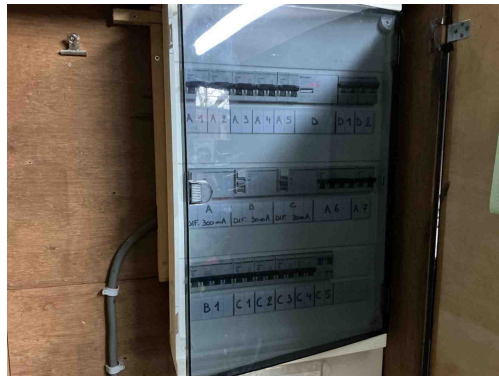
**B17** - De voedingsspanning is niet op elk bord vermeld (Boek 1: 3.1.3.3).  
*Opmerking: Bord1, bord2*

**B18** - Het volgnummer is niet op elk bord vermeld (Boek 1: 3.1.3.3).  
*Opmerking: Bord1 en bord2*

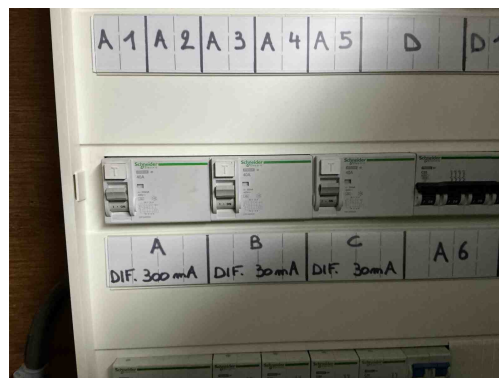
**B17** - De voedingsspanning is niet op elk bord vermeld (Boek 1: 3.1.3.3).  
*Opmerking: Bord1, bord2*

**B18** - Het volgnummer is niet op elk bord vermeld (Boek 1: 3.1.3.3).  
*Opmerking: Bord1 en bord2*

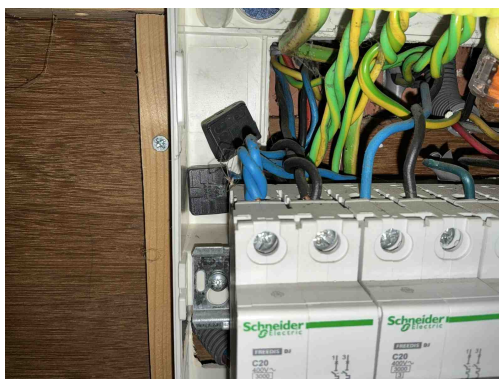
**T21** - Het elektrisch materieel is niet geplaatst volgens de voorschriften van de fabrikant/ regels van goed vakmanschap . (Boek 1: 1.4.1.3)

*Opmerking: Schroeven bord 1, automaat A1,bord2*

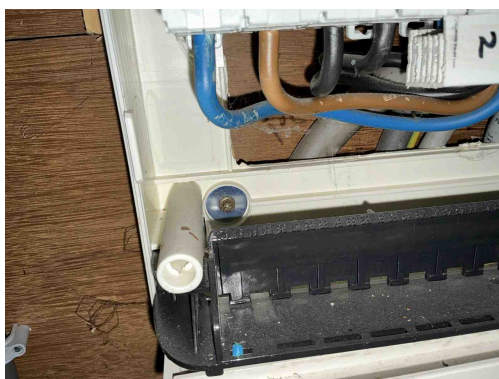
**T21** - Het elektrisch materieel is niet geplaatst volgens de voorschriften van de fabrikant/ regels van goed vakmanschap . (Boek 1: 1.4.1.3)

*Opmerking: Schroeven bord 1, automaat A1,bord2*

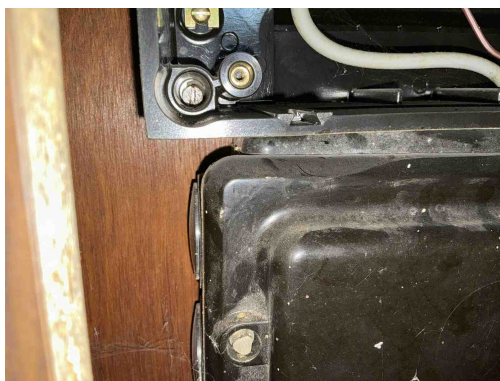
**T21** - Het elektrisch materieel is niet geplaatst volgens de voorschriften van de fabrikant/ regels van goed vakmanschap . (Boek 1: 1.4.1.3)

*Opmerking: Schroeven bord 1, automaat A1,bord2*

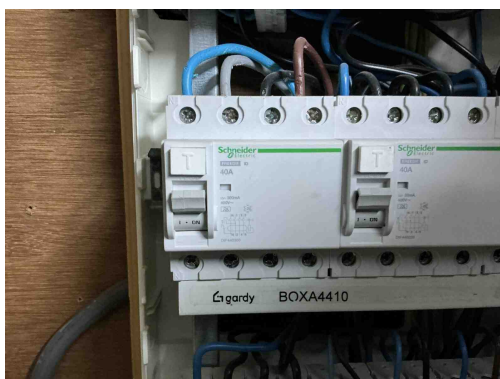
**D04** - De hoofddifferentieelstroominrichting is niet verzegelbaar (Boek 1: 4.2.4.3).

*Opmerking: Bord1*

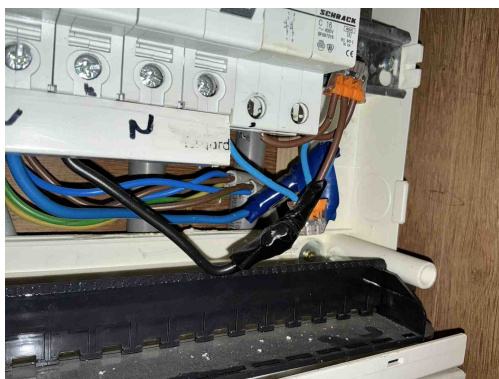
**B24** - De sectie van de interne bekabeling van het elektrisch bord is niet aangepast aan de te verwachten stroom (Boek 1: 4.4.1.1/4.4.1.2).  
*Opmerking: Bord1*

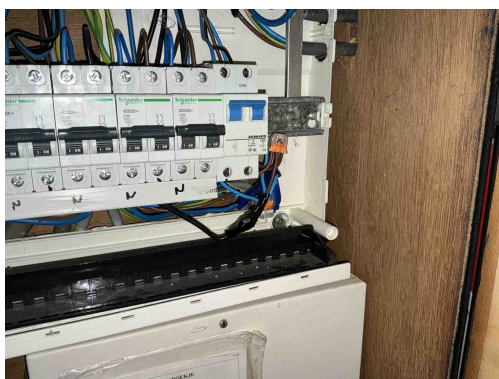
**C35** - Er zijn doorverbindingen gemaakt met lusterklemmen; er kon niet aangetoond worden dat deze klemmen geschikt zijn voor de aanwezige spanning, stroom en draadsectie en dat ze "CE" zijn (Boek 1: 1.4.2.1.).  
*Opmerking: Bord1 en bord2, badkamer v0, badkamer v1*

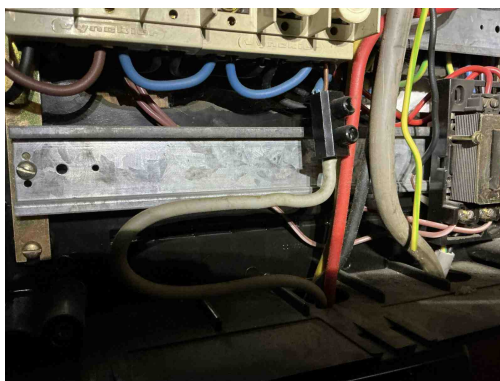
**C35** - Er zijn doorverbindingen gemaakt met lusterklemmen; er kon niet aangetoond worden dat deze klemmen geschikt zijn voor de aanwezige spanning, stroom en draadsectie en dat ze "CE" zijn (Boek 1: 1.4.2.1.).

*Opmerking: Bord1 en bord2, badkamer v0, badkamer v1*

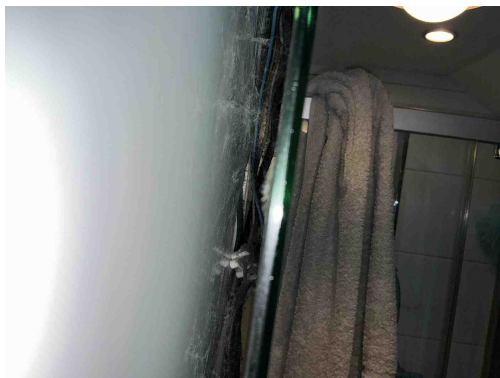
**C35** - Er zijn doorverbindingen gemaakt met lusterklemmen; er kon niet aangetoond worden dat deze klemmen geschikt zijn voor de aanwezige spanning, stroom en draadsectie en dat ze "CE" zijn (Boek 1: 1.4.2.1.).

*Opmerking: Bord1 en bord2, badkamer v0, badkamer v1*

**C26** - De verbindingen zijn niet gebeurd in borden, in aftakdozen, aan de klemmen van contactdozen, schakelaars of in de verlichtingstoestellen (Boek 1: 5.2.6.1).

*Opmerking: Berging, badkamer v0, badkamer v1*

**C21** - Het gebruik van geleiders van het type VOB, zonder bijkomende afscherming is niet toegestaan (Boek 1: 5.2.9.6).

*Opmerking: Badkamer v0 en v1*

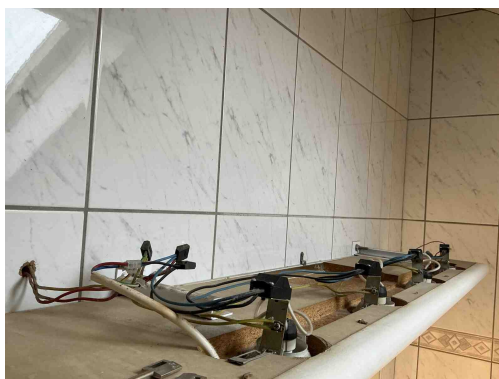
**C35** - Er zijn doorverbindingen gemaakt met lusterklemmen; er kon niet aangetoond worden dat deze klemmen geschikt zijn voor de aanwezige spanning, stroom en draadsectie en dat ze "CE" zijn (Boek 1: 1.4.2.1.).

*Opmerking: Bord1 en bord2, badkamer v0, badkamer v1*

**C26** - De verbindingen zijn niet gebeurd in borden, in aftakdozen, aan de klemmen van contactdozen, schakelaars of in de verlichtingstoestellen (Boek 1: 5.2.6.1).

*Opmerking: Berging, badkamer v0, badkamer v1*

**C21** - Het gebruik van geleiders van het type VOB, zonder bijkomende afscherming is niet toegestaan (Boek 1: 5.2.9.6).

*Opmerking: Badkamer v0 en v1*

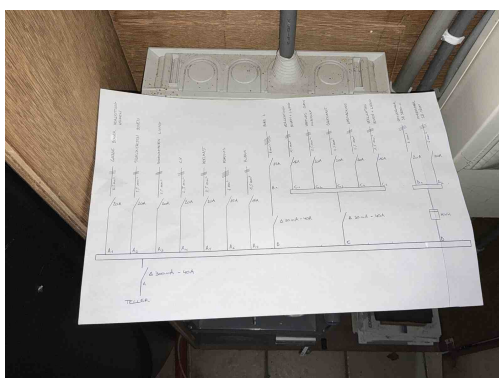
**S03** - Niet elk lichtpunt, contactdoos en/of sturingseenheid is genummerd in de juiste volgorde op het ééndraadsschema (Boek 1: 3.1.2.1).

*Opmerking: Ontbreekt*

**S32** - Niet alle verplichte gegevens staan op het ééndraadsschema (Boek 1: 3.1.2.2).

*Opmerking: Adres, spanning, stroom curve, ...*

**S02** - Het ééndraadsschema strookt niet met de werkelijkheid (Boek 1: 3.1.2.1).

*Opmerking: Bord 2 ontbreekt*

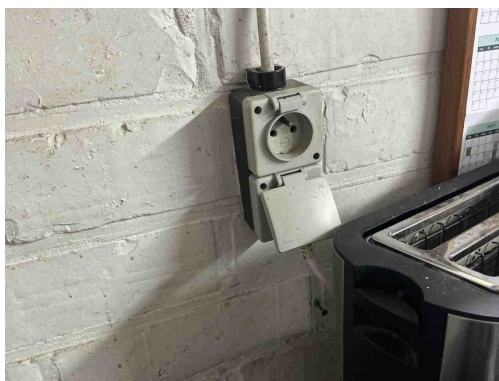
**T11** - De contactdozen waarvan de toegekende stroomsterkte maximaal 16A en de toegekende spanning maximaal 250V bedraagt en niet bedoeld zijn voor de voeding van een of meerdere verbruikstoestellen voor een specifiek doel en niet geplaatst zijn in of op schakel- en verdeelborden, beschikken niet of IPXX-D (incl. gemeenschappelijke delen residentieel geheel) (Boek 1: 4.2.2.3/5.3.5.2).

*Opmerking: Garage, berging*

**T09** - Bepaalde contactdozen en/of schakelaars zijn beschadigd (Boek 1: 1.4.1.3).

*Opmerking: Garage, berging, slaapkamer 3*

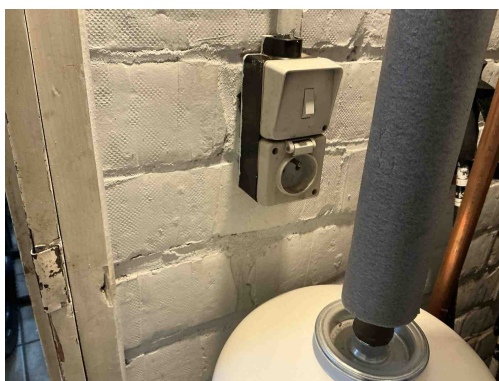
**T11** - De contactdozen waarvan de toegekende stroomsterkte maximaal 16A en de toegekende spanning maximaal 250V bedraagt en niet bedoeld zijn voor de voeding van een of meerdere verbruikstoestellen voor een specifiek doel en niet geplaatst zijn in of op schakel- en verdeelborden, beschikken niet of IPXX-D (incl. gemeenschappelijke delen residentieel geheel) (Boek 1: 4.2.2.3/5.3.5.2).

*Opmerking: Garage, berging*

**T09** - Bepaalde contactdozen en/of schakelaars zijn beschadigd (Boek 1: 1.4.1.3).

*Opmerking: Garage, berging, slaapkamer 3*

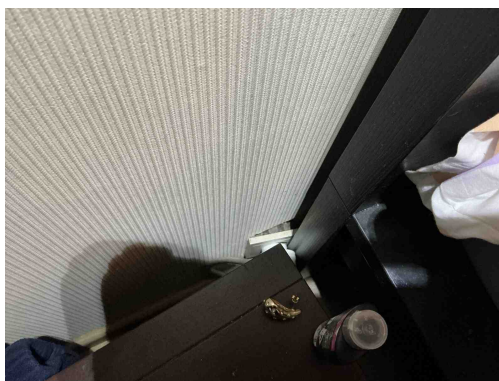
**T09** - Bepaalde contactdozen en/of schakelaars zijn beschadigd (Boek 1: 1.4.1.3).  
*Opmerking: Garage, berging, slaapkamer 3*

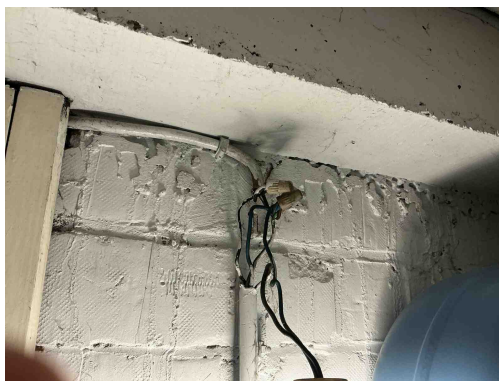
**C26** - De verbindingen zijn niet gebeurd in borden, in aftakdozen, aan de klemmen van contactdozen, schakelaars of in de verlichtingstoestellen (Boek 1: 5.2.6.1).  
*Opmerking: Berging, badkamer v0, badkamer v1*

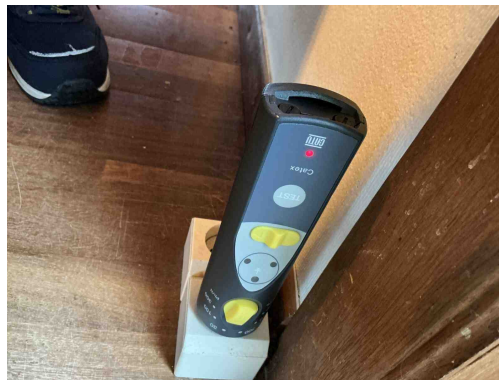
**A16** - Er is geen continuïteit van de beschermingsgeleider van de contactdoos (Boek 1: 5.4.3.4).

*Opmerking: Woonkamer*

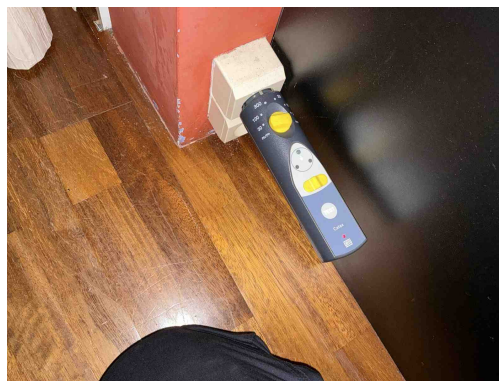
**A16** - Er is geen continuïteit van de beschermingsgeleider van de contactdoos (Boek 1: 5.4.3.4).

*Opmerking: Woonkamer*

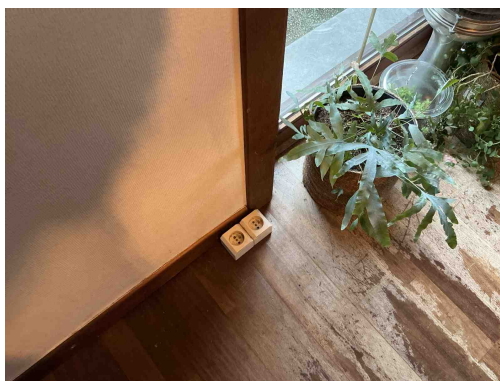
**T13** - Opbouwcontactdozen en/of -schakelaars zonder achterplaatje mogen niet rechtstreeks op een brandbare ondergrond bevestigd worden (Boek 1: 4.3.3.5).

*Opmerking: Woonkamer*

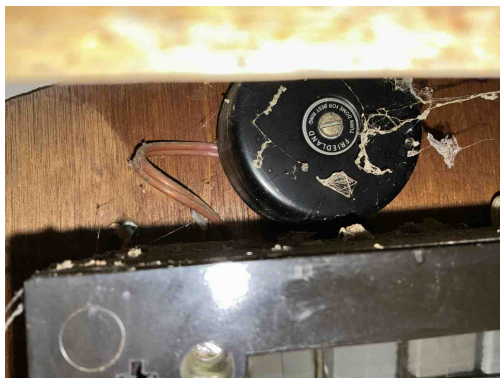
**C27** - Het gebruik van geleiders van het type VTLMB (côte-à-côte) is niet toegestaan (Boek 1: 1.4.2.1).

*Opmerking: Bel boven bord2*

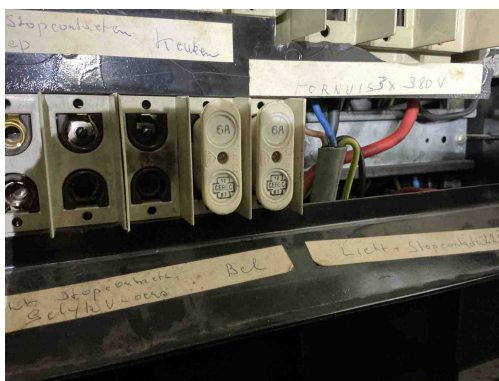
**D08** - De nodige markeringen op de beveiligingstoestellen ontbreken of zijn onleesbaar (Boek 1: 5.3.5.5).  
*Opmerking: 6A zekering zonder kortsluitvermogen*

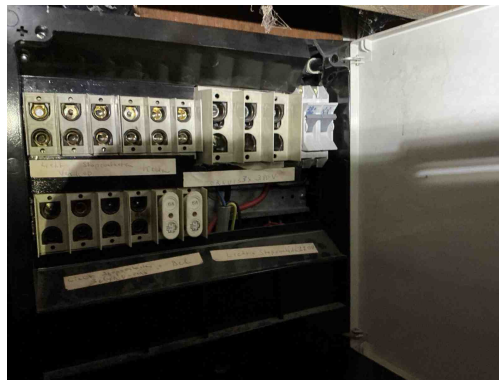
**B06** - Het elektrisch verdeelbord heeft niet de minimale beschermingsgraad IPXX-B in een gewone ruimte (Boek 1: 4.2.2.3).  
*Opmerking: Bord2*

**B30** - De houder van de beveiliging in een huishoudelijke ruimte is niet voorzien van aangepaste kalibreerelementen (Boek1: 5.3.5.5).  
*Opmerking: Bord2*

**B04** - De aanduiding van de kringen, klemmen en/of schakelapparatuur ontbreekt, is onjuist of is onvolledig (Boek 1: 3.1.3.1/5.1.6.1).  
*Opmerking: Bord2*

**B18** - Het volgnummer is niet op elk bord vermeld (Boek 1: 3.1.3.3).  
*Opmerking: Bord1 en bord2*

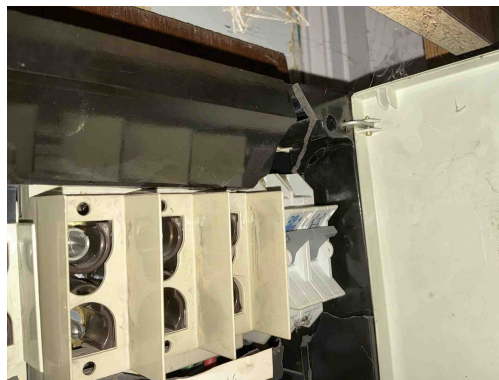
**T23** - Het elektrisch materiaal is beschadigd. (Boek 1: 1.4.1.3).  
*Opmerking: Bord2*

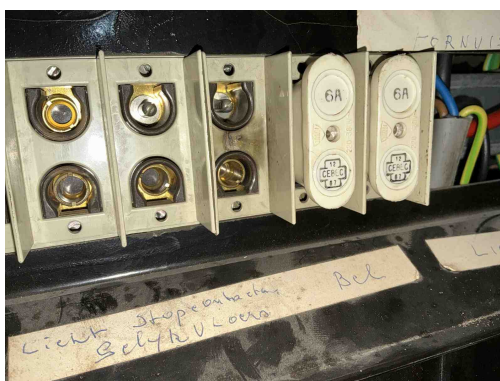
**B14** - Abnormale opwarming van de beveiligingen, schakelapparatuur, aansluitklemmen (Boek 1: 4.4.1.1).  
*Opmerking: Bord2*
