**Verslag huishoudelijke elektrische installatie op laagspanning en zeer lage spanning****Algemeen:**

| Referentie: <b>011-20260303-04</b> | Datum controle: <b>03/03/2026</b> |

| Adres installatie: | Aartselaarstraat 240, 2660 - Hoboken | Nummer teller(s): | 6154831 |

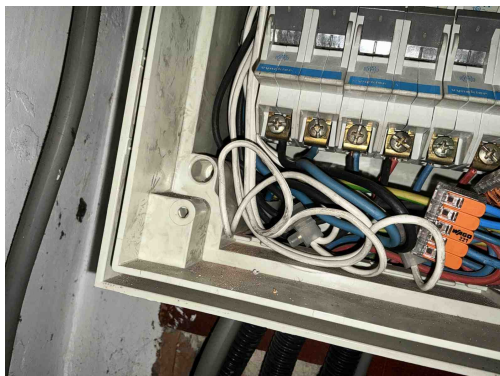
**C35** - Er zijn doorverbindingen gemaakt met lusterklemmen; er kon niet aangetoond worden dat deze klemmen geschikt zijn voor de aanwezige spanning, stroom en draadsectie en dat ze "CE" zijn (Boek 1: 1.4.2.1.).

*Opmerking: Oa bord 1*

**C27** - Het gebruik van geleiders van het type VTLMb (côte-à-côte) is niet toegestaan (Boek 1: 1.4.2.1).

*Opmerking: Oa bord 1, woonkamer*

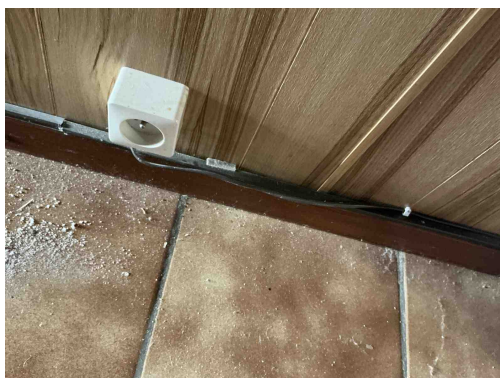
**C27** - Het gebruik van geleiders van het type VTLMb (côte-à-côte) is niet toegestaan (Boek 1: 1.4.2.1).

*Opmerking: Oa bord 1, woonkamer*

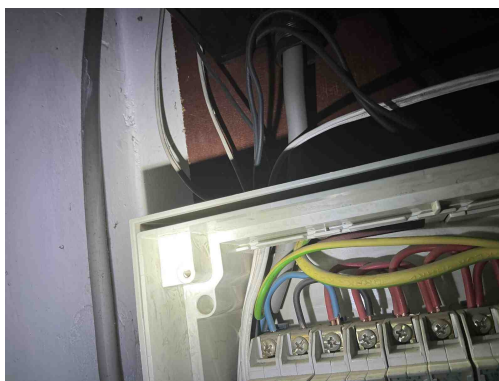
**A19** - Er bevindt zich een geel-groene geleider in de meterbord verbinding aan de oorsprong van de installatie en deze is niet beveiligd tegen onrechtstreekse aanraking d.m.v. een differentieelstroominrichting van maximum 300 mA geplaatst in het begin van de elektrische installatie van een residentieel geheel (incl. in de gemeenschappelijke delen) (Boek 1: 1.5, 4.2.4.3, 4.2.4.4+ SYNERGRID C1/107).

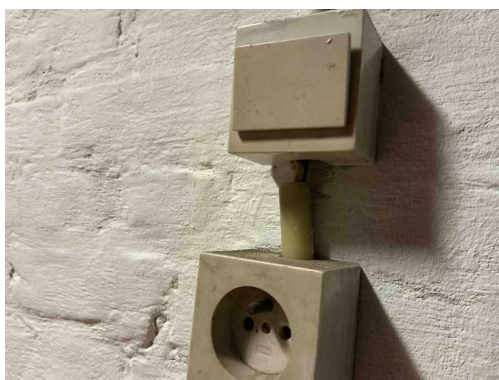
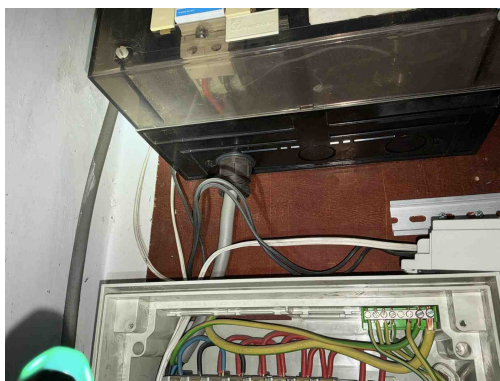
**C21** - Het gebruik van geleiders van het type VOB, zonder bijkomende afscherming is niet toegestaan (Boek 1: 5.2.9.6).  
*Opmerking: Oa bord 1, zolder*

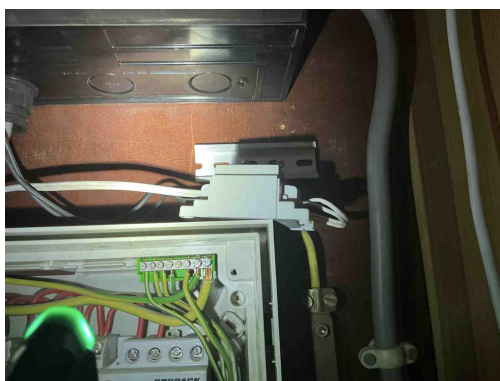
**D25** - De verbindinginstallaties en/of de beveiligingstoestellen (veiligheden, vermogensschakelaars, differentieelstroombeveiligingsinrichtingen...) moeten op steunpanelen gegroepeerd en gemonteerd zijn in één of meer schakel- en verdeelborden. (Boek 1: 5.3.5.1)  
*Opmerking: Oa transfo hangt los buiten verdeelbord*

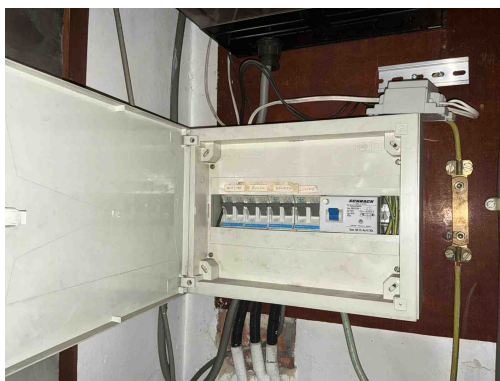
**B06** - Het elektrisch verdeelbord heeft niet de minimale beschermingsgraad IPXX-B in een gewone ruimte (Boek 1: 4.2.2.3).  
*Opmerking: Oa bord 1*

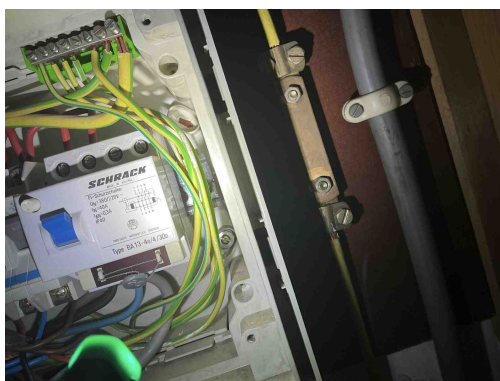
**T21** - Het elektrisch materieel is niet geplaatst volgens de voorschriften van de fabrikant/ regels van goed vakmanschap . (Boek 1: 1.4.1.3)  
*Opmerking: oa Ophangvijzen bord 1*

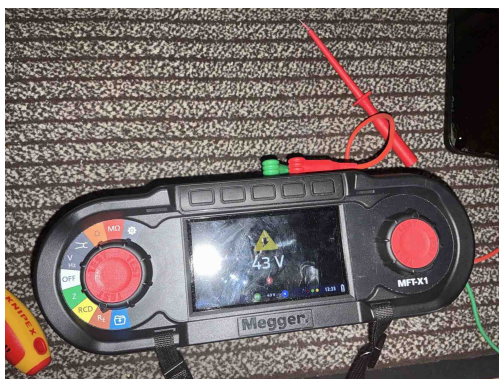
Foutspanning aanwezig over Spreidingsweerstand

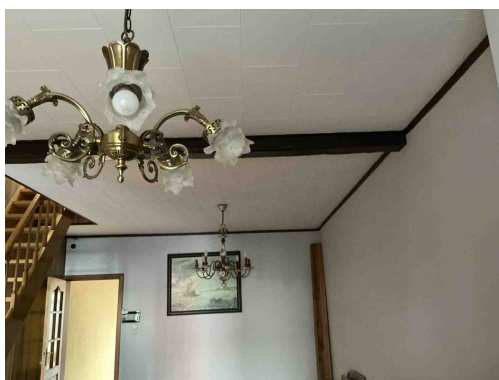
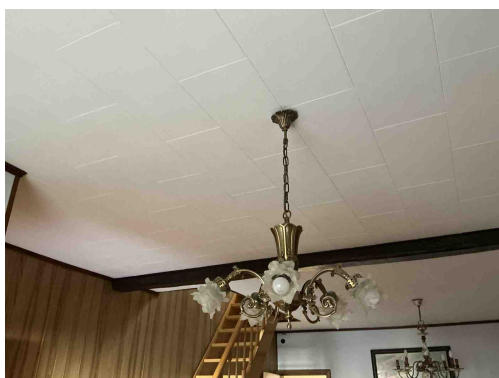
Klasse 0 toestel is niet toegestaan  
*Opmerking: Oa woonkamer*

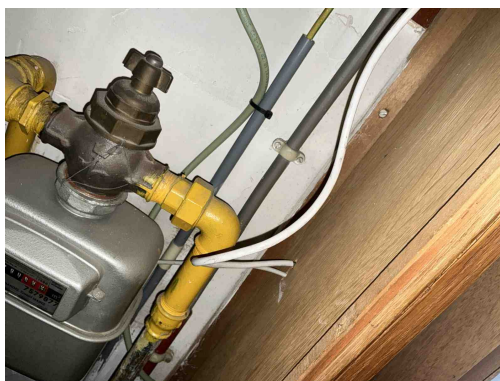
**C38** - Het gebruikte kabeltype (snoerkabel) voldoet niet aan de specificaties die van toepassing zijn op voedingsleidingen voor vaste installatie (Boek 1: 1.4.2.1, 5.2.6.2).

*Opmerking: Oa aan verdeelbord*

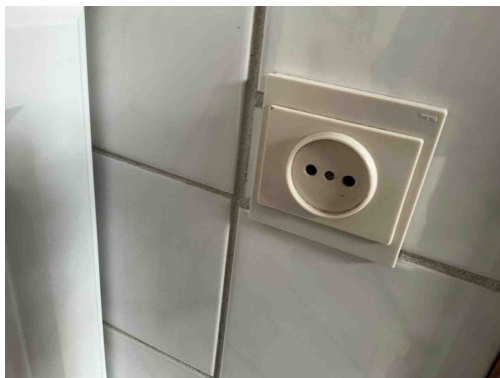
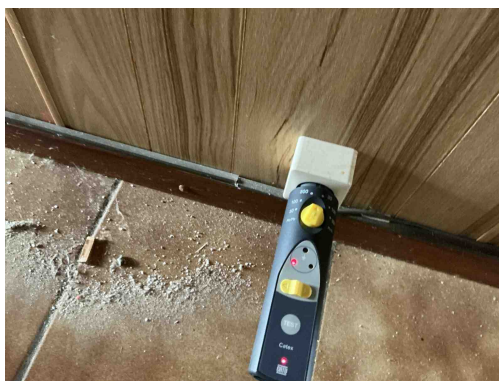
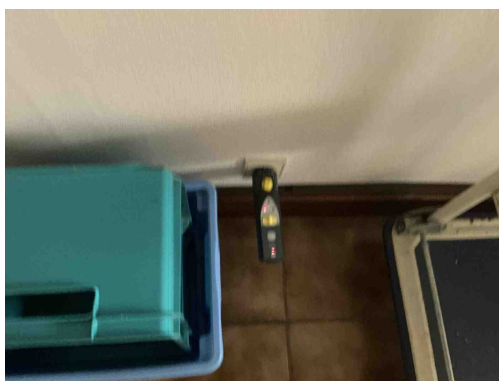
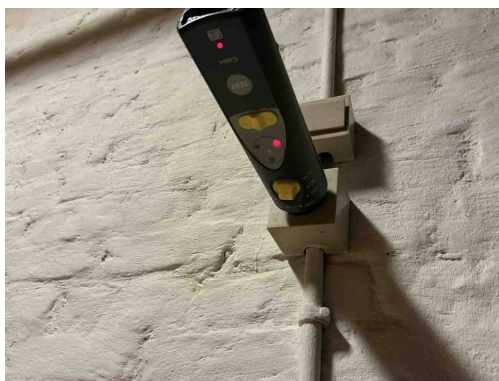
**A16** - Er is geen continuïteit van de beschermingsgeleider van de contactdoos (Boek 1: 5.4.3.4).

*Opmerking: Oa woonkamer, badkamer, zolder*

**A16** - Er is geen continuïteit van de beschermingsgeleider van de contactdoos (Boek 1: 5.4.3.4).  
*Opmerking: Oa woonkamer, badkamer, zolder*

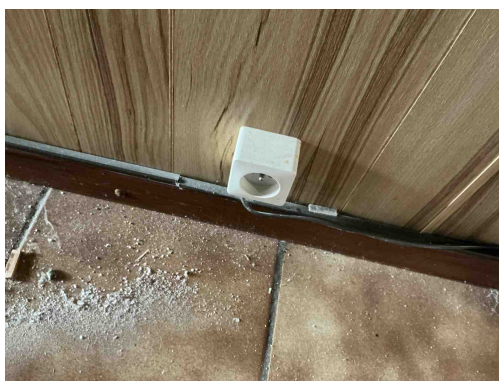
**T13** - Opbouwcontactdozen en/of -schakelaars zonder achterplaatje mogen niet rechtstreeks op een brandbare ondergrond bevestigd worden (Boek 1: 4.3.3.5).  
*Opmerking: Oa woonkamer*

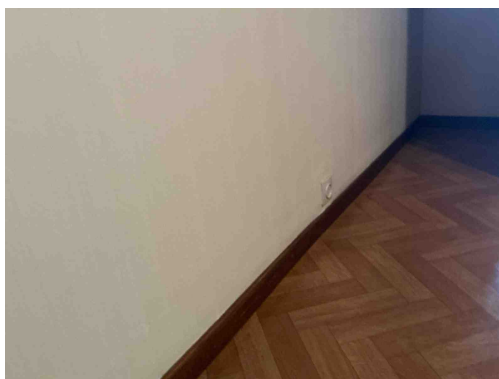
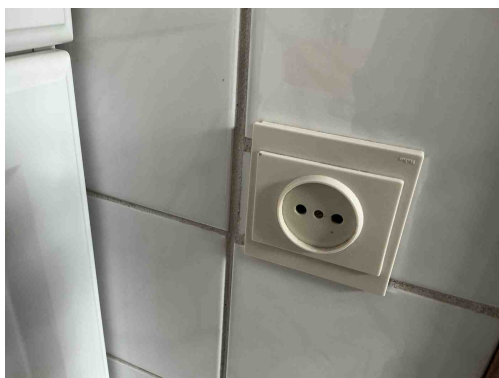
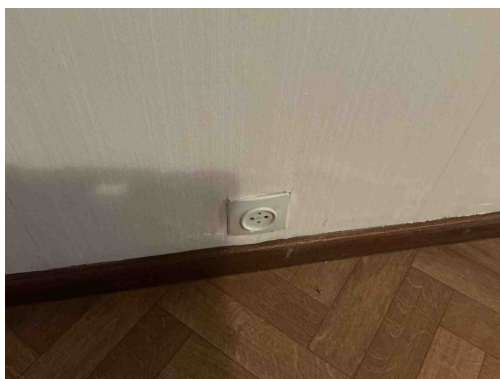
**T11** - De contactdozen waarvan de toegekende stroomsterkte maximaal 16A en de toegekende spanning maximaal 250V bedraagt en niet bedoeld zijn voor de voeding van een of meerdere verbruikstoestellen voor een specifiek doel en niet geplaatst zijn in of op schakel- en verdeelborden, beschikken niet of IPXX-D (incl. gemeenschappelijke delen residentieel geheel) (Boek 1: 4.2.2.3/5.3.5.2).

*Opmerking: Oa badkamer n slaapkamer*
