**Verslag huishoudelijke elektrische installatie op laagspanning en zeer lage spanning****Algemeen:**

| Referentie: <b>011-20260302-03</b> | Datum controle: <b>02/03/2026</b> |

| Adres installatie: <b>Vrouwvlietstraat 49 bus 1, 2800 - Mechelen</b> | Nummer teller(s): <b>1LGZ0570446730</b> |

| <input checked="" type="checkbox"/> 8.4.2 (Controlebezoek van een oude installatie bij verkoop) |

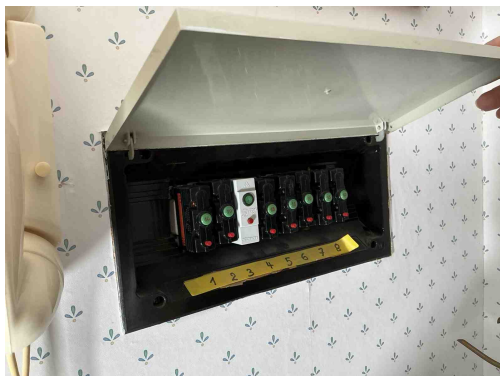
Inbreuk(en):

**B17** - De voedingsspanning is niet op elk bord vermeld (Boek 1: 3.1.3.3).  
*Opmerking: Oa bord 1 en 2*

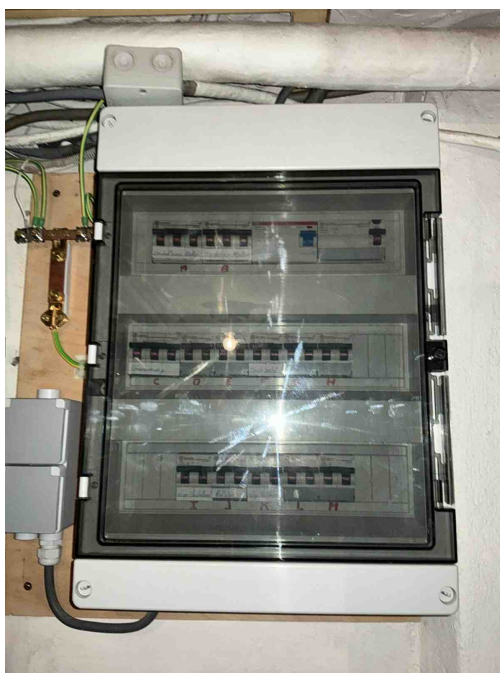
Inbreuk(en):

**B17** - De voedingsspanning is niet op elk bord vermeld (Boek 1: 3.1.3.3).  
*Opmerking: Oa bord 1 en 2*

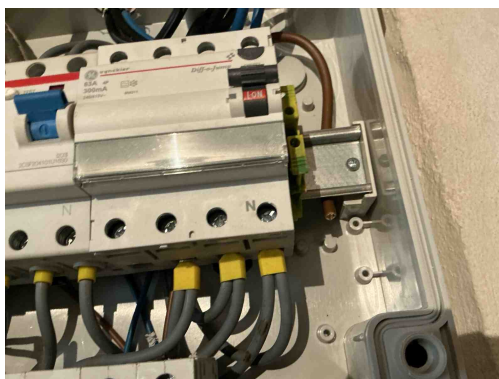
Inbreuk(en):

**C28** - Niet gebruikte leidingen onder spanning zijn niet op een degelijke manier geïsoleerd of verwijderd (Boek 1: 4.2.1.1).  
*Opmerking: Oa bord 1*

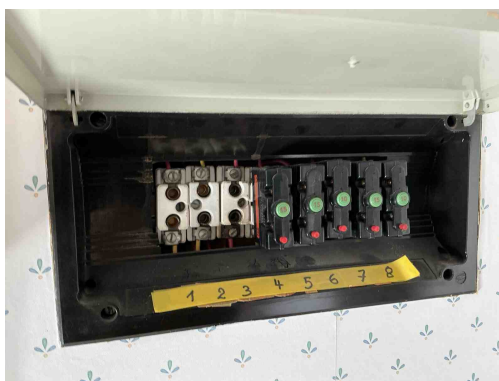
Inbreuk(en):

Verdeelbord niet te openen op normale wijze  
*Opmerking: Oa bord 2 penzekeringrn zitten vast*

**B30** - De houder van de beveiliging in een huishoudelijke ruimte is niet voorzien van aangepaste kalibreerelementen (Boek1: 5.3.5.5).  
*Opmerking: Oa bord 2*

**D08** - De nodige markeringen op de beveiligingstoestellen ontbreken of zijn onleesbaar (Boek 1: 5.3.5.5).  
*Opmerking: Oa bord 2*

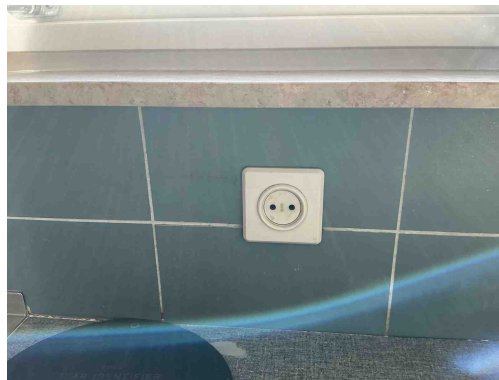
Inbreuk(en):

**T11** - De contactdozen waarvan de toegekende stroomsterkte maximaal 16A en de toegekende spanning maximaal 250V bedraagt en niet bedoeld zijn voor de voeding van een of meerdere verbruikstoestellen voor een specifiek doel en niet geplaatst zijn in of op schakel- en verdeelborden, beschikken niet of IPXX-D (incl. gemeenschappelijke delen residentieel geheel) (Boek 1: 4.2.2.3/5.3.5.2).

*Opmerking: Oa keuken, woonkamer, slaapkamer, badkamer*

**A20** - Er bevindt zich een contactdoos zonder beschermingsgeleider in de elektrische installatie. Deze is niet geplaatst achter een differentieelstroombeschermingsinrichting met grote (max. 30mA) of zeer grote (max. 10mA) gevoeligheid.

*Opmerking: Oa slaapkamer, woonkamer, keuken, badkamer*

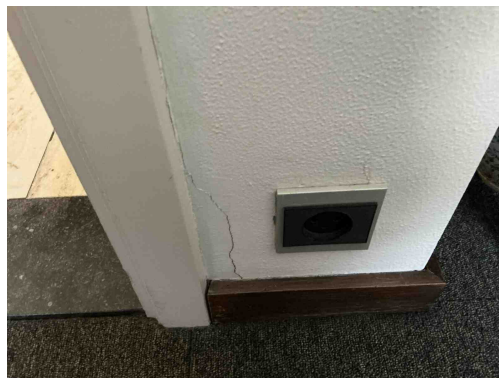
Inbreuk(en):

**T11** - De contactdozen waarvan de toegekende stroomsterkte maximaal 16A en de toegekende spanning maximaal 250V bedraagt en niet bedoeld zijn voor de voeding van een of meerdere verbruikstoestellen voor een specifiek doel en niet geplaatst zijn in of op schakel- en verdeelborden, beschikken niet of IPXX-D (incl. gemeenschappelijke delen residentieel geheel) (Boek 1: 4.2.2.3/5.3.5.2).

*Opmerking: Oa keuken, woonkamer, slaapkamer, badkamer*

**A20** - Er bevindt zich een contactdoos zonder beschermingsgeleider in de elektrische installatie. Deze is niet geplaatst achter een differentieelstroombeschermingsinrichting met grote (max. 30mA) of zeer grote (max. 10mA) gevoeligheid.

*Opmerking: Oa slaapkamer, woonkamer, keuken, badkamer*

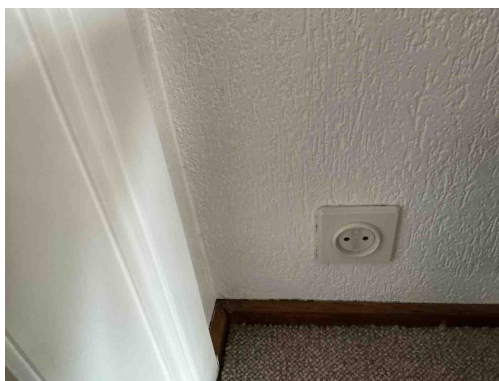
Inbreuk(en):

**T11** - De contactdozen waarvan de toegekende stroomsterkte maximaal 16A en de toegekende spanning maximaal 250V bedraagt en niet bedoeld zijn voor de voeding van een of meerdere verbruikstoestellen voor een specifiek doel en niet geplaatst zijn in of op schakel- en verdeelborden, beschikken niet of IPXX-D (incl. gemeenschappelijke delen residentieel geheel) (Boek 1: 4.2.2.3/5.3.5.2).

*Opmerking: Oa keuken, woonkamer, slaapkamer, badkamer*

**A20** - Er bevindt zich een contactdoos zonder beschermingsgeleider in de elektrische installatie. Deze is niet geplaatst achter een differentieelstroombeschermingsinrichting met grote (max. 30mA) of zeer grote (max. 10mA) gevoeligheid.

*Opmerking: Oa slaapkamer, woonkamer, keuken, badkamer*

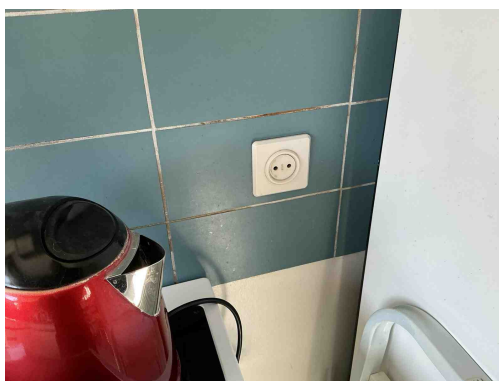
Inbreuk(en):

**T11** - De contactdozen waarvan de toegekende stroomsterkte maximaal 16A en de toegekende spanning maximaal 250V bedraagt en niet bedoeld zijn voor de voeding van een of meerdere verbruikstoestellen voor een specifiek doel en niet geplaatst zijn in of op schakel- en verdeelborden, beschikken niet of IPXX-D (incl. gemeenschappelijke delen residentieel geheel) (Boek 1: 4.2.2.3/5.3.5.2).

*Opmerking: Oa keuken, woonkamer, slaapkamer, badkamer*

**A20** - Er bevindt zich een contactdoos zonder beschermingsgeleider in de elektrische installatie. Deze is niet geplaatst achter een differentieelstroombeschermingsinrichting met grote (max. 30mA) of zeer grote (max. 10mA) gevoeligheid.

*Opmerking: Oa slaapkamer, woonkamer, keuken, badkamer*

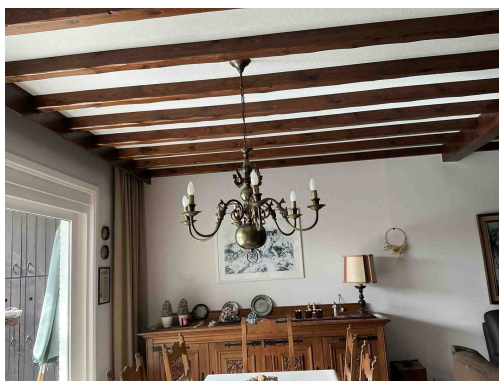
Inbreuk(en):

Klasse 0 toestel is niet toegestaan  
*Opmerking: Oa woonkamer*

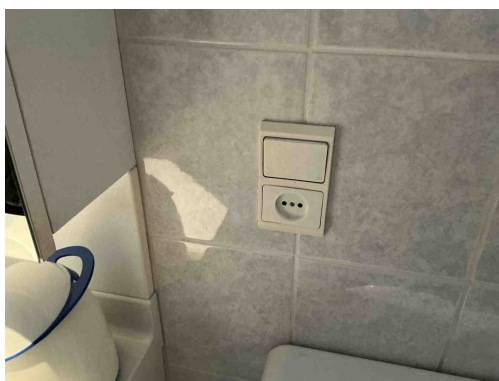
Inbreuk(en):

**A20** - Er bevindt zich een contactdoos zonder beschermingsgeleider in de elektrische installatie. Deze is niet geplaatst achter een differentieelstroombeschermingsinrichting met grote (max. 30mA) of zeer grote (max. 10mA) gevoeligheid.  
*Opmerking: Oa slaapkamer, woonkamer, keuken, badkamer*

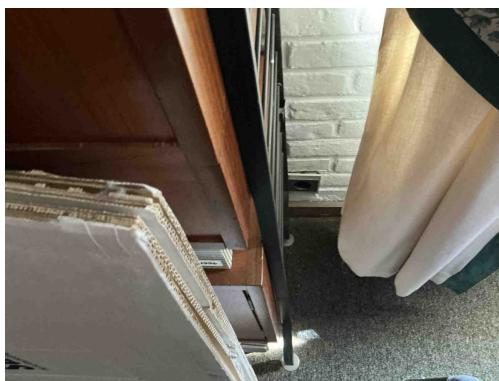
Inbreuk(en):

**A20** - Er bevindt zich een contactdoos zonder beschermingsgeleider in de elektrische installatie. Deze is niet geplaatst achter een differentieelstroombeschermingsinrichting met grote (max. 30mA) of zeer grote (max. 10mA) gevoeligheid.

*Opmerking: Oa slaapkamer, woonkamer, keuken, badkamer*

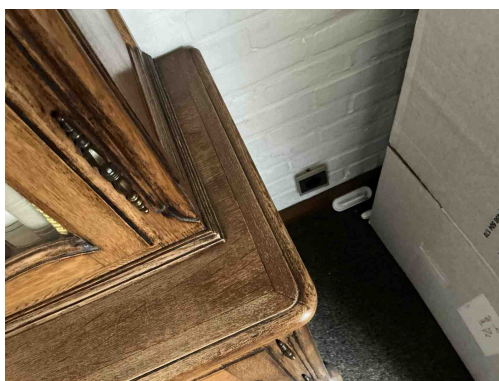
Inbreuk(en):

**A20** - Er bevindt zich een contactdoos zonder beschermingsgeleider in de elektrische installatie. Deze is niet geplaatst achter een differentieelstroombeschermingsinrichting met grote (max. 30mA) of zeer grote (max. 10mA) gevoeligheid.

*Opmerking: Oa slaapkamer, woonkamer, keuken, badkamer*

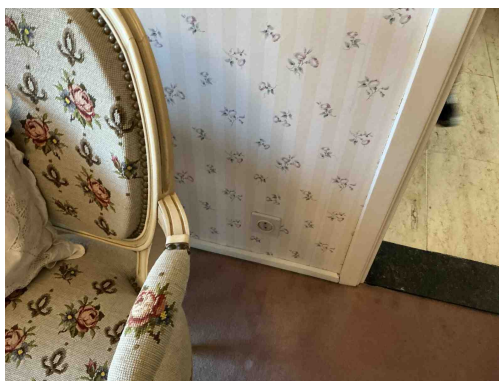
Inbreuk(en):

**A20** - Er bevindt zich een contactdoos zonder beschermingsgeleider in de elektrische installatie. Deze is niet geplaatst achter een differentieelstroombeschermingsinrichting met grote (max. 30mA) of zeer grote (max. 10mA) gevoeligheid.

*Opmerking: Oa slaapkamer, woonkamer, keuken, badkamer*

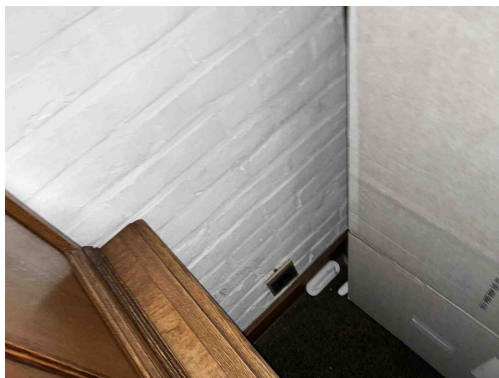
Inbreuk(en):

**T10** - Bepaalde contactdozen en/of schakelaars zijn niet degelijk bevestigd (Boek 1: 1.4.1.3).

*Opmerking: Oa slaapkamer*
