**Verslag huishoudelijke elektrische installatie op laagspanning en zeer lage spanning****Algemeen:**

| Referentie: <b>009-20260317-03</b> | Datum controle: <b>17/03/2026</b> |

| Adres installatie: | <b>Zwaluwweg 1, 3140 - Keerbergen</b> | Nummer teller(s): | <b>1sag1100914270</b> |

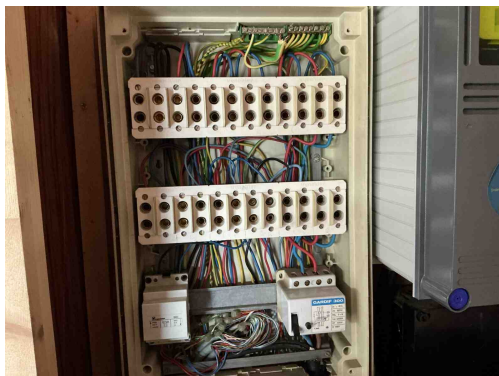
**B30** - De houder van de beveiliging in een huishoudelijke ruimte is niet voorzien van aangepaste kalibreerelementen (Boek1: 5.3.5.5).

| Aarding | |
|---|---|
| <b>B30</b> | De houder van de beveiliging in een huishoudelijke ruimte is niet voorzien van aangepaste kalibreerelementen (Boek1: 5.3.5.5). |

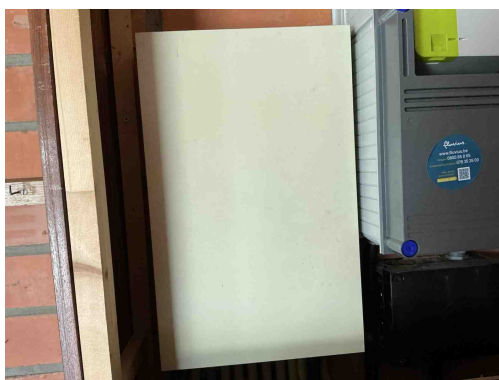
**B17** - De voedingsspanning is niet op elk bord vermeld (Boek 1: 3.1.3.3).

| Aarding | |
|---|---|
| <b>B17</b> | De voedingsspanning is niet op elk bord vermeld (Boek 1: 3.1.3.3). |

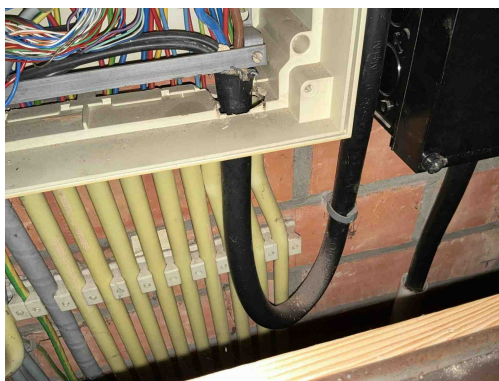
**B34** - Het kabeltype van de meterbord verbinding aan de oorsprong van de installatie beantwoordt niet aan de minimale vereisten vastgelegd door de distributienet beheerder. (Boek1: 1.5 + SYNERGRID C1/107)

*Opmerking: Grond kabel dient door onbrandbare grond gaan*

| Aarding | |
|---|---|
| <b>B34</b> | Het kabeltype van de meterbord verbinding aan de oorsprong van de installatie beantwoord niet aan de minimale vereisten vastgelegd door de distributienet beheerder. (Boek1: 1.5 + SYNERGRID C1/107)<br><i>Opmerking: Grond kabel dient door onbrandbare grond gaan</i> |

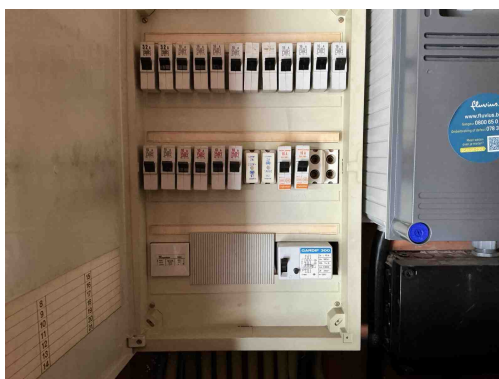
**D05** - Er is geen ondergeschikte differentieelstroominrichting van maximum 30 mA geplaatst voor de beveiliging van de ruimte(n) die een badkuip en/of douche bevatten (Boek 1: 4.2.4.3).

**D26** - Er is geen ondergeschikte differentieelstroominrichting van maximum 30 mA geplaatst voor de beveiliging van wasmachine/afwasmachine/droogkast (Boek 1: 4.2.4.3.b).

**D24** - De differentieelstroombeschermingsinrichtingen die worden geplaatst in huishoudelijke installaties dienen tenminste van het type A te zijn (Boek 1: 5.3.5.3).

**D08** - De nodige markeringen op de beveiligingstoestellen ontbreken of zijn onleesbaar (Boek 1: 5.3.5.5).

| Aarding | |
|---|---|
| <b>D05</b> | Er is geen ondergeschikte differentieelstroominrichting van maximum 30 mA geplaatst voor de beveiliging van de ruimte(n) die een badkuip en/of douche bevatten (Boek 1: 4.2.4.3). |
| <b>D08</b> | De nodige markeringen op de beveiligingstoestellen ontbreken of zijn onleesbaar (Boek 1: 5.3.5.5). |
| <b>D24</b> | De differentieelstroombeschermingsinrichtingen die worden geplaatst in huishoudelijke installaties dienen tenminste van het type A te zijn (Boek 1: 5.3.5.3). |
| <b>D26</b> | Er is geen ondergeschikte differentieelstroominrichting van maximum 30 mA geplaatst voor de beveiliging van wasmachine/afwasmachine/droogkast (Boek 1: 4.2.4.3.b). |

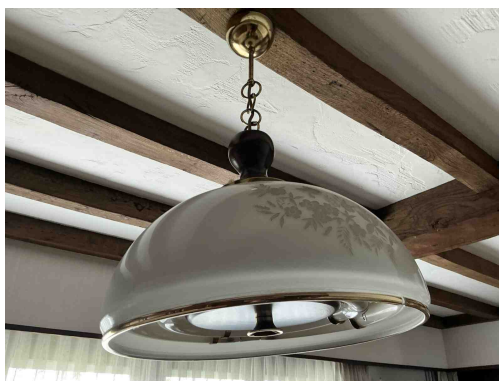
Klasse 0 is verboden  
*Opmerking: Keuken, living,*

| Aarding | |
|---|---|
| Klasse 0 is verboden<br><i>Opmerking: Keuken, living,</i> | |

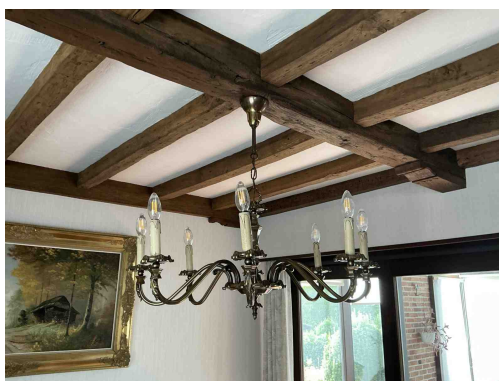
Klasse 0 is verboden  
*Opmerking: Keuken, living,*

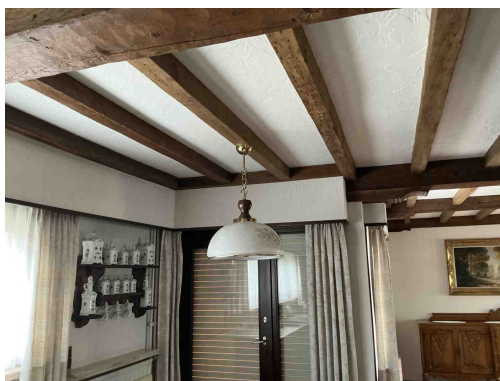
Klasse 0 is verboden

*Opmerking: Keuken, living,*
